使用済燃料プール対策 スケジュール

福島第一原子力発電所 1号機
原子炉建屋カバーの解体について

3号機オペレーティングフロアの除染・遮へい作業進捗

1 F 4 燃料取出し作業の一部計画の変更について

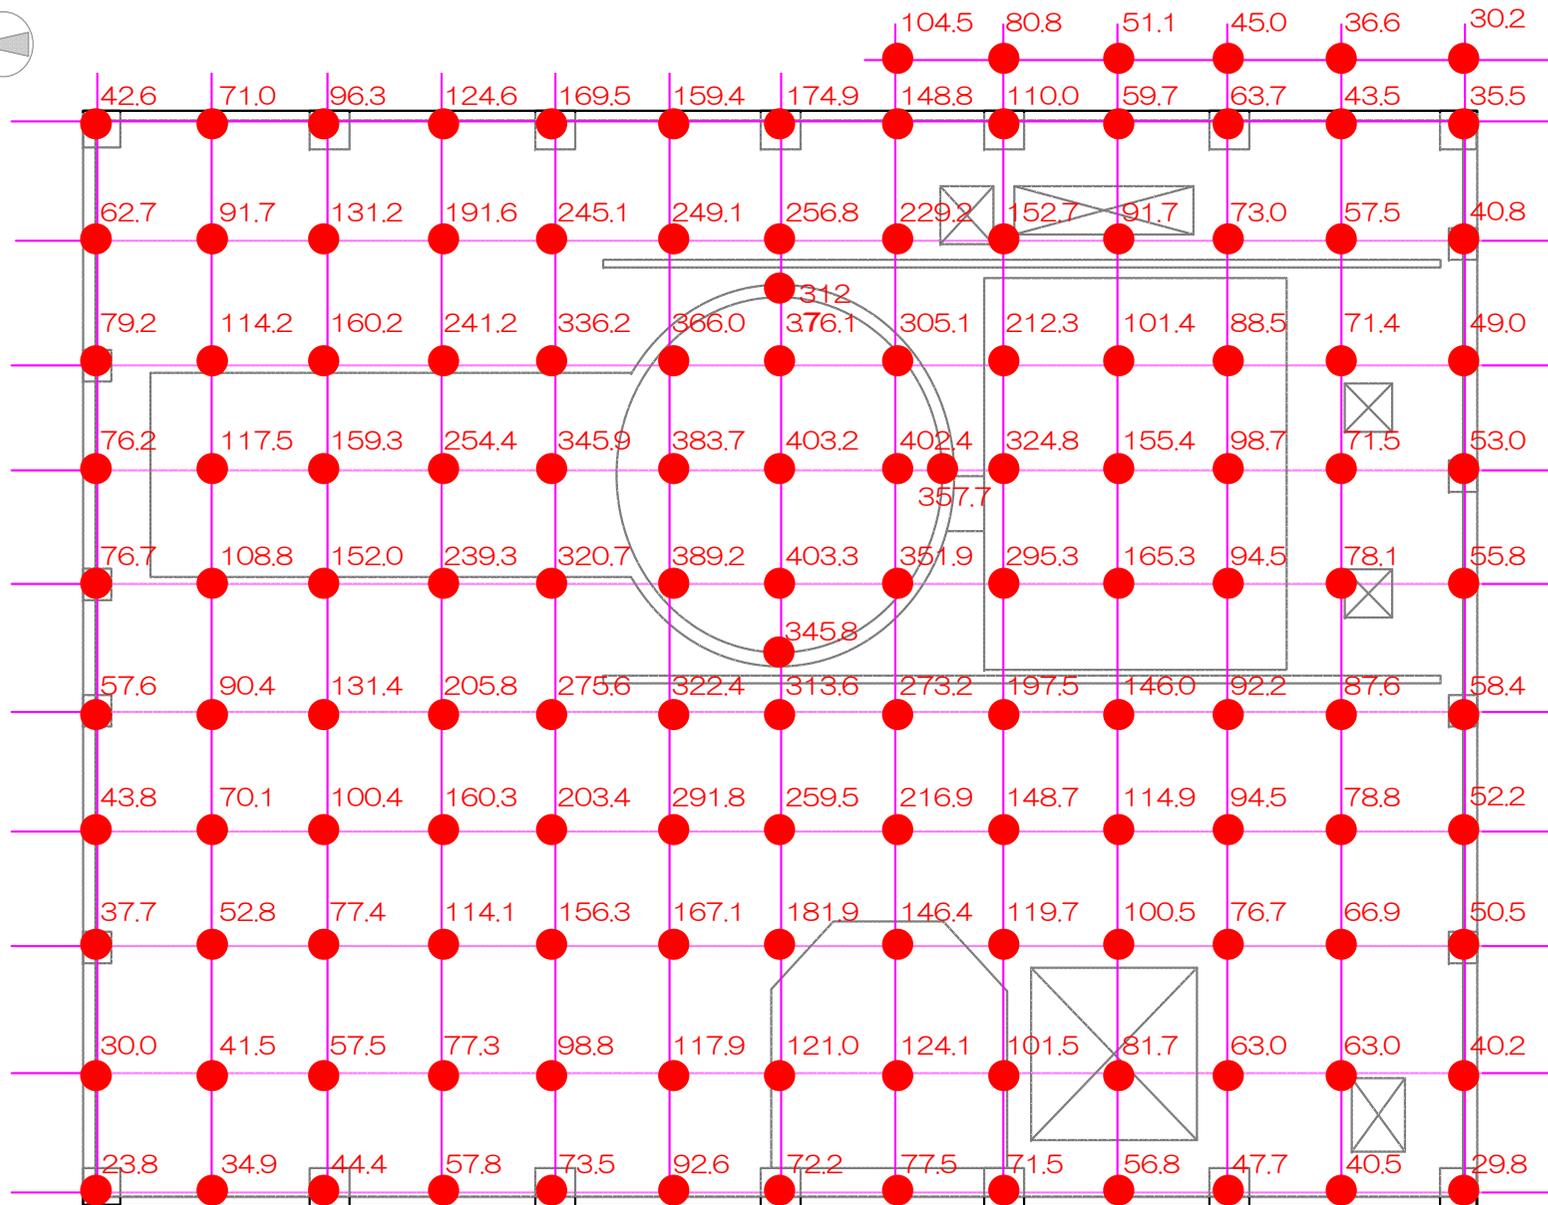
● 除染開始前の線量率計測結果

【線量率測定日】
● H25.11.6-7

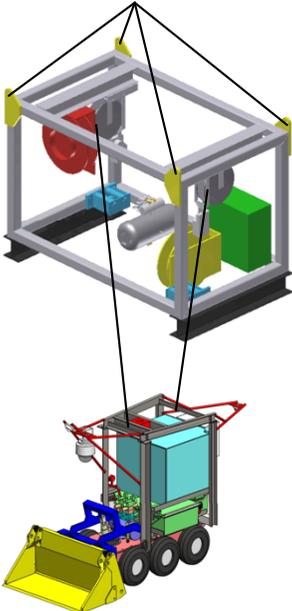
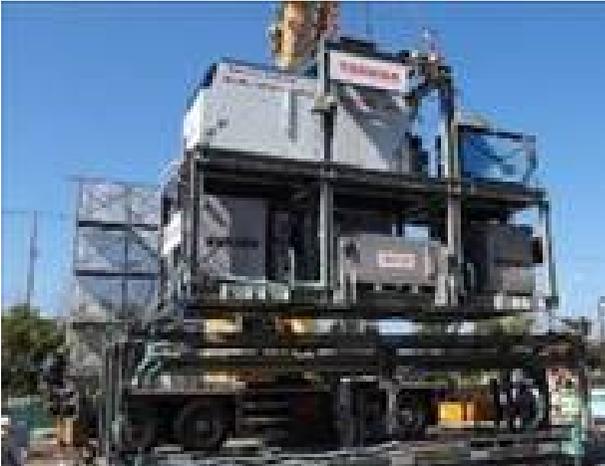
自走式除染装置 ※床が健全なエリアに使用			定置式除染装置 ※床が損傷しているエリアに使用

<p>高圧水切削装置</p>
<p>小瓦礫の集積作業に使用</p>	<p>小瓦礫や粉塵等の吸引除去作業に使用</p>	<p>コンクリート表層の切削除去作業に使用</p>	<p>高圧水による床表層の切削除去および金属部の洗浄に使用</p>

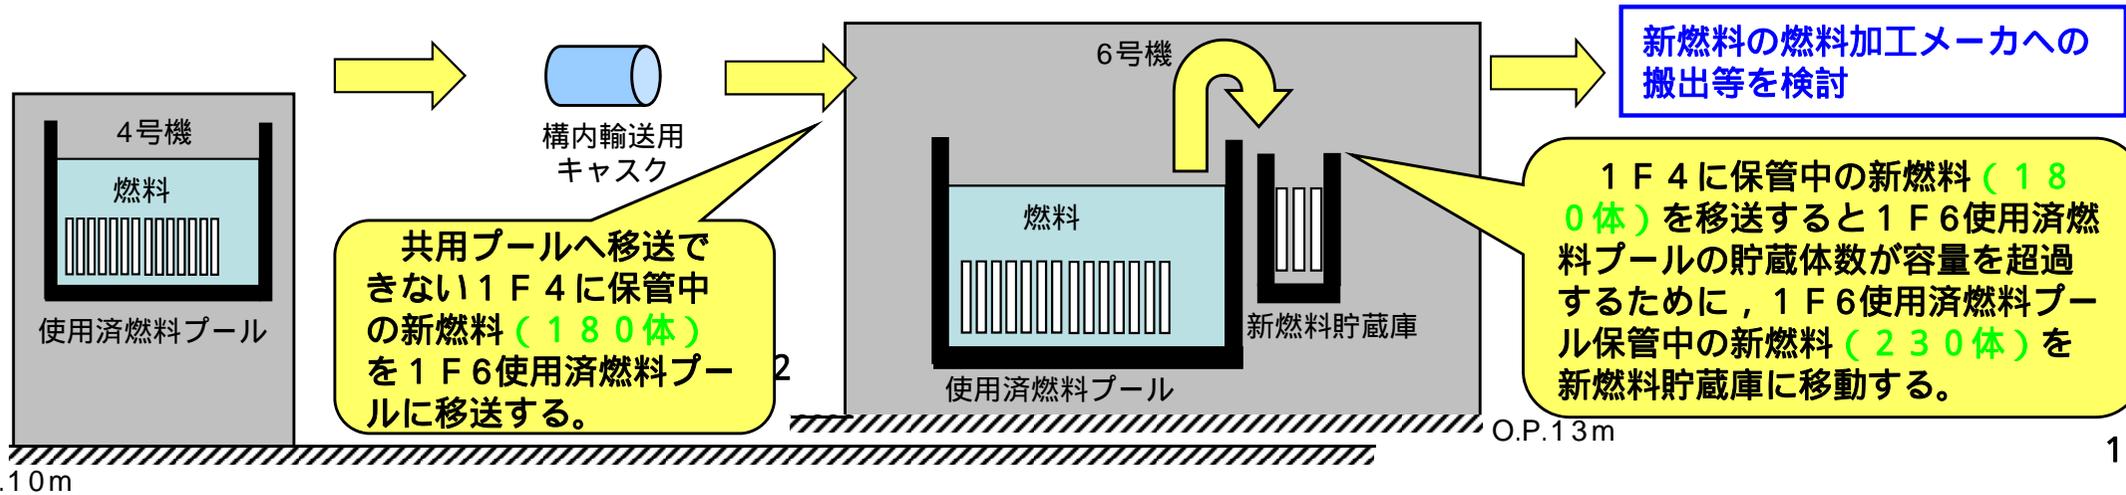
4号機
共用プールの貯蔵量の不足により、移送先を確保しなければならない燃料(157体)

1F4に現在保管中の新燃料全数(180体)を移送予定 1

1F6 使用済燃料プール
(貯蔵容量: 1770体)
(2014年現在の貯蔵量)
新燃料 : 248体
使用済燃料: 1458体
(合計: 1706体)

1F6 新燃料貯蔵庫
(貯蔵容量: 230体)
1F6に現在保管中の新燃料248体のうち230体を移送予定 1

- 1F6の新燃料貯蔵庫の貯蔵容量が230体あることから、1F6の使用済燃料プールに保管中の新燃料248体のうち230体を1F6の新燃料貯蔵庫に移動し、1F4に現在保管中の新燃料全数(180体)を1F6の使用済燃料プールへ一時保管することを検討している。(1F4の新燃料24体は共用プールへ移送済)
- 移送先の選択肢を広げるため新燃料貯蔵庫へ直接移送する案も検討している。なお、新燃料貯蔵庫周辺の雰囲気線量が増加する可能性があるが、遮へい材等を設置することによって作業上は問題ないと考えている。

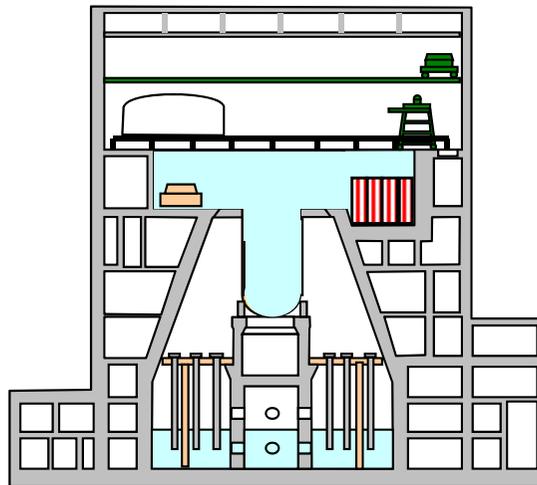
【プールゲート開】：現在

キャスク取扱いのために、使用済燃料プールゲート閉及び原子炉仮閉鎖を行う

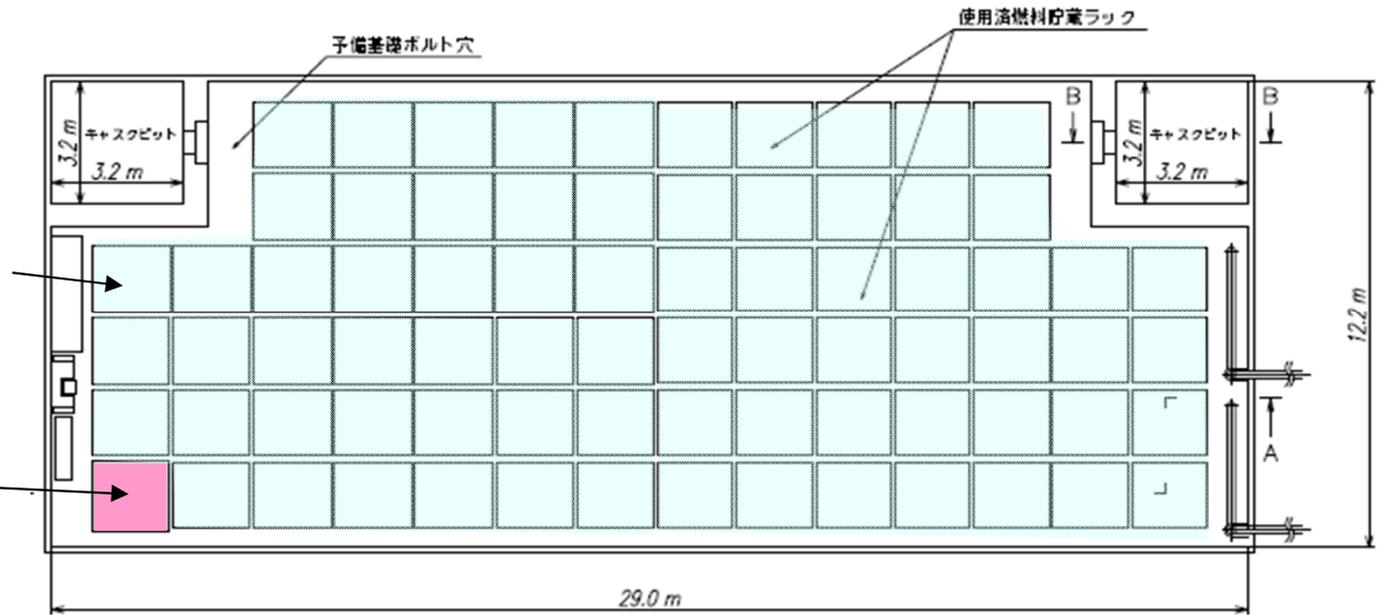
1F4変形燃料（1体）**以外**は従来型ラックに保管する

従来型ラック
(容量6,750体：90体×75)

変形・破損燃料用ラック
(容量49体×1)

1F4変形燃料（1体）は変形・破損燃料用ラックにリプレースした上で保管する

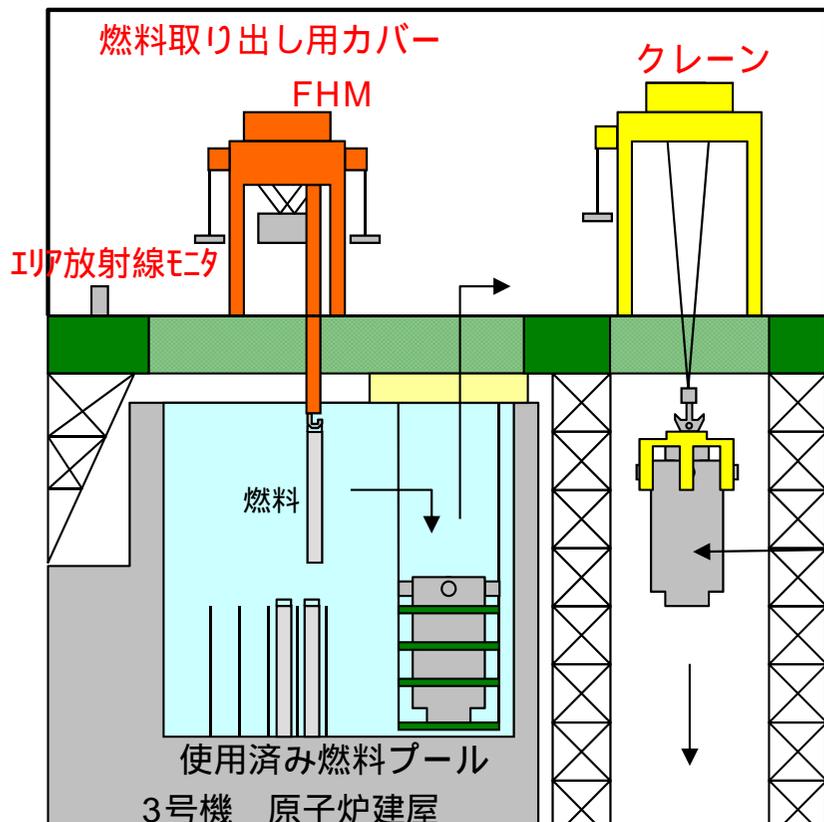
3号機使用済燃料プール内の燃料取り出しに向け、
**燃料取り出し用カバー、
 燃料取扱設備（ FHM/ クレーン/ エリア放射線モニタ）**、
構内用輸送容器
 を**新規設置**

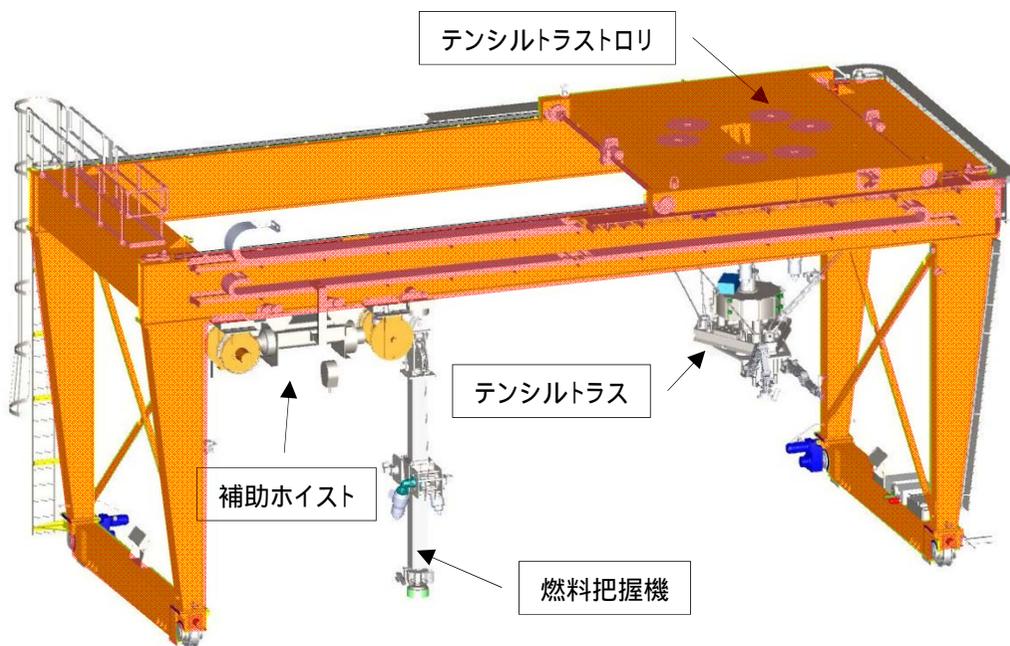
燃料取扱機 概要図

使用済燃料プール内燃料の取扱い時に使用する設備

項目		値
基数(基)		1
総重量(t)		約74
容量(t)	燃料把握機	1(×1台)
主要寸法(m)	走行レール間距離	約15
	ブリッジ幅	約6
	高さ	約8

機器名称	落下防止対策
燃料取扱機	<ul style="list-style-type: none">(1) ホイストは電源断時に電磁ブレーキで保持する構造(2) 燃料把握機は水圧源喪失時にフックが開かない構造(3) 燃料把握機の機械的インターロック(4) 燃料把握機の過荷重時に上昇を阻止するインターロック(5) 燃料把握機は二重のワイヤロープで保持する構造
クレーン	<ul style="list-style-type: none">(1) 巻上装置は電源断時に電動油圧押し上げ機ブレーキで保持する構造(2) 主巻フックは二重のワイヤロープで保持する構造(3) フックは外れ止め装置を有する構造

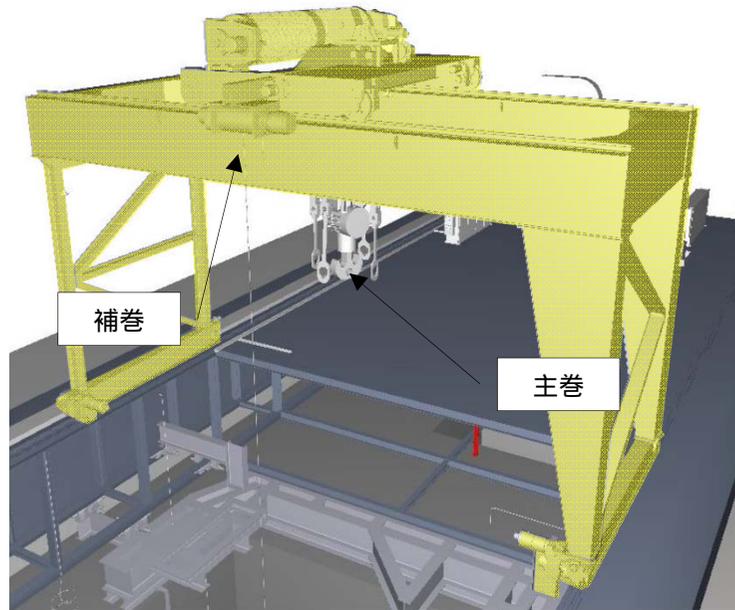
クレーン 概要図

燃料取り出し用カバー内で構内用輸送容器の移送を行う設備

項目	値	
基数(基)	1	
総重量(t)	約90	
容量(t)	主巻	50(×1台)
	補巻	5(×1台)
主要寸法(m)	走行レール間距離	約15
	クレーン本体ガード距離	約7
	高さ	約10

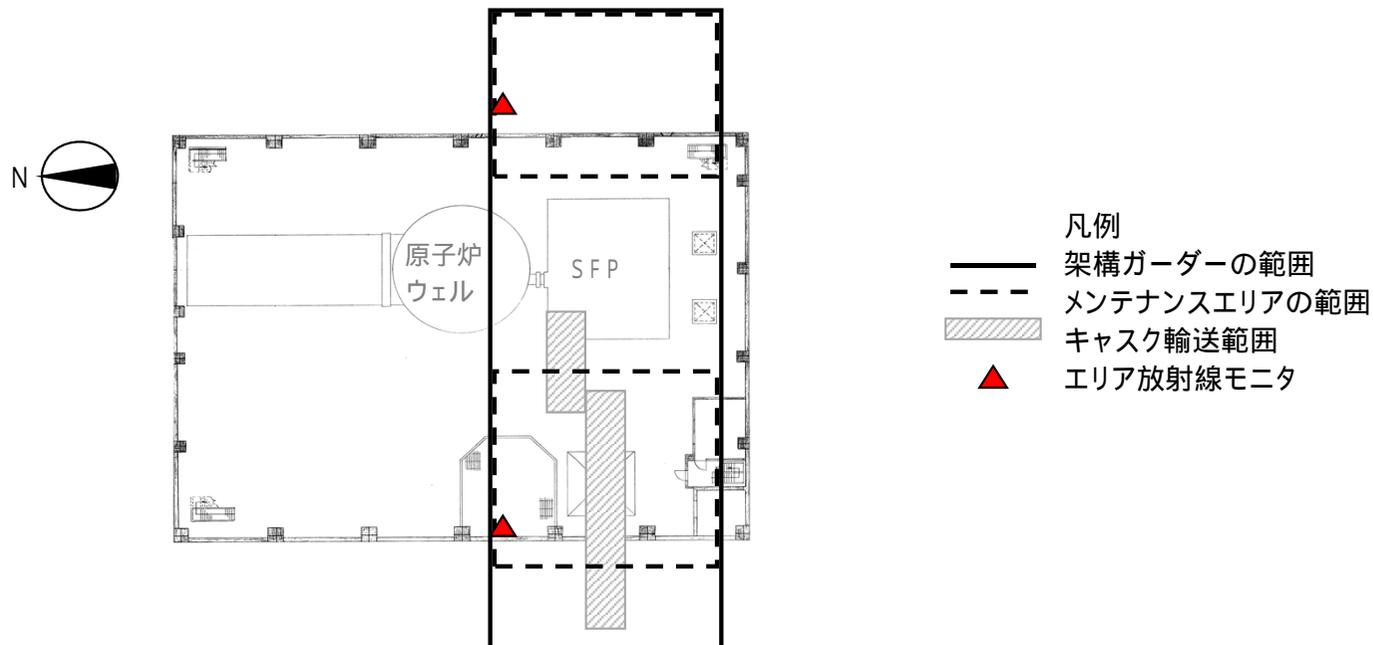
エリア放射線モニタの配置

燃料取扱エリアの放射線レベルを監視する設備

検出器の種類	計測範囲	個数	取付箇所
半導体検出器	$10^{-2} \sim 10^2 \text{mSv/h}$	2個	3号機燃料取り出し用カバー 燃料取り出し作業フロア

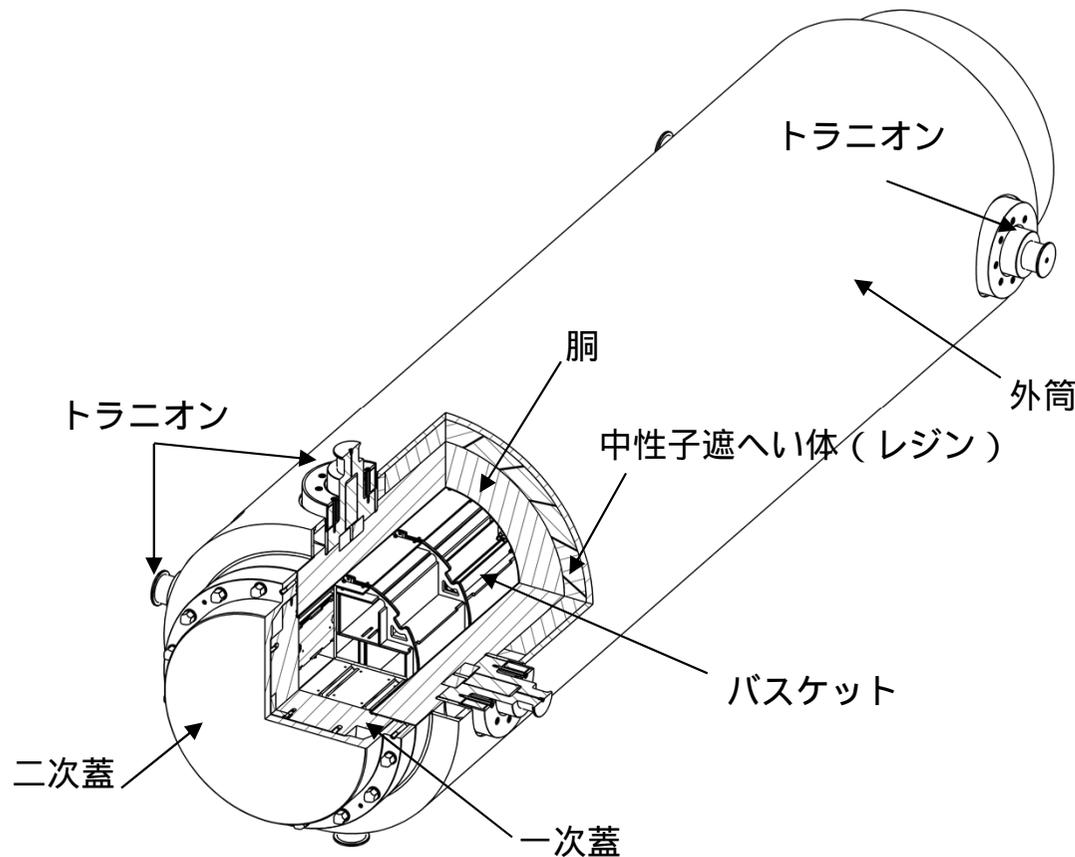
構内用輸送容器 概要図

使用済燃料プール内の燃料を収納して共用プールへ移送する容器
クレーン主巻容量(50t)で取扱可能な容器として新規に設計・製造

項目	値
重量 (t) (燃料を含む)	約 46.3
全長 (m)	約 5.6
外径 (m)	約 1.4
収納体数 (体)	7
基数 (基)	3

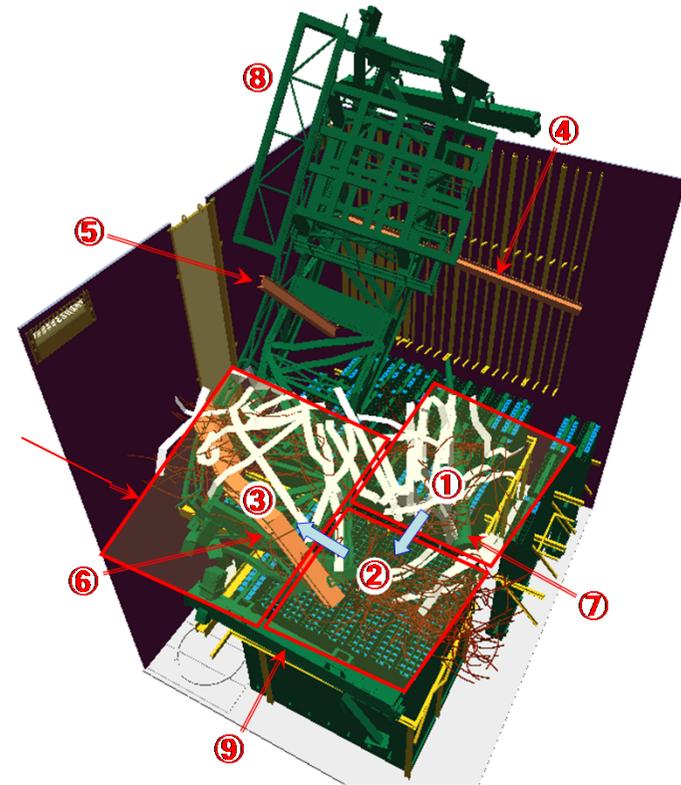
0. 落下防止対策(ライニング養生)

1. FHMに干渉していないガレキの撤去(①~③)

2. FHMに干渉しているガレキの撤去(③~⑦)

3. FHMの撤去(⑧)

4. FHM西側エンドトラックの撤去(⑨)

5. キャスクエリアのガレキ撤去

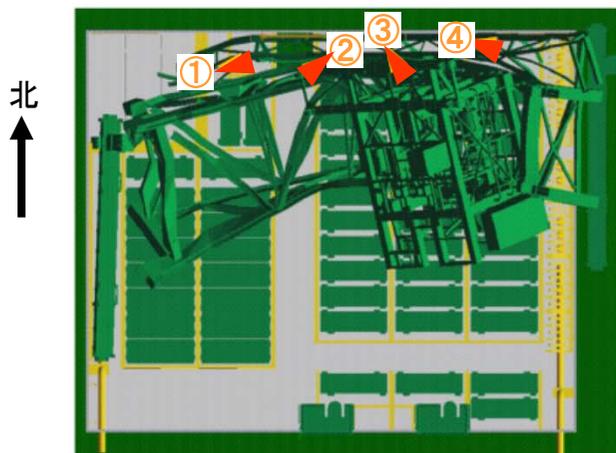
●ウォークウェイ

- ウォークウェイ撤去方法の検討のため、クレーンブリッジとウォークウェイの接続状況を確認した。

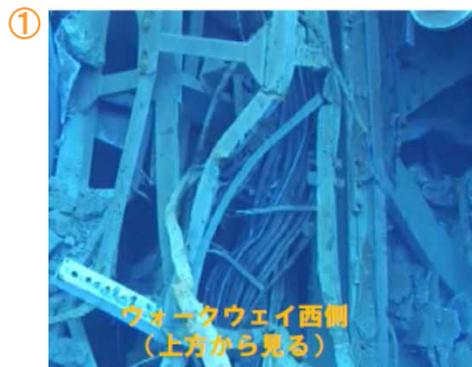
激しく損傷した西側ウォークウェイ

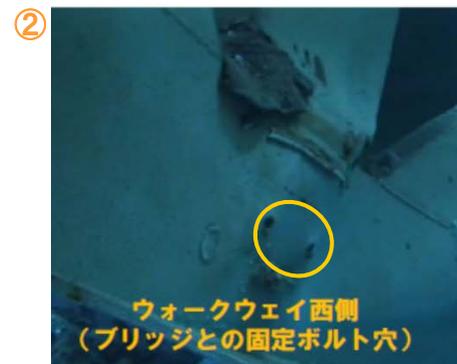
ブリッジと西側ウォークウェイは分離した状態

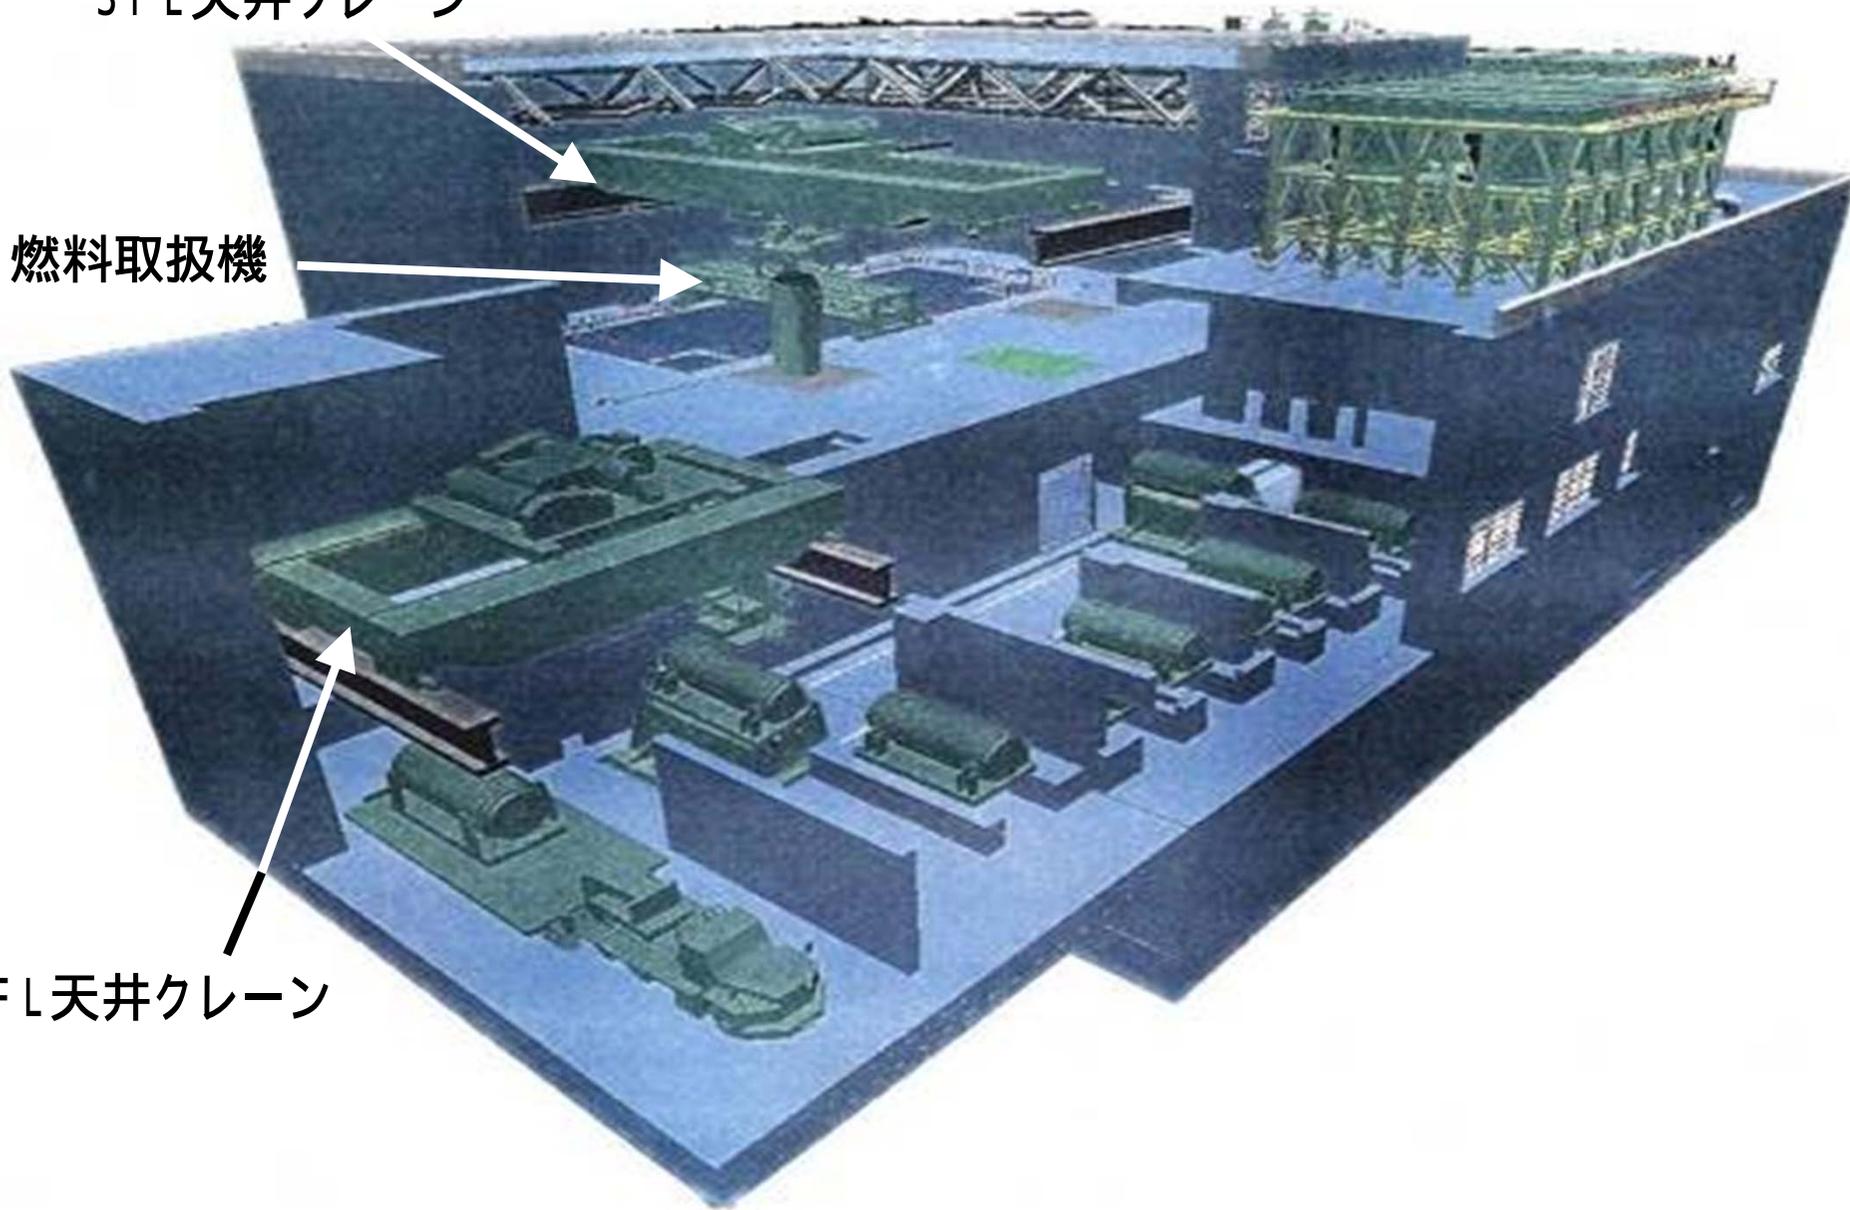
共用プール鳥瞰図

3FL天井クレーン

燃料取扱機

1FL天井クレーン
