「廃炉」の主な作業項目と作業ステップ

「汚染水対策」の3つの基本方針と主な作業項目

諸計画の取り組み状況(その2)

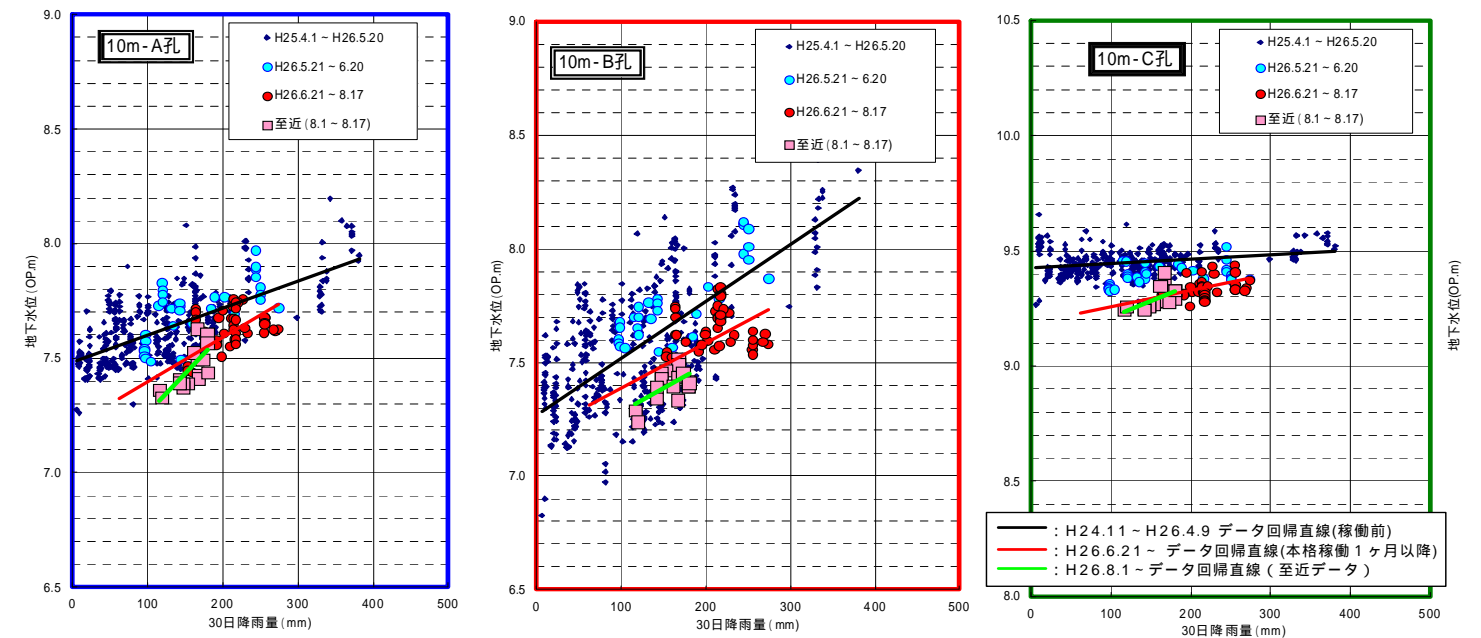
図1：地下水バイパス観測井 水位低下状況

- 4/9より12本ある地下水バイパス揚水井の各ポンプを順次稼働し、地下水の汲み上げを開始。5/21より内閣府廃炉・汚染水対策現地事務所職員の立ち会いの下、排水を開始。8/27までに $27,517\text{m}^3$ を排水。汲み上げた地下水は、一時貯留タンクに貯留し、水質が運用目標を満足していることを東京電力及び第三者機関（日本分析センター）で確認した上で排水。
- 地下水バイパス揚水井の地下水位を段階的に低下中。観測孔の地下水位が、地下水バイパスの汲み上げ開始前と比較し20～30cm程度低下していることを確認（図1参照）。
- 地下水バイパス揚水井 No. 12 の分析結果（8/5採取）において、トリチウム濃度が $1,900\text{Bq/L}$ であり、一時貯留タンクの運用目標値 $1,500\text{Bq/L}$ を上回っていることを確認したことから、8/6に汲み上げを停止。モニタリング結果（第三者機関による分析含む）をもとに一時貯留タンク側の評価を行った結果、運用目標以上とならないことが確認できたため、8/22より汲み上げ再開。なお、今後も地下水バイパス揚水井 No. 12 については、トリチウム分析結果傾向の監視強化を継続。

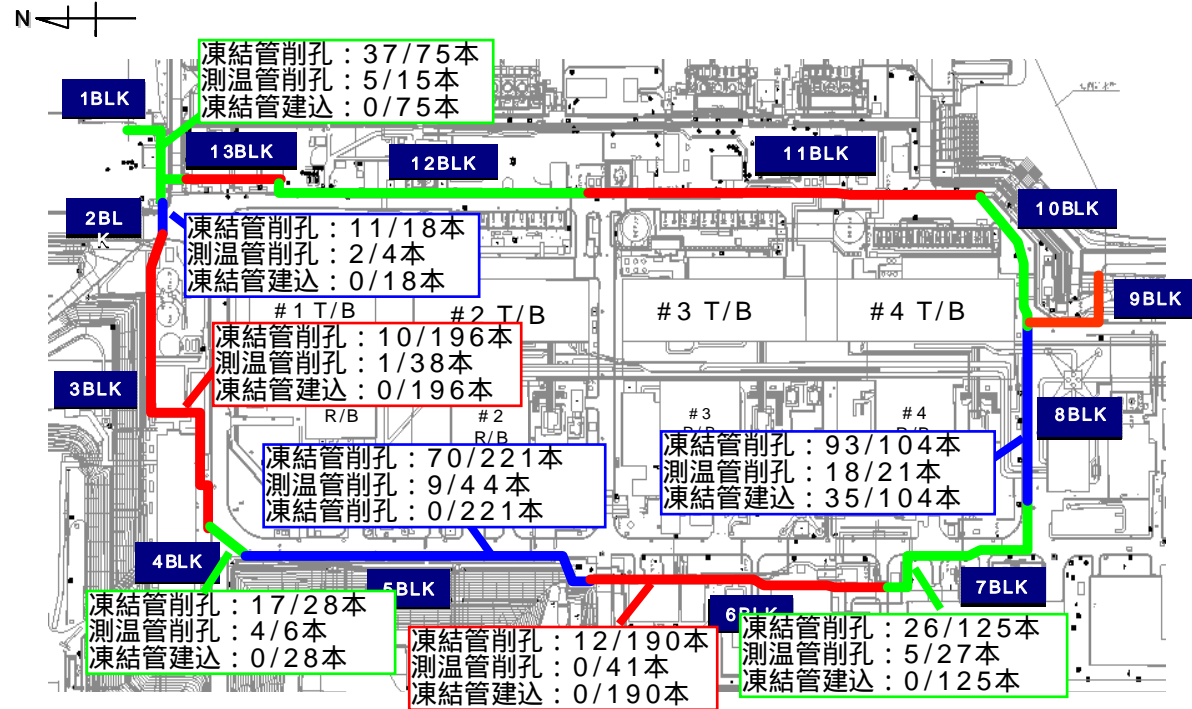
図2：凍土遮水壁削孔工事・凍結管設置工事の状況

- 1～4号機を取り囲む凍土遮水壁（経済産業省の補助事業）の造成に向け、凍結管設置のための削孔工事を開始（6/2～）。8/27時点で320本削孔完了（凍結管用：276/1,545本、測温管用：44/315本）、凍結管35/1,545本建込（設置）完了（図2参照）。

汚染水を増やさないための対策として、建屋の周囲を凍土の遮水壁で囲みます。今年度末の凍結開始を目指し、凍結管を設置する穴の掘削工事等を実施中で、8/27時点で約17%の掘削が完了しました。また、8/4より凍結管の設置を開始しました。

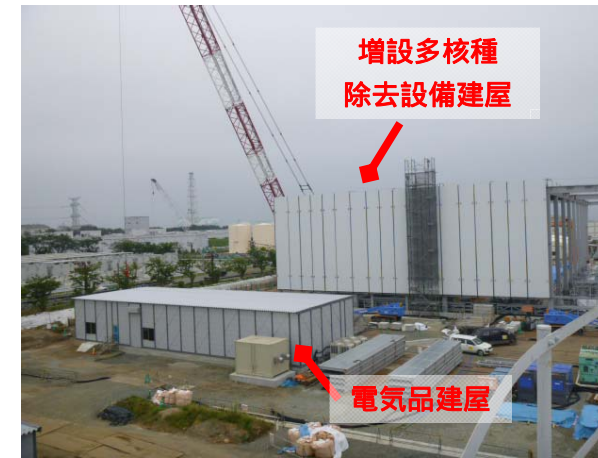
図3：増設多核種除去設備 全景

- 放射性物質を含む水を用いたホット試験を実施中（A系：H25/3/30～、B系：H25/6/13～、C系：H25/9/27～）。これまでに約128,000m³を処理（8/26時点、放射性物質濃度が高いB系出口水が貯蔵されたJ1(D)タンク貯蔵分約9,500m³を含む）。
- A系は、鉄共沈処理後のフィルタを改良型フィルタ（炭酸塩処理後のフィルタ部品の劣化によるスラリー流出を踏まえた改良品）へ交換するため停止（8/3～8/10）。8/10より処理再開。
- B系は追加の腐食対策、及び改良型フィルタへの交換のため運転を停止（7/21～8/1）。8/1より処理再開。
- C系は追加の腐食対策を実施し、6/22より運転継続。今後、鉄共沈処理後のフィルタを改良型フィルタへ交換するため9月中旬に停止予定。
- 増設多核種除去設備については、6/12より鉄骨建方工事、6/21より機器据付工事を実施中（図3参照）。A系統の主要機器の据付は完了。8/27に実施計画が認可。9月中旬より順次ホット試験を開始予定。
- 経済産業省の補助事業である高性能多核種除去設備については、5/10より基礎工事、7/14より機器据付工事を実施中（図4参照）。10月からホット試験を開始する予定であり、検証試験装

増設多核種除去設備は、9月中旬から、高濃度汚染水を用いた試験運転を開始する予定です。高性能多核種除去設備は、10月から同様の試験運転を開始する予定であり、8/20より検証試験装置により高性能吸着材等の性能確認を始めています。

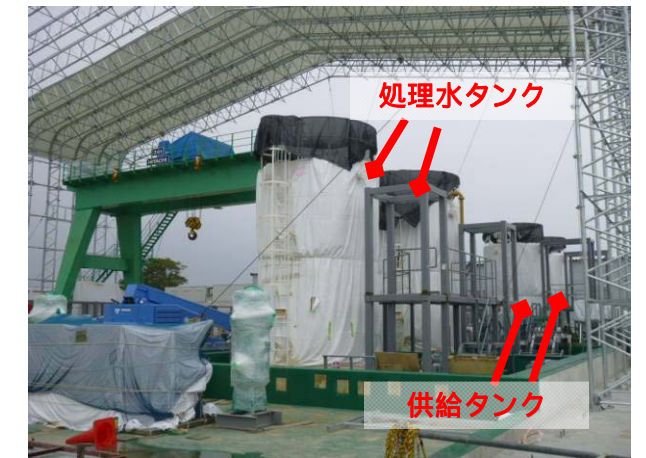
図4：高性能多核種除去設備 機器据付状況

置を設置し、高性能吸着材の除去性能及び交換周期を確認するための検証試験を実施中（8/20～）。

- 増設多核種除去設備は、6/12より鉄骨建方工事、6/21より機器据付工事を実施中。A系統の主要機器の据付は完了。8/27に実施計画が認可。9月中旬より順次ホット試験を開始予定。
- 高性能多核種除去設備は、5/10より基礎工事、7/14より機器据付工事を実施中。10月からホット試験を開始する予定であり、検証試験装置を設置し、高性能吸着材の除去性能及び交換周期を確認するための検証試験を実施中(8/20~)。

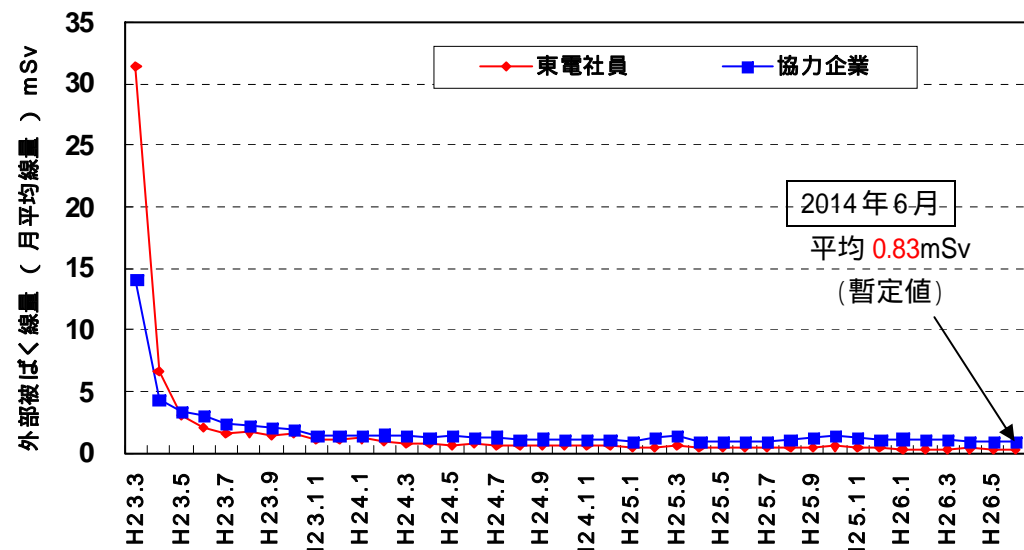
図12: 作業員の月別個人被ばく線量の推移 (月平均線量)
(H23年3月以降の月別被ばく線量)

- 線量低減対策や作業毎の被ばく線量予測に基づいた必要な作業員の配置、配置変更により、作業員の平均被ばく線量は、約1mSv/月程度に抑えられている。(参考：年間被ばく線量目安20mSv/年≒1.7mSv/月)
- 大半の作業員の被ばく線量は線量限度に対し大きく余裕のある状況である。
