滯留水処理 スケジュール

地下水バイパスの運用状況について

2、3号機海水配管トレンチ 建屋接続部止水工事の進捗状況について

増設多核種除去設備 ホット試験開始について

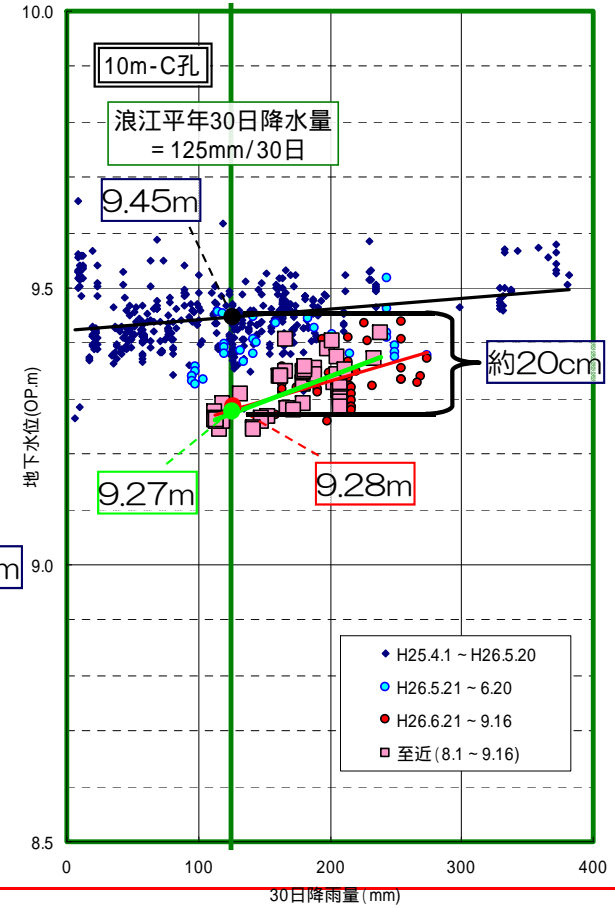
地下水バイパス稼働後における10m盤観測孔単回帰分析結果（累計雨量30日）

10m盤観測孔は1～2ヶ月累計雨量との相関が高いことから、30日累計雨量で地下水バイパス稼働の影響を評価した。

地下水バイパス稼働後のA～C孔全ての観測孔の地下水位において平均して20cm程度の地下水の低下が認められる。

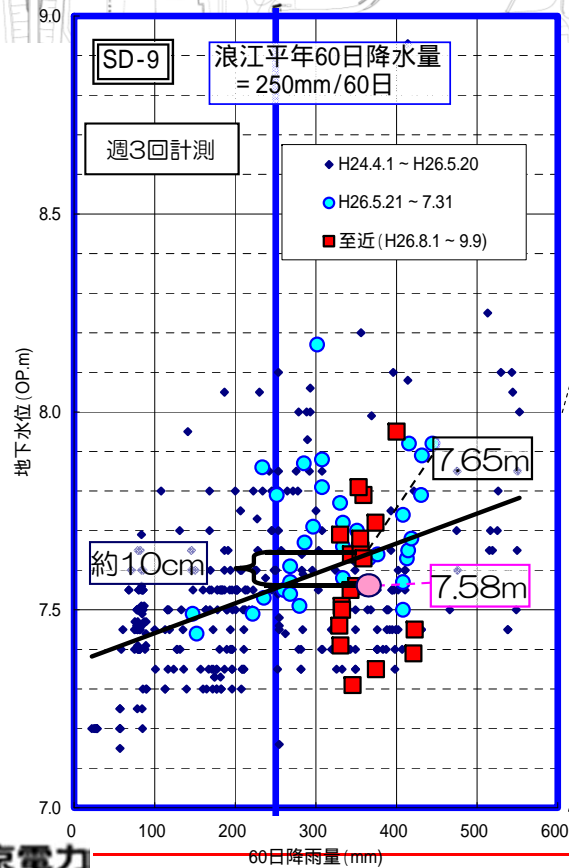
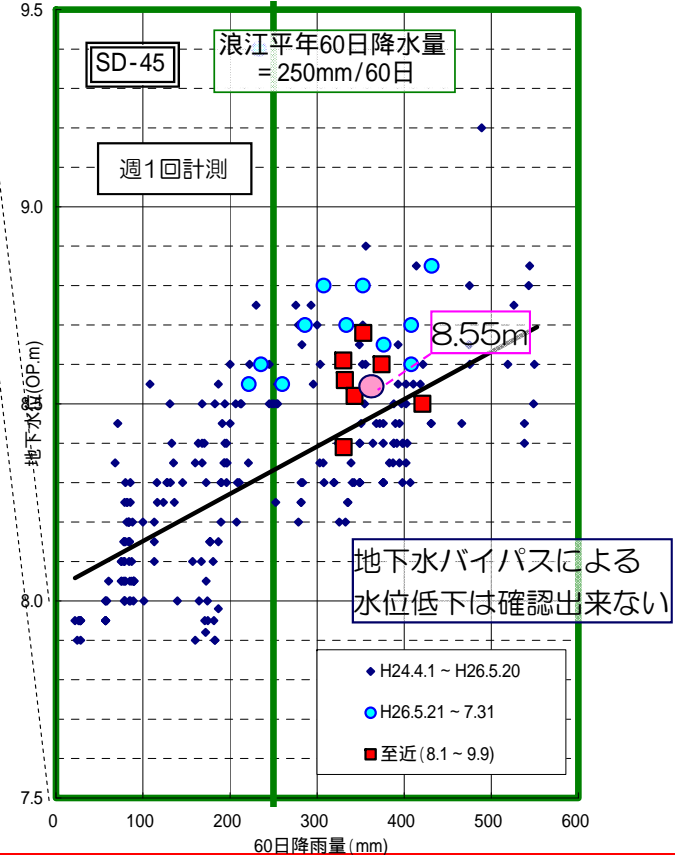
地下水バイパス稼働後における山側サブドレン地下水位評価結果（累計雨量60日）

サブドレン（以下、SD）の地下水位は2ヶ月累計雨量との相関が高いことから、60日累計雨量で地下水バイパス稼働の影響を評価した。

H26.8.1以降は60日降雨量が350mm前後と平常60日降雨量250mmと比較して大きい計測結果しか得られなかったため、10m盤観測孔と同様の手法で評価を行う事が困難であった。そこで、計測期間の平均60日降雨量（350mm）と計測地下水位の平均値を求め、地下水バイパス稼働前の回帰直線と比較することで評価を行った。

その結果、SD9及びSD20においては10～15cmの水位低下と評価され、SD45では地下水バイパス稼働後の地下水位低下は確認されなかった。

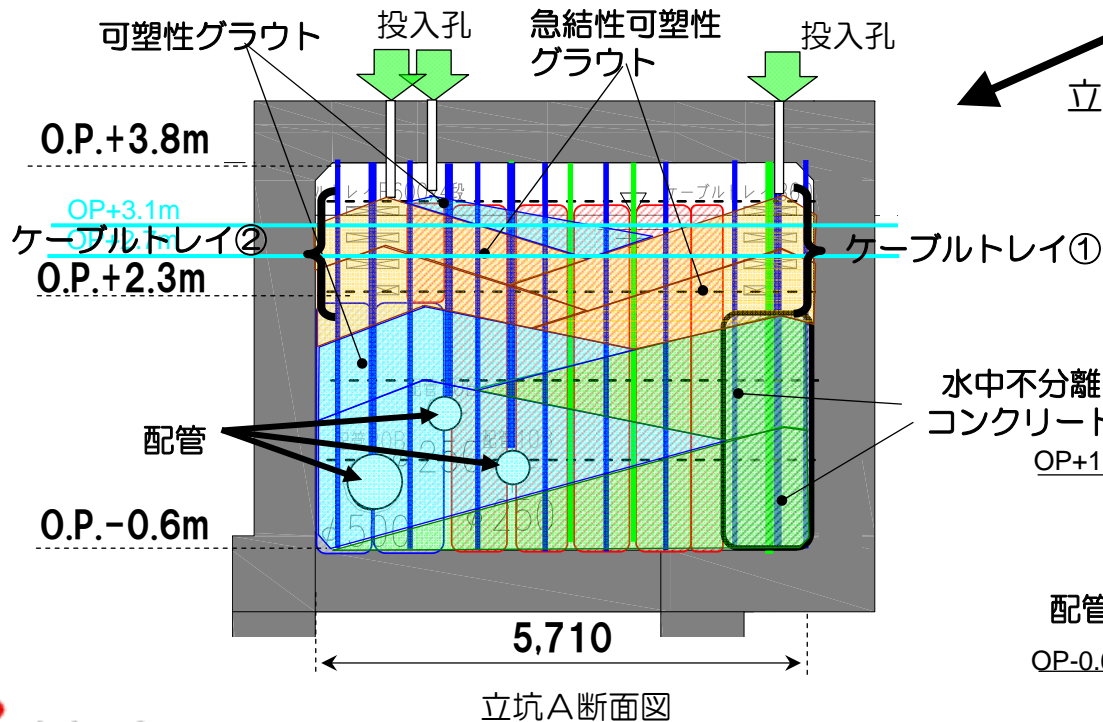
5-1. 2号機立坑A 間詰め・充填手順

- ・ケーブルトレイ①下部は、ケーブルトレイ高さの壁を作る目的で水中不分離コンクリートによる充填を行う。
- ・ケーブルトレイ①②は、モックアップ試験で選択した隙間充填性のよい急結性可塑性グラウトにより間詰め充填を行う。
- ・配管周辺は、配管周りの隙間を目的に可塑性グラウトによる充填を行う。
- ・タービン建屋とパッカーの間についても、隙間を充填し、凍結を促進。

- ・配管周りは、急結性可塑性グラウトによる間詰め・充填。
- ・パッカー上部については、モックアップ試験により、充填材料を選択。

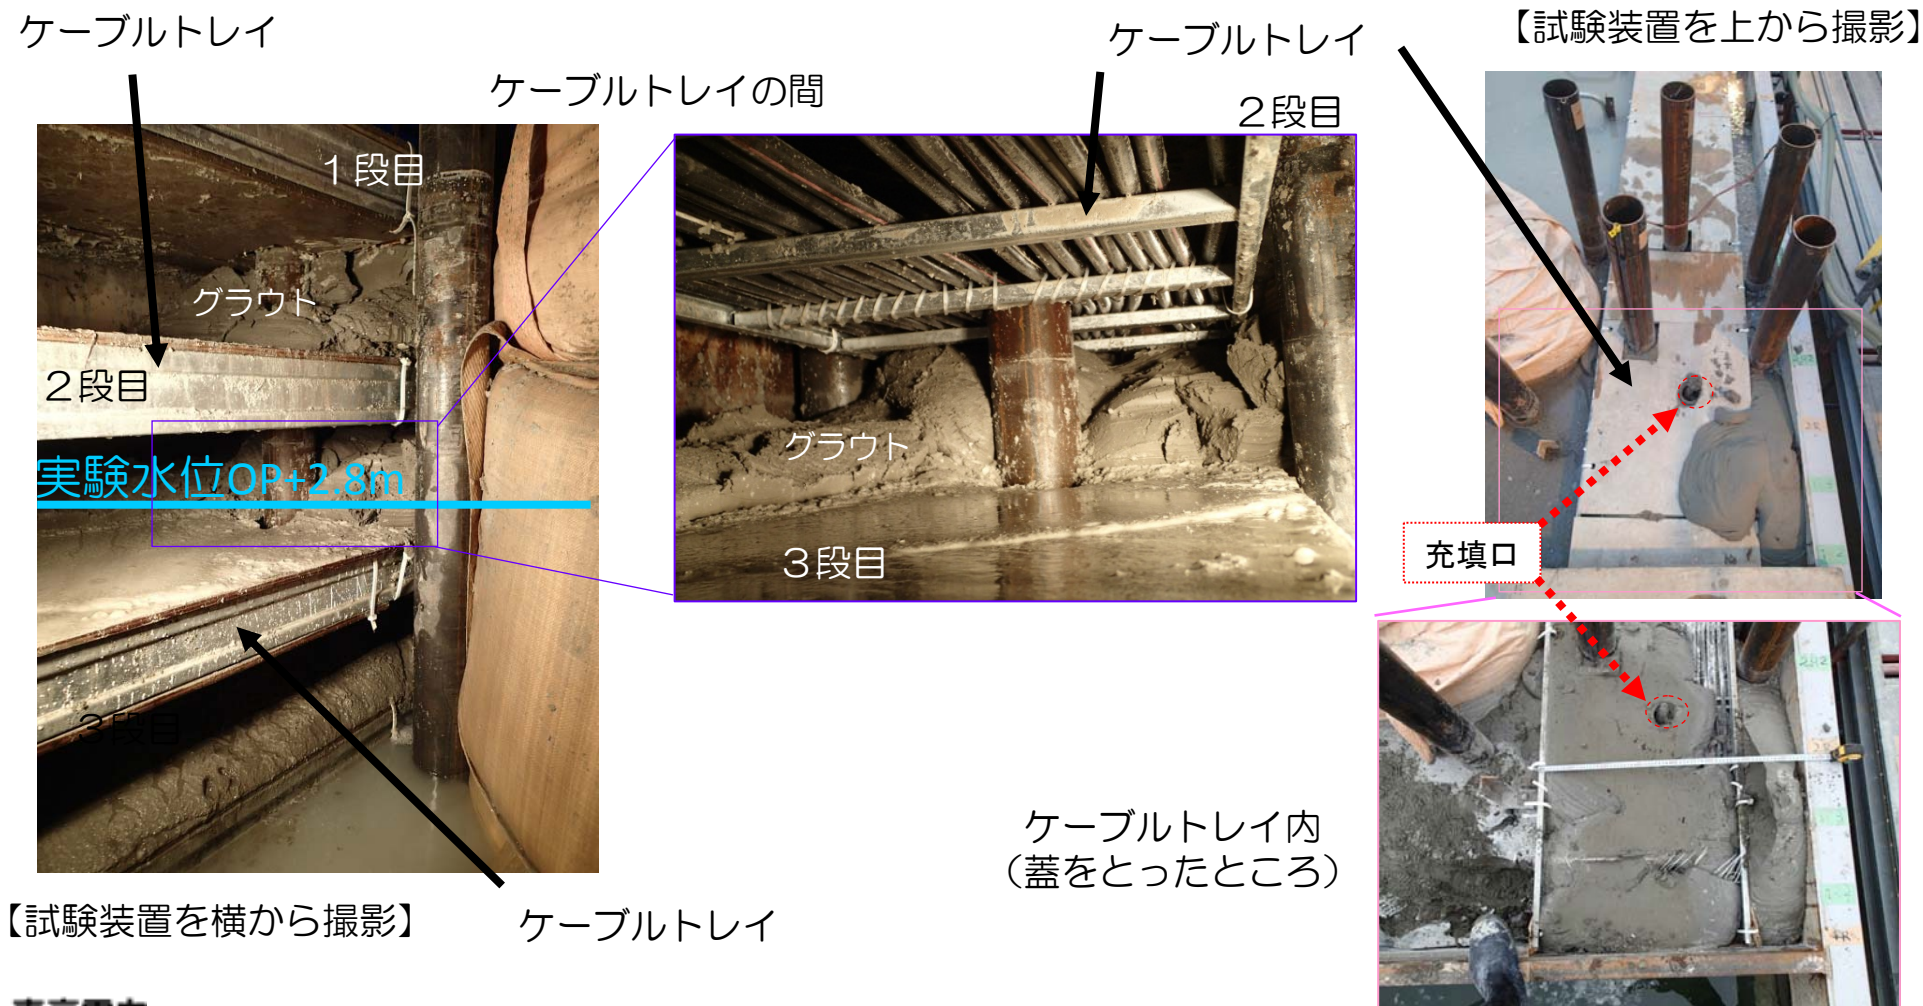
【参考】モックアップ試験(ケーブルトレイ付近充填性確認)

- ・急結性可塑性グラウトを用いて、充填性を確認。
- ・ケーブルトレイの間、及び、ケーブルトレイの中についても、グラウトが充填していることを確認。

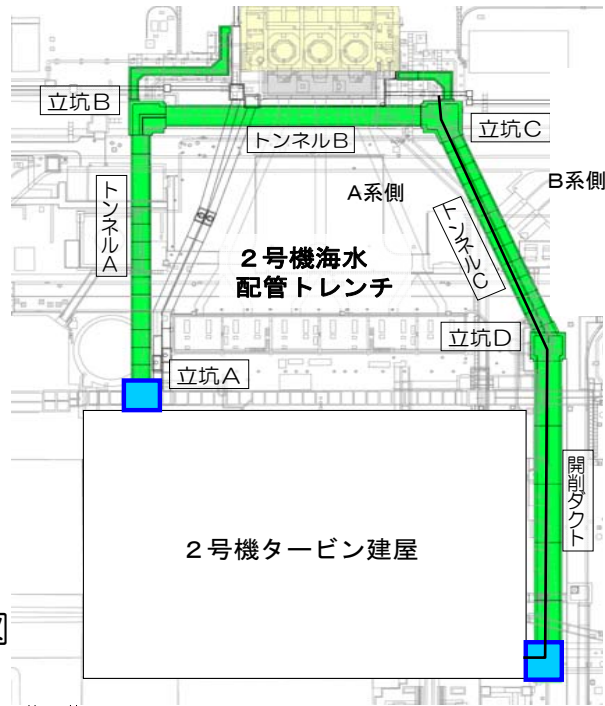
5-2. 2号機閉塞 施工方法(案)

- ・閉塞は、水中不分離性グラウトによる充填を行う。
- ・立坑Cからの汚染水移送を開始する。
- ・トンネルA及びトンネルCは、凍土壁の貫通施工箇所であり、閉塞作業を優先する。

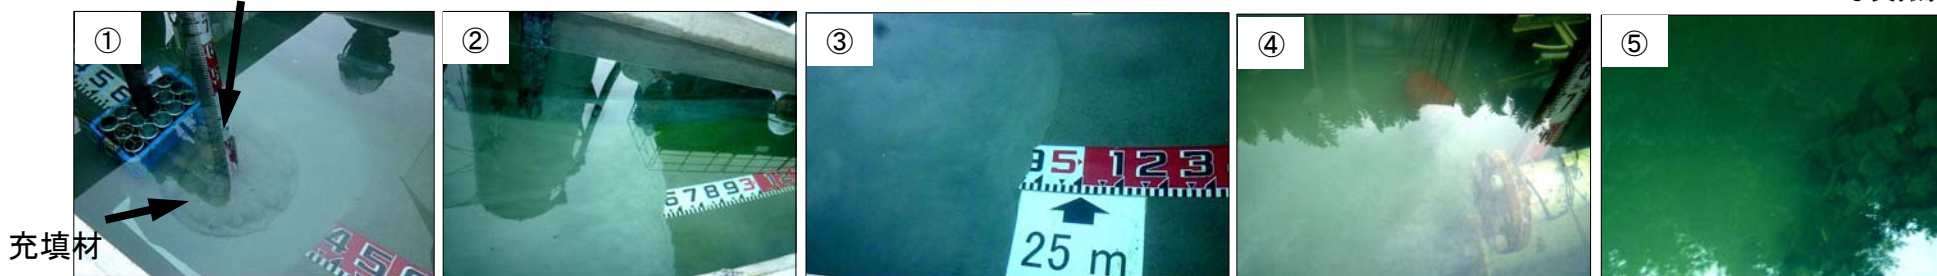
【参考】モックアップ試験の実施 長距離流動試験 実施状況

- 水中へ打設を行い、88m先までの流動性があること、配管等支障物の設置場所においても充填性があることを確認。
- 流動距離別の圧縮強度に殆ど変化が見られず、品質が一定であることを確認。

- ・ 充填開始以降、水平に流動していき約2時間で88mの碎石層まで到達 (①, ②, ③, ④)。
- ・ 碎石層に到達 (⑤) して以降は、充填材は鉛直方向に堆積していき、ほぼ水平を保持しながら充填完了まで嵩上げられた。

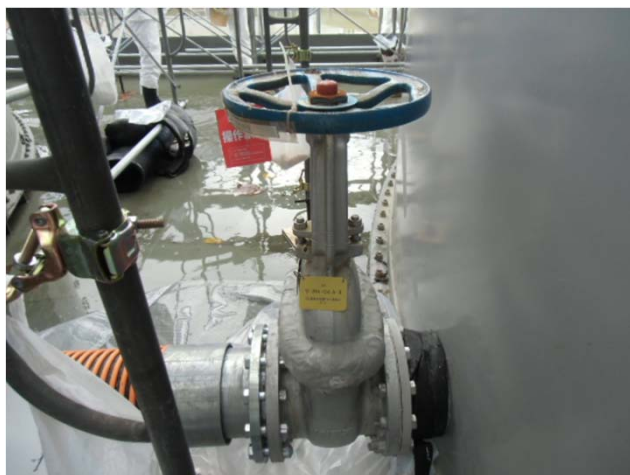
当該弁

◆ひび割れが確認されたG4エリアA5-A6タンク間連結弁（V-202-G4-A-9）について、原因を調査するために以下を実施した。

- (1) ひび割れが確認された連結弁（V-202-G4-A-9）取り外し、新品の同型弁と交換した。（9月13日）
なお、今後の原因調査の一助とするため、交換前にひび割れが確認された弁の外観観察および取り付け状態の確認を実施した。

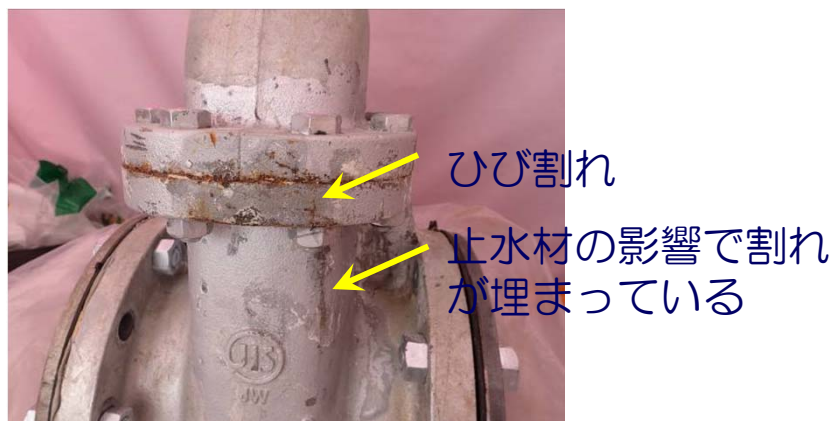
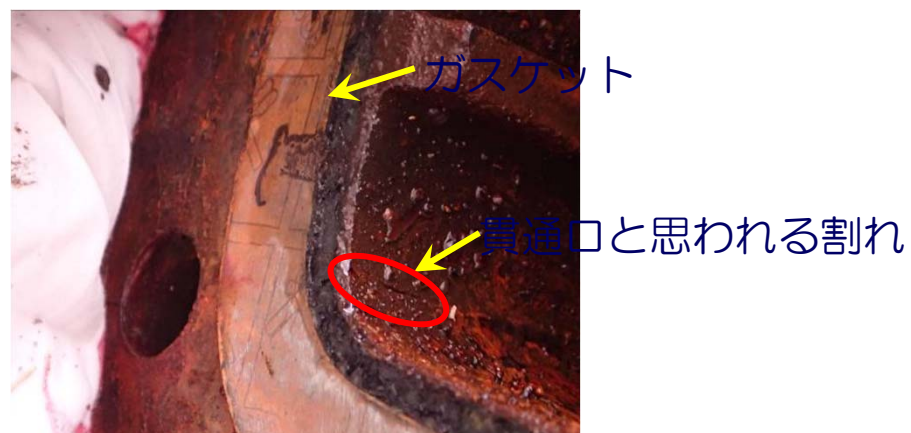
(2) 取り外した当該弁について、弁箱と蓋を開放し弁箱内部（ひび割れ部の内部）を確認。その結果、貫通していると思われる割れを確認した。

- 破面観察を行うため、破面の錆を落とし詳細撮影を実施する。また必要に応じてマイクロスコープ等を用いて詳細観察を行う予定。
- 観察結果を研究所において検討し、原因もしくは推定原因を特定する。なお、特定出来ない場合においては、他の方法も含めて検討する。
