循環注水冷却スケジュール

3号PCV内部調査に向けた事前確認について (X-53ペネの水没有無確認)

平成26年 10月 30日
東京電力株式会社

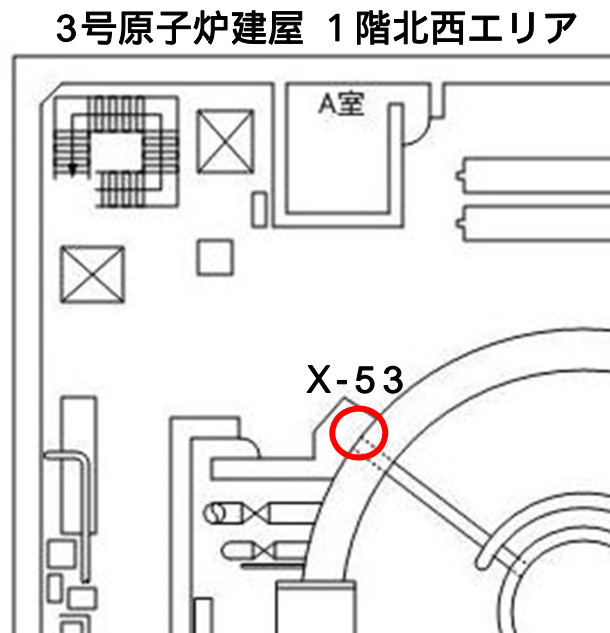
- 1,2号機では既にPCV内部調査（映像の取得、気相部温度、水温、水位、雰囲気気線量の測定等）を行っているが、3号機については未実施の状況。
- 3号機では、2号機と同様に、原子炉建屋1階北西エリアのX-53ペネからのアクセスを予定。
- 3号機はPCV水位が高く、ペネ貫通作業時の漏えい防止等を目的に、UTによる水没有無の事前確認が必要。

圧力換算から想定している
水位OP値
約11,860 (10/24現在)

・流水が確認されている
主蒸気系配管の高さは
OP.11,670

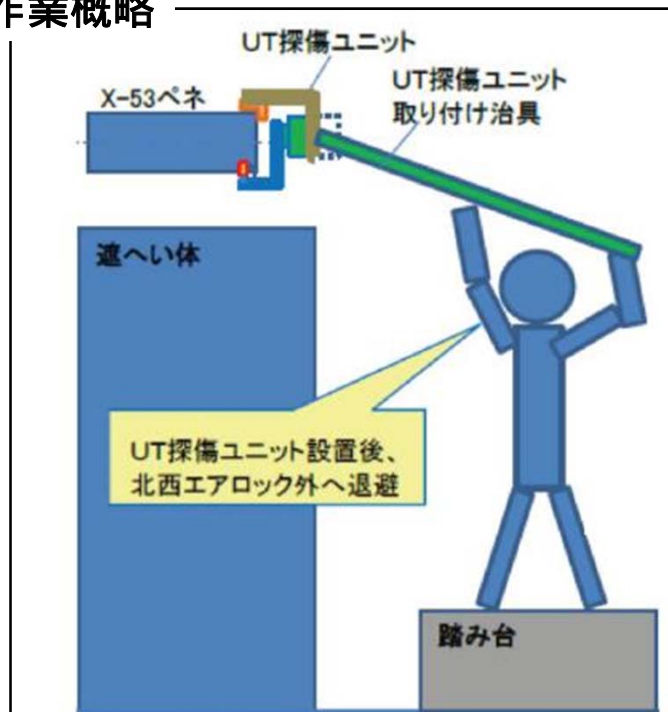
作業概略

- 自動UT装置を用いた遠隔作業による水没確認を実施。
 - 自動UT装置の取り付け作業は作業員が直接行うが、取り付け治具を用いることで、高線量部には近付かずに装置取り付け作業を実施。
 - 自動UT装置取り付け作業のエリア線量は約12mSv/h。

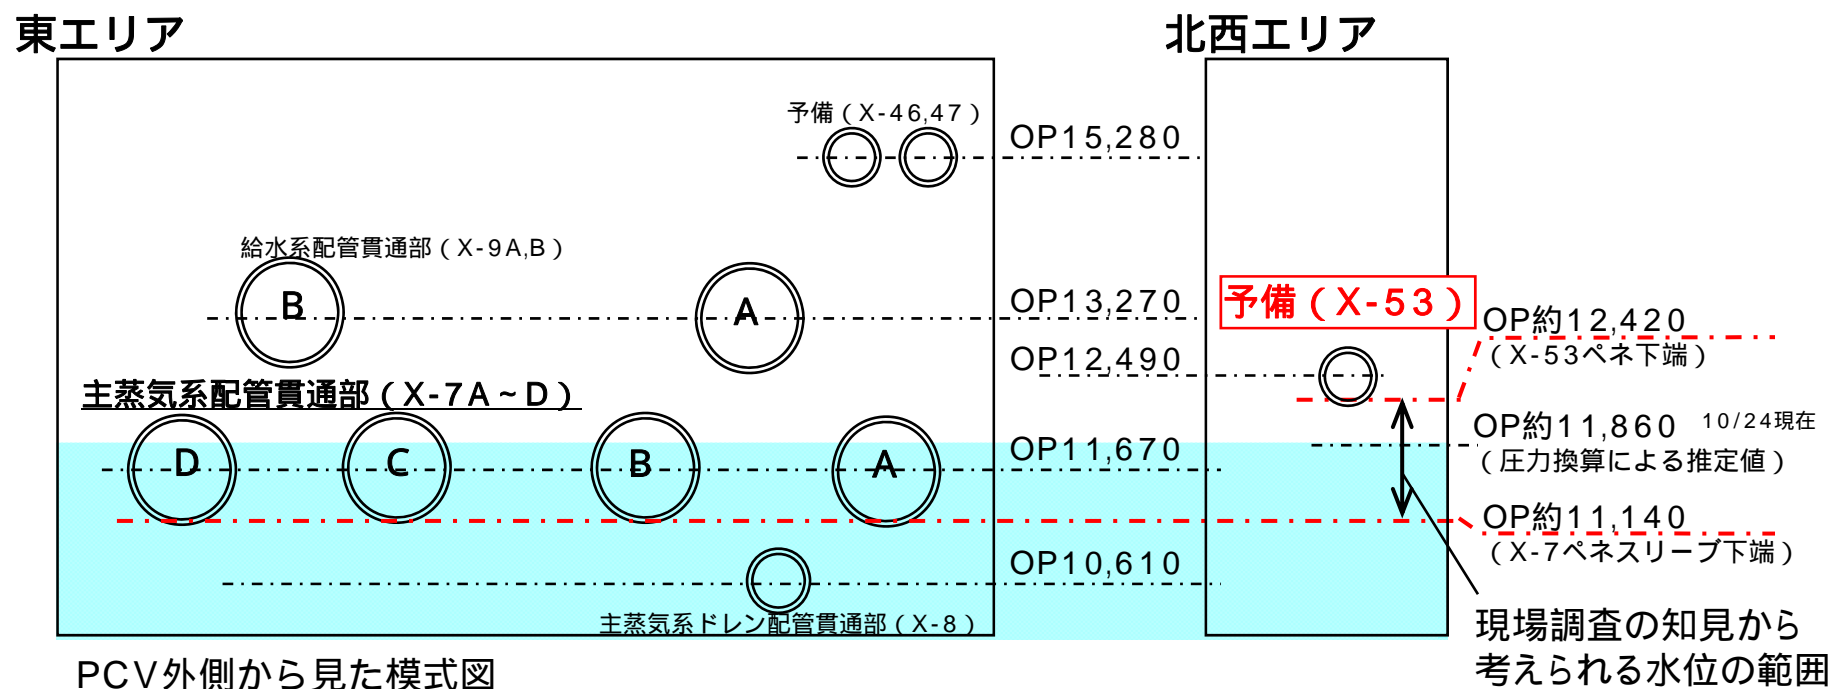
■ UTによる水没有無の確認の結果、X-53ペネ内部は水没していないものと判断された。

PCV圧力換算により想定している水位レベル

PCV内滞留水の流出が確認されている主蒸気系配管 (X-7D) の高さ

➡ 予定通り、X-53ペネからのアクセスを計画、詳細検討を進める。

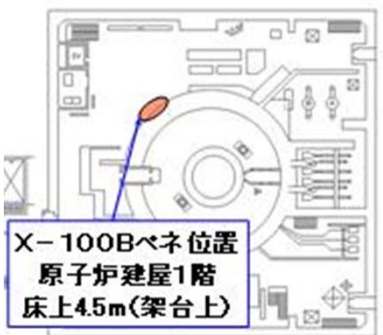
<p>X-100Bベネ位置 原子炉建屋1階 床上4.5m(架台上)</p> <p>X-100B (機器ハッチ上部)</p>

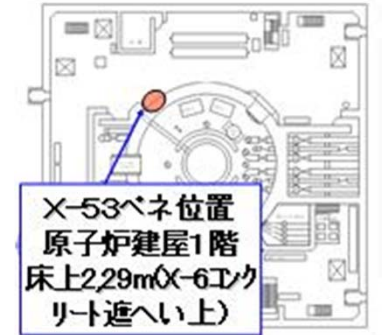
<p>X-53ベネ位置 原子炉建屋1階 床上2.29m(X-6工ク リト進へい上)</p> <p>X-53 (X-6 CRD点検ハッチ上部)</p>	X-53		
実施項目	<ul style="list-style-type: none"> 映像取得 雰囲気温度、線量測定 水位、水温測定 滞留水の採取 常設温度計設置 	<ul style="list-style-type: none"> 映像取得 雰囲気温度測定 	<ul style="list-style-type: none"> 水面確認 水温測定 雰囲気線量測定 	<ul style="list-style-type: none"> 滞留水の採取 水位測定 常設温度計設置 	高線量の為、線量低減対策が必要
実施時期	2012.10.9～13	2012.1.19	2012.3.26,27	2013.2～2014.6.5	(2015年度上期目処)
