1号機原子炉建屋トールラス室における 3Dレーザスキャン計測の 実施について

2014年10月30日
東京電力株式会社

平成25年度実績概要
「格納容器漏えい箇所特定技術
・補修技術開発」
(調査の部)

技術研究組合 国際廃炉研究開発機構

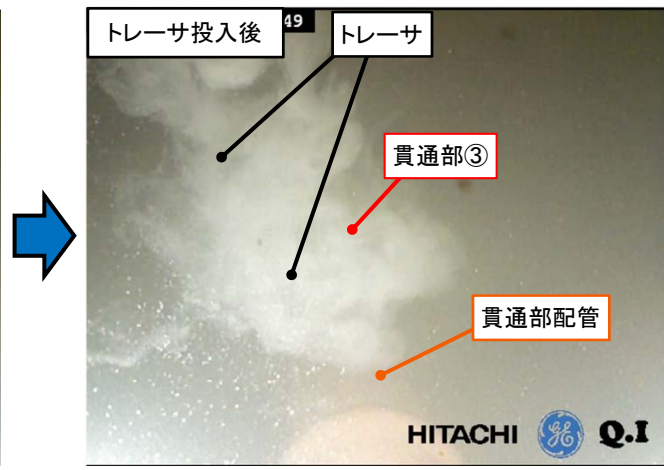
3. (7) げんごROVによるトーラス室壁面調査結果 (1F-2号機)

【調査結果】
貫通部からの滞留水の流れ(漏えい)は確認されなかった。

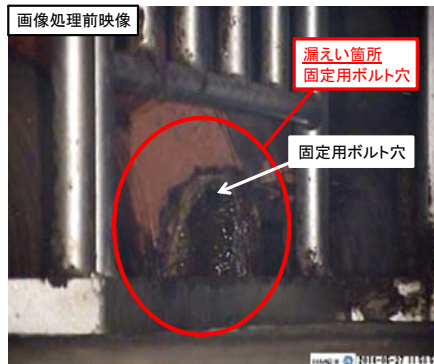
漏えい箇所調査結果 (②からの調査映像)

真空破壊ラインベローズ部のベント管側 ベローズカバー部隙間からの漏えいを確認。

調査映像の画像処理を実施

- (1) 格納容器や原子炉建屋の漏えい箇所を特定するための装置の設計を実施し、製作を完了した。
- (2) 開発した装置の機能確認、モックアップ試験を行った。
- (3) げんごROV, トライダイバー, テレランナーおよびS/C下部外面調査装置については、実機適用性評価(現場実証)を実施し、実機適用可能であることを確認した。
- (4) 1F-1号機において、真空破壊ラインベローズ部からの漏えいを確認した。
- (5) デブリ取出しに向けた今後のプロジェクトにおいても、アクセス環境の事前調査と、その結果に基づく干渉物撤去の検討が重要である。

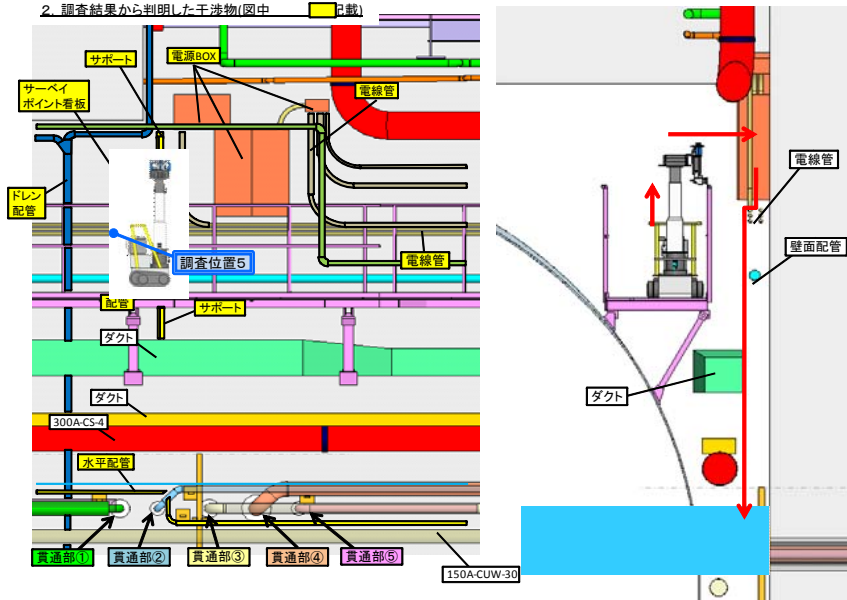
壁面貫通部調査結果

2. 調査結果から判明した干渉物(図中)記載

水中へのカメラ吊り下ろしが不可であったため、水面上部(気中)から可能な範囲で各貫通部の調査を実施した。
滞留水水面の浮遊物等の動きは確認されなかった。また、貫通部の流れの有無は気中からの映像のため確認できなかった。

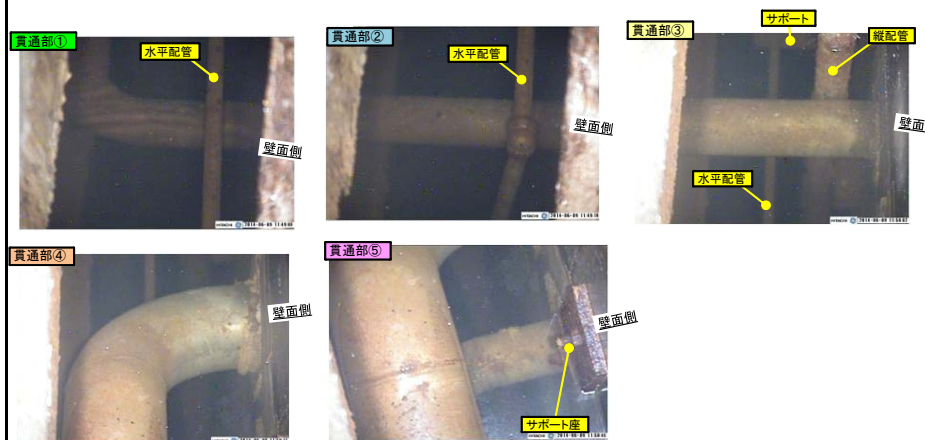
壁面貫通部調査結果(貫通部①、②)

貫通部①/貫通部②についてトレーサを投入し流れの確認を実施した結果、貫通部周辺の流れは確認されなかった。

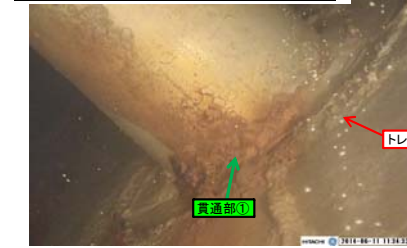
〈調査カメラ映像〉貫通部①トレーサ投入による流れの確認

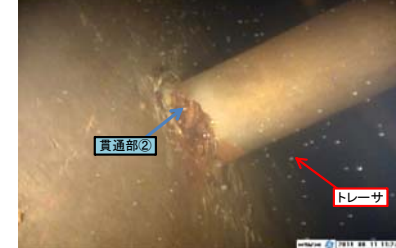
〈調査カメラ映像〉貫通部②トレーサ投入による流れの確認

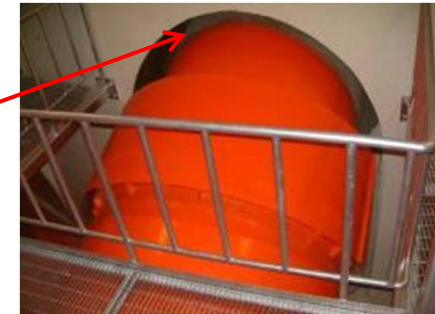
D/Wーベント管接合部調査装置は、原子炉建屋に設置されているD/Wシェルとベント管の接合部から生じている可能性のある漏れい水を、トラス室側からアクセスして目視観察するための遠隔装置である。

- (1) φ350mmの開口から投入可能
- (2) 水シール構造（水滴や流水を被ることを想定）
- (3) 雰囲気線量約400～500mSv/h、積算200Gyの耐放射線性
- (4) 150m～2km離れた低線量領域で操作可能
- (5) S/Cシェル外面及びベント管へ貼り付き走行が可能
- (6) D/Wーベント管接合部からの漏水を検出可能
- (7) 狭隘部調査のため、小型化（W280mm×D300mm×H90mm）

ベント管スリーブ
(D/W-ベント管接
合部は奥部に位置)

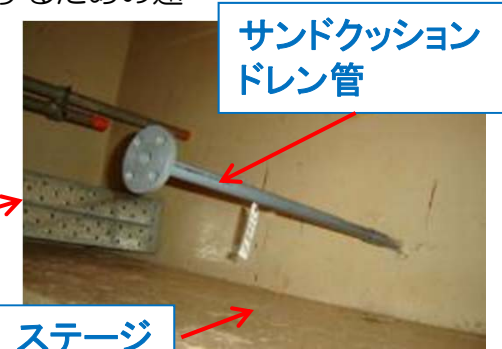
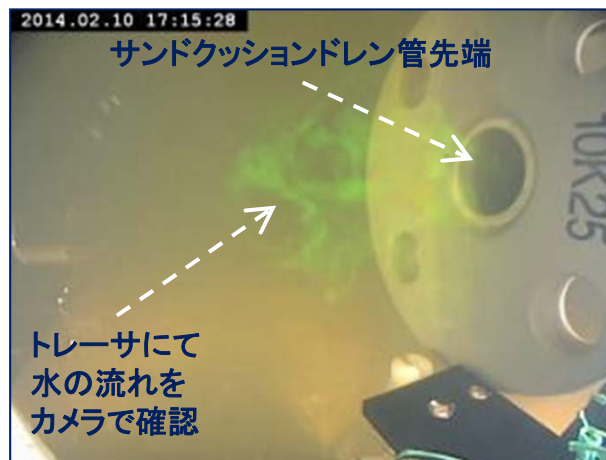
サンドクッションドレン管調査装置は、D/Wからの漏えいが水没した状態のサンドクッションドレン管先端から漏えいすることを想定し、サンドクッションドレン管先端からの漏えい有無を目視観察するための遠隔装置である。

- (1) $\phi 350\text{mm}$ の開口から投入可能
- (2) 防水構造（最大水深10m）
- (3) 雰囲気線量約400～500mSv/h、積算200Gyの耐放射線性
- (4) 150m～2km離れた低線量領域で操作可能
- (5) 推進スラスタ及び上下スラスタにより水中遊泳が可能
- (6) ドレン管先端が水没している状況においてもトレーサにより1L/min以上の漏えいを検出可能

調査対象

トレーサ放出の様子

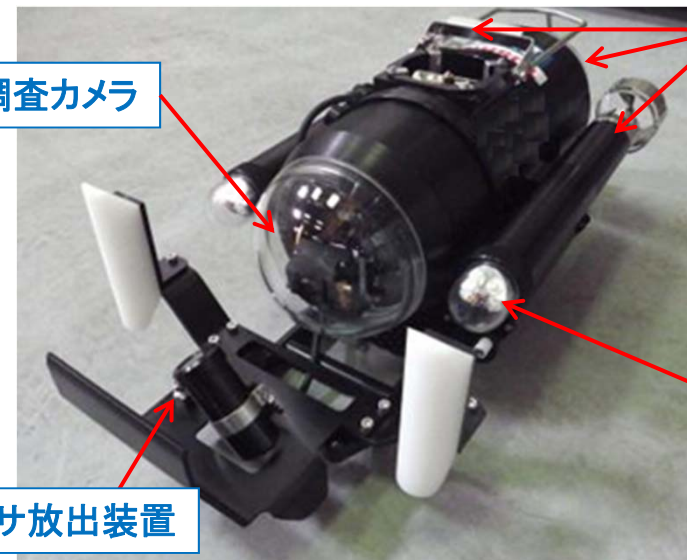
サンドクッションドレン管調査装置

前方調査カメラ

トレーサ放出装置

スラスタ

照明

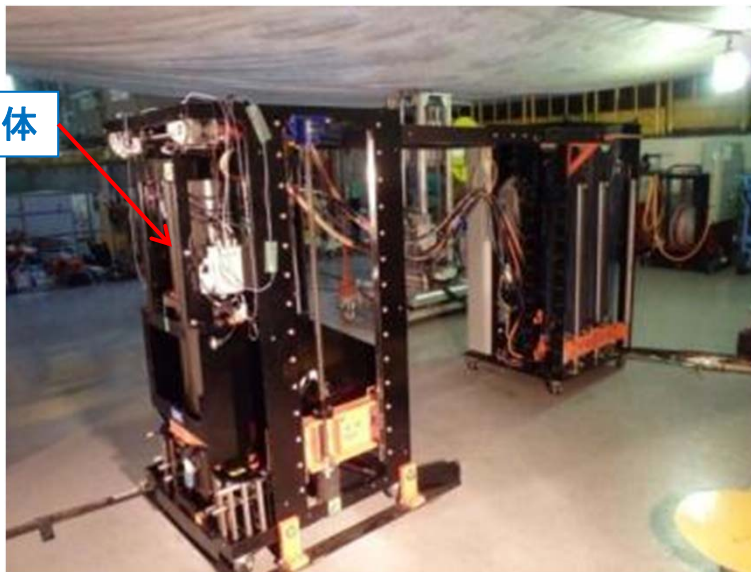
支援装置

支援装置は、各調査装置を原子炉建屋1階からトラス室内にアクセスさせるための遠隔マニピレータ装置である。原子炉建屋1階床面の開口から調査装置をトラス室内の所定位置に吊り降ろす。アームの操作

- ・ケーブル送りは遠隔操作が可能。

- (1) 原子炉建屋1階通路へ搬入可能な外径寸法
- (2) アームを展開し調査装置を投入位置まで移動可能
(展開長：垂直方向7900mm、水平方向3900mm)
- (3) トラス室内部積算 10^4 Gy、R/B1階部積算200Gyの耐放射線性
- (4) 200m離れた低線量領域にて操作可能
- (5) アーム先端に設置したカメラにより吊り下げ状態を監視可能

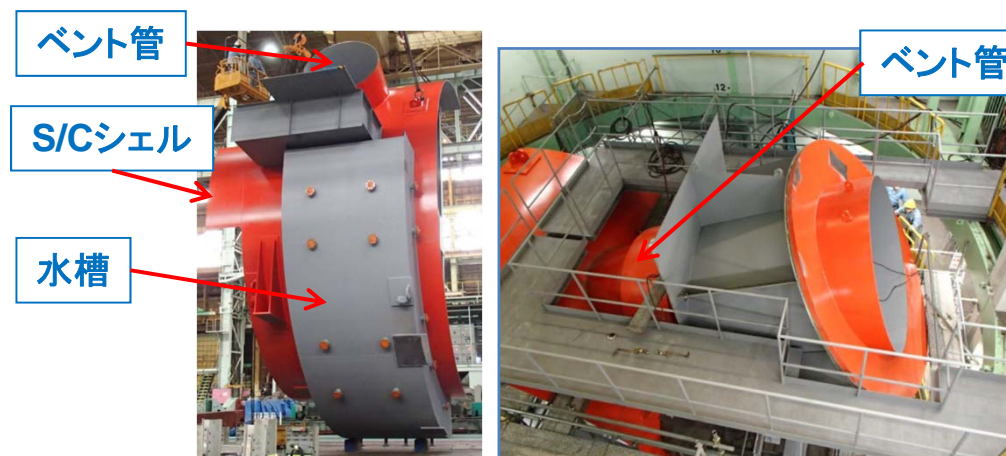
S/C実規模試験体

- S/C及びベント管の形状を部分的に模擬した試験体を用いて各調査装置に対して下記性能試験を実施し、所定の性能を有することを確認する。
なお、模擬試験体はS/C外面に水槽を設置し、水没した実機の環境を模擬している。
- (1) 調査性能試験
- (2) 走行性能試験
- (3) 支援装置との組合せ試験
- (4) 実機環境模擬トレーニング

- D/Wーベント管調査装置は実機相当模擬体に対し、遠隔操作で調査対象へアクセスし流水有無を確認可能であった。
- サンドクッションドレン管調査装置は実機相当模擬体に対し、遠隔操作で調査対象へアクセスし流水有無を確認可能であった。
- S/C下部外面調査装置は実機相当模擬体に対し、遠隔操作で調査対象へアクセスしφ30mmの孔有無を確認可能であった。
- 1 Fー2号機での実機適用時の装備、配置を模擬した一連作業のトレーニングを行った。

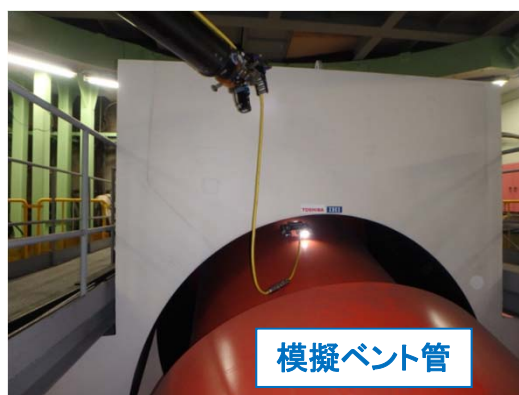
D/Wーベント管接合部調査装置工場試験

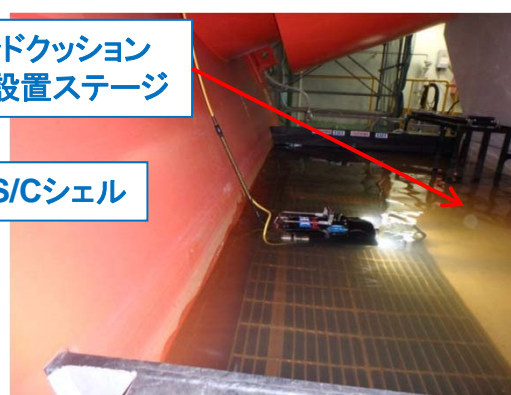
模擬サンドクッション
ドレン管設置ステージ

サンドクッションドレン管調査装置工場試験

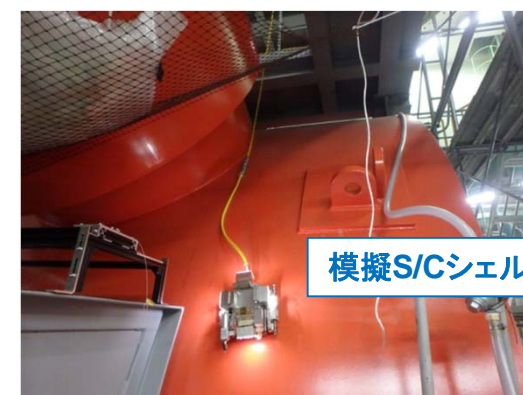
模擬S/Cシェル

S/C下部外面調査装置工場試験

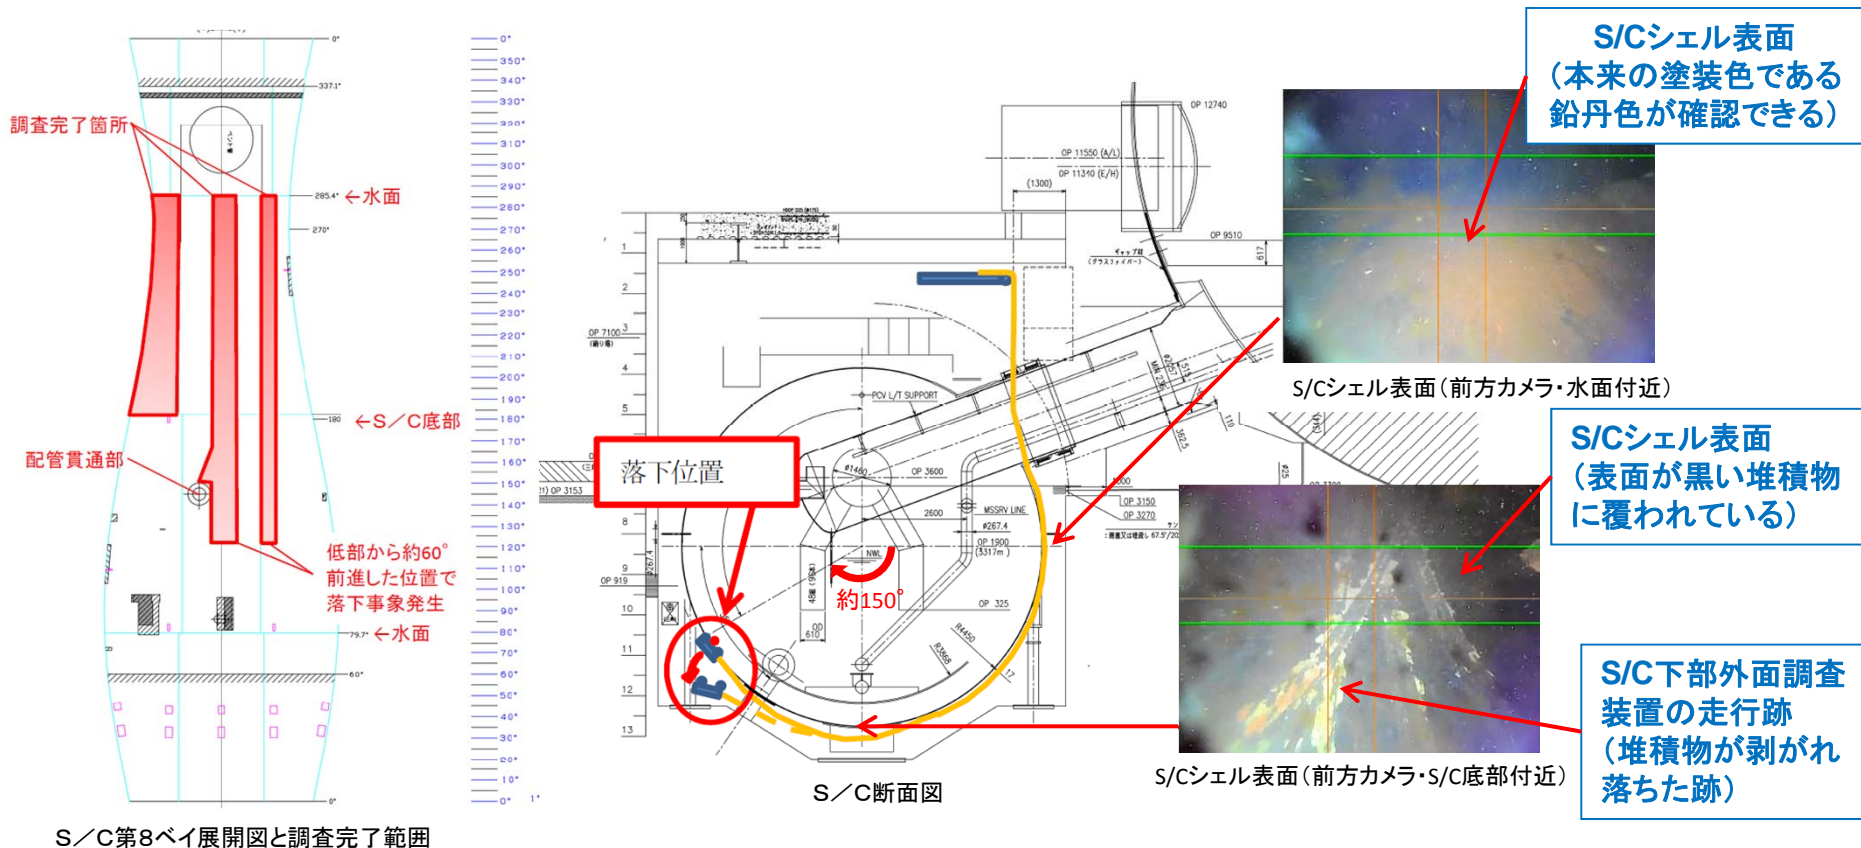
- 支援装置による調査装置投入からS/C底部付近まで遠隔操作で到達、調査可能であることを確認した。
- 1F-2号機はS/Cシェル表面の没水部広範囲に付着物が存在することが判明した。
- S/C下部調査装置がS/Cシェル表面を走行すると付着物が舞い上がり、設計条件よりも視界が悪くなる場合があった。
- 微速前進にてS/C赤道部から約150° 前進したところで前輪2輪が浮き上がり、装置が落下する事象が合計3回発生した。いずれの場合も、落下の際に後方カメラから観察していたケーブルは、過度な引張等が発生した痕跡見られなかった。

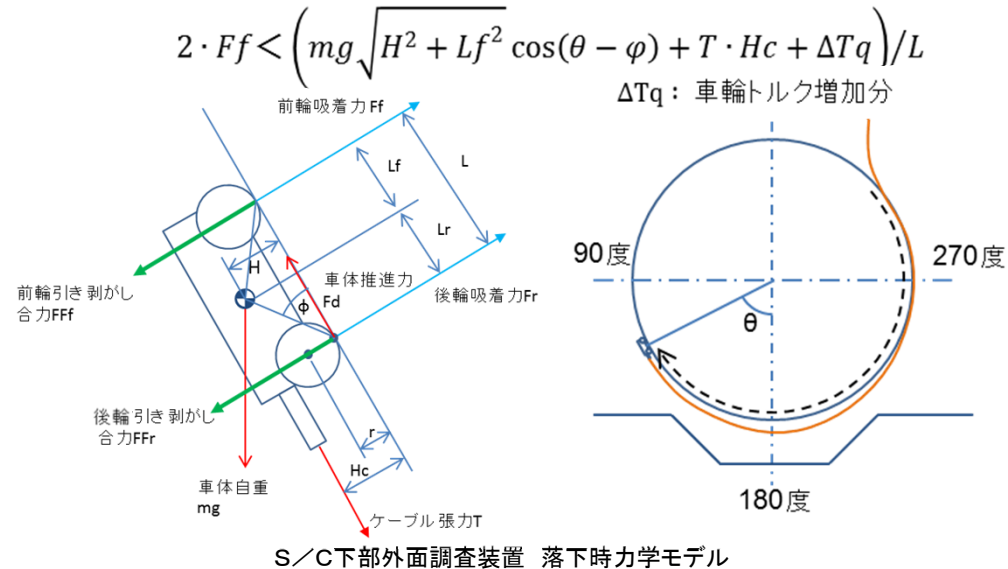
落下条件(車輪接地点まわりのモーメントの釣り合い式より)

- S/C下部外面調査装置の落下事象について工場における再現試験を行った。
- 落下の推定要因であるケーブル張力と磁石車輪吸着力について落下条件を確認した。

- 実機で落下が発生した角度においてケーブル張力単体による装置落下は発生しなかった。
- 模擬試験体表面に付着物を設置し、十分なケーブル張力を与えた状態で走行させた結果、S/C赤道部から約150° 前進した位置で落下が発生する場所があることを確認した。

- 試験結果を元に評価すると、実機ではS/C表面付着物により磁石車輪と鋼板の間に厚さ1.4mm以上の隙間が発生し、吸着力が低下したことにより落下に至ったと評価した。
- 上記を踏まえ、付着物の除去又は吸着力強化により脱落事象を抑止できる見込みを得た。

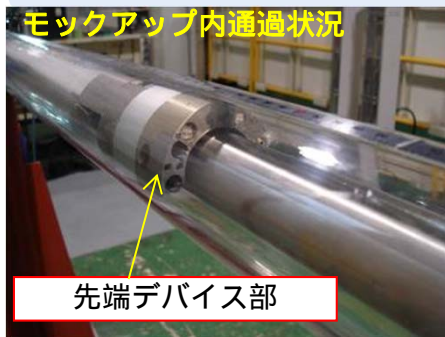
挿入性評価試験

上下・水平方向に2mmまでの偏芯に対応可能なことを確認
