燃料デブリ取り出し準備 スケジュール

原子炉内燃料デブリ検知技術の開発 設置作業の進捗報告

2015年1月29日

東京電力株式会社

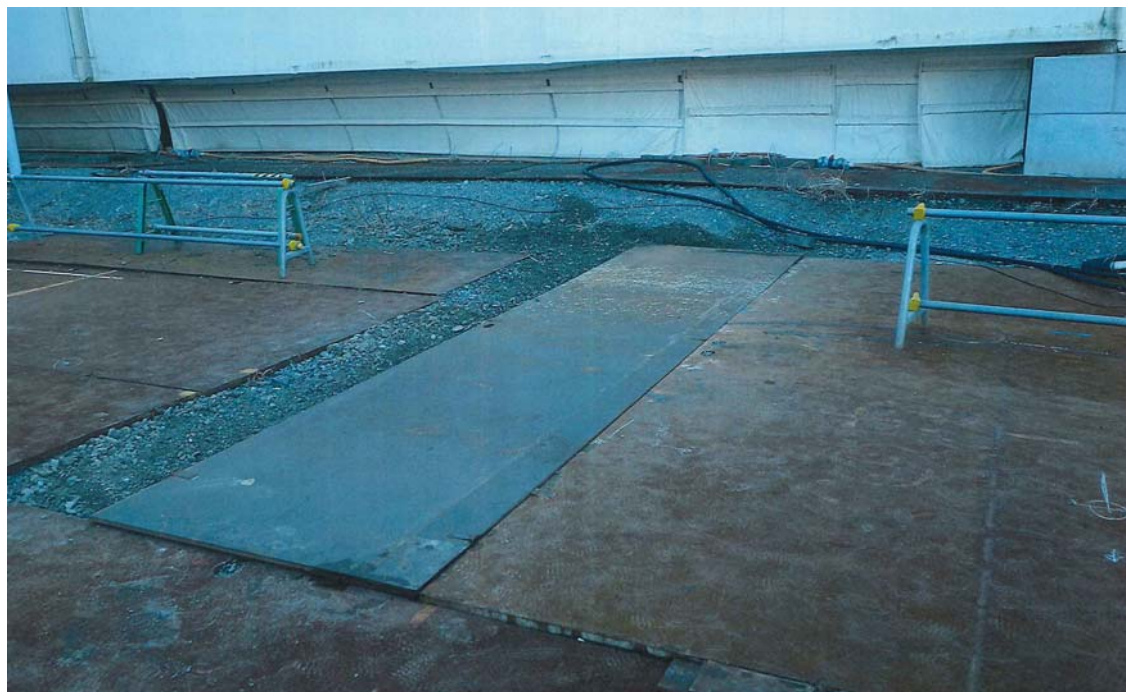
(参考) 鉄板敷き作業

ミュオン装置設置予定場所の一部に鉄板が敷かれていなかったため、追加で鉄板を敷設(1/12完了)

- 前回報告（12/25）以降、
 - 遮へい体の納入
 - 遮へい体への装置の組み込み・断熱材の施工
 - 測定用システムの作動確認
 - 高エネルギー加速器研究機構より、1F構外への輸送が完了した
- 1F構内では、設置位置への鉄板敷設が完了し、電源及び通信ケーブルの敷設作業が一部完了している状態
- 今後、1号機北側及び北西側への設置作業を実施し、測定を開始予定
