重大災害を踏まえた安全性向上対策 の実施について

平成27年2月26日

東京電力株式会社

． 災害発生状況

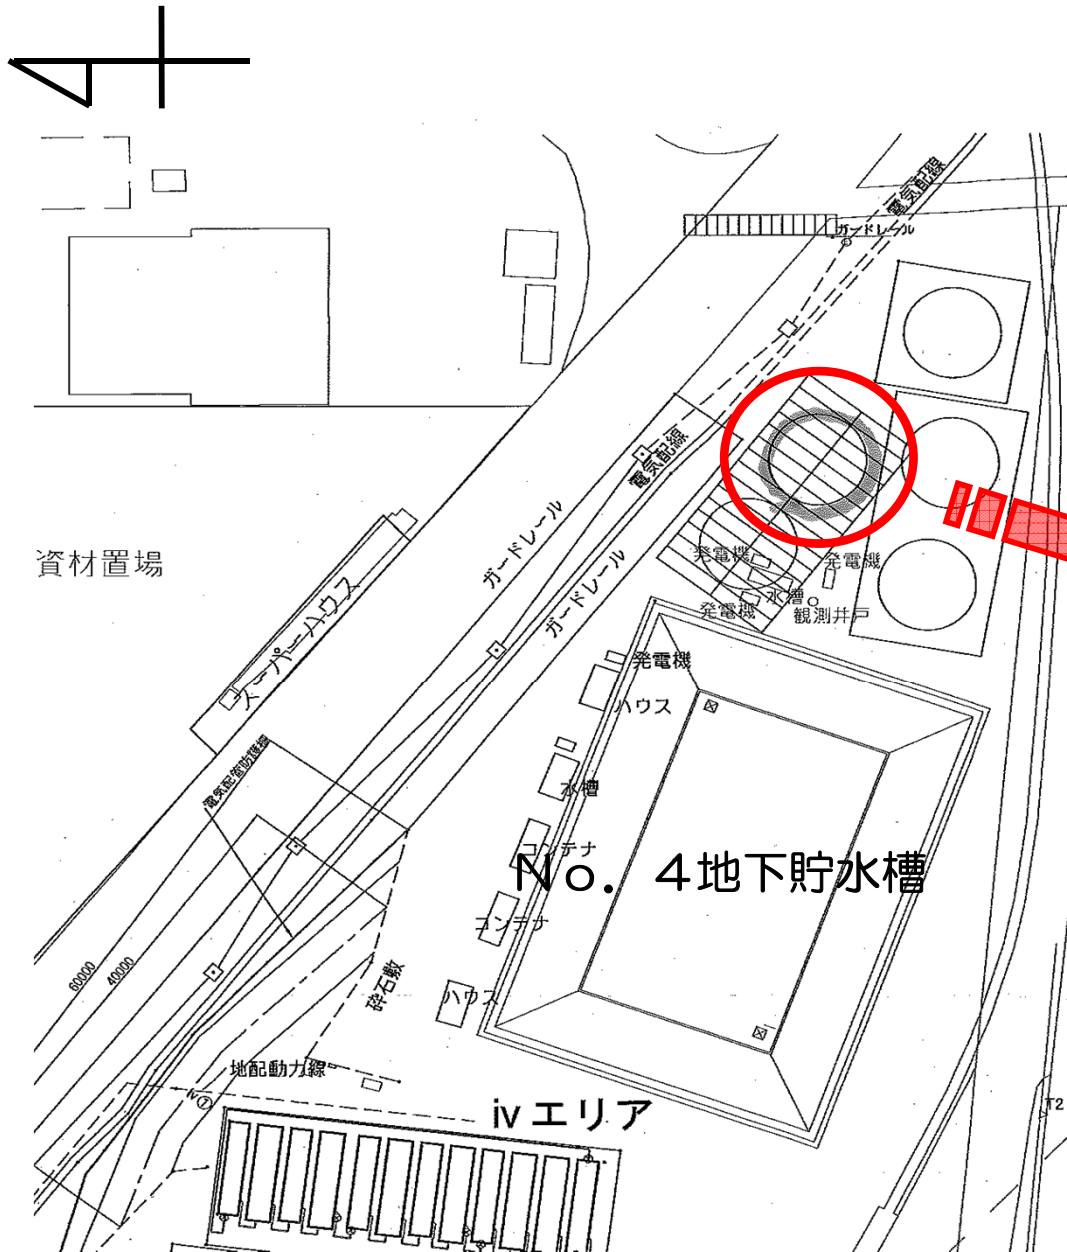
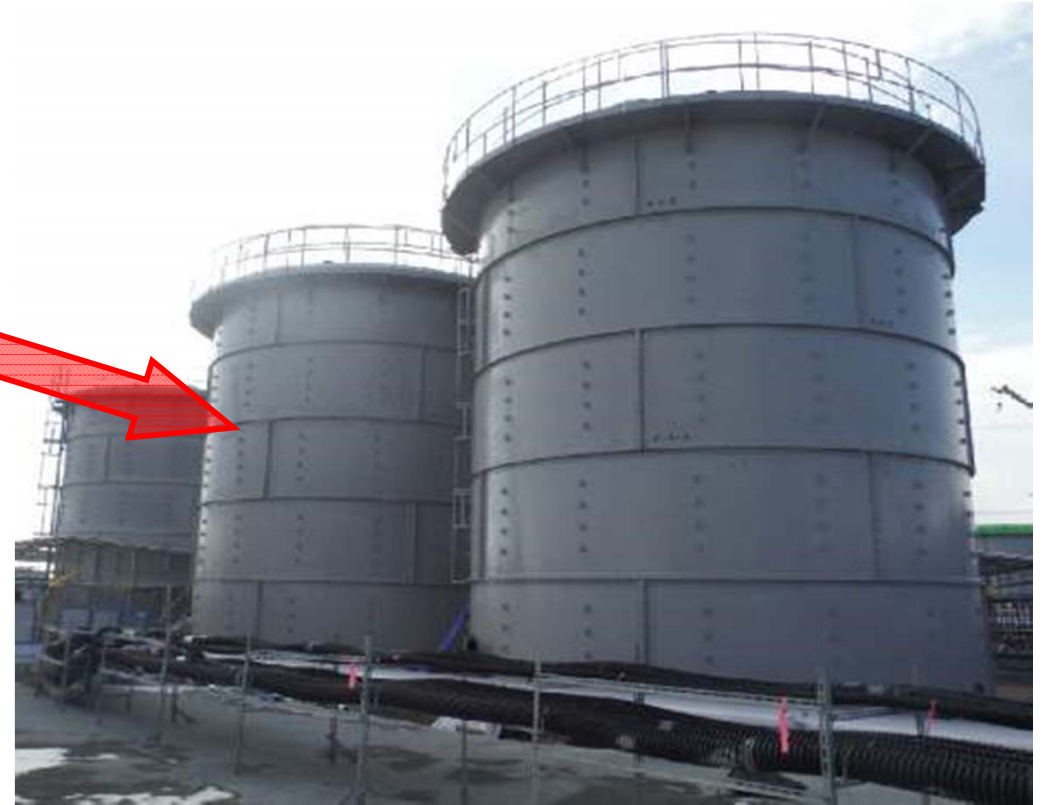
雨水受けタンクNo. 2

発生場所：雨水受けタンクNo. 2（No. 4地下貯水槽エリア東側）

発生状況：構内雨水受けタンク設置工事で、タンクの内面防水検査を実施するため、当社社員1名および当該タンクの元請会社社員2名の計3名で現場に向かった。

現場到着後すぐに、元請社員1名と当社社員は、検査のためにタンク側面下部にあるマンホールよりタンク内部に入ったが、被災者はタンク天板部より自然光を入れるためにタンク上部へ上がり、天板部にあるハッチの蓋を動かしたところ、ハッチの蓋（重さ：約43kg）とともにタンク内へ転落（高さ：約10m）した。

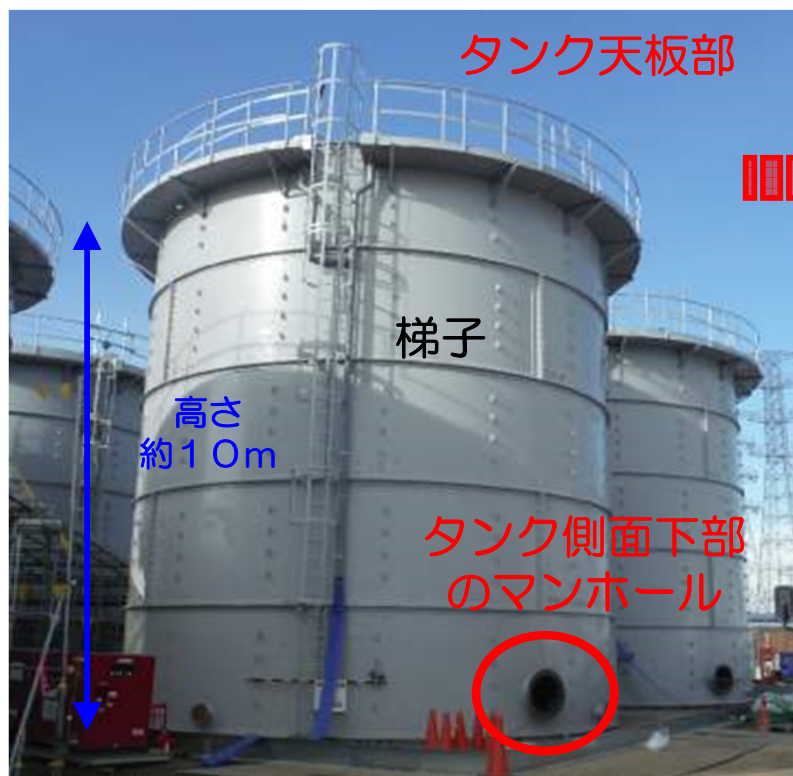
雨水受けタンクNo. 2

- 被災者 : 50代男性
被災状況 : 左気胸、左4・5・6肋骨骨折、右恥座骨骨折、不安定型骨盤骨折、左大腿部転子部骨折（ER医師による診察）
装 備 : タイベック、全面マスク、ヘルメット、安全短靴、手袋（綿手・ゴム手2重）安全帯装備

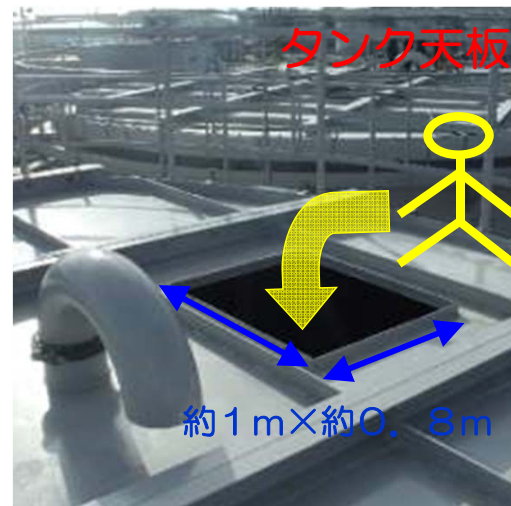
タンク天板部

- ハッチの蓋は、重量約43Kg、1,000×800mmの大きさで、一人では扱いづらい部材だった。
- ハッチの蓋の形状は長方形で、落下する可能性はあったが、蓋に落下防止対策は施されていなかった（最新のタンクはハッチの蓋が落下しない設計）。
- 当該タンク上部には柵支柱とフランジ穴があり、安全帯フックを掛けることは可能な構造だった。

- タンク天板部にあるハッチの形状は、人とハッチの蓋が落下可能な構造だった。【設備①】

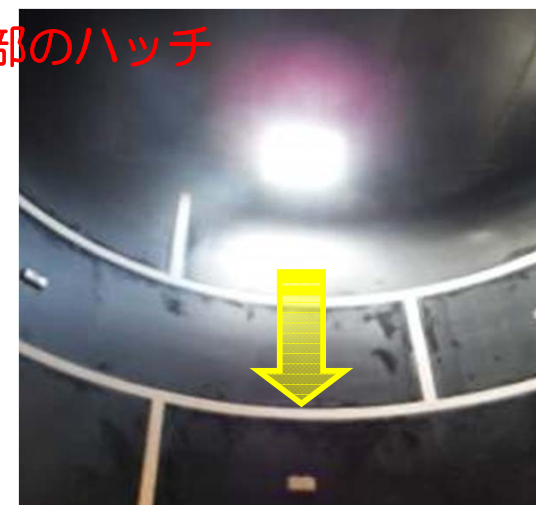
タンク内部

- 当該検査は、雨水受けタンク水張り試験後のシール材の状況をタンク内部から目視確認する単純な検査だったため、検査の段取り等は明確に決められていなかった。
- 同じ検査でも検査に高所作業車を使用する場合はTBM-KYを実施したが、当日の検査対象部はタンク底部のため、TBM-KYは実施しなかった。また、元請会社社員2名と当社社員1名は、当日打合せをせず検査を開始した。
- 検査開始時ハッチの蓋は閉まっており、タンク内部が暗い状態だったので、被災者は天板部のハッチの蓋を開けて明かりを取る必要があると判断したと推測され、他の2名に蓋を開けてくると声を掛けて一人でタンク上部に登り、作業を実施した。
- ハッチの蓋は重量物のため、開ける際には作業員2名以上で実施していたが、当日は被災者一人で作業を実施した。
- 当該の元請会社社員2名が水張り試験後のタンク内面防水検査を行うのは、今回で2基目だった。1基目は水張り試験後にタンク内部を清掃していた時に同検査を実施しており、タンク天板部のハッチの蓋は開いていた。

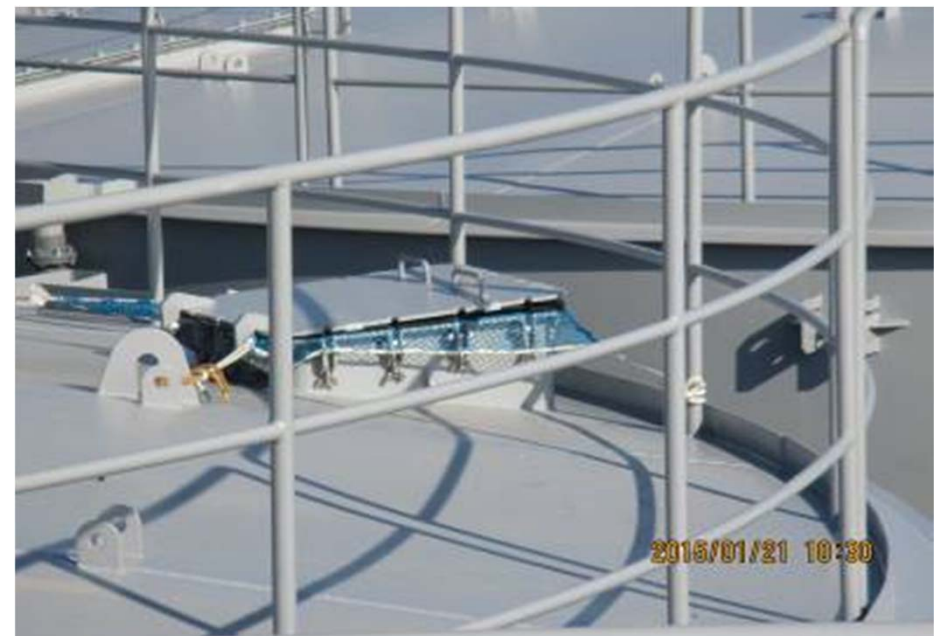
ヒンジタイプハッチ蓋

- 震災直後に定めたハッチの設計を用いており、蓋の落下防止対策が講じられていなかった。（現在設置されている溶接型タンクのハッチの蓋は、ヒンジタイプ（蝶つがい型）に設計変更し、蓋落下防止措置がとられている） 【設備④】
- 通常、ハッチの蓋は閉状態で開口部としての認識が薄く、開口部養生しておく発想がなかった。 【設備⑤】
- 建設作業中は安全の見える化に取り組み注意標識等を掲示していたが、タンク建設作業の完了に伴い安全帯使用の注意標識を撤去していた。 【設備②】
- ハッチの蓋の取扱いに関する明示をしていなかった。 【設備③】

- 当社は、今後設置するタンクは、ハッチの蓋が落下しない構造の設計とする。 【設備①】
- 元請会社は、ハッチの蓋が天板に取付けられていないタンクは、ハッチの蓋を開ける作業前に、落下防止対策を実施する。 【設備①④】
- 元請会社は、高所開口部に対しては、転落防止措置を実施する。 【設備⑤】
- 元請会社は、ハッチの蓋に二人で開ける原則を明示するとともに、安全带使用等の注意標識を取付ける。 【人①～③】 【設備③】

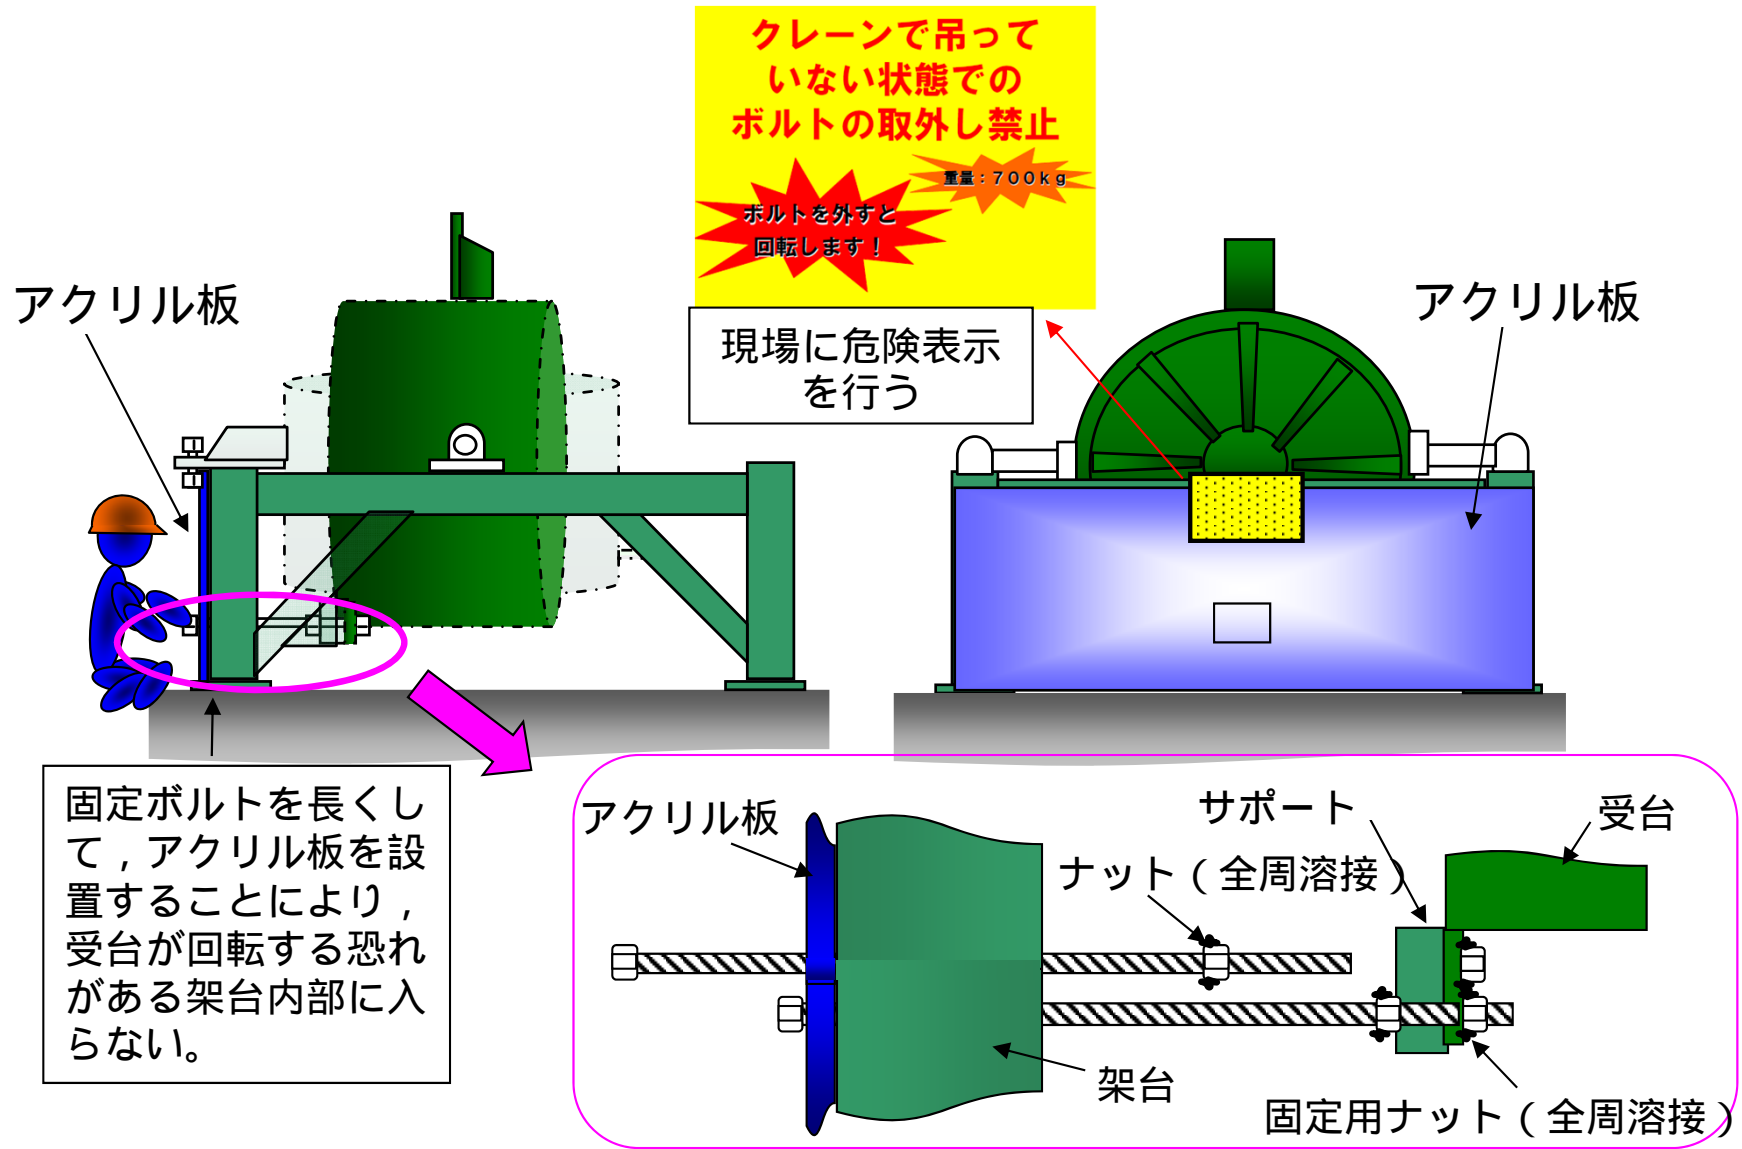
図1 固定ボルト改善及び表示板

原因	対策
①	受台の下に入らないと、固定ボルトの取外・取付ができない構造だった	架台の改造を行い、受台の固定ボルトを長尺ボルトに変更することにより、受台の下に入らなくても固定ボルトの取外・取付ができる構造にする (図1参照)
②	固定ボルトを取り外すと、架台と受台に挟まれる危険箇所があったが、注意喚起の表示がなかった	架台と受台の危険箇所に人が不用意に入らないように、注意喚起の表示を取り付ける (図1参照)
③	架台と受台の使用方法が施工要領書に記載されていなかった	架台の使用方法を詳細に記載した資料を作成し、施工要領書に反映する
④	作業員全員に架台の使用方法についてTBM-KYで周知できていなかった	作業員全員にTBM-KYの際に、架台及び受台の使用方法を詳細に記載した資料を使って説明する
