燃料デブリ取り出し準備 スケジュール

「原子炉格納容器内部調査技術の開発」

ペDESTル内側_プラットフォーム上調査(A2調査)の
現地実証試験のうち
X-6ペネ用遮へいブロック撤去の実施について

原子炉内燃料デブリ検知技術の開発 測定作業の完了報告（速報）

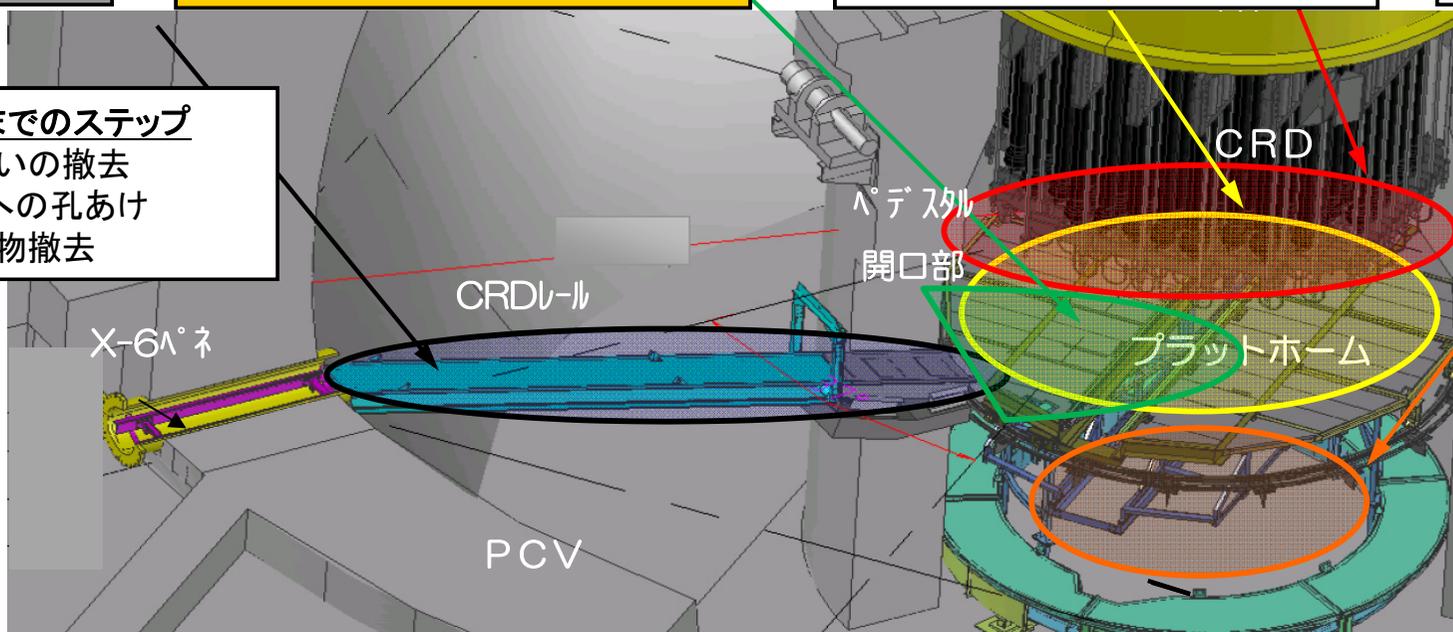
A1~A4調査のイメージ

A1. CRDレール状況調査(2013/8実施済)

A2. ペデスタル内部プラットフォーム状況調査(今回の調査対象)

A3. CRD下部及びプラットフォーム状況調査(2016年度調査目標)

A4. ペデスタル地下階の状況調査

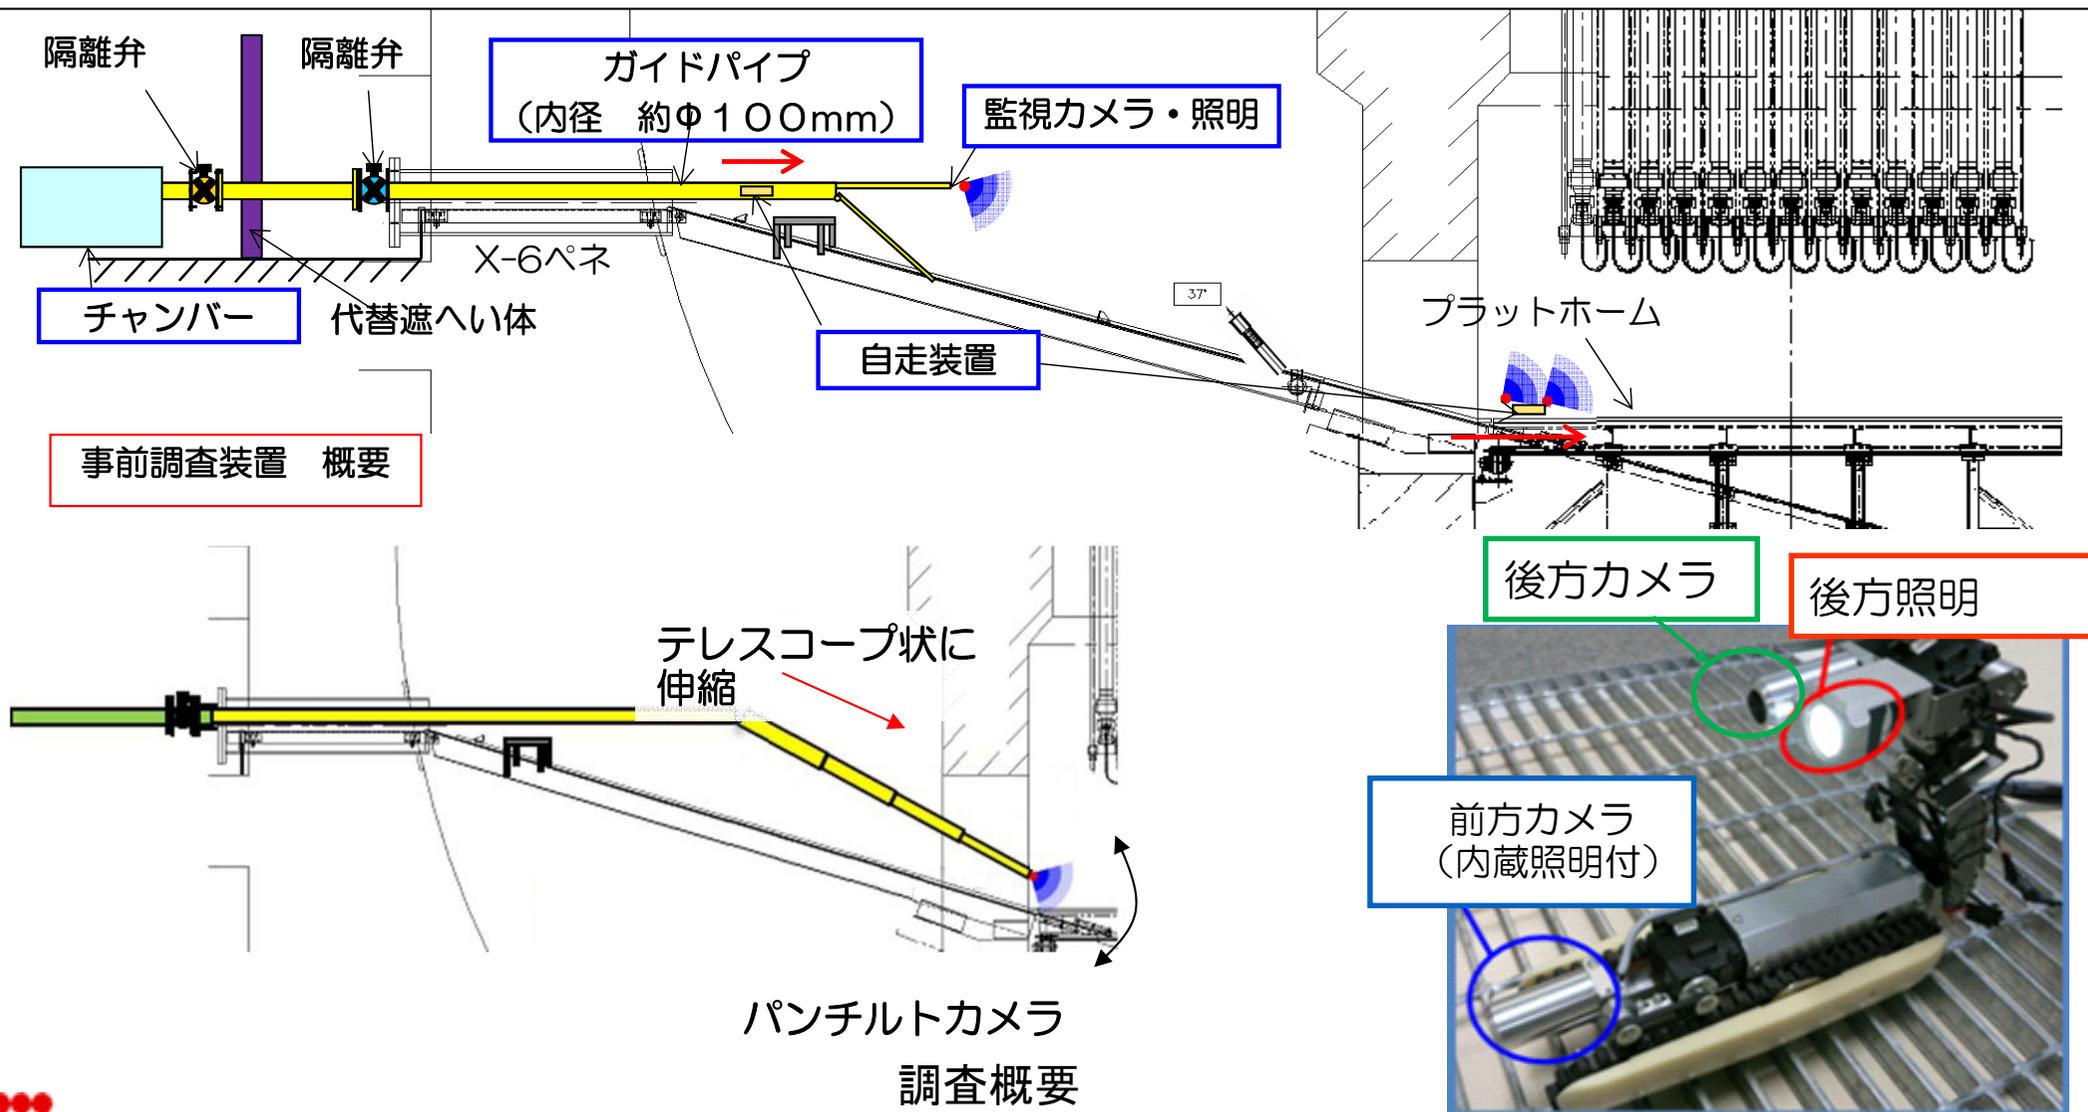
- ①事前確認調査としてX-6ペネ内のケーブル回避およびCRDレール上の状況確認を行う。
- ②挿入治具(ガイドパイプ)と自走装置(クローラ)に計測器(カメラ、線量計、温度計)を搭載した装置にて、ペDESTAL内部プラットホームの状況調査を行う。

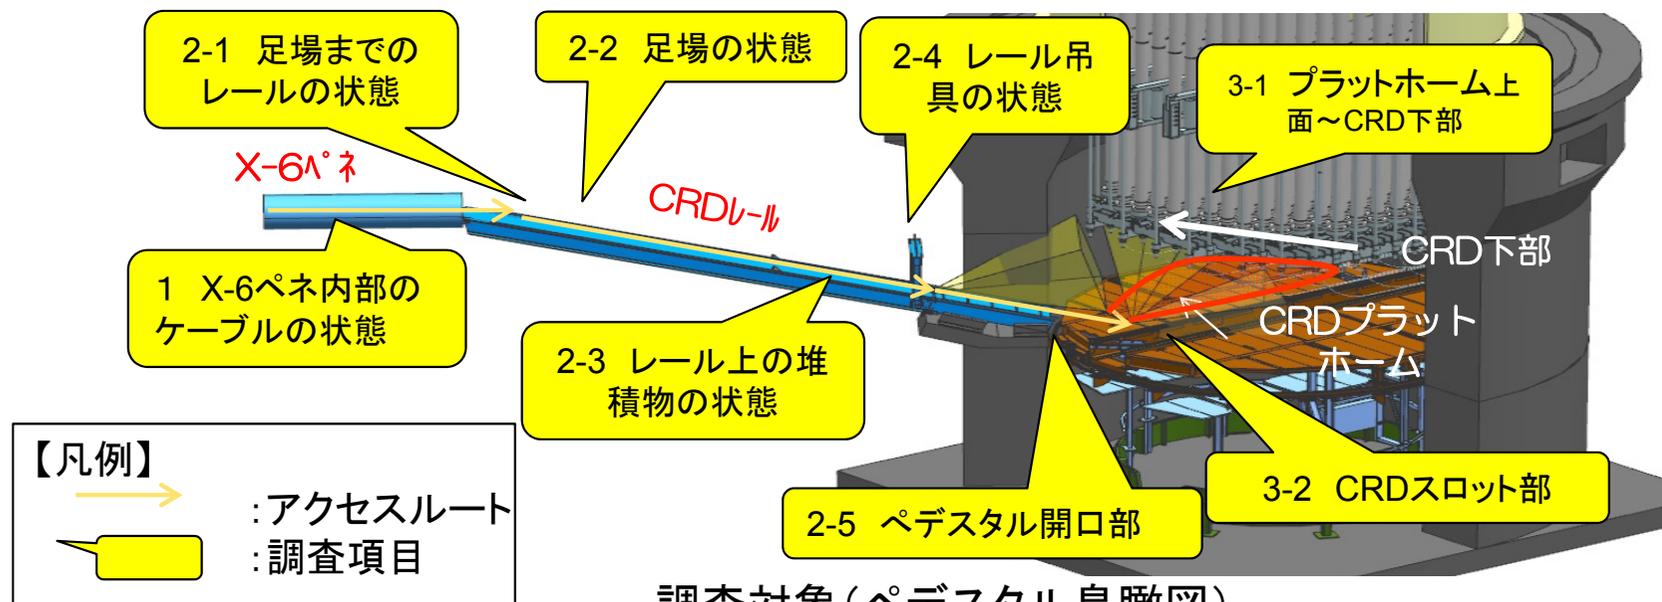
調査対象(ペデスタル鳥瞰図)

No.	アクセスエリア	調査目的	調査対象	調査項目	調査方法
1	X-6ペネ内	・A3,A4調査のための状況確認 ・ペデスタル内プラットフォーム上の落下物	ペネ内ケーブルの敷設状況	外観	挿入治具
2-1	CRDレール上		足場までのCRDレール上面	外観	挿入治具
2-2			足場の設置状態	外観	挿入治具
2-3			堆積物の状態	外観	挿入治具
2-4			レール吊具の状態	外観	挿入治具
2-5			ペデスタル開口部	外観	挿入治具
3-1	プラットフォーム上		プラットフォーム上面～CRD下部※1	外観・線量・温度	挿入治具／クローラ
3-2	(CRD半周部)		CRDスロット部、CRD交換機の位置	外観	挿入治具／クローラ

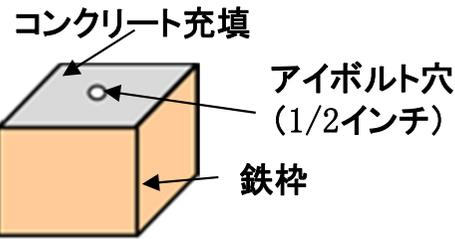
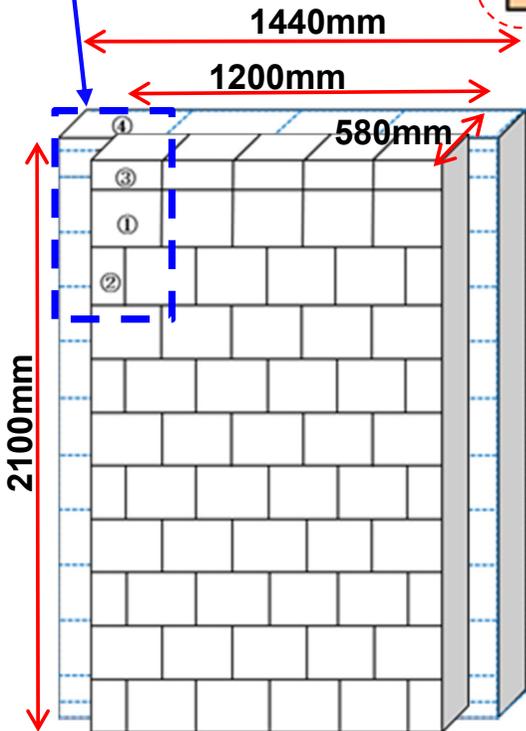
遮へいブロック概要図

■ X-6ペネ用遮へい体は前後、2列に配置されたコンクリートブロックから構成され、総数量は約138個と想定している。

- ①: 基本ブロック
- ②: 両端用
- ③: 上段用
- ④: 後方最上段用

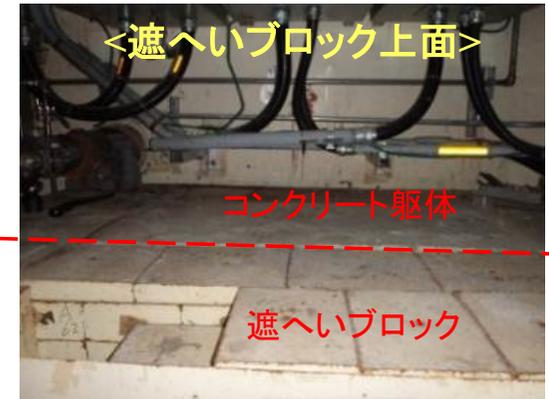
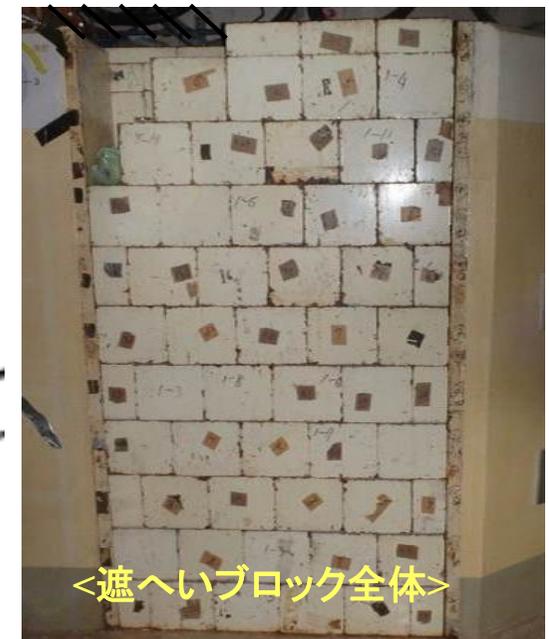
現場状況写真

現場調査の結果、遮へい体は①～④の形状のコンクリートブロックで構成され、最大重量は約36kg(形状①)と想定

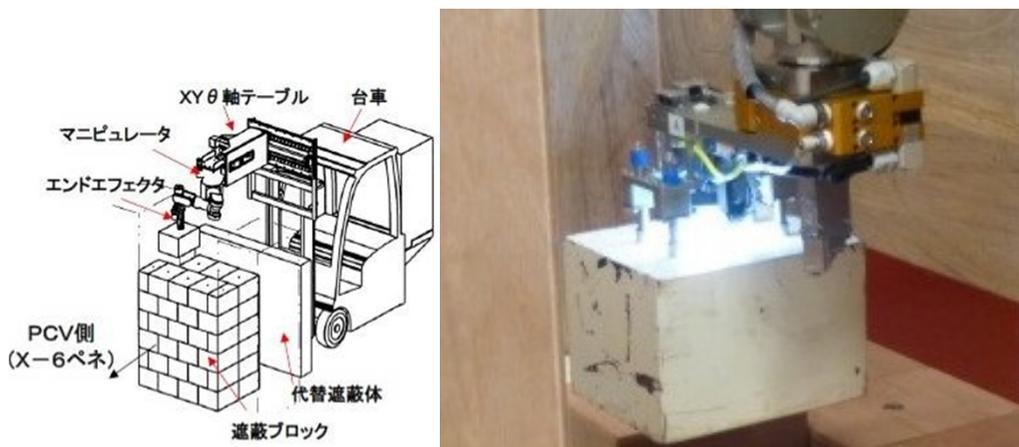
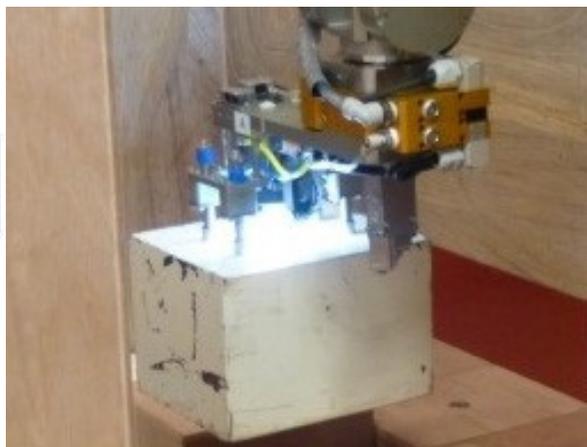
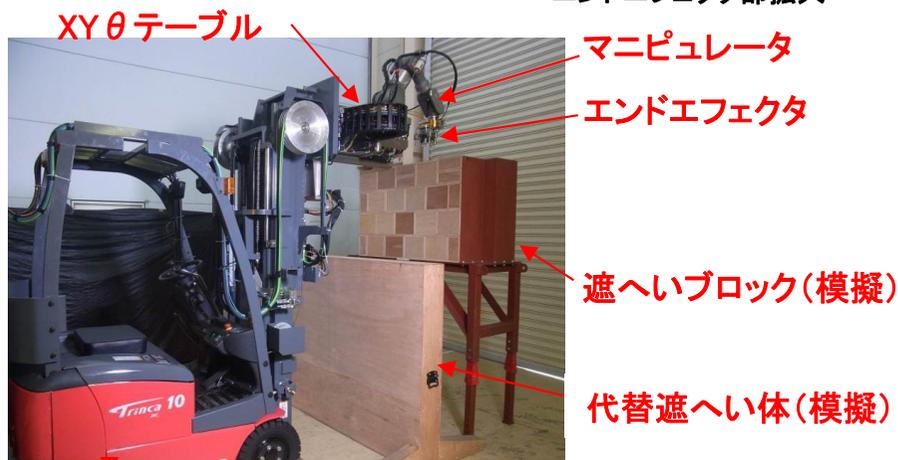
工場モックアップ風景より

装置	仕様
ブロック撤去装置	<ul style="list-style-type: none"> ・ マニピュレータ（上下、左右詳細位置決め）、エンドエフェクタ（ブロック把持）、XYθテーブル（水平位置決め）、台車より構成。 ・ 免振重要棟から、遠隔操作にてブロックを撤去。 ・ 想定されるブロック最大重量は約36kgであり、最大50kgまで対応可能。 ・ ブロック1つ当たりの撤去時間は、約15分程度が目安。 ・ 作業による急激な線量上昇の有無確認のため、マニピュレータ部に線量計を設置。
代替遮へい体	<ul style="list-style-type: none"> ・ 厚さ100mmの板厚鉄板※（W1400×H1360） ※X-6ペネPCV側からの線源を十分に遮へいでき、ブロック撤去作業に支障を与えない厚さ（当該作業エリアの線量率（約10mSv/h）以下）

エンドエフェクタ部拡大

台車

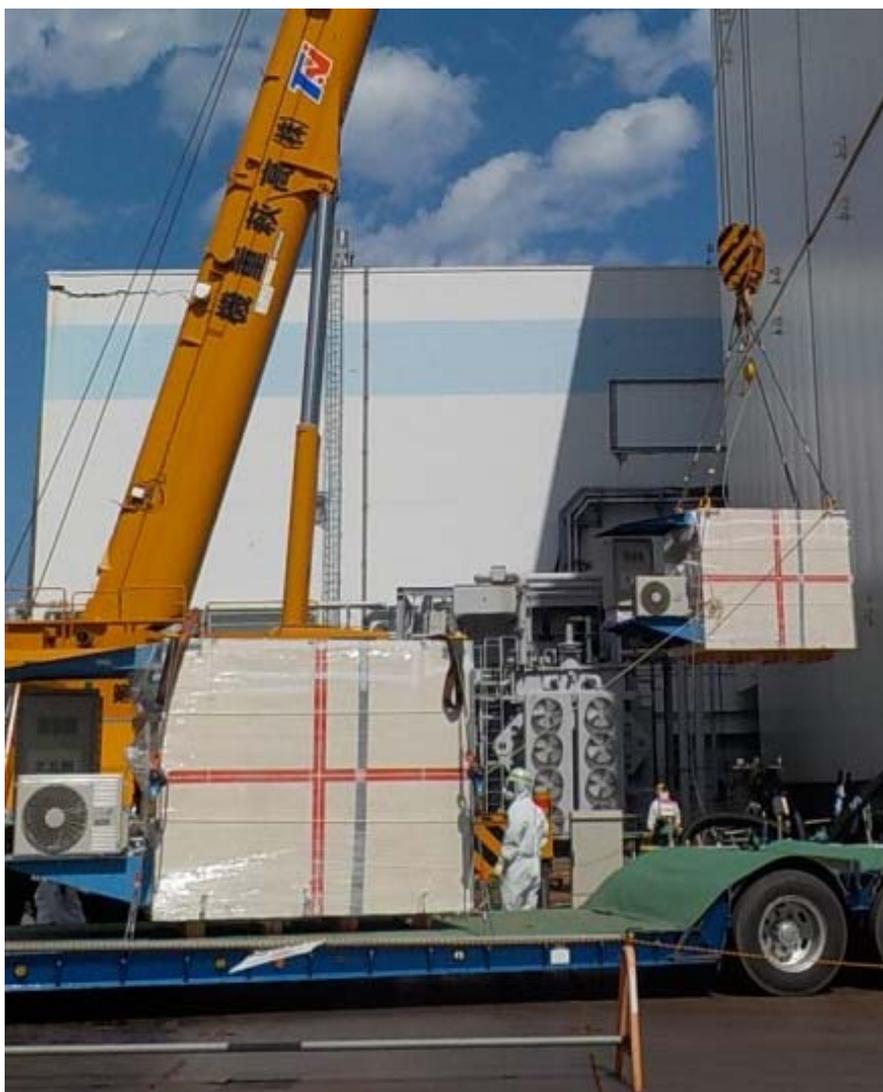
写真1 クレーンによる荷下ろし作業

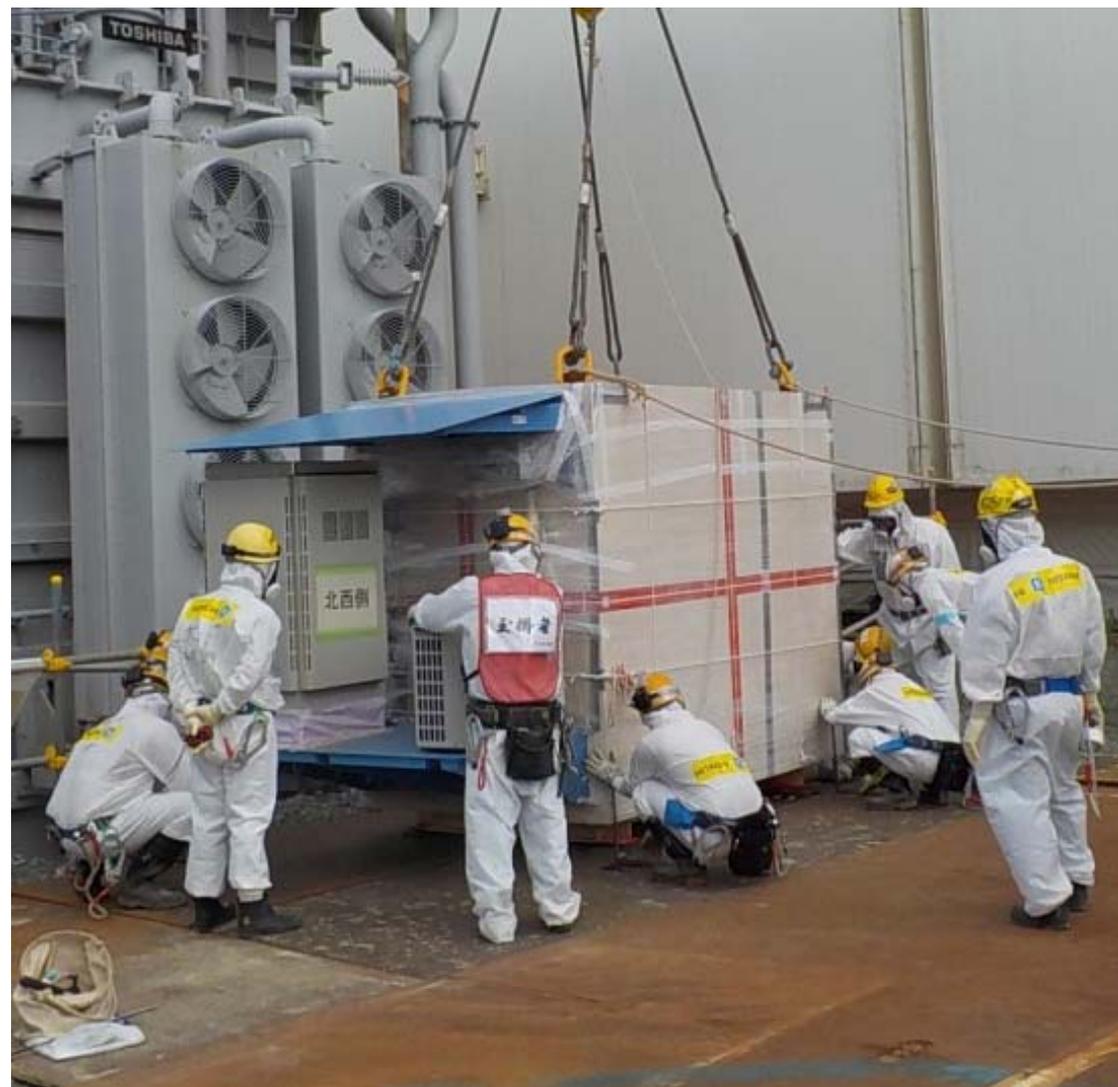
写真2 測定装置1(北西側→北側)の移動作業

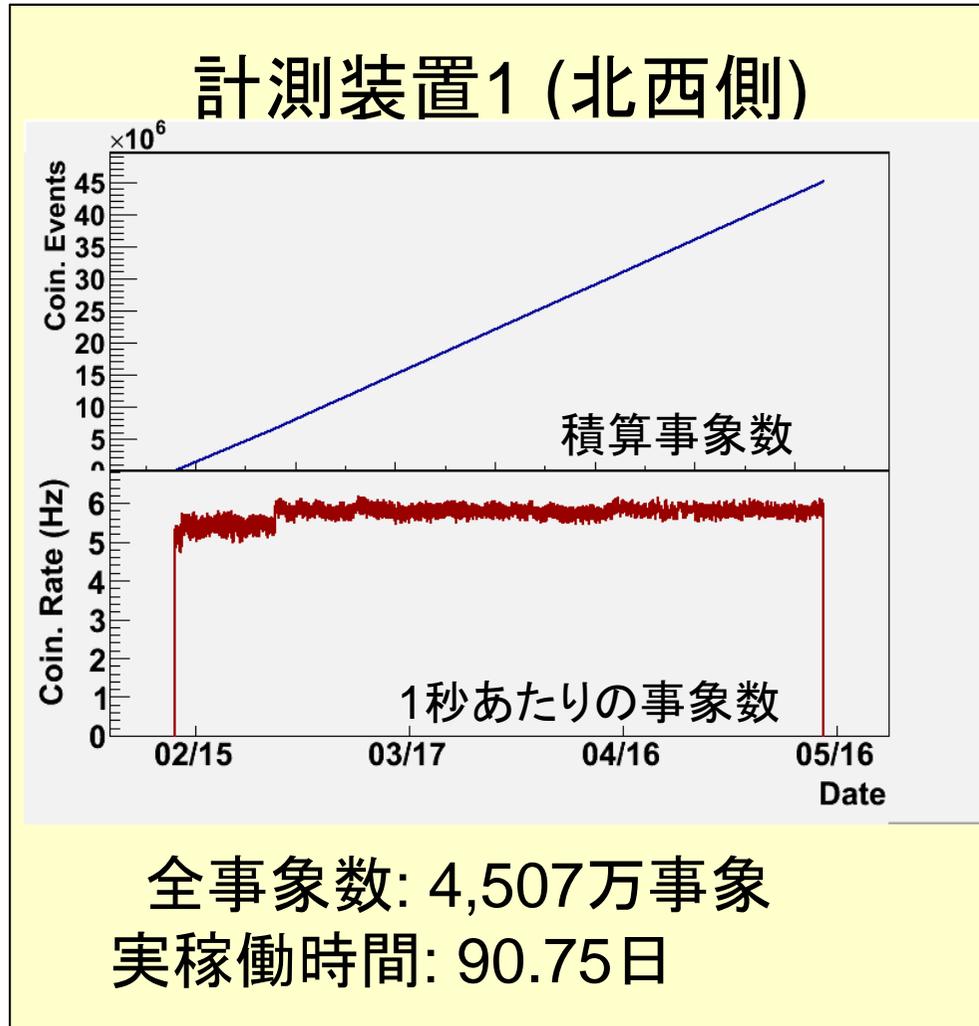
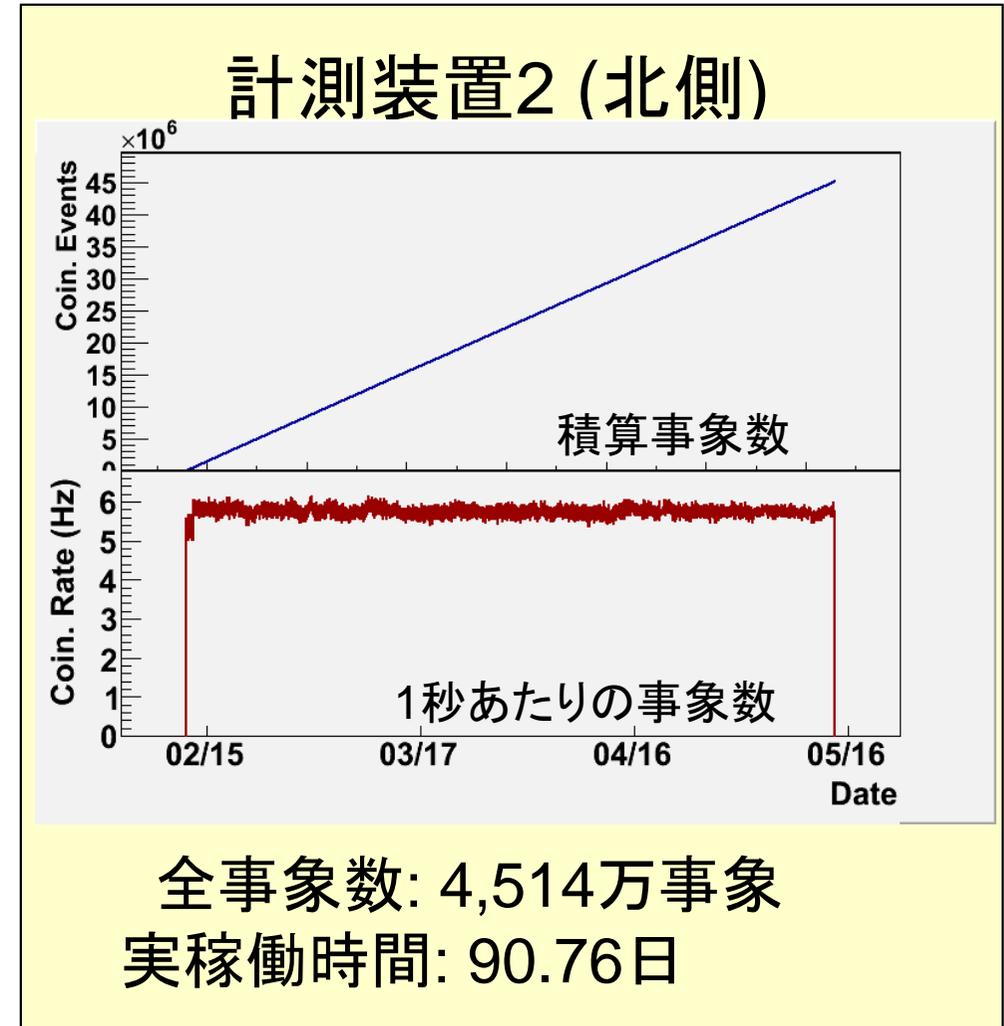
2月12日～5月14日時点まで

長期停止期間は無く、安定してデータを収集

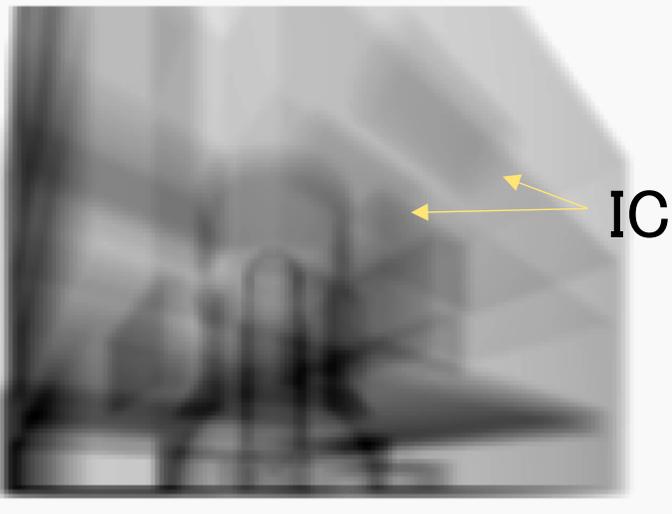
図2 設計情報を用いた推定図(ICあり)

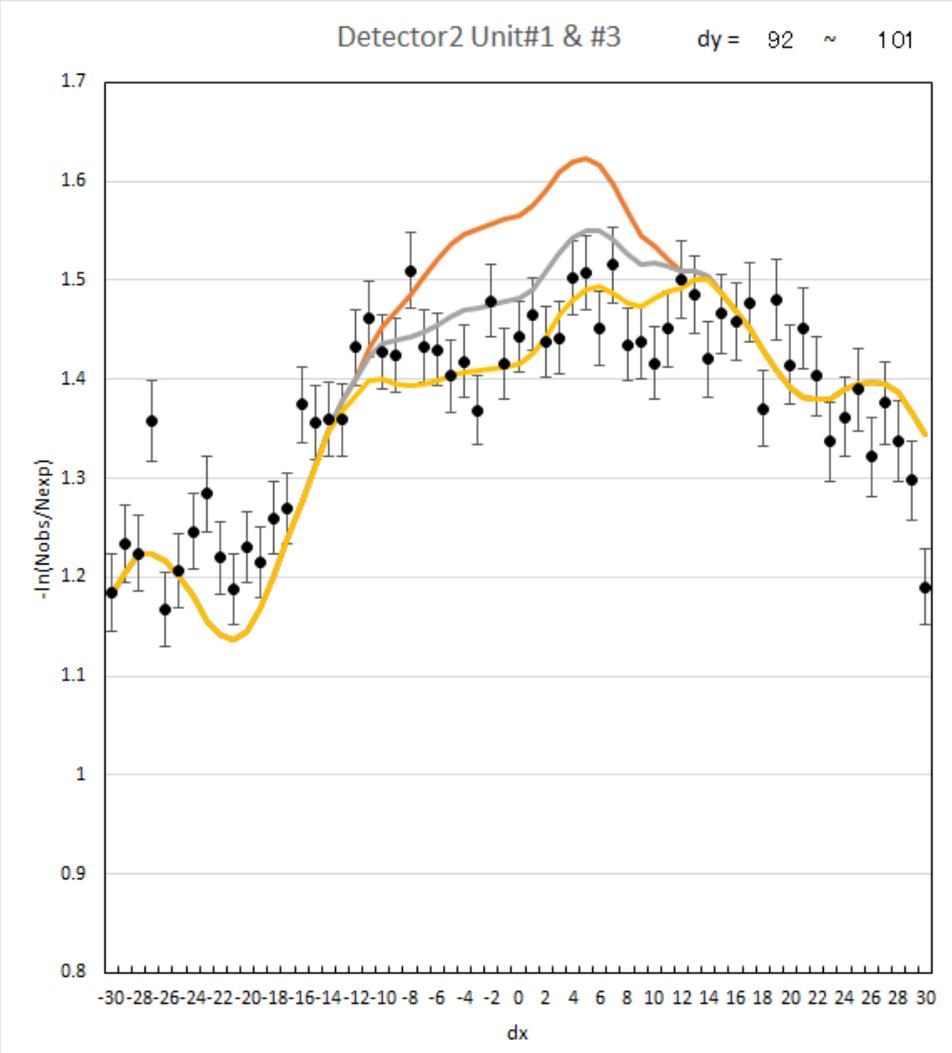
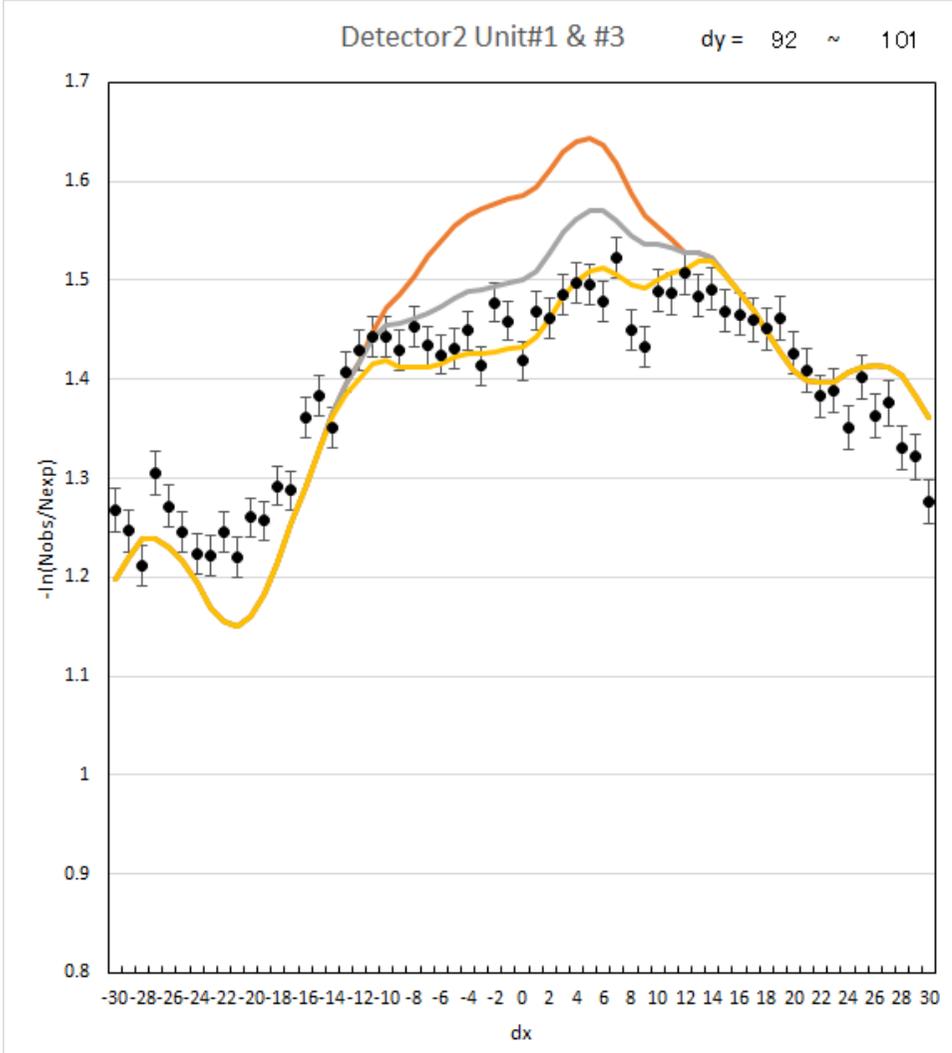
26日分のデータと96日分のデータでは、
測定日数が長い分エラーバーが小さくなっている

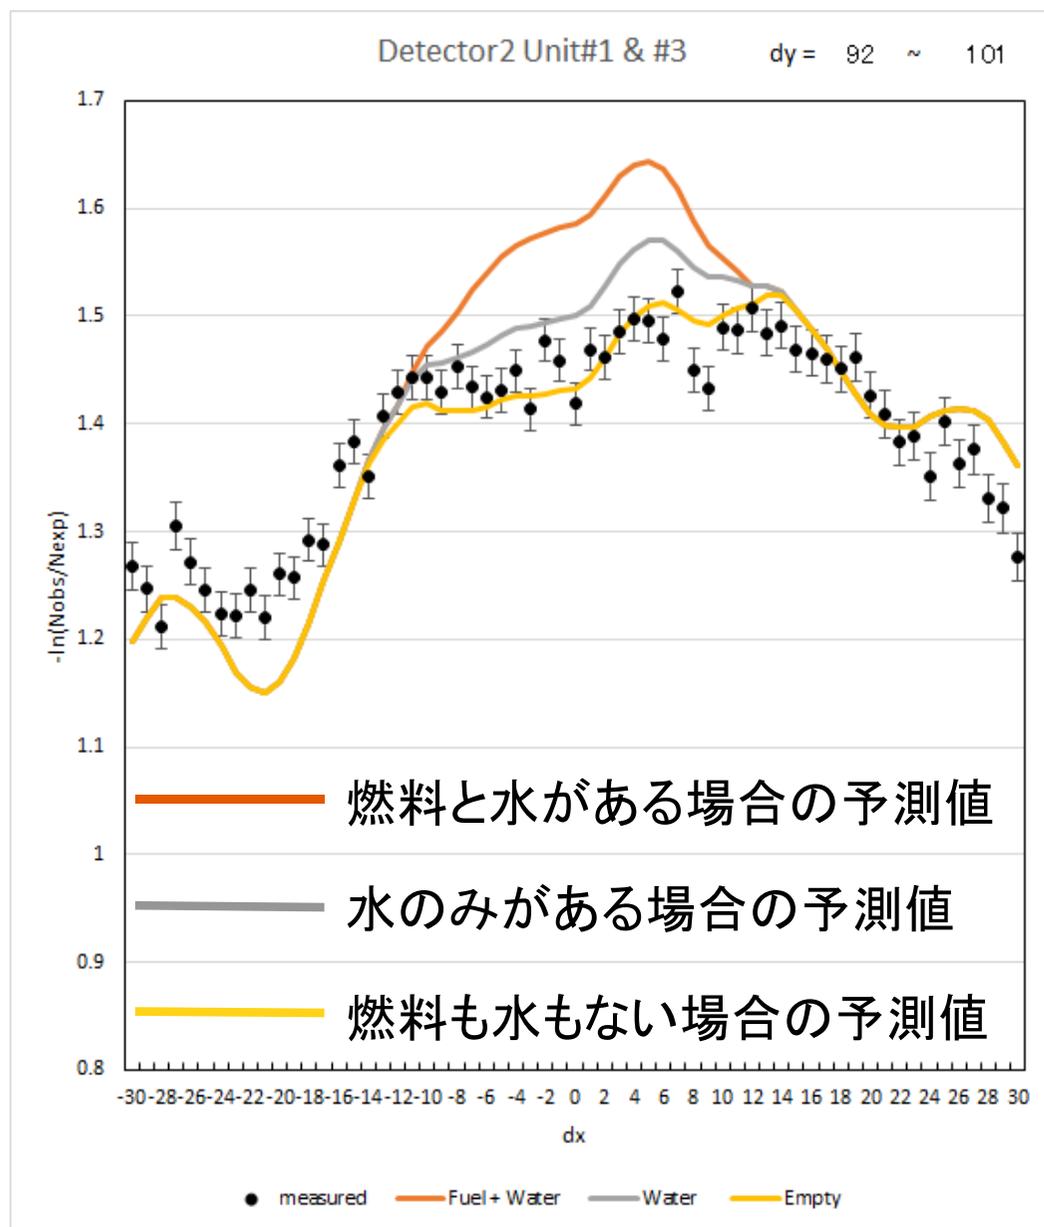
差のある領域（赤と黄色の共通域、自由度27）でのカイ二乗値とその p-値。この領域に全燃料が残っている、あるいは水で満たされている可能性は有意水準 99.99%以上で排除される。

χ^2	p-value
燃料と水	512	1/10000以下
水のみ	130	1/10000以下
燃料も水もない	33.7	0.174

定量的な評価でも、1号機の炉心部には燃料が残っていないとの結果

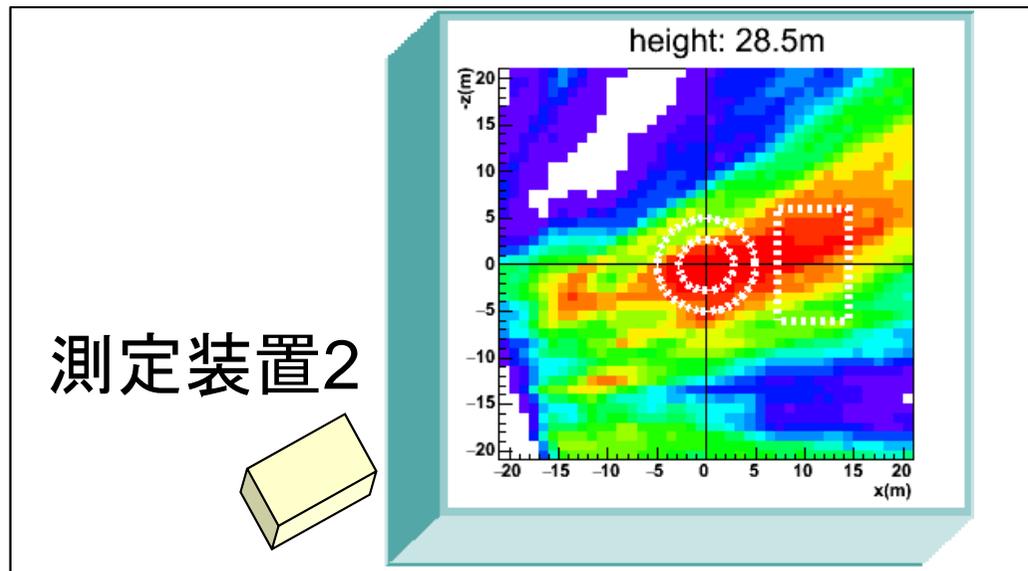
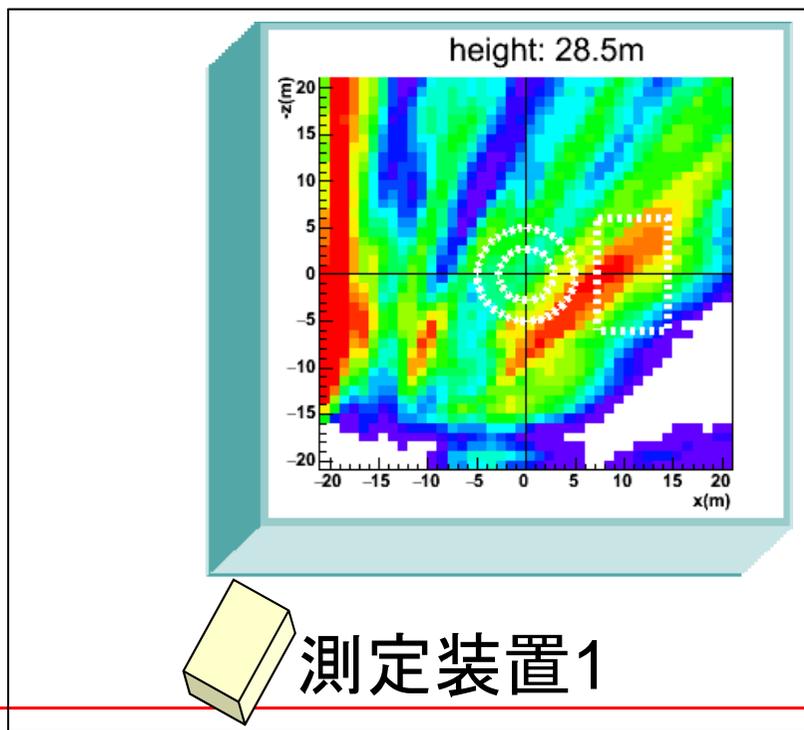
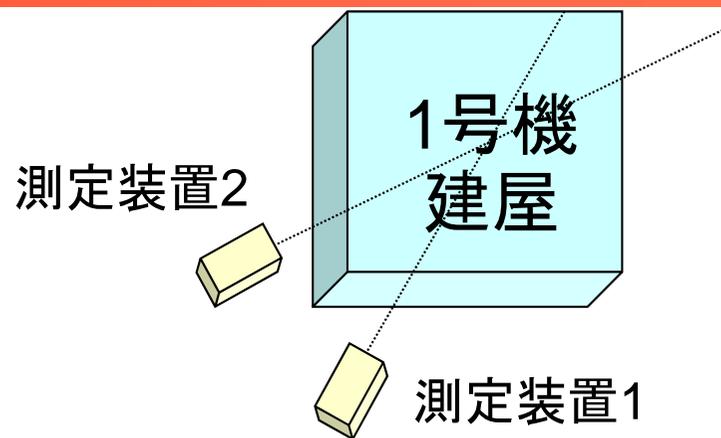
2台の測定結果の合成
(2台ともに高密度と推定する場所)

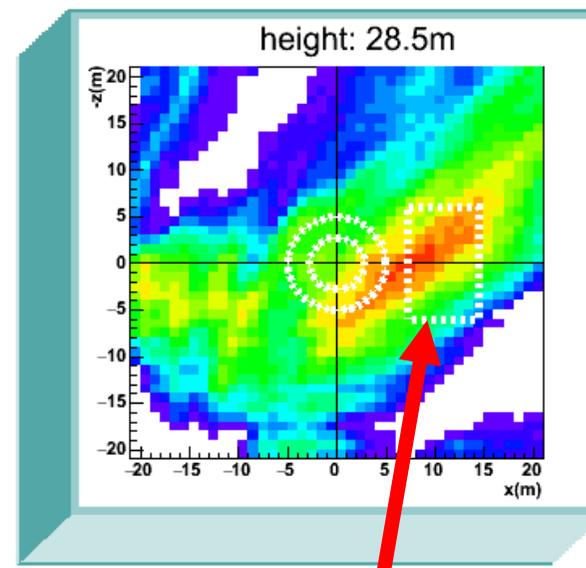
使用済燃料プール内に
高密度物質が存在

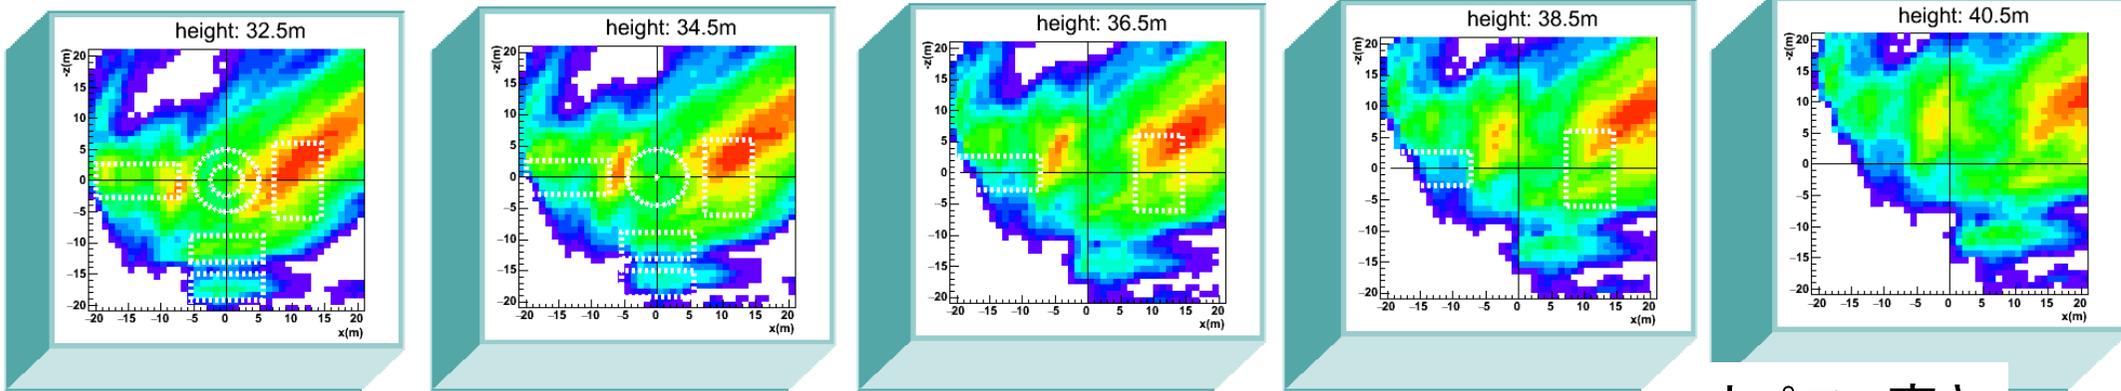
オペフロ高さ →

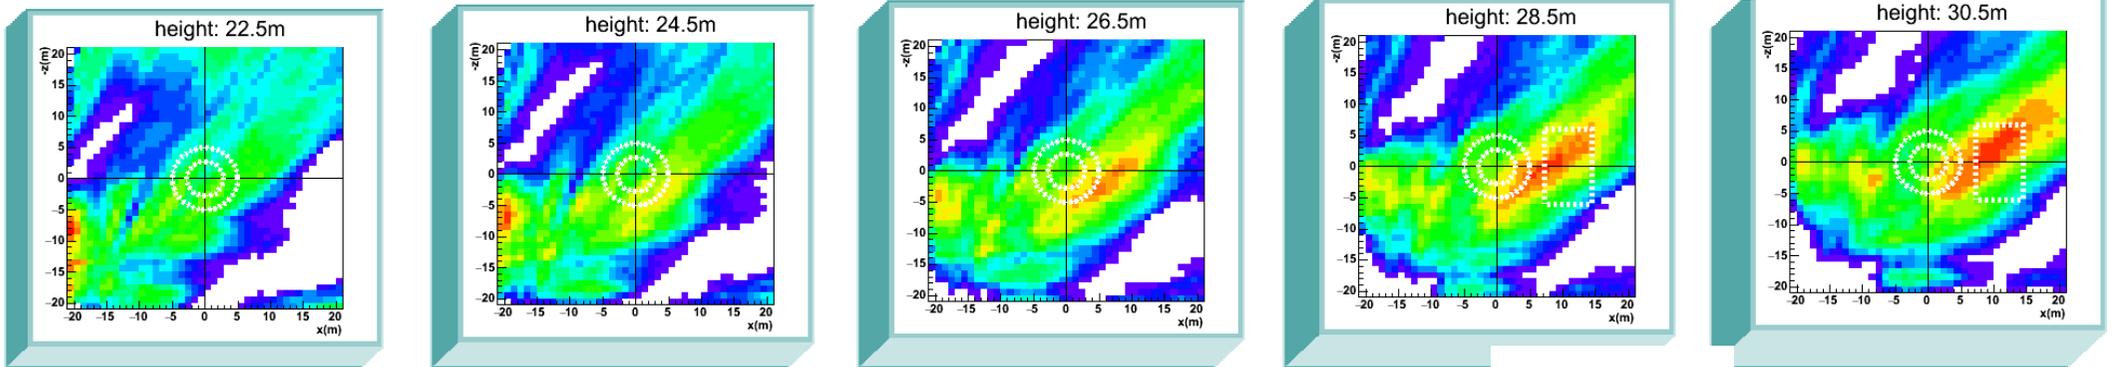
SFP高さ →

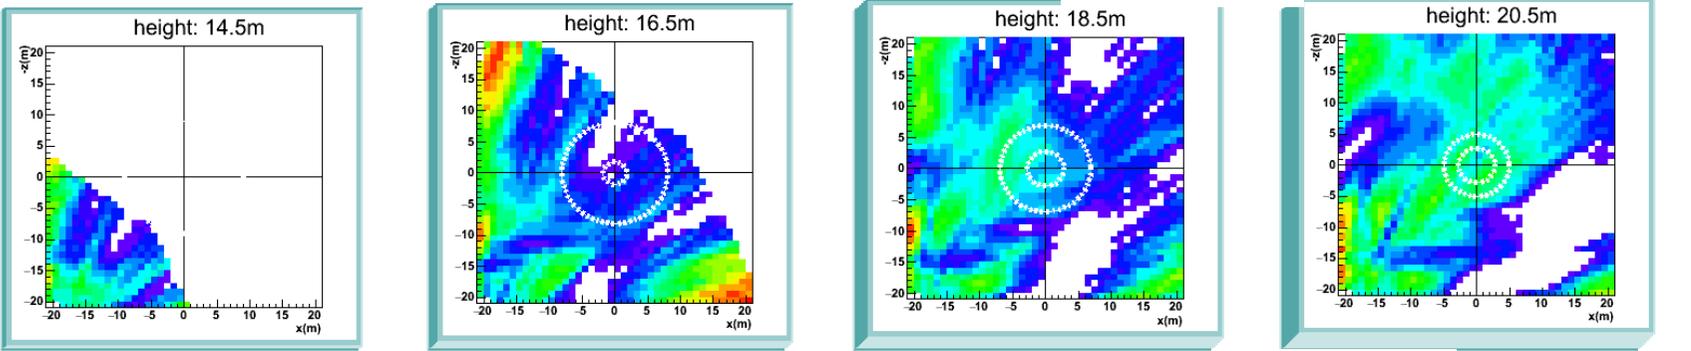
炉心高さ →
