「廃炉」の主な作業項目と作業ステップ

～4号機使用済燃料プールからの燃料取り出しが完了しました。1～3号機の燃料取り出し、燃料デブリ(注1)取り出しの開始に向け順次作業を進めています～

取り組みの状況

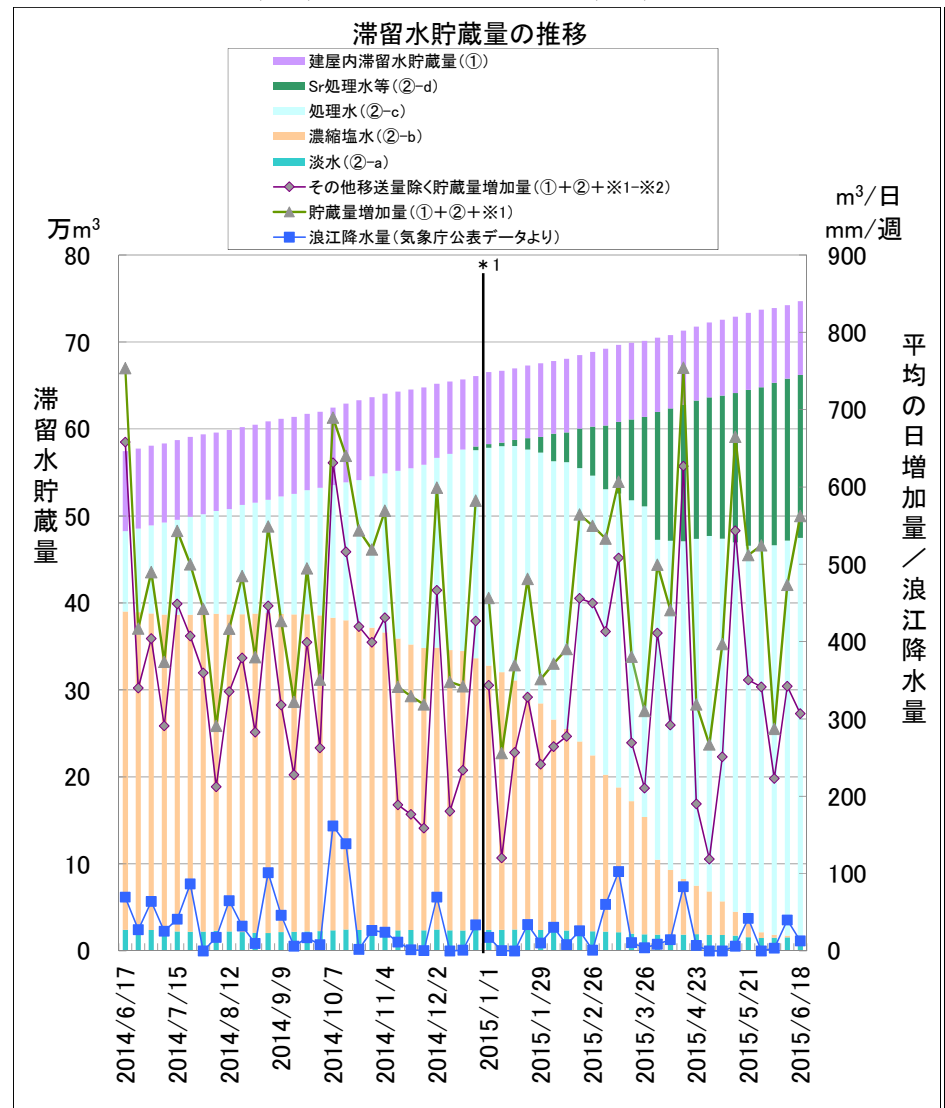
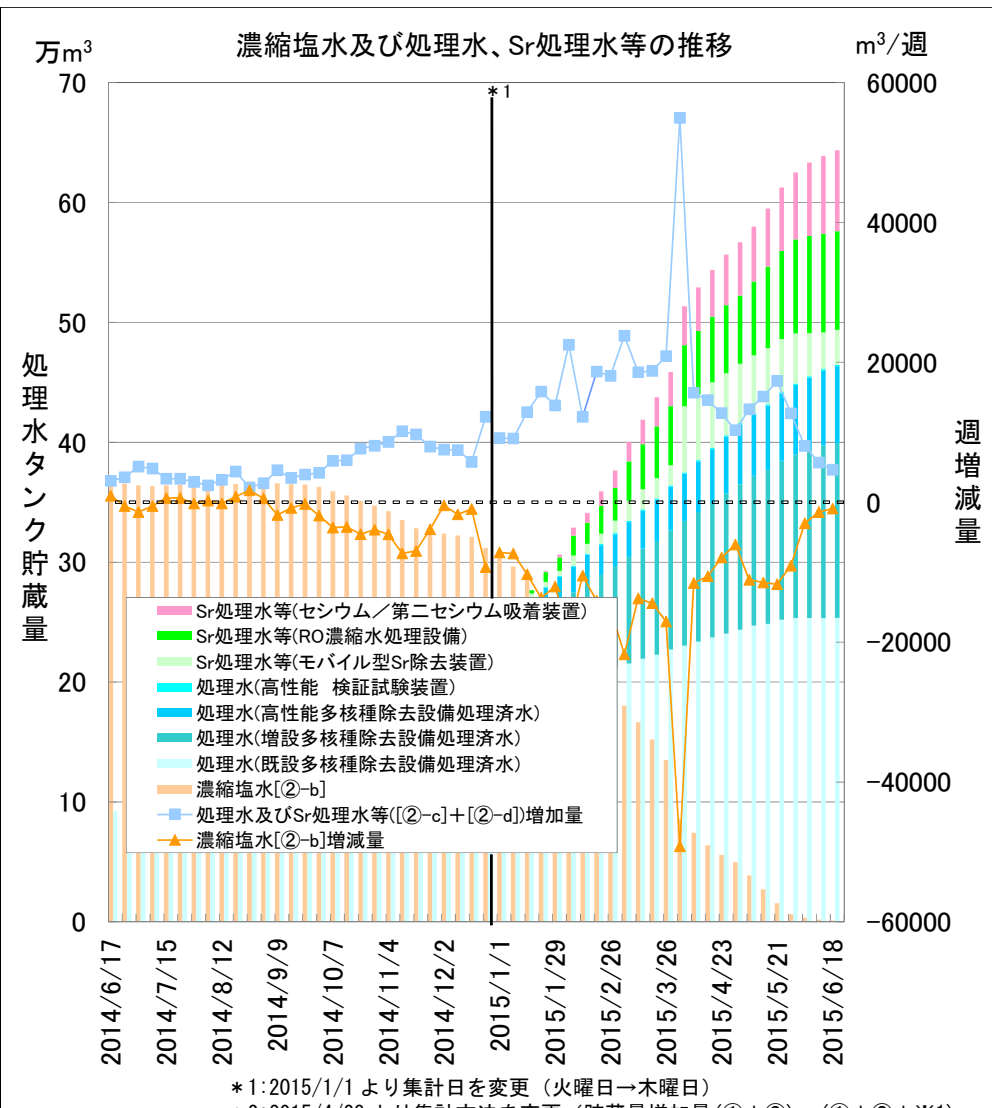
図4：滞留水の貯蔵状況

*1: 2015/1/1 より集計日を変更（火曜日→木曜日）
 *2: 2015/4/23 より集計方法を変更（貯蔵量増加量(①+②)→(①+②+※1)、その他移送量除く貯蔵量増加量(①+②-※2)→(①+②+※1-※2))
 *3: 水位計 0%以上の水量
 *4: 過去のデータにつき内容を精査し修正を実施。

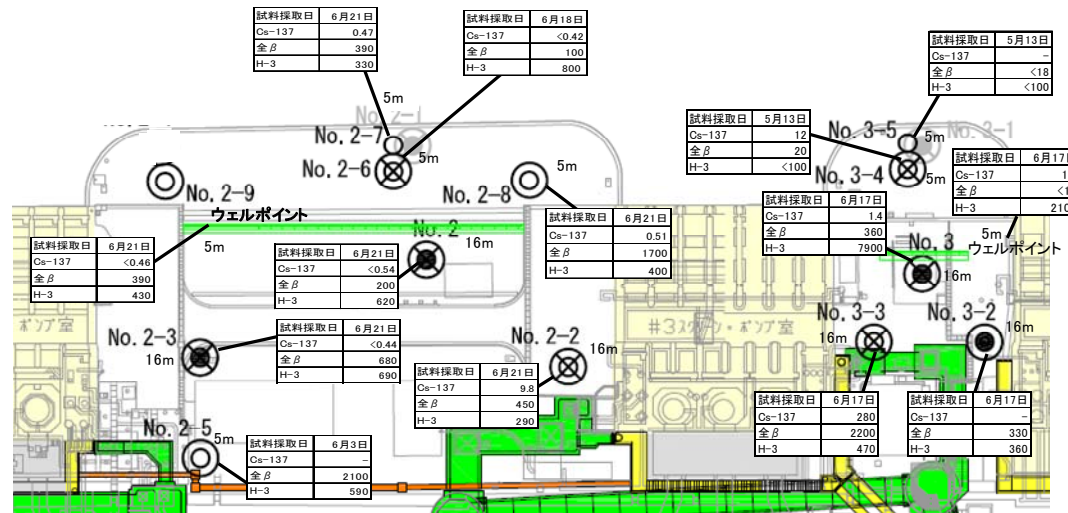
図6：タービン建屋東側の地下水濃度

- 1号機取水口北側護岸付近において、地下水観測孔No.0-4のトリチウム濃度が2014年7月から上昇傾向にあり、現在は25,000Bq/L程度で推移。No.0-3-2より1m³/日の汲み上げを継続。
- 1、2号機取水口間護岸付近において、地下水観測孔No.1、No.1-17のトリチウム濃度は2015年3月以降同レベルとなり12万Bq/L程度で推移。地下水観測孔No.1の全β濃度は2015年2月以降上昇傾向にあり、現在は4,000Bq/L程度、地下水観測孔No.1-17の全β濃度は低下傾向にあり、現在は1,000Bq/L前後で推移。ウェルポイントからの汲み上げ(10m³/日)、地下水観測孔No.1-16の傍に設置した汲上用井戸No.1-16(P)からの汲み上げ(1m³/日)を継続。
- 2、3号機取水口間護岸付近において、ウェルポイントのトリチウム濃度、全β濃度は3月より更に低下し、現在トリチウム濃度500Bq/L程度、全β濃度500Bq/L程度で推移。地盤改良部の地表処理、ウェルポイント改修のため、ウェルポイントの汲み上げ量を50m³/日に増加(2014/10/31～)。地盤改良部の地表処理を1/8に開始し、2/18に終了。ウェルポイント改修作業中(7月中旬完了予定)。
- 3、4号機取水口間護岸付近の地下水放射性物質濃度は、各観測孔とも低いレベルで推移。地盤改良部の地表処理を実施(3/19～3/31)し、地下水のくみ上げを開始(4/1～:20m³/日、4/24～:10m³/日)。地下水観測孔No.3においてトリチウム濃度、全β濃度とも4月より上昇が見られる。ウェルポイント改修作業中(7月中旬完了予定)。
- 1～4号機開渠内の海側遮水壁外側の放射性物質濃度は、5月までと同様に東波除堤北側と同レベルの低い濃度で推移。
- 港湾内海水の放射性物質濃度は5月までと同レベルの低い濃度で推移。
- 港湾口及び港湾外についてはこれまでの変動の範囲で推移。

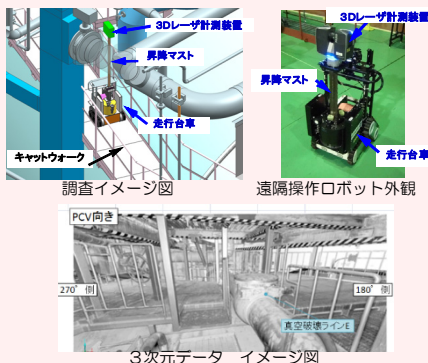
原子炉建屋の地下階（トラス室）上部を遠隔操作ロボットを用いて、レーザースキャンで調査し、地下階の3次元データを得た。

3次元データは、実測に基づく検討ができるため、より詳細な装置のアクセス性や配置検討に利用できる。

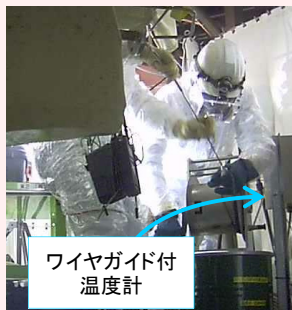
2号機原子炉圧力容器
故障温度計 引抜作業状況

- 震災後に2号機に設置した原子炉圧力容器底部温度計が破損したことから監視温度計より除外(2014/2/19)。
- 2014/4/17に温度計の引き抜き作業を行ったが、引き抜けなかったため作業を中断。錆除去剤を注入し、2015/1/19に引抜完了。2015/3/13に温度計の再設置完了。4/23より監視対象計器として使用。

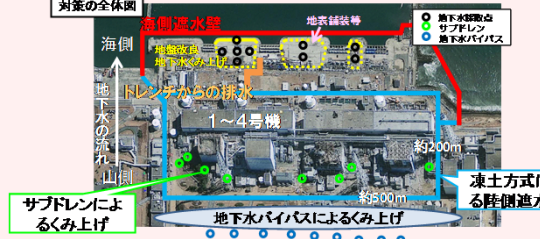
対策の全体図

海側
 地下水位観測点
 サブドレン
 地下水バイパス

凍土方式による陸側遮水壁

サブドレンによるくみ上げ
