「廃炉」の主な作業項目と作業ステップ

～4号機使用済燃料プールからの燃料取り出しが完了しました。1～3号機の燃料取り出し、燃料デブリ(注1)取り出しの開始に向け順次作業を進めています～

主な取り組み 構内配置図

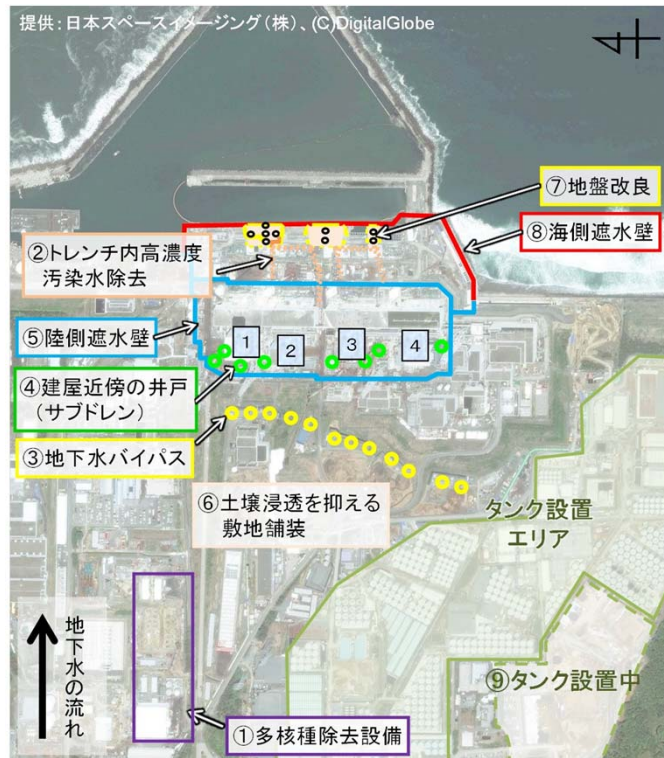
方針1. 汚染源を取り除く

- ①多核種除去設備等による汚染水浄化
- ②トレンチ(注3)内の汚染水除去
(注3) 配管などが入った地下トンネル。

方針2. 汚染源に水を近づけない

- ③地下水バイパスによる地下水汲み上げ
- ④建屋近傍の井戸での地下水汲み上げ
- ⑤凍土方式の陸側遮水壁の設置
- ⑥雨水の土壌浸透を抑える敷地舗装

方針3. 汚染水を漏らさない

- ⑦水ガラスによる地盤改良
- ⑧海側遮水壁の設置
- ⑨タンクの増設(溶接型へのリプレイス等)

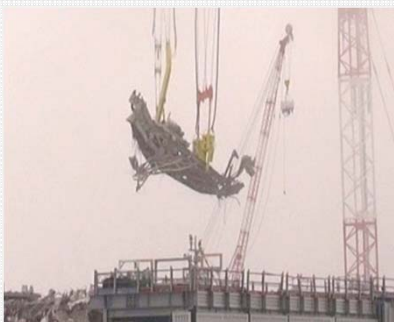
＜燃料交換機撤去作業の状況＞

8/2、3号機使用済燃料プール内で最大の大型ガレキである燃料交換機の撤去を実施し、安全に作業を終了しました。
