2号機原子炉格納容器内部調査
ペDESTAL内側 プラットホーム上調査(A2調査)

X-6遮へいブロック撤去の検討状況および
X-6周辺調査の実施について

3号機 PCV※内部調査の実施および 常設監視計器の設置について

3号機 P C V※機器ハッチ調査について

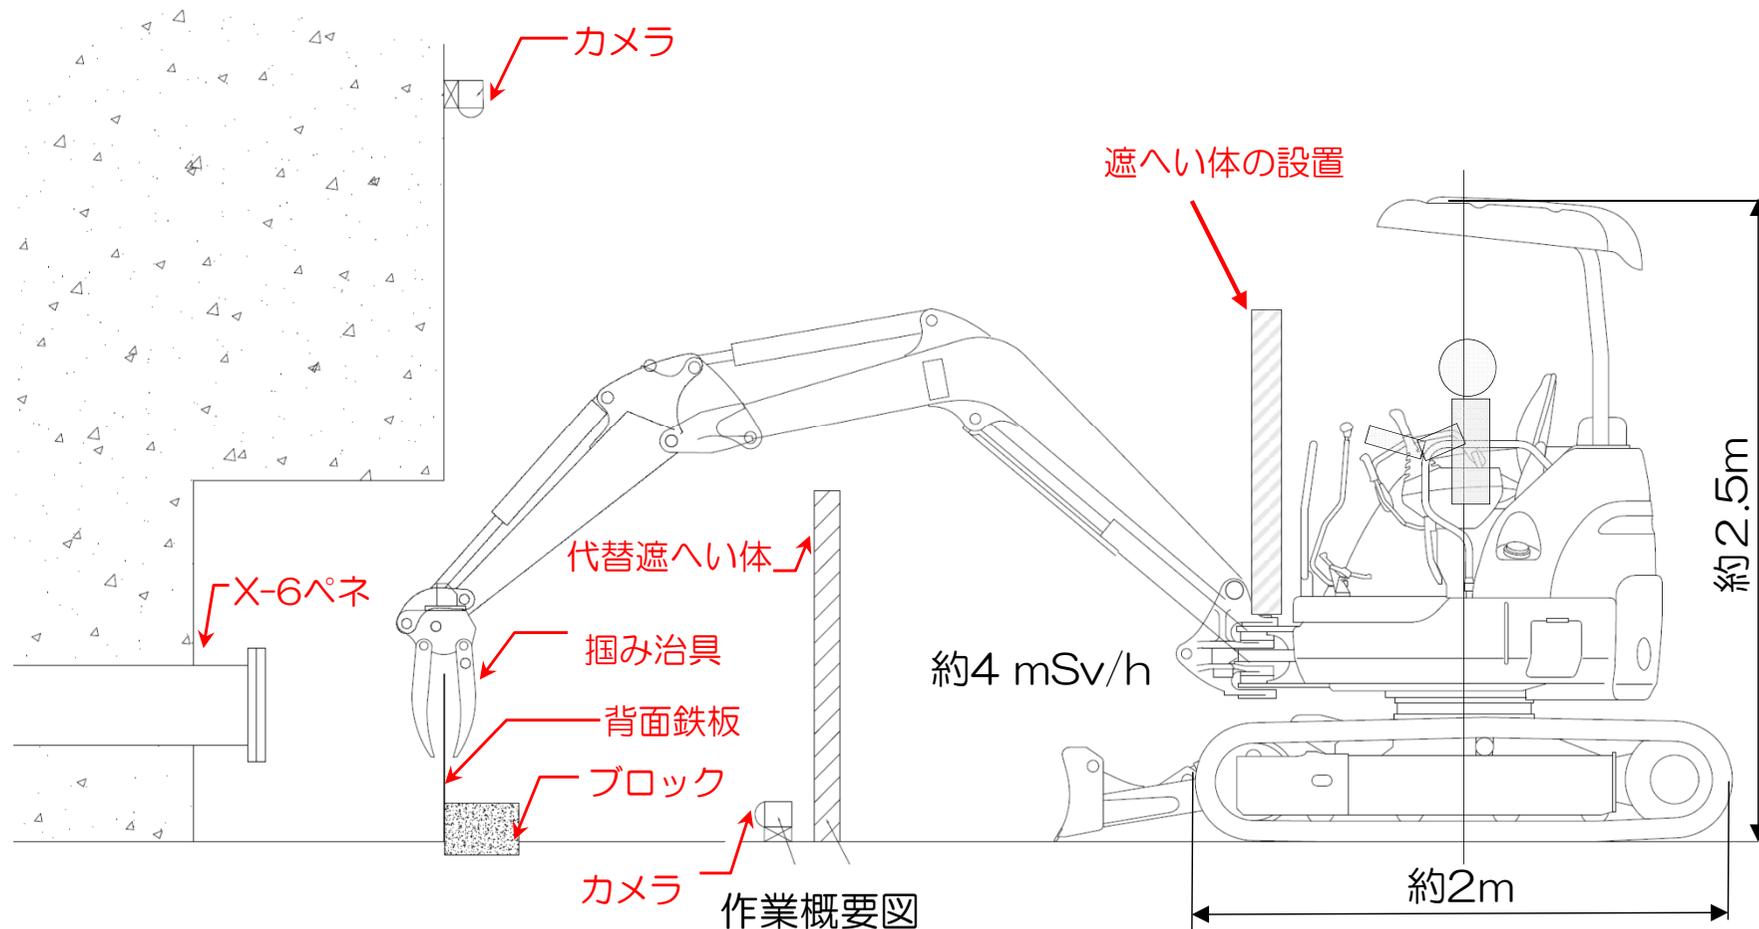
2. 小型重機活用による遮へいブロック撤去

■ 小型重機により遮へいブロックを取り外す

- (1) 掴み治具を用いて背面鉄板を取り外す(ブロックを掴むためのスペースを確保するため)
- (2) 背面鉄板取外し後、ブロックを掴み取り外す
- (3) (2) により撤去できない場合、治具を交換し加振、破砕することで固着を除去する

本工法については、モックアップ試験により工法成立性を確認した後、実施する。

- 早期のブロック撤去に向け、小型重機によるブロック撤去（加振等によるブロック固着除去、化学的な手法によるブロック固着除去を含む）について、作業準備に着手し、モックアップにより工法成立性を評価する。その結果を踏まえて、ブロック撤去作業を行う。
- ブロック撤去装置を用いたブロック撤去についても、工程短縮について引き続き検討を行う。
- ブロック撤去後の除染やA2調査準備等を円滑に実施するために、X-6ペネ周りの調査に着手する。

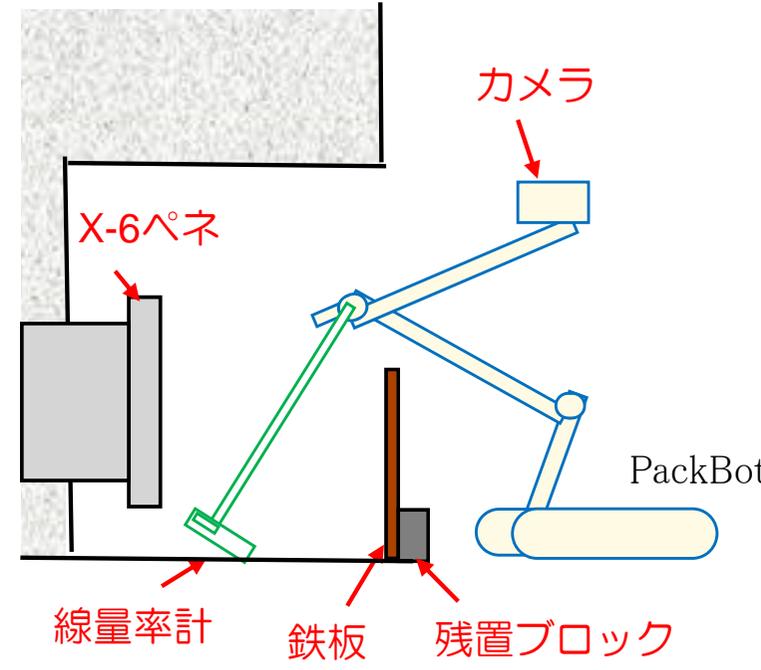
遠隔調査用ロボットによる線量率測定イメージ

- これまでの作業により、X-6ペネフランジ下部にペネ内からの溶出物を確認。また、X-6ペネフランジ中心部で1000mSv/hを超える線量が確認されている。
- ブロック撤去完了後のA2調査実施に向けて、X-6ペネ周辺の汚染状況や溶融物の調査を以下のとおり先行して実施する。

調査項目	目的	これまでの調査結果
① X-6小部屋内のガス/酸素濃度確認	現状装備での作業環境が確保されていることを確認するため	- (未調査)
② X-6 ^ハ 内からの直接線の影響確認	X-6 ^ハ 内からの直接線に対する遮へい検討に反映するため	<ul style="list-style-type: none"> • X-6^ハ内中心部位で、1000mSv/h以上となっていることを確認
③ X-6小部屋の壁面付着線源の影響確認	X-6ペネ周辺の除染作業の検討に反映するため	<ul style="list-style-type: none"> • X-6^ハ内小部屋には200mSv/h以上の箇所があり、線量低減が必要であることを確認
<ul style="list-style-type: none"> • X-6^ハ内床面の状態(傾斜/凹凸等)確認 • 床面溶融物の固着性確認(ヘア等で小突く) 	床面の溶融物除去方法の検討に反映するため	X-6 ^ハ 内床面にはフランジからの溶融物が広範囲に広がっていることを確認
X-6 ^ハ 内フランジの状態(傾斜/破損等)の確認	フランジ部の状態が、PCV調査用隔離機構の取り付けに支障がないことを確認するため	X-6 ^ハ 内フランジ下部には溶融物が垂下していることを確認

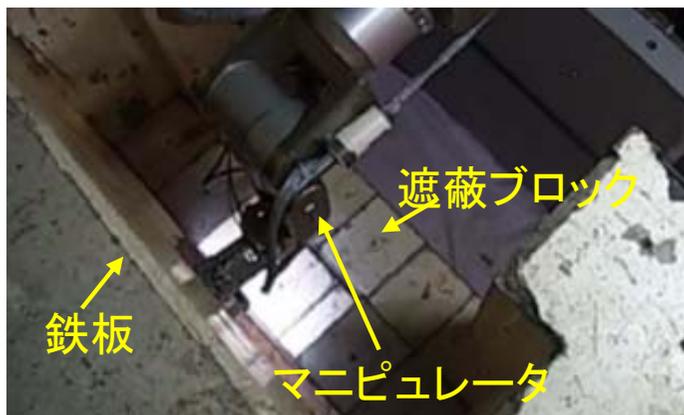
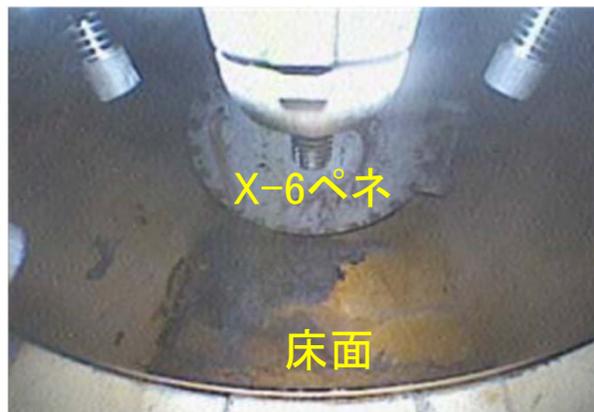
参考. X-6ペネ周辺の状況

- ブロック撤去と並行して、先端カメラにてX-6ペネ状況の事前確認を実施。マニピュレータ部の線量計が約400mSv/hを示し、X-6ペネ周りの線量が高い可能性を事前に確認した。

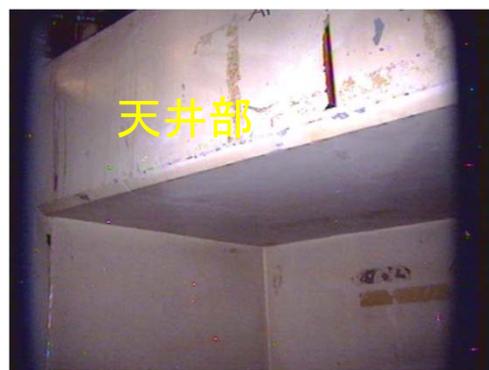
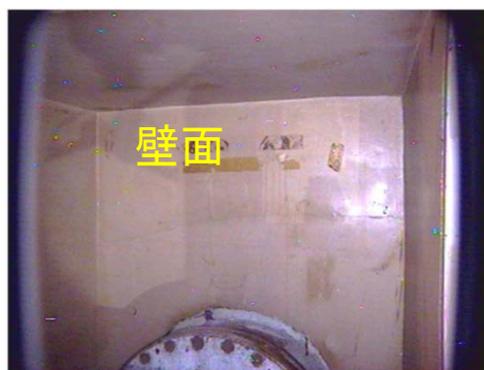
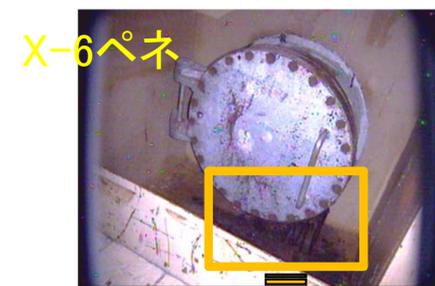
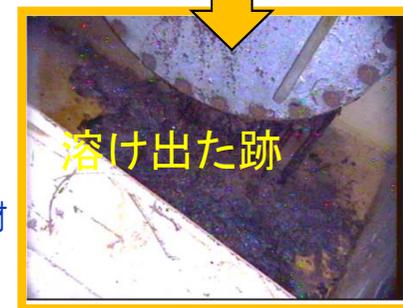
- X-6ペネ周りの撮影、線量測定を実施し、以下の内容を確認した。

- X-6ペネ周辺の躯体の天井部及び壁面に大きな損傷は見られない
- X-6ペネ表面に多少の錆はあるが大きな損傷は見られない
- X-6ペネフランジから床面に溶け出た跡が確認された
- X-6ペネフランジ中心部で1000mSv/hを超える線量が確認された

- *溶け出たものについては以下のことが推定される
- ・ペネフランジ用Oリング
 - ・CRD交換機用ケーブル被覆材

- ブロック撤去作業の途中で、ロボット（PackBot）を用いてX-6ペネ周りの状況調査、線量測定を実施。その結果、X-6ペネフランジ下部にペネ内からの溶出物を確認。また、X-6ペネフランジ中心部で1000mSv/hを超える線量を確認。
- ブロック撤去完了後のA2（ペDESTAL内側プラットホーム上）調査の工程については、X-6ペネ周辺の汚染や溶融物の調査結果を踏まえ策定することとしており、X-6ペネ周辺の汚染状況や溶融物等の先行調査の計画についてもご報告する。

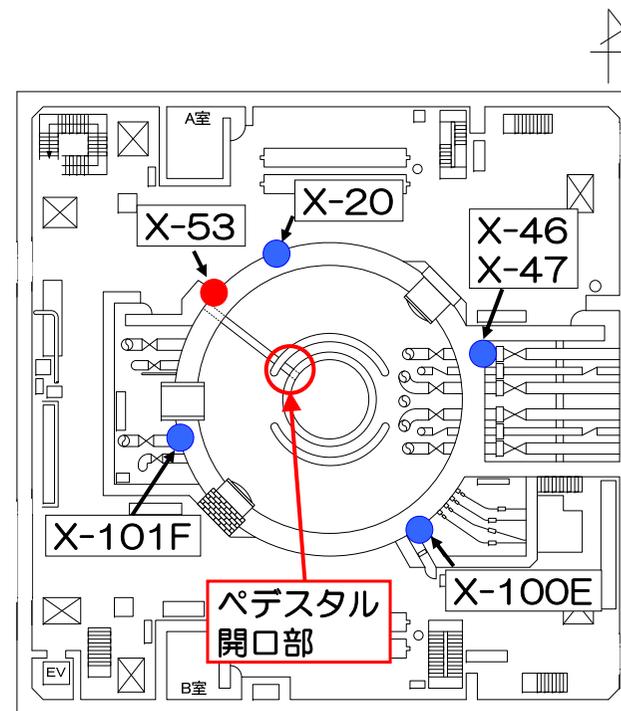
R/B※1階 OP12000以上、φ100以上の貫通部リスト

PCV内部調査および常設監視計器設置の貫通部として、X-53を使用する。

- 作業員の被ばく低減を考慮し、R/B※1階でアクセスし易い場所とすること。
- PCV水位以上であること（OP12000以上）
- 調査装置挿入にあたり、ペネ内径はφ100以上必要。
- 今後のペデスタル内部調査に有効な部位であること。

候補ペネ (用途)	ペネ内径 (mm)	1FL床面から の高さ(mm)	課題	評価
X-20 (予備)	190.9	5280	<ul style="list-style-type: none"> • 干渉物が多く、人のアクセス及び調査装置設置が困難。 • 高所作業となり作業性が悪い。 • 高線量エリアである。 	×
X-46 (予備)	237.2	5080	<ul style="list-style-type: none"> • 部屋内奥のため、人のアクセス及び調査装置設置が困難。 • 高所作業となり作業性が悪い。 • 高線量エリアである。 	×
X-47 (予備)	237.2	5080		×
X-53 (予備)	143.2	2290	<ul style="list-style-type: none"> • 高線量エリアである。 • H27年 中低所除染 	○
X-100E (予備)	317.6	6580	<ul style="list-style-type: none"> • 干渉物が多く、人のアクセス及び調査装置設置が困難。 • 高所作業となり作業性が悪い。 • 高線量エリアである。 	△
X-101F (予備)	317.6	6580		△

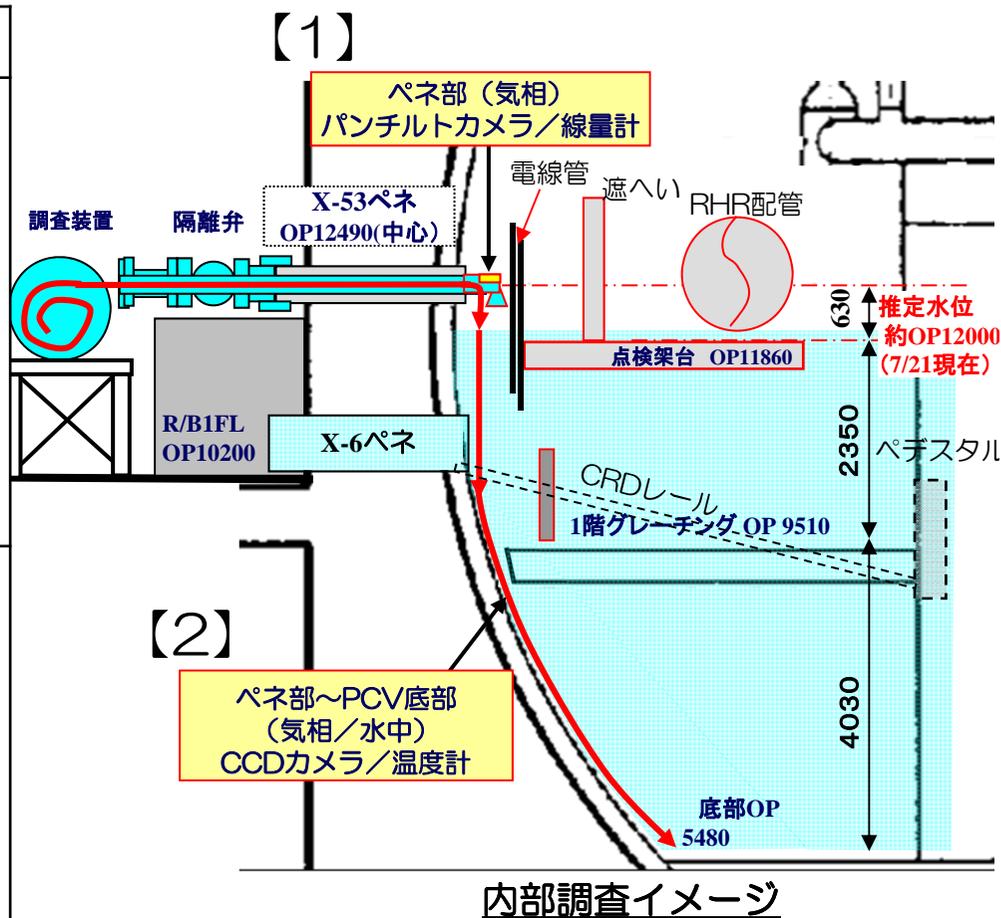
調査装置	調査範囲	調査内容
【1】 パンチルトカメラ +線量計	ペネ部 (気相)	①PCV内部構造物の状況確認 (PCV内の上・横方向の確認も行う) 常設監視計設置のための干渉物確認 ②気相部の線量測定 (調査装置設計の情報取得) ③今後のペデスタル内調査時のアクセス ルート・干渉物を確認 ・X-53ペネ出口近傍 ※1・2号機の初回調査を省み、PCV内上 ・横方向の確認が可能となるカメラの構 造に改良した。
【2】 CCDカ メラ +温度計	ペネ部～ PCV底 部 (気相～ 水中)	④PCV内の温度分布の確認 (既設温度計の検証) ⑤PCV内水面位置の確認 (計算値の妥当性確認) ⑥PCV内部構造物・壁面の状況確認 常設監視計設置のための干渉物確認 ⑦PCV底部の堆積物の状況確認 ⑧今後のペデスタル内調査時のアクセ スルート・干渉物確認及び装置設計の情報 取得 ・1階グレーチング

【補足】カメラによる確認は、カメラやPCV内部の環境上の制約により、可能な範囲で行う。

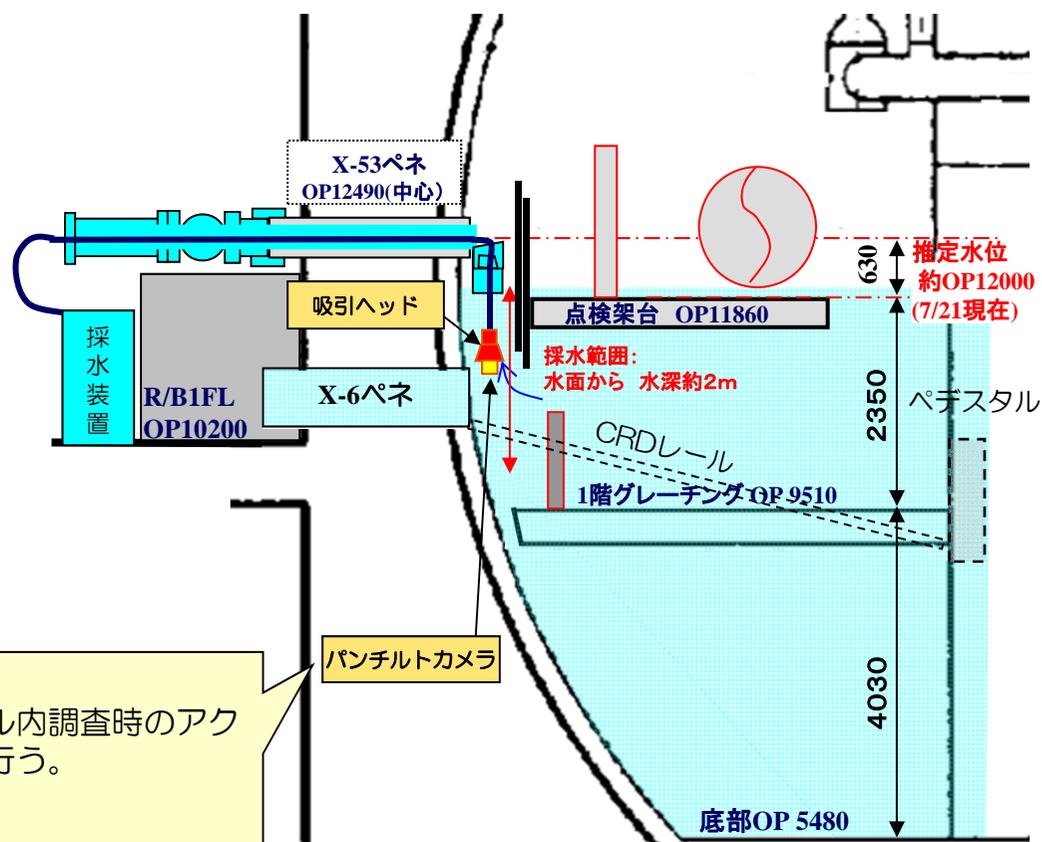
滞留水採水イメージ

PCV内の滞留水の採水・分析を行い、PCV内の腐食環境等の評価・確認を行う。
また、今後の調査検討に資する情報を取得する。

（滞留水の採水は、採水範囲のうち複数個所で実施する予定。）

採水装置のパンチルトカメラを使用して、今後のペダスタル内調査時のアクセスルート・干渉物の確認及び装置設計検討の情報取得を行う。

- ・X-6近傍
- ・1階グレーチング
- ・CRDレール近傍

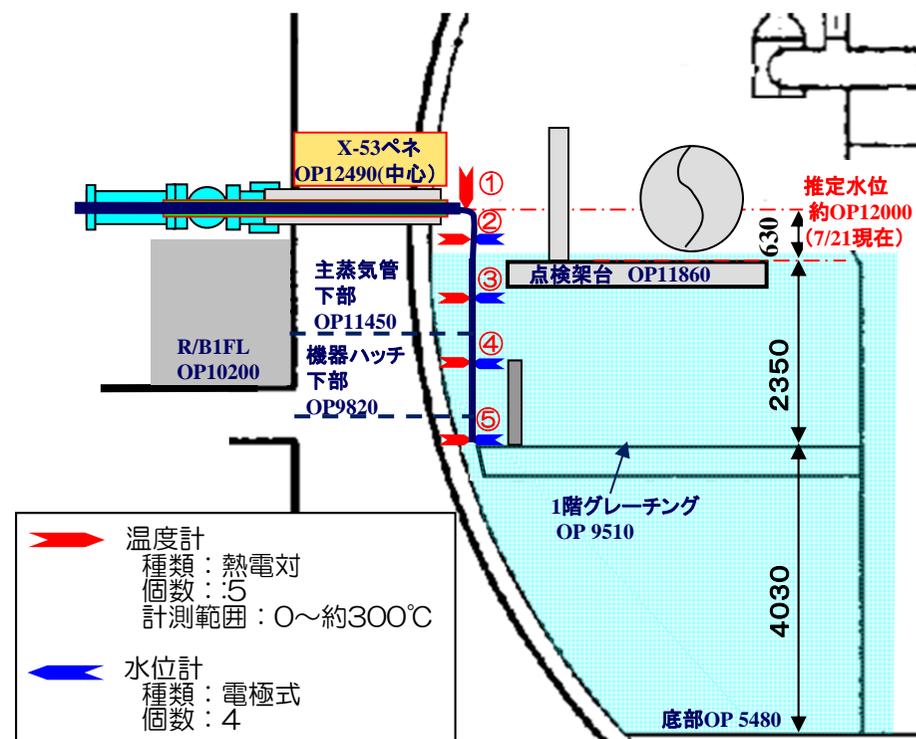
監視計器設置位置イメージ

1. 温度計を新たに設置し、気相部／水中部の温度測定より、監視計器の信頼性向上を図る。
2. 水位計を新たに設置し、水面位置の変動を監視する。

計器番号	設置計器		設置位置 (OP)	設置位置の根拠
	温度	水位		
①	○	—	約12,400	・気相部の温度測定
②	○	○	約12,150	・既設温度計と同等の高さの温度測定 ・現在の推定水位付近の監視
③	○	○	約11,500	・現在の推定水位付近の監視
④	○	○	約10,700	・既設温度計と同等の高さの温度測定
⑤	○	○	約9,700	・設置可能な最下端部

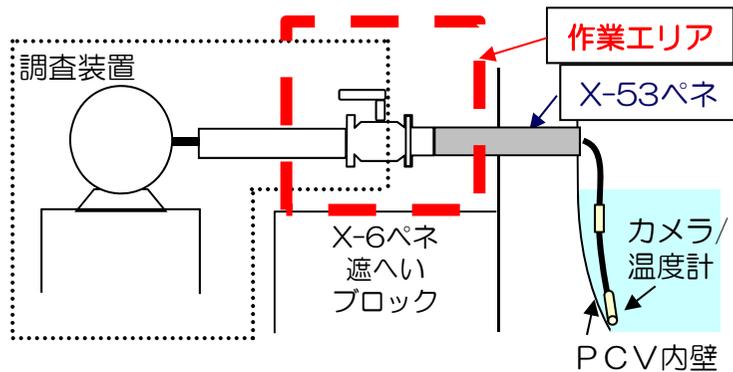
PCV内部調査装置イメージ（横）

X-53ペネ廻り（遮へいブロック上部）にて、グローブボックス、遮へい体を設置するため、①～⑤の干渉物撤去を行う。

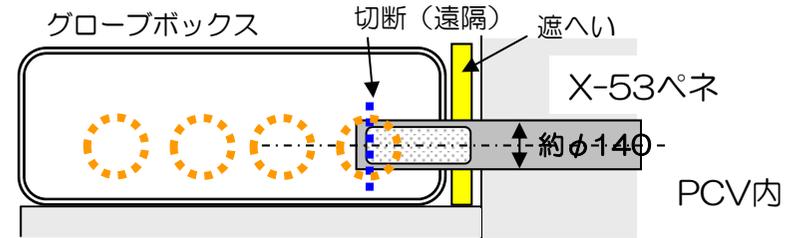
【図1】

②グローブボックス設置【図1】(気密確保、汚染防止)

③ペネ孔あけ【図1】(遠隔操作による切断)

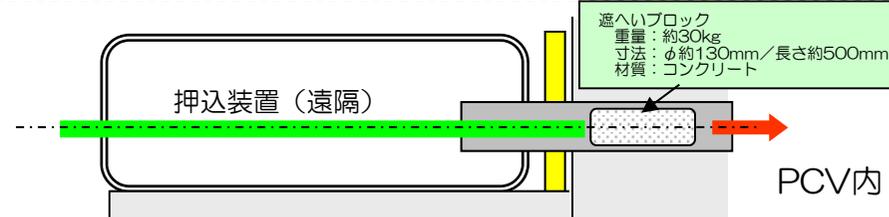
【図2】

④遮へいブロックの処置【図2】(PCV内へ押込)

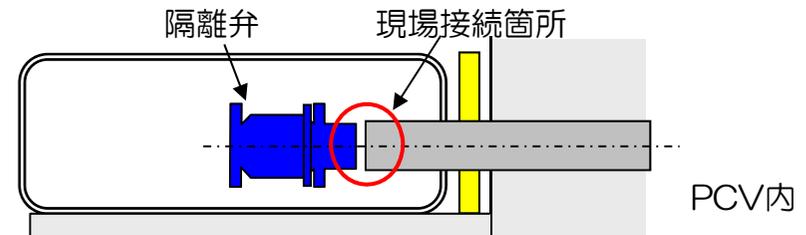
【図3】

⑤隔離弁の接続【図3】(ストラブカップリング接続)

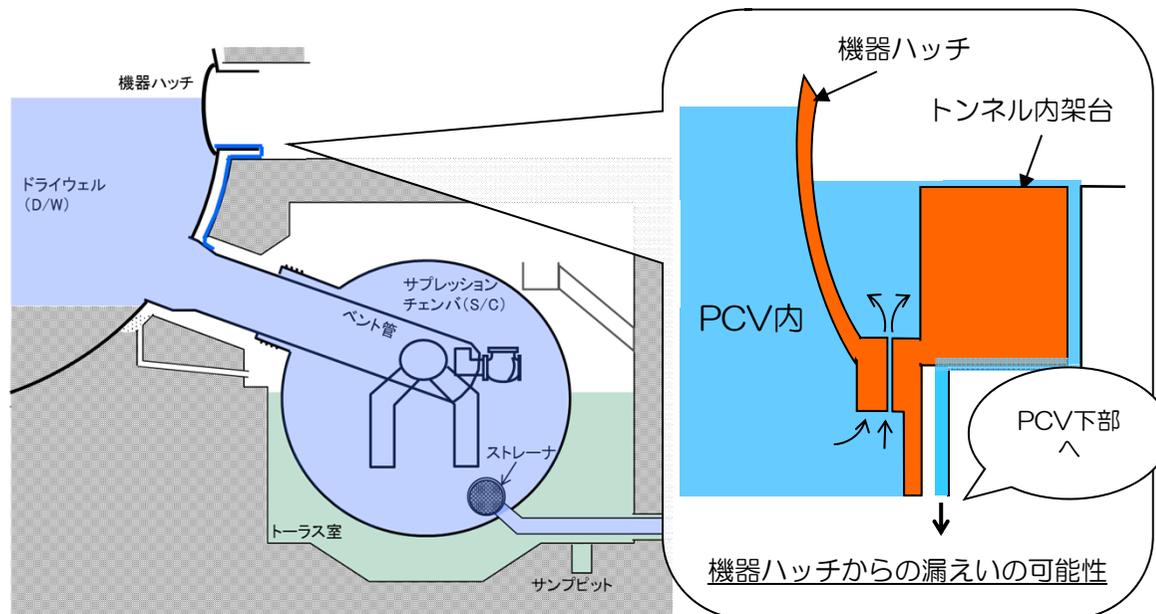
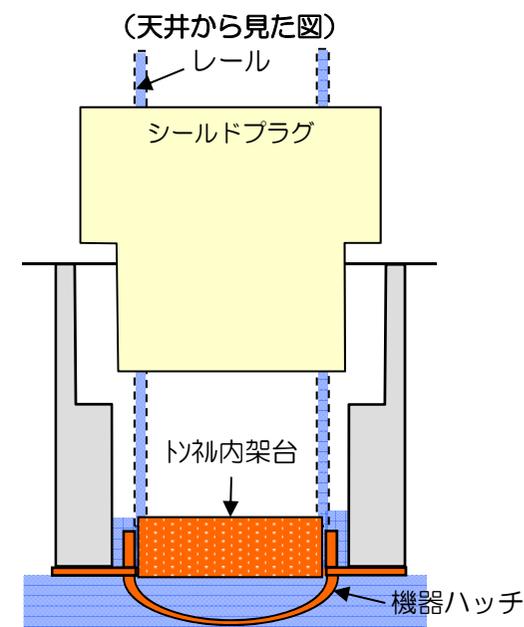
■ PCV機器ハッチ (R/B※ 1FL 北東)

H23年にシールドプラグの移動用レールの溝やその付近に高線量の水溜りを確認

→当該機器ハッチシール部からの漏えいの可能性がある。

■ シールドプラグ開口部から以下の装置にて機器ハッチの調査を実施する。

- 小型カメラ
- 無線操縦による自走式の小型調査装置

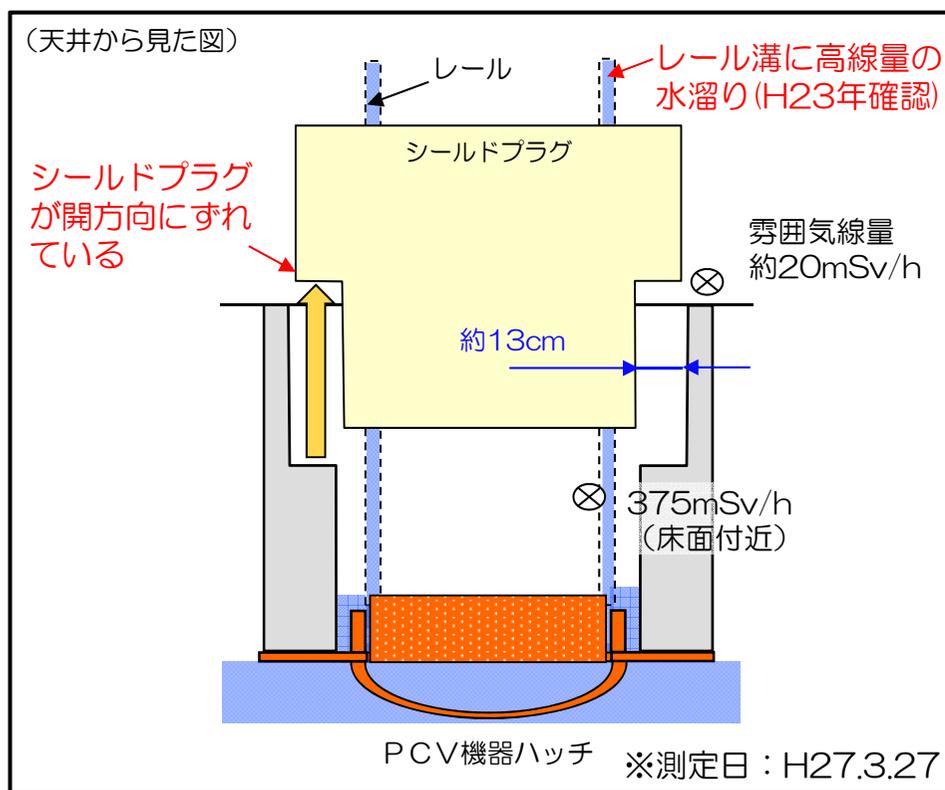
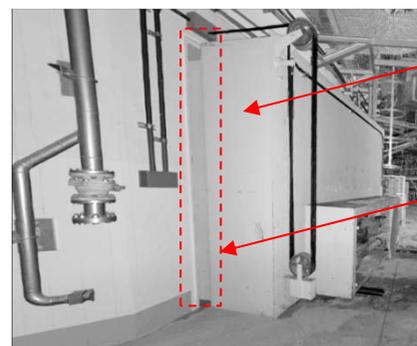
シールドプラグ

- ◆ シールドプラグが開方向にずれており、約13cm幅の隙間があることから、ここからPCV機器ハッチへのアクセスが可能
- ◆ シールドプラグ隙間入口部の霧囲気線量が約20mSv/hであるが、当該エリアでの短時間の小型カメラでの撮影および装置の設置以外の作業は低線量エリアでの実施を計画。

シールドプラグ隙間部

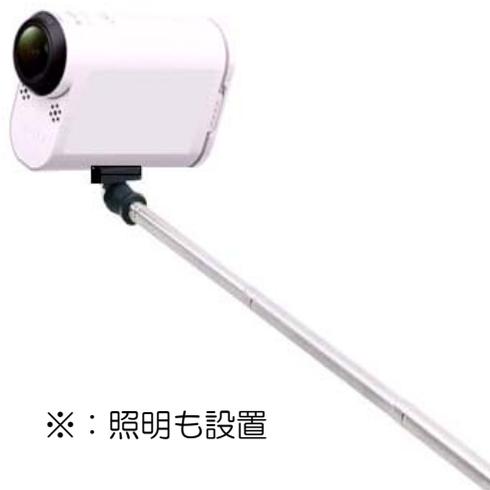
小型カメライメージ

- ① 小型カメラによるPCV機器ハッチからの漏えい他の確認
- ② 小型カメラでは見えない部分について無線操縦による自走式の小型調査装置を投入してPCV機器ハッチ他の確認

※：照明も設置

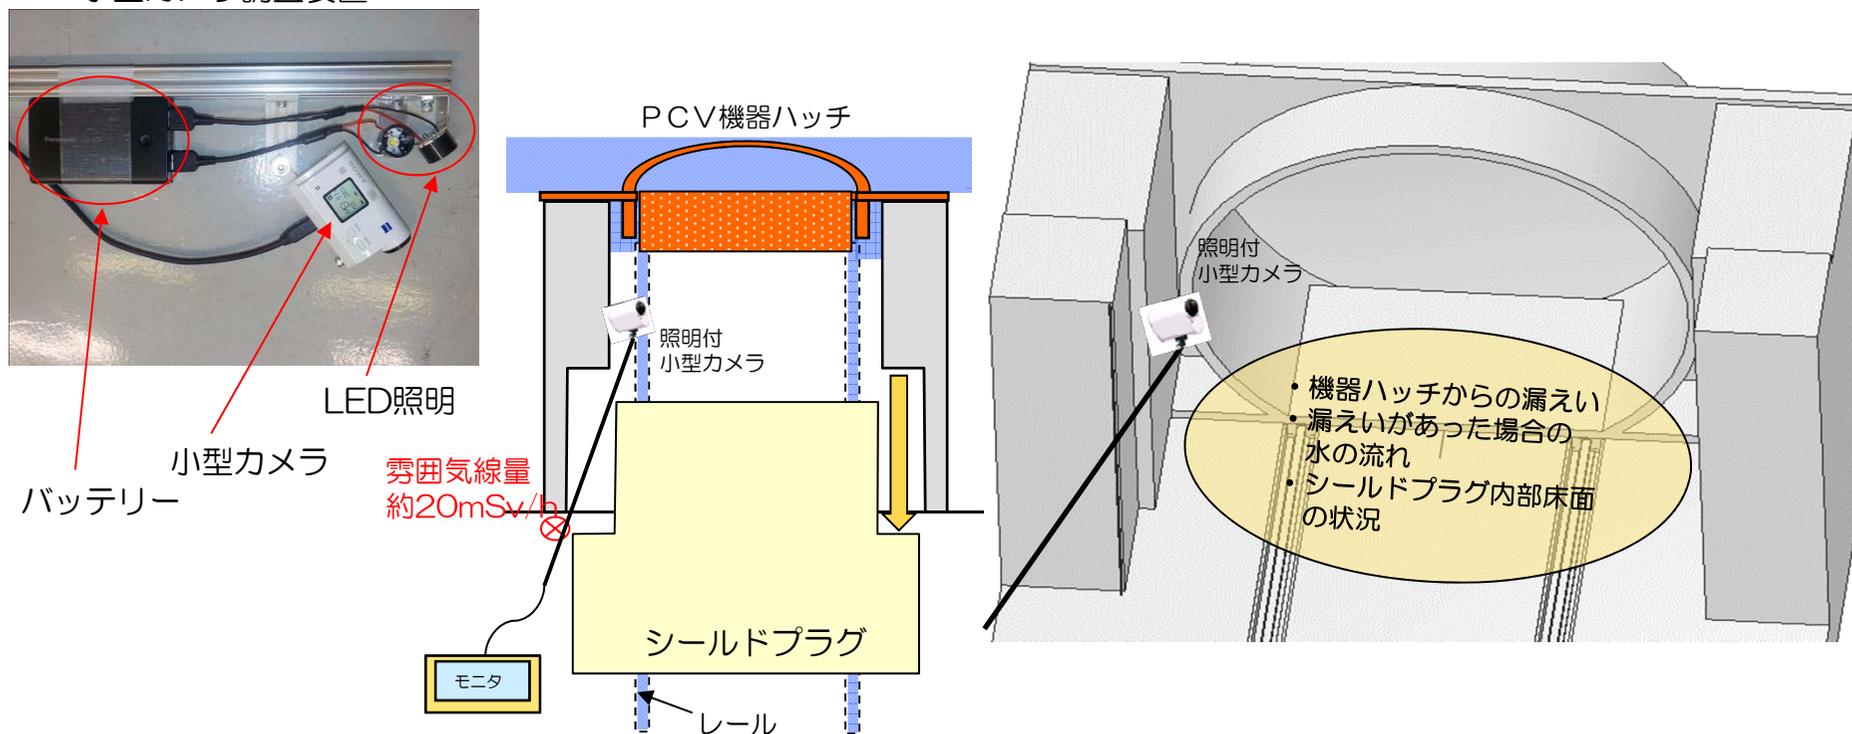
小型カメラ調査装置

- ① シールドプラグの隙間から小型カメラを挿入して内部状況を確認する。
- 機器ハッチからの漏えいの有無
 - 漏えいがあった場合の水の流れ
 - シールドプラグ内部床面の状況（小型調査装置の走行可否判断のため）

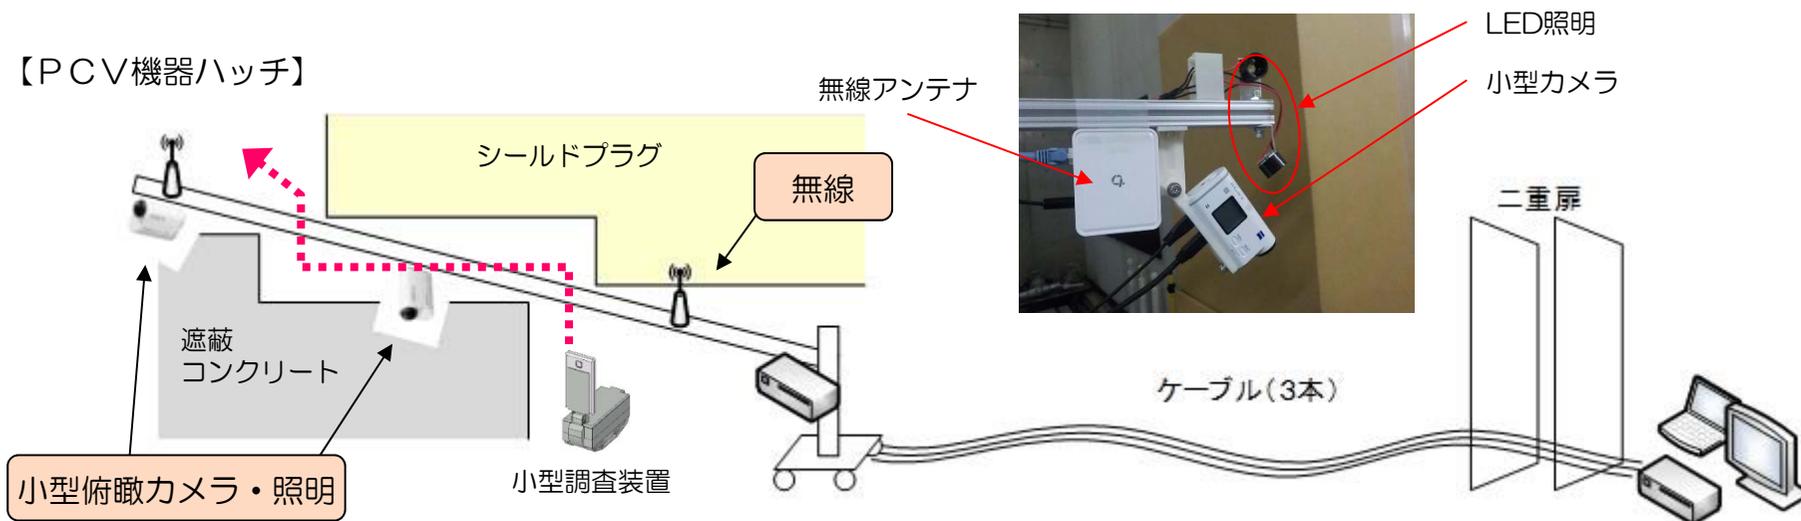
- ② 小型カメラでは見えない部分や詳細に確認が必要な場合、小型調査装置（ロボット）を投入して詳細な状況を確認する。
- 機器ハッチシール面（漏えい箇所の特定制）

- ◆ 小型調査装置は無線操縦の自走式
- ◆ 小型調査装置を投入する際は同時に小型俯瞰カメラを使用し、装置の状態をモニタ
- ◆ 小型調査装置の操縦は被ばく低減のため、R/B※二重扉の外でモニタしながら操縦

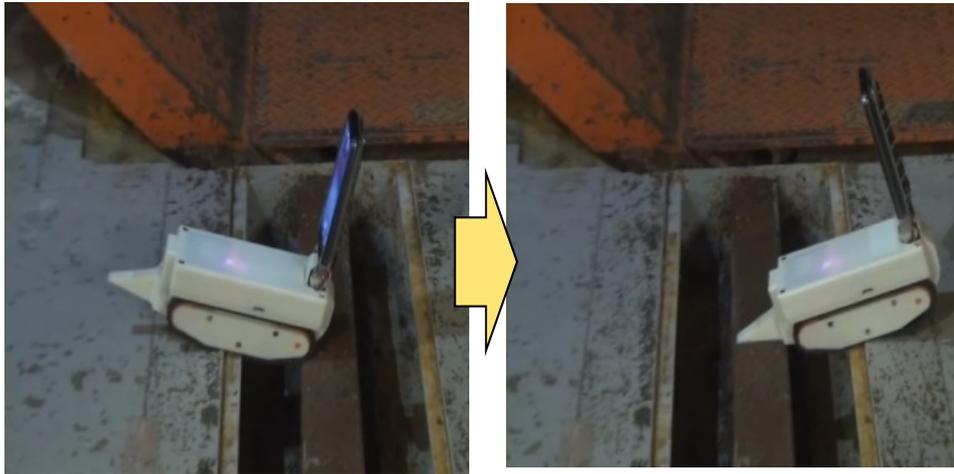
シールドプラグレール溝の通過

- ① 隙間や段差，シールドプラグレール溝の通過性能および走行性能
- ② 調査箇所の見え方や見え方の確認（カメラの性能確認）
- ③ 照明の照度確認

◆モックアップの結果，調査装置の各性能は調査の実施に問題のないことを確認した。ただし，シールドプラグ内の床面の状況や障害物の有無が不明であるため，小型カメラによる内部確認を先行する。

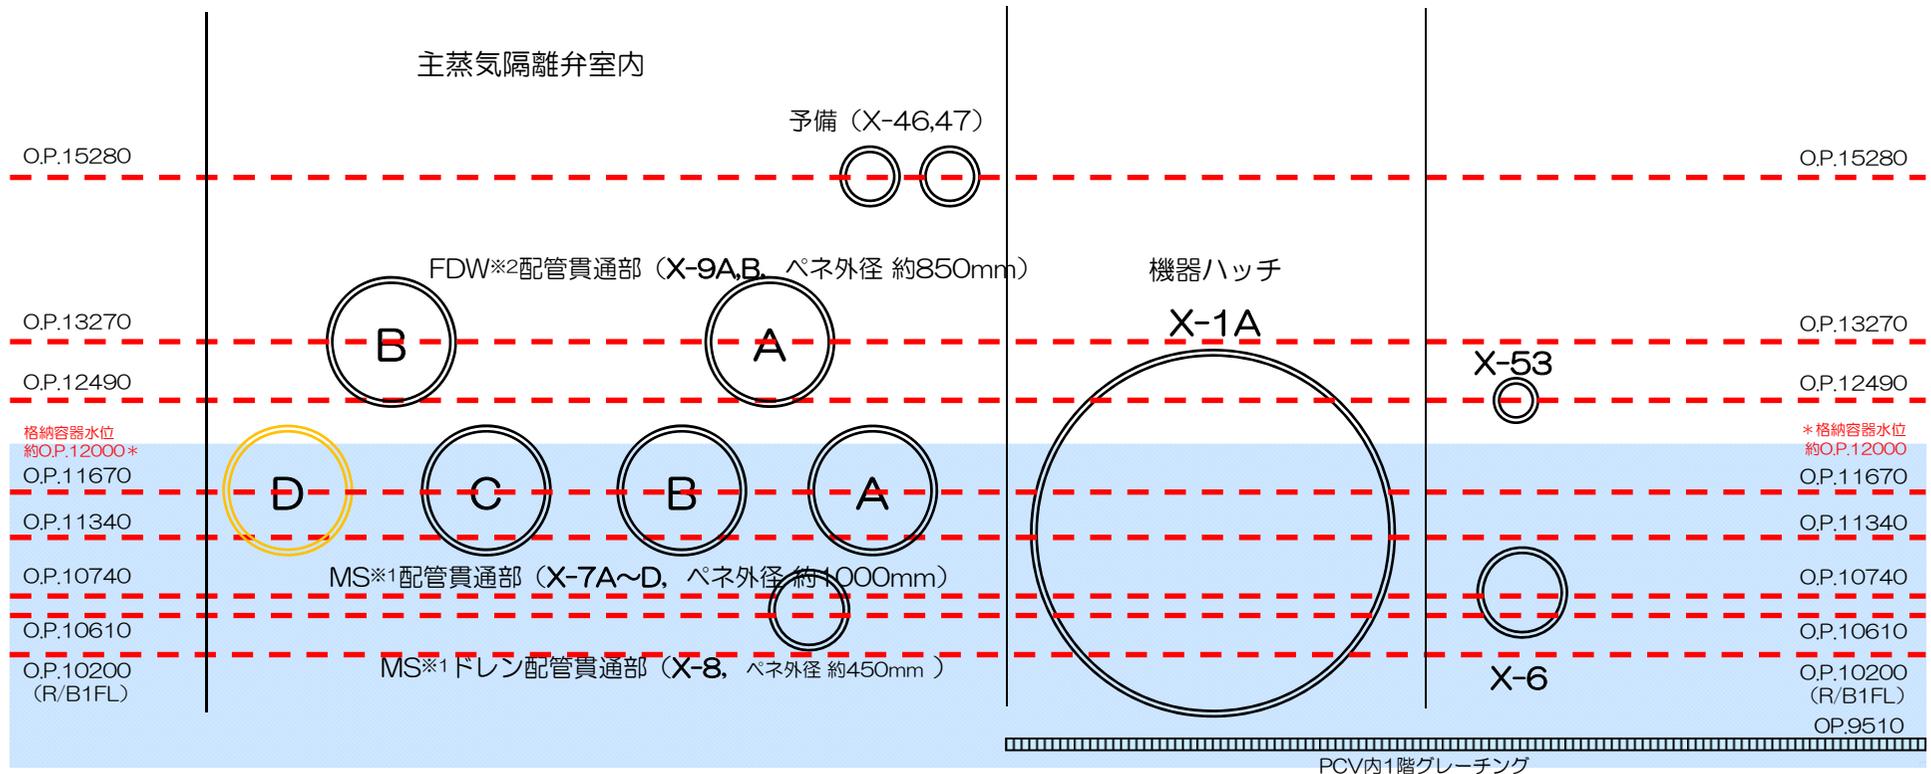
(参考) 3号機 格納容器内水位・配管貫通部 位置関係

(PCV外側から見た図)

* 格納容器水位はD/WとS/Cの差圧の圧力換算で算出した値

※1 主蒸気系
 ※2 給水系

■ 現状、3号機ではMS配管（D）貫通部ベローズに漏えいが確認されている。
