「廃炉」の主な作業項目と作業ステップ

～4号機使用済燃料プールからの燃料取り出しが完了しました。1～3号機の燃料取り出し、燃料デブリ(注1)取り出しの開始に向け順次作業を進めています～

II. 分野別の進捗状況

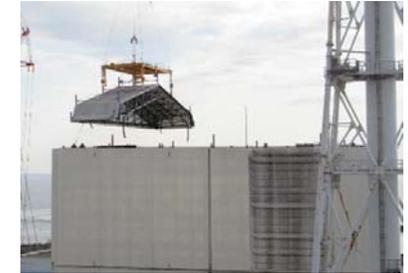
(1号機建屋カバー解体作業の状況)

1号機の使用済燃料プールからの燃料取り出しに向け、建屋カバーの解体作業を進めています。
2015年7月より建屋カバーの解体を開始しています。作業にあたっては、十分な飛散抑制対策と、放射性物質濃度の監視を行いながら、着実に進めてまいります。

- 7/28 より建屋カバー屋根パネル取り外しを開始し 10/5 に屋根パネル全 6 枚の取り外し完了。ダストモニタ及びモニタリングポストのダスト濃度等に、有意な変動は確認されていない。引き続き、オペレーティングフロアの調査を実施中。11 月より散水設備設置に支障となる鉄骨撤去を行う。
- 建屋カバー解体工事にあたっては、飛散抑制対策を着実に実施するとともに、安全第一に作業を進めていく。

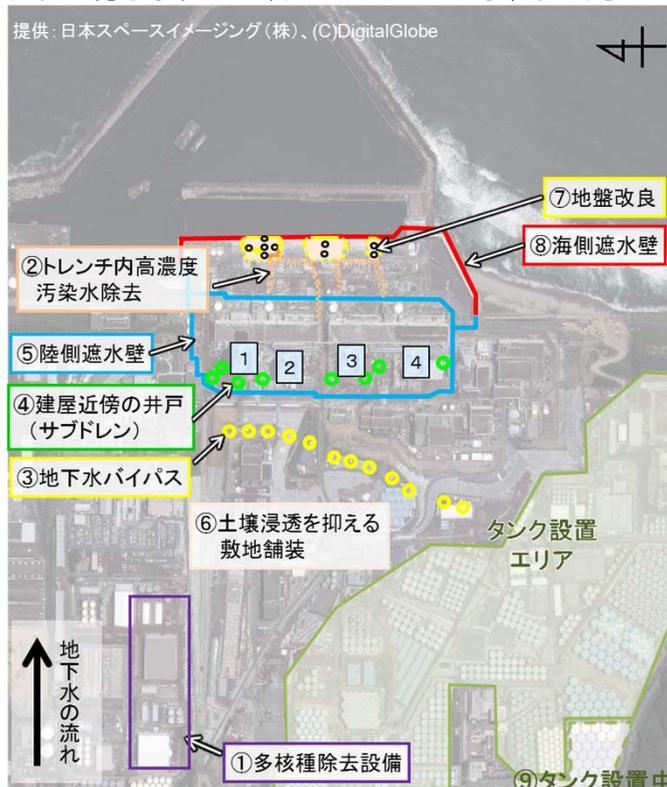
方針1. 汚染源を取り除く

- ①多核種除去設備等による汚染水浄化
- ②トレンチ(注3)内の汚染水除去
(注3) 配管などが入った地下トンネル。

方針2. 汚染源に水を近づけない

- ③地下水バイパスによる地下水汲み上げ
- ④建屋近傍の井戸での地下水汲み上げ
- ⑤凍土方式の陸側遮水壁の設置
- ⑥雨水の土壤浸透を抑える敷地舗装

方針3. 汚染水を漏らさない

- ⑦水ガラスによる地盤改良
- ⑧海側遮水壁の設置
- ⑨タンクの増設(溶接型へのリプレイス等)

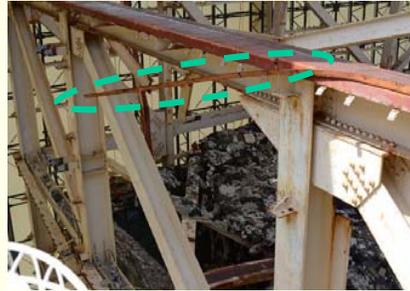
<撤去予定の支障鉄骨例>

今後、飛散防止剤の定期散布・ガレキ状況調査等を行った後、飛散抑制対策である散水設備の設置に向け支障鉄骨の撤去を行います。

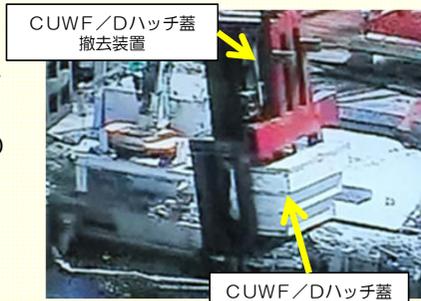
<CUWF/Dハッチ蓋撤去作業状況>

10/15、3号機使用済燃料プール内の大型ガレキの1つである原子炉冷却材浄化系ろ過脱塩器（CUWF/D）ハッチ蓋を撤去し、燃料ラック上の大型ガレキの撤去が完了しました。

撤去後、ハッチ蓋の下の燃料集合体4体のうち2体において、ハンドル部がわずかに変形していることを確認しました。今後、取り扱いについて検討してまいります。

注）約1m×約1m×約2m、水中重量約2.6tのコンクリート製の構造物

- 2号機使用済燃料取り出しに向けた主要工事
 - ・2号機原子炉建屋からのプール燃料の取り出しに向け、大型重機等を設置する作業エリアを確保するため、9/7から作業に支障となる周辺建屋の解体等を実施中。
- 3号機使用済燃料取り出しに向けた主要工事
 - ・使用済燃料プール内の大型ガレキの1つである CUV F/D ハッチ蓋の撤去作業を実施（9/22～10/15）。これにより、燃料ラック上の大型ガレキの撤去が完了。撤去後新たに確認できた使用済燃料4体のうち、2体の燃料について燃料ハンドルがわずかに変形していることを確認。今後は燃料取出の検討の中で当該燃料の詳細な調査を行う予定。引き続き、その他のガレキ撤去作業を実施中（11月完了予定）。

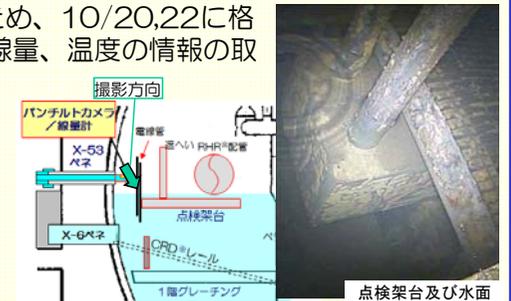
<格納容器内部調査状況>

3号機原子炉格納容器内を確認するため、10/20,22に格納容器内部へ調査装置を入れ、映像、線量、温度の情報の取得、内部の滞留水の採取を行いました。

格納容器内の構造物・壁面に損傷は確認されず、水位は推定値と一致していました。また、内部の線量は他の号機に比べて低いことがわかりました。

- ・3号機原子炉格納容器内の冷却状態の確認及び、今後の調査検討に資する情報を取得するため、格納容器貫通部（X-53ペネ）から調査装置を導入し、映像、線量、温度の情報の取得、内部の滞留水の採取を行いました。（10/20, 22）。格納容器内の構造物・壁面に損傷は確認されず、水位は推定値（OP. 約11,970）と概ね一致。また、内部の線量は他号機に比べて低いことを確認。今後、得られた情報の分析を行い、燃料デブリ取り出し方針等の検討に活用する。
- ・設置準備を行った後、12月にX-53ペネから格納容器内に温度計・水位計を設置する予定。

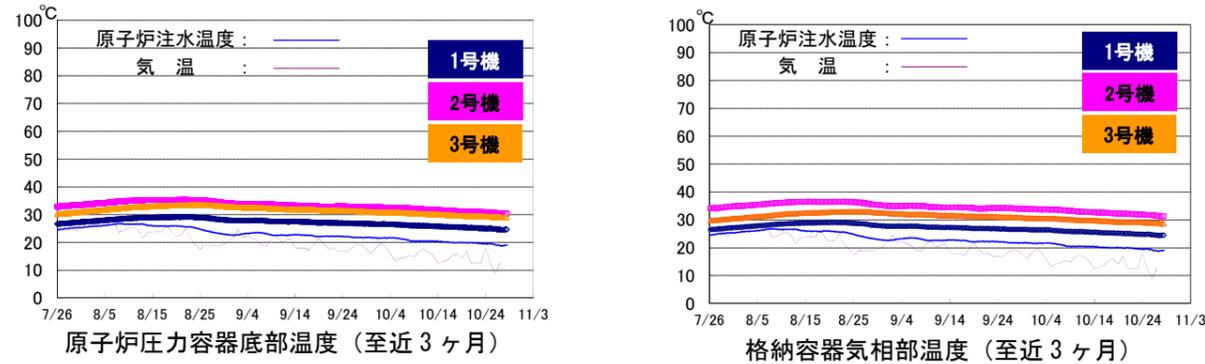
注水冷却を継続することにより、原子炉圧力容器底部温度、格納容器気相部温度は、号機や温度計の位置によって異なるものの、至近1ヶ月において、約20~40度で推移。

※トレンドグラフは複数点計測している温度データの内、一部のデータを例示

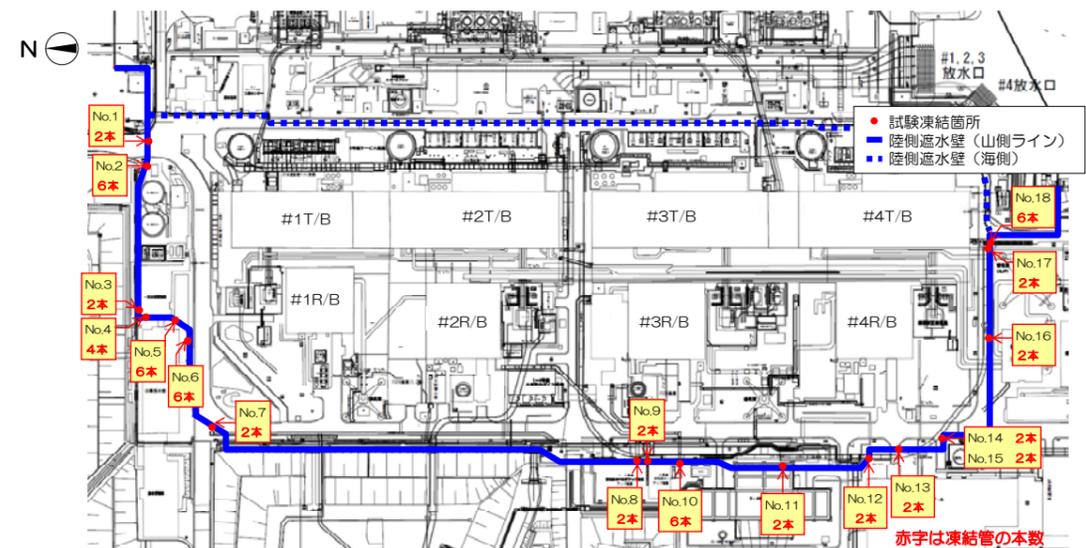
図1: 陸側遮水壁の試験凍結箇所

- 1~4号機を取り囲む陸側遮水壁 (経済産業省の補助事業) の造成に向け、凍結管設置のための削孔工事を開始 (2014/6/2~)。
- 山側部分について 7/28 に凍結管の設置が完了し、その後、9/15 にブライン充填完了。これにより、山側3辺の凍結準備が完了。
- 4/30 より、18箇所 (凍結管 58本、山側の約6%) において、試験凍結を実施中。ブライン充填作業に伴い、8/21 より試験凍結箇所へのブライン供給を停止。
- 海側部分について、10/15 に削孔完了 (凍結管用: 532本、測温管用: 131本)。10/27時点で凍結管 483本/532本 (91%) 建込 (設置) 完了 (図2参照)。

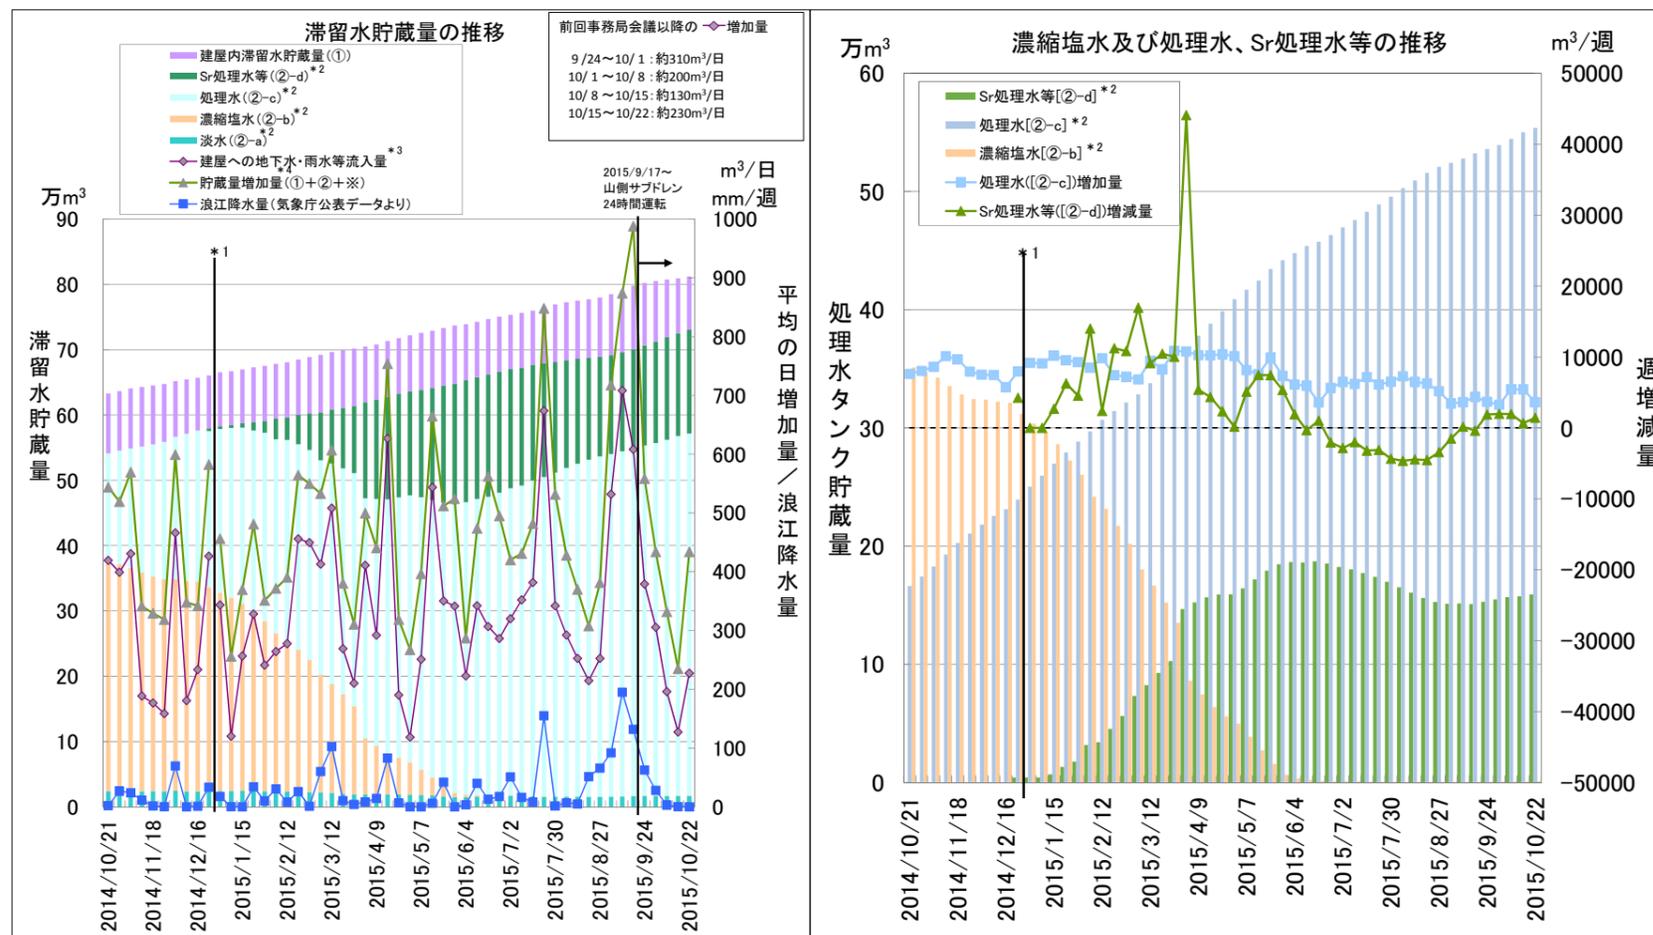
図3：滞留水の貯蔵状況

*1：2015/1/1より集計日を変更（火曜日→木曜日）
 *2：水位計0%以上の水量
 *3：2015/9/10より集計方法を変更
 （建屋・タンク貯蔵量の増加量からの評価
 →建屋貯蔵量の増減量からの評価）
 「建屋への地下水・雨水等流入量」＝
 「建屋保有水増減量」＋「建屋からタンクへの移送量」
 －「建屋への移送量（原子炉注水量、ウェルポイント等からの移送量）」
 *4：2015/4/23より集計方法を変更
 （貯蔵量増加量（①＋②）→（①＋②＋※））

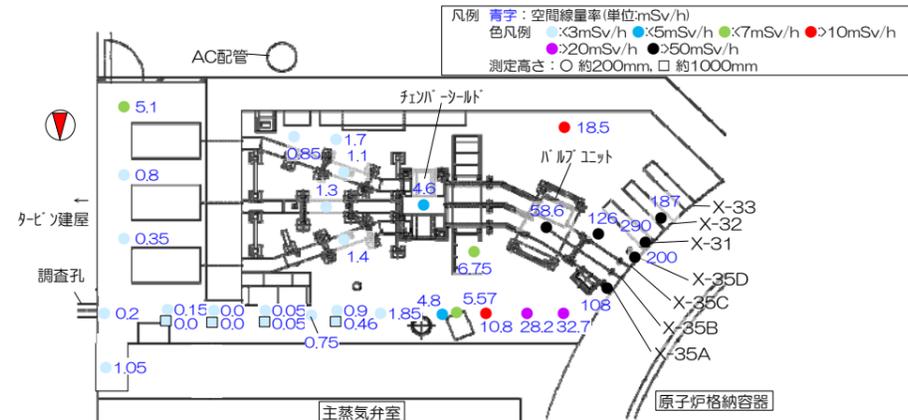
図4：1号機TIP室調査結果（空間線量率）

- ・将来の原子炉格納容器内部調査や原子炉格納容器補修に向け線量低減が必要か確認するため、TIP室の調査を9/24～10/2に実施。原子炉格納容器側のX-31～33ペネ（計装ペネトレーション）が高線量、その他は低線量であり、TIP室内での作業が可能な見込みであることを確認（図4参照）。

- PCV内部調査のための環境改善その他を目的とし、TIP(※1)室調査を9/24~10/2に実施。(TIP室は部屋の入口周辺が高線量のため、線量の低いタービン建屋通路から壁面を穿孔して線量率・汚染分布等を調査)
- 調査の結果、X-31~33ペネ(※2)(計装ペネ)が高線量、そのほかは低線量であった。
- TIP室内での作業が可能な見込みがあることを確認したことから、今後、TIP室内作業を行うために障害となる干渉物等の洗い出しや線量低減計画の策定を進める。

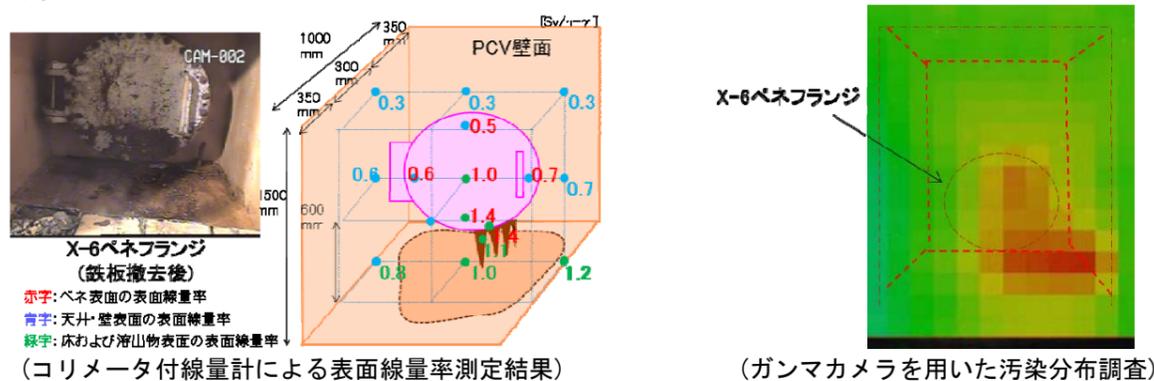
図5：2号機X-6ペネ周辺調査状況

- ・2号機原子炉格納容器ペDESTAL内プラットフォーム状況調査（A2調査）に向け、X-6ペネ前の汚染調査を実施。
- ・X-6ペネ内部からの線量寄与は最大1Sv/hであること、X-6ペネからの溶出物を中心に汚染が形成されていること、溶出物は固化しておりヘラ等で容易に掻き取り可能であることを確認（図5参照）。

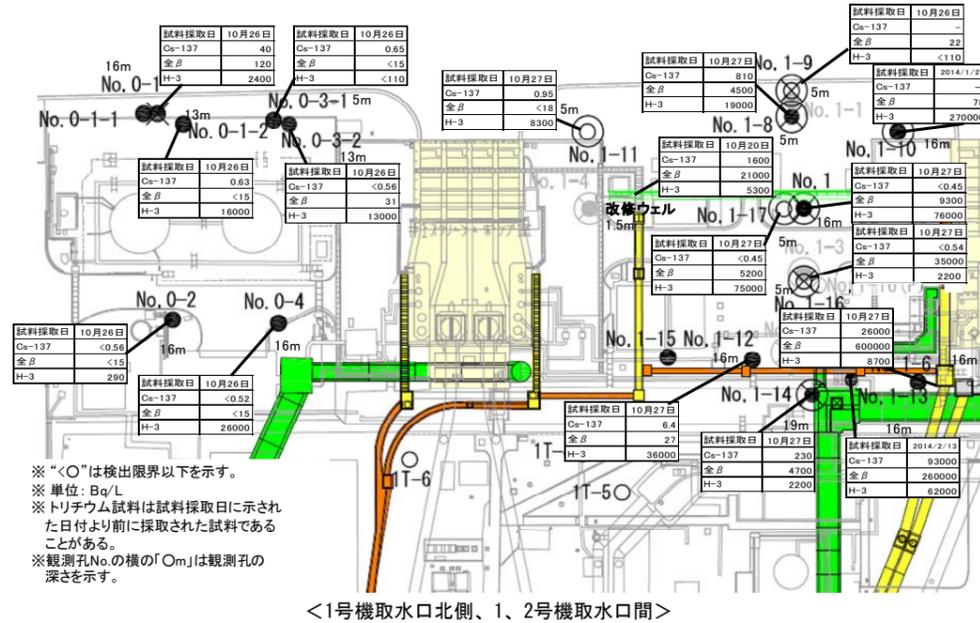
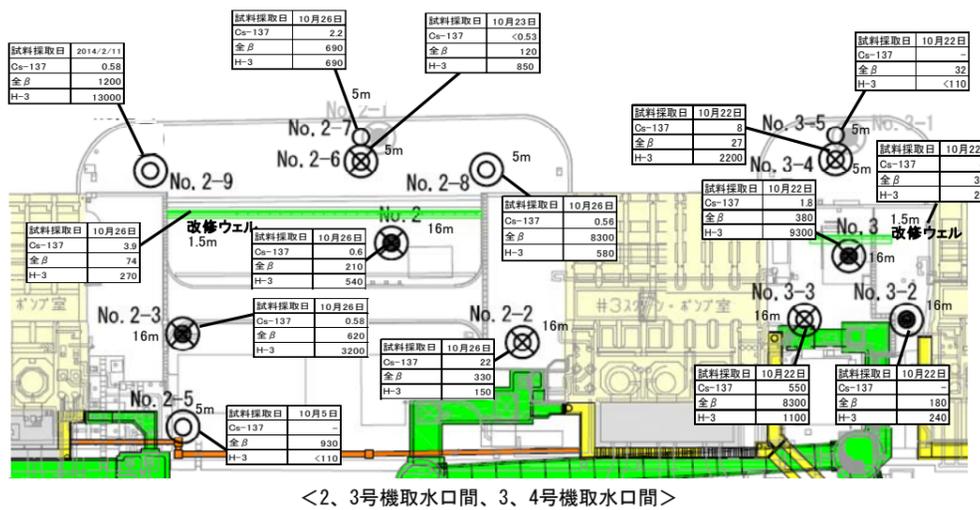
図6: タービン建屋東側の地下水濃度

- ・1号機取水口北側護岸付近において、地下水観測孔No.0-4のトリチウム濃度が2014年9月から上昇傾向にあり、現在は30,000Bq/L程度で推移。No.0-3-2より1m³/日の汲み上げを継続。
- ・1、2号機取水口間護岸付近において、地下水観測孔No.1、No.1-17のトリチウム濃度は2015年3月以降同レベルとなり8万Bq/L程度で推移。2015年2月以降、地下水観測孔No.1の全β濃度は上昇傾向にあり現在8,000Bq/L程度、地下水観測孔No.1-17の全β濃度は低下傾向にあり現在5,000Bq/L程度で推移。改修ウェルポイントからの汲み上げを開始（10/14～）。
- ・2、3号機取水口間護岸付近において、ウェルポイントの全β濃度は9月に10,000Bq/L程度に上昇したが、改修ウェルポイントによる揚水開始以降低下が見られる。改修ウェルポイントからの汲み上げを開始（10/14～）。
- ・3、4号機取水口間護岸付近の地下水放射性物質濃度は、各観測孔とも低いレベルで推移。改修

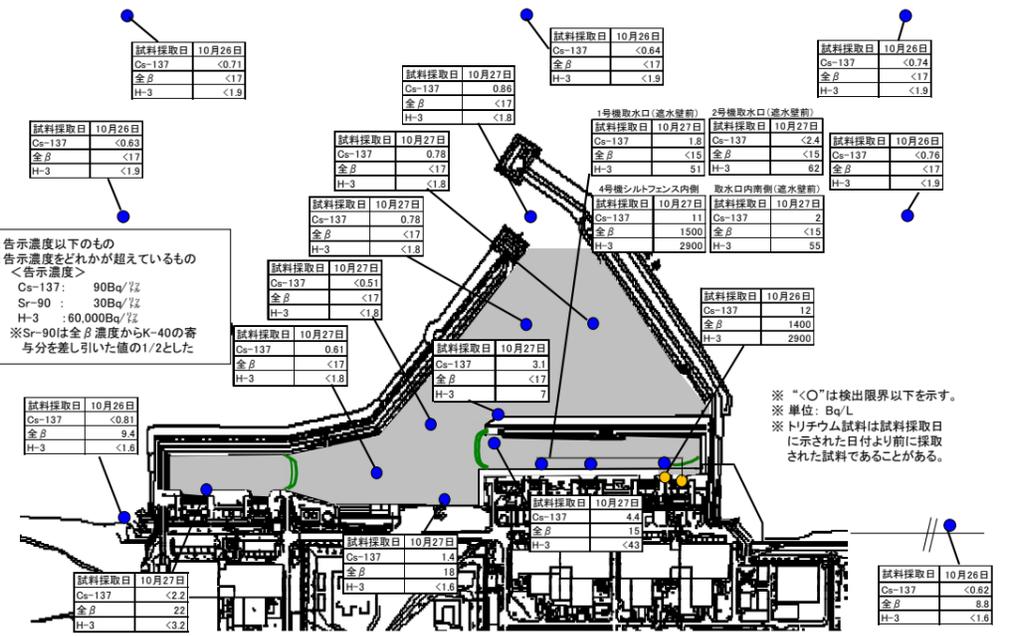
図7: 港湾周辺の海水濃度

- 1~4号機開渠内の海側遮水壁外側、及び港湾内海水の放射性物質濃度は、海側遮水壁鋼管矢板打設完了、継手処理進捗の影響により低下傾向が見られる。
- 港湾外海水の放射性物質濃度はセシウム137、トリチウムはこれまでの変動の範囲で推移。全β濃度について、これまで検出限界値未満(15~18Bq/L)が継続していたが、2015年3月下旬以降、検出限界値と同程度の濃度が検出されている。港湾口北東側の全β濃度について、6/15に24Bq/Lが検出されているが、港湾口、5,6号機放水口北側、南放水口付近のストロンチウム90は低い濃度で推移。5,6号機放水口北側、南放水口付近の全β濃度に変動は見られていない。
- 海側遮水壁について、鋼管矢板の打設作業を9/10より再開し9/22に打設完了。引き続き継手処理を実施し10/26に閉合完了。今後、海側遮水壁内側の埋立・舗装を実施する。

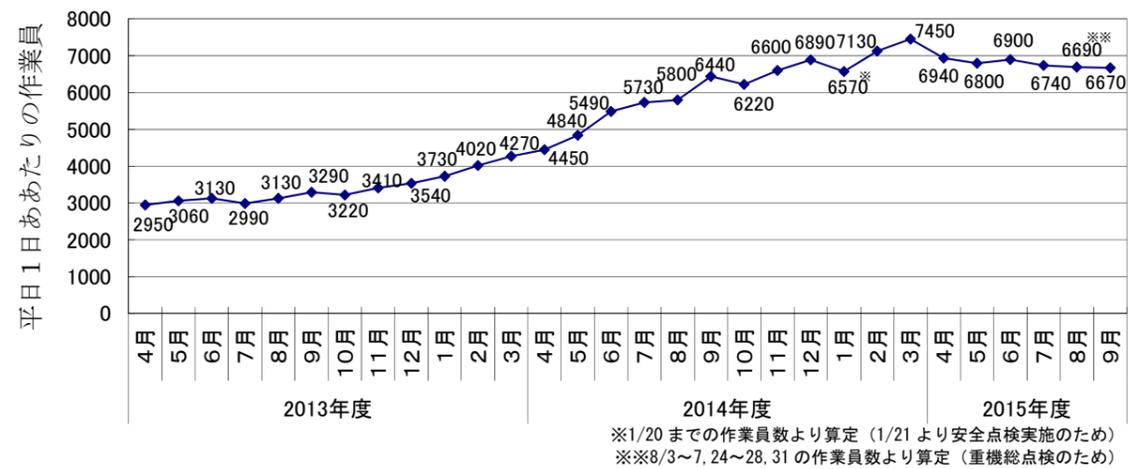
図9：2013年度以降各月の平日1日あたりの平均作業員数（実績値）の推移

- 1ヶ月間のうち1日でも従事者登録されている人数(協力企業作業員及び東電社員)は、2015年6月~8月の1ヶ月あたりの平均が約13,900人。実際に業務に従事した人数1ヶ月あたりの平均で約10,900人であり、ある程度余裕のある範囲で従事登録者が確保されている。
- 11月の作業に想定される人数(協力企業作業員及び東電社員)は、平日1日あたり6,740人程度*と想定され、現時点で要員の不足が生じていないことを主要元請企業に確認。なお、2014年度以降の各月の平日1日あたりの平均作業員数(実績値)は約3,000~7,500人規模で推移(図9参照)。

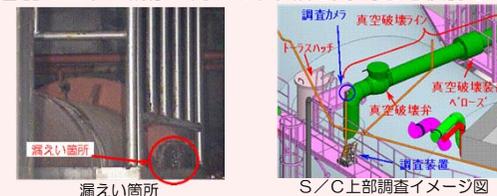
1号機S/C上部の漏えい箇所を2014/5/27より調査し、上部にある配管の内1本の伸縮継手カバーより漏えいを確認。他の箇所からの漏えいは確認されず。

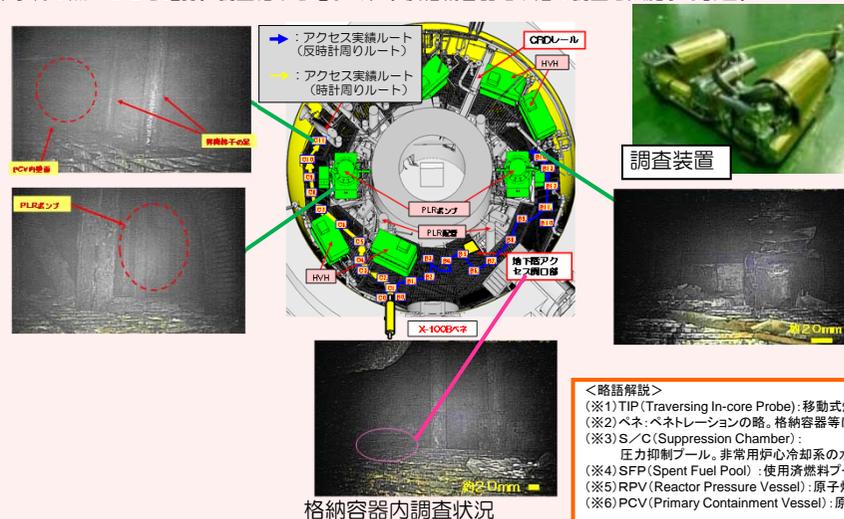
- 1号機X-100Bペネから装置を投入し、時計回りと反時計回りに調査を行う。

- 狭隘なアクセス口(内径φ100mm)から格納容器内へ進入し、グレーチング上を安定走行可能な形状変形機構を有するクローラ型装置を用いて、2015/4/10~20に現場での実証を実施。
- 格納容器1階内部の映像、空間線量等の情報を取得。次の調査で用いる予定の地下階アクセス開口部周辺に干渉物が無いことを確認。調査結果を踏まえ、今後格納容器地下階の調査を実施する計画。

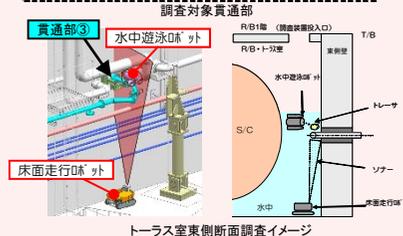
トラス室東側断面調査イメージ

- トラス室壁面調査装置(水中遊泳ロボット、床面走行ロボット)を用いて、トラス室壁面の(東壁面北側)を対象に調査。
- 東側壁面配管貫通部(5箇所)の「状況確認」と「流れの有無」を確認する。
- 水中壁面調査装置(水中遊泳ロボット及び床面走行ロボット)により貫通部の状況確認ができることを実証。
- 貫通部①~⑤について、カメラにより、散布したトレーサ※5を確認した結果、貫通部周辺での流れは確認されず。(水中遊泳ロボット)
- 貫通部③について、ソナーによる確認の結果、貫通部周辺での流れは確認されず。(床面走行ロボット)

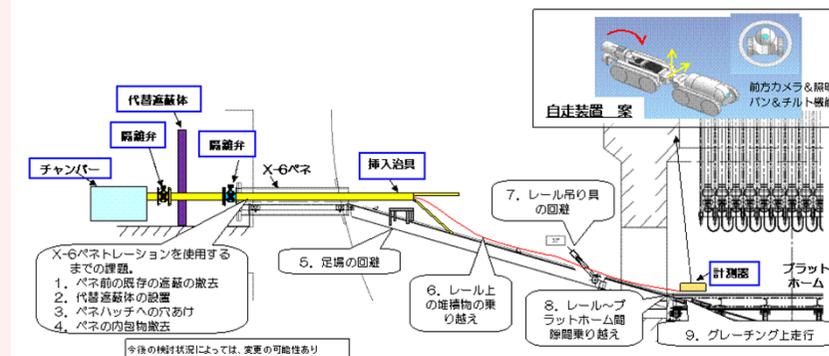
格納容器内調査の課題および装置構成(計画案)

- 2号機X-6ベネ※1貫通口から調査装置を投入し、CRDレールを利用しペDESTAL内にアクセスして調査。

- 2013/8に実施したCRDレール状況調査で確認された課題を踏まえ、調査工法および装置設計を進めている。
- X-6ベネ前に設置された遮へいブロックの一部が撤去できないことから小型重機を使用した撤去方法を計画。2015/9/28より撤去作業を再開し、10/1に今後の調査の支障となるブロックの撤去完了。

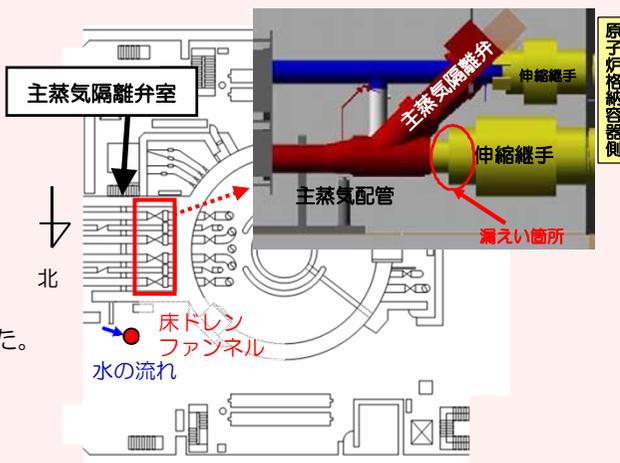
流水状況概略図

3号機原子炉建屋1階北東エリアの主蒸気隔離弁室の扉付近から、近隣の床ドレンファンネル（排水口）に向かって水が流れていることを2014/1/18に確認。排水口は原子炉建屋地下階につながっており、建屋外への漏えいはない。

2014/4/23より、原子炉建屋2階の空調機械室から1階の主蒸気隔離弁室につながる計器用配管から、カメラによる映像取得、線量測定を実施。2014/5/15に主蒸気配管のうち1本の伸縮継手周辺から水が流れていることを確認した。

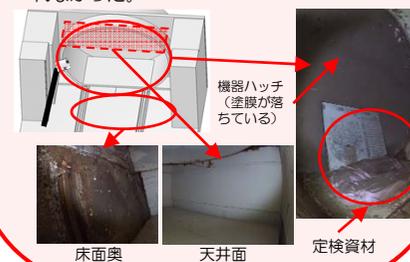
- 過去に原子炉格納容器機器ハッチ周辺に高線量の水溜まりを確認。機器ハッチシール部からの漏えいの可能性があることから、9/9に小型カメラを用いた状況調査を実施。
- 天井部からの水の滴下、床面に塗膜片が堆積していることは確認したが、機器ハッチからの漏えい、機器ハッチ自体の変形等は確認されなかった。

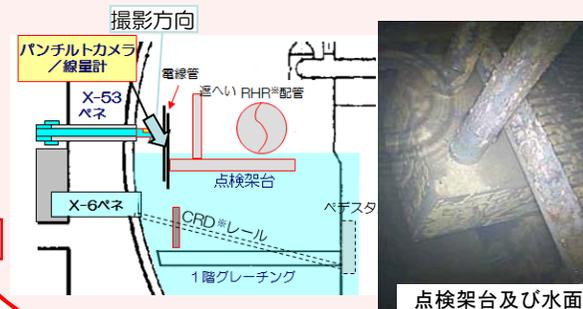
点検架台及び水面

- PCV内部調査用に予定しているX-53ペネの水没確認を遠隔超音波探傷装置を用いて調査を実施し、水没していないことを確認(2014/10/22~24)。
- PCV内を確認するため、2015/10/20、22にX-53ペネから格納容器内部へ調査装置を入れ、映像、線量、温度の情報を取得、内部の滞留水を採取。格納容器内の構造物・壁面に損傷は確認されず、水位は推定値と一致しており、内部の線量は他の号機に比べて低いことを確認。
- 今後、得られた情報の分析を行い、燃料デブリ取り出し方針の検討等に活用する。
