汚染水対策スケジュール

サブドレン他水処理施設の状況について

ジャバラハウス内淡水化装置(RO3)
高圧ポンプ吐出配管溶接部付近から
堰内への漏えい事象の
調査結果と対策について

淡水化装置(RO2)処理水槽スキッドの 予備配管から堰内への漏えいについて

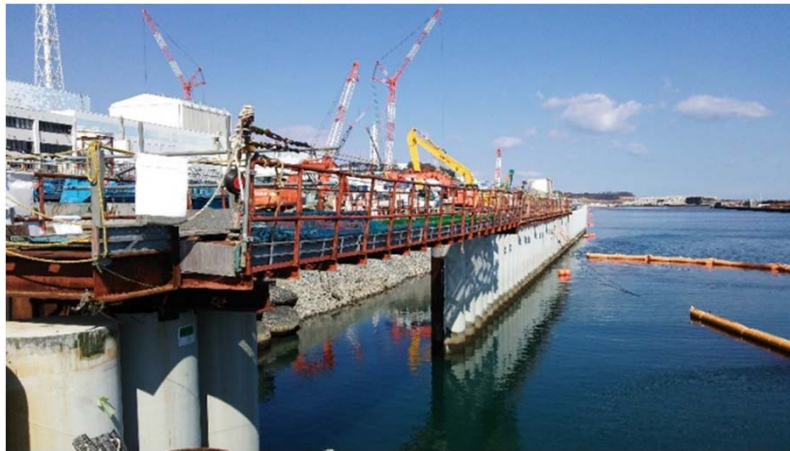
<鋼管矢板打設前>

- ◆ 海側遮水壁の鋼管矢板は9/22に打設完了。
- ◆ 海側遮水壁閉合作業は、10/26に作業完了。

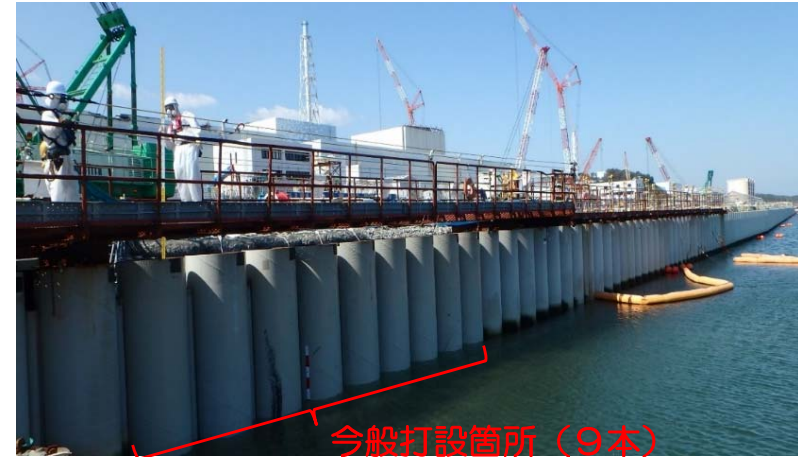
<鋼管矢板打設完了後>

今般打設箇所（9本）

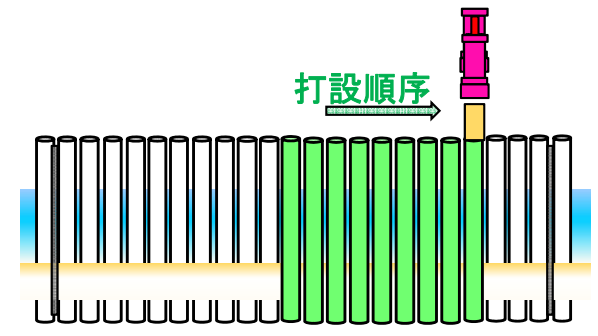
<二次打設>

今般作業で打設する鋼管矢板（9本）

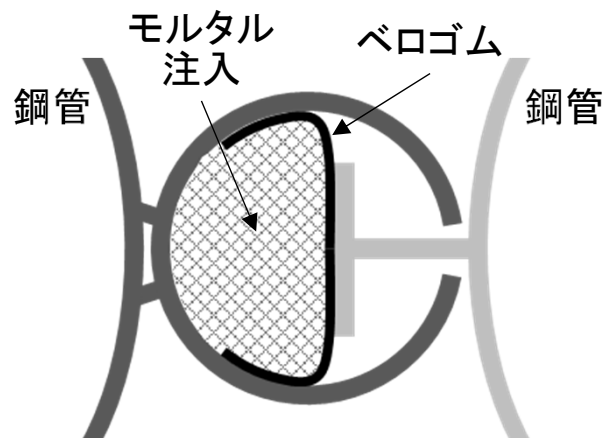
<参考 2> 海側遮水壁閉合作業（継手処理）の手順

◆ 鋼管間の継手内部を洗浄した後、モルタルを2段階に分けて注入。

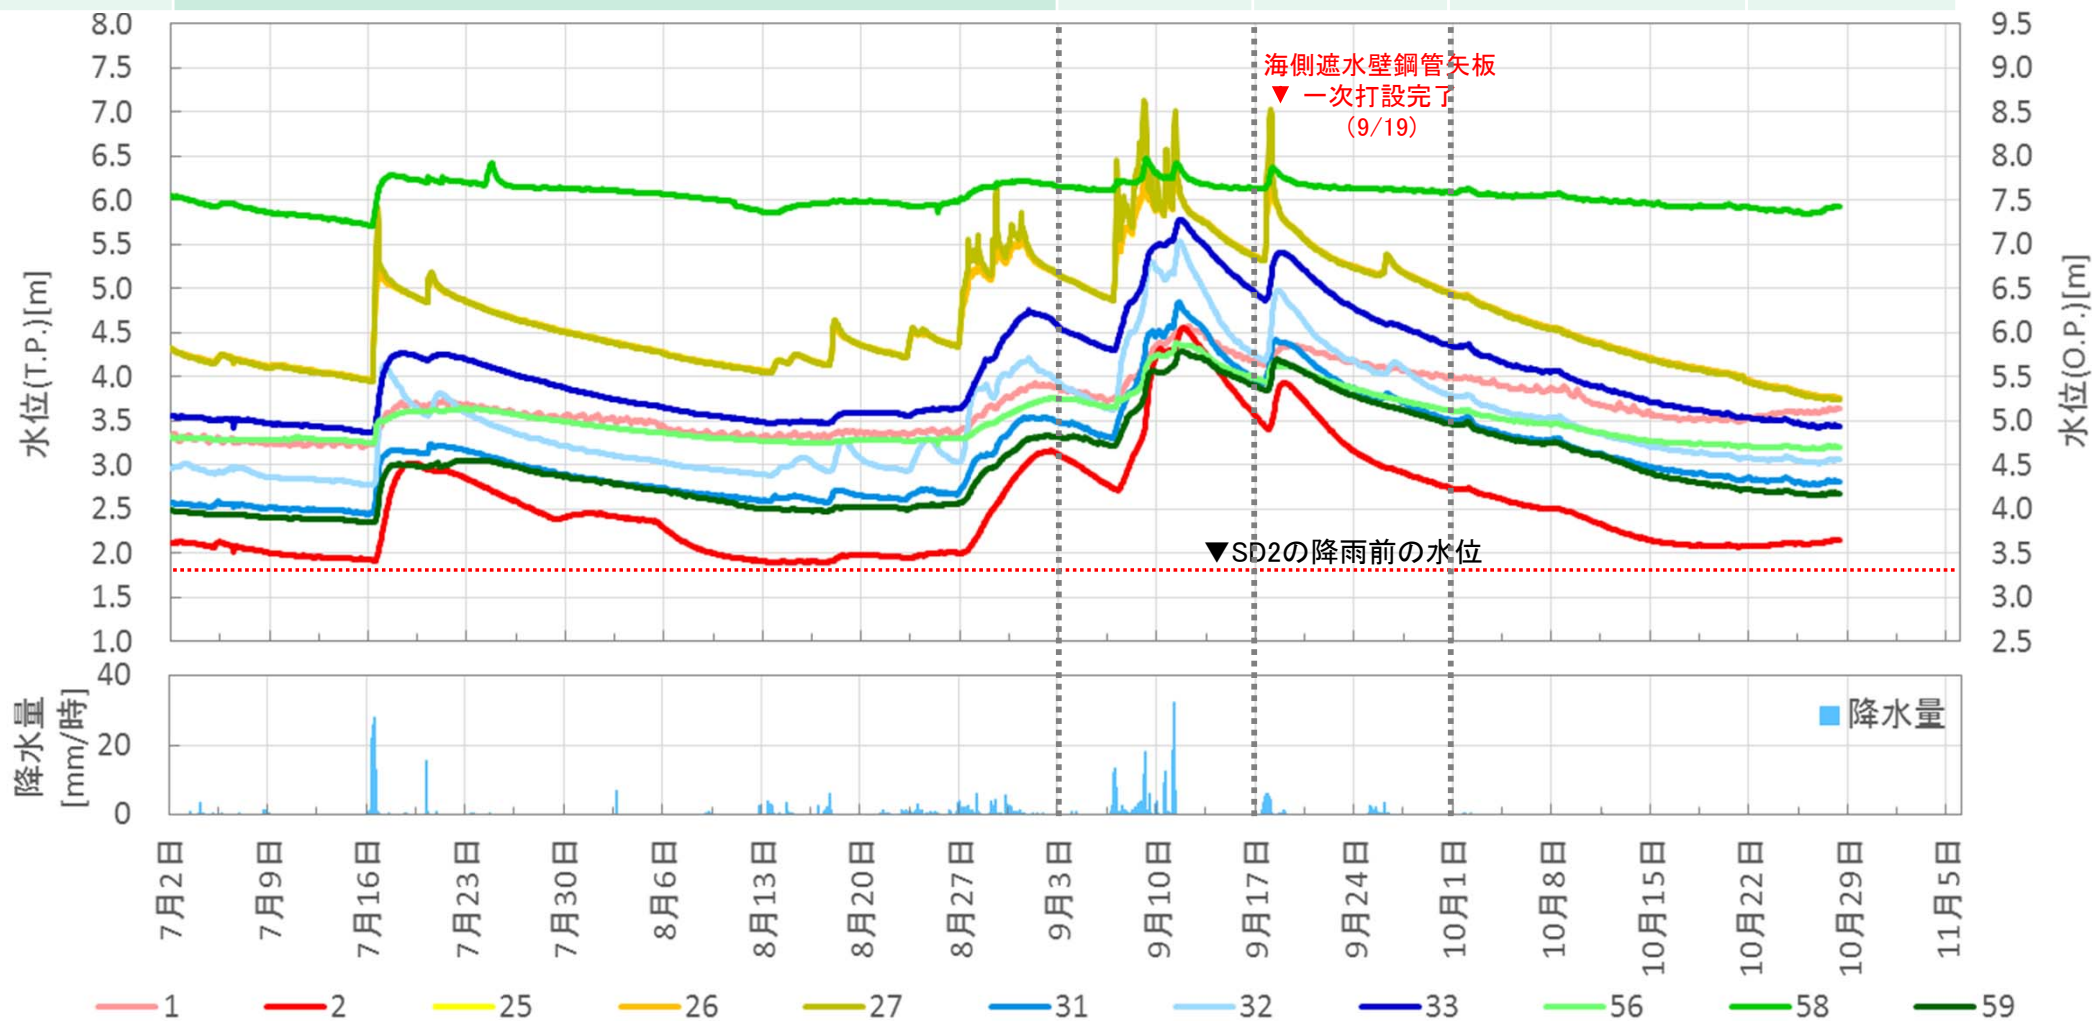
<参考4>海側に位置する非稼働サブドレンの水位変動

- ◆ 山側サブドレン稼働の影響は見られず，海側サブドレンの水位は概ね安定傾向にある。
- ◆ 最も水位の低いNo.2ピットについては上昇傾向を示し始めている。

稼働条件	～9/3	9/3～9/16	9/17～9/30	10/1～10/21	10/22～
稼働時間	非稼働	昼間	24時間	24時間	24時間
ポンプ停止水位	非稼働	O.P.6.5m	O.P.6.5m	O.P.6.0m	O.P.5.5m

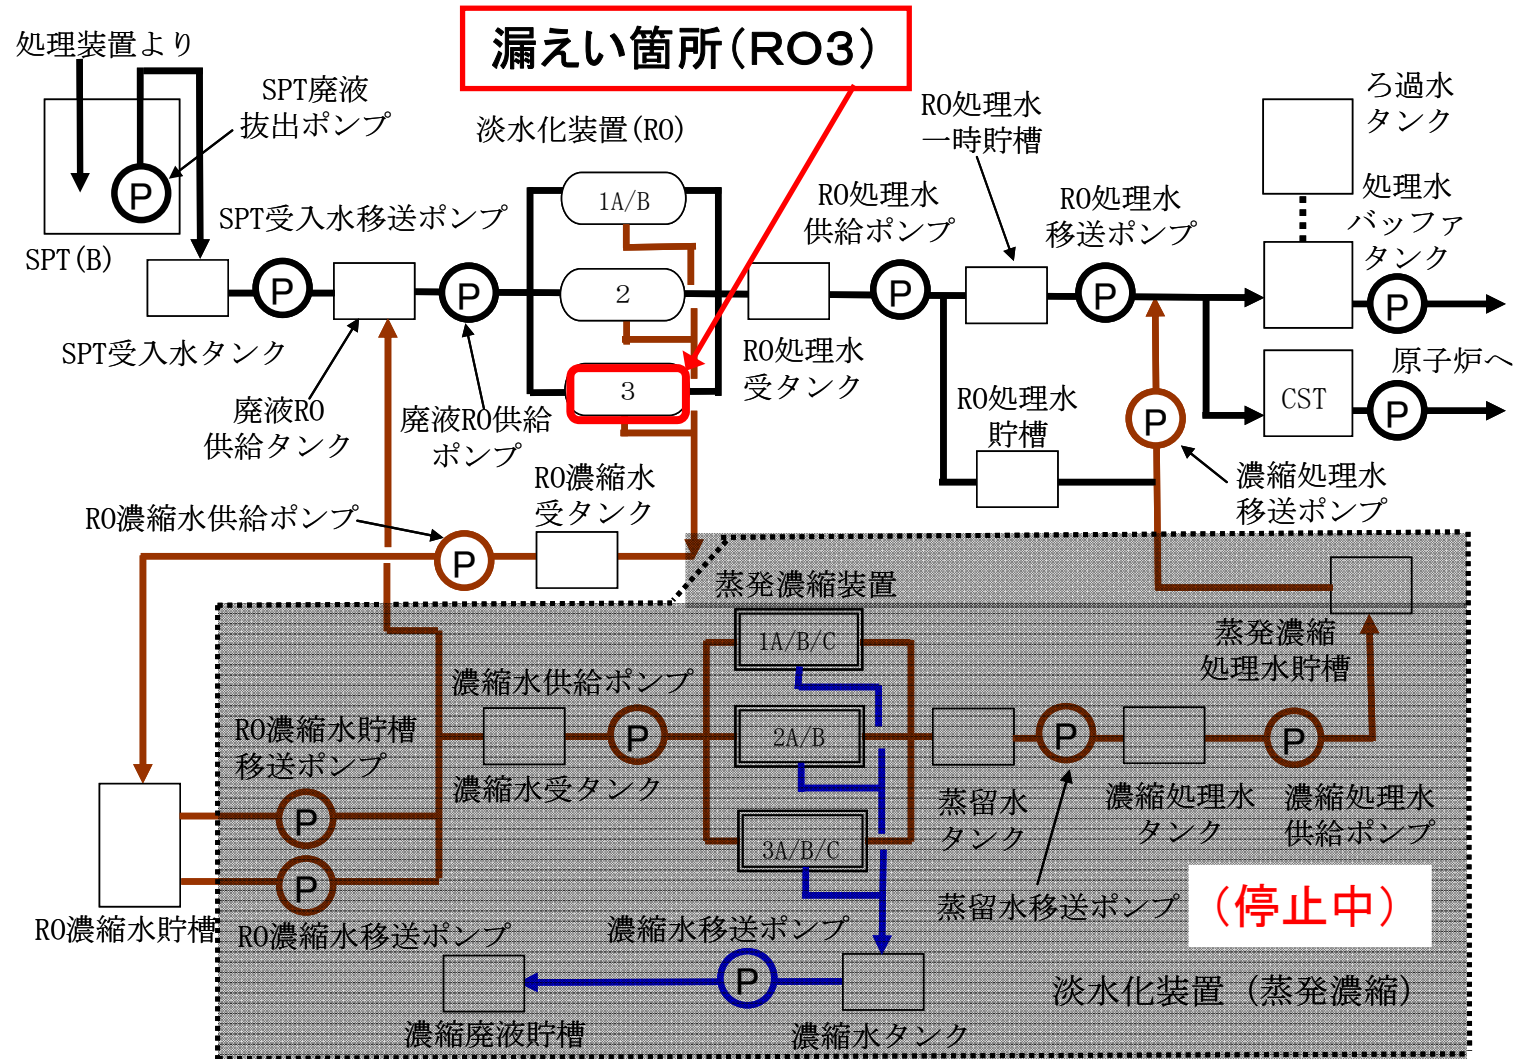
淡水化装置概略系統図

- 日時:2015年8月12日10時17分頃
- 場所:淡水化装置(RO3)ジャバラハウス内
- 漏えい箇所:RO3高圧ポンプ吐出配管溶接部付近
- 状況:
 - 10:17頃 RO装置(RO3-3)の高圧ポンプ吐出配管から霧状の水を確認。
堰外への漏えいはなし。
 - 10:17頃 RO装置(RO3-3)を停止
 - 10:20頃 霧状の水の漏えいが止まったことを確認
 - 11:40頃 配管溶接部付近のピンホールらしきものからの漏えい(滲み)を確認
 - 12:45頃 漏えい箇所の拭き取り完了し、受けを設置
 - 15:07頃 RO3-1の高圧ポンプ吐出配管の目視点検を行い、異常がないことを確認し、RO3-1を起動。
 - 15:24頃 RO3-1高圧ポンプ吐出配管に漏えいのないことを確認
- 漏えい量:約1リットル
- 線量測定結果:

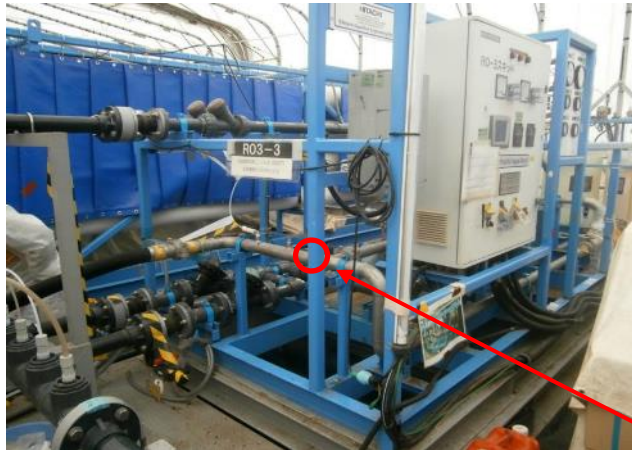
淡水化装置(RO3)の詳細図

※事象発生時の運転状態

高圧ポンプ

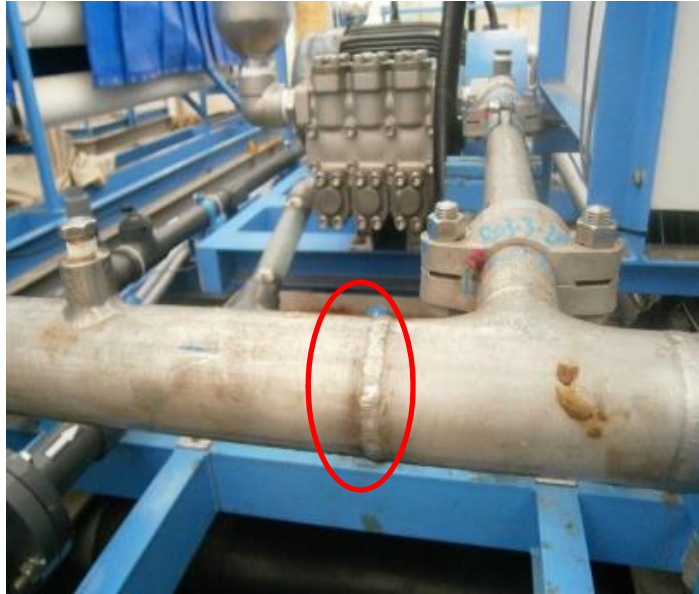
蛍光浸透探傷検査

漏えい箇所

指示模様

- 配管外面について浸透探傷検査(PT)を行った結果、溶接金属部に線状の割れを確認。
- 配管内面について放射線透過検査(RT)*及び目視観察を行った結果、溶接ルート部に溶込み不足を確認。

当該部及び溶込み不足が確認された1箇所は、配管を交換。
