「廃炉」の主な作業項目と作業ステップ

～4号機使用済燃料プールからの燃料取り出しが完了しました。1～3号機の燃料取り出し、燃料デブリ(注1)取り出しの開始に向け順次作業を進めています～

II. 分野別の進捗状況

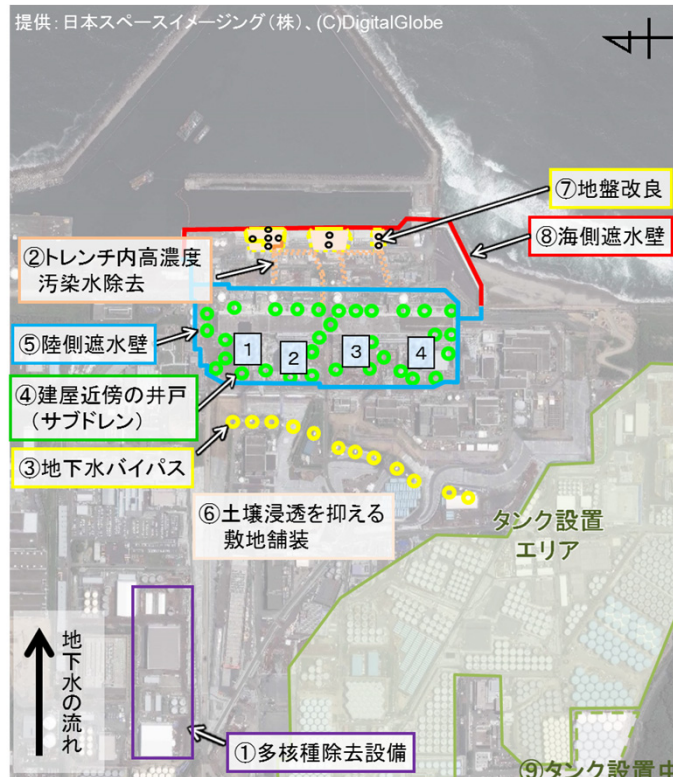
「汚染水対策」の3つの基本方針と主な作業項目

方針1. 汚染源を取り除く

- ①多核種除去設備等による汚染水浄化
- ②トレンチ(注3)内の汚染水除去
(注3) 配管などが入った地下トンネル。

方針2. 汚染源に水を近づけない

- ③地下水バイパスによる地下水汲み上げ
- ④建屋近傍の井戸での地下水汲み上げ
- ⑤凍土方式の陸側遮水壁の設置
- ⑥雨水の土壌浸透を抑える敷地舗装

方針3. 汚染水を漏らさない

- ⑦水ガラスによる地盤改良
- ⑧海側遮水壁の設置
- ⑨タンクの増設(溶接型へのリプレイス等)

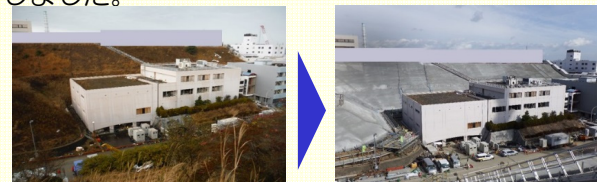
<フェーシング工事の状況>

敷地内の線量低減および雨水の地下浸透を抑えるため、広域的な敷地舗装（フェーシング）に取り組み、3月までに1～4号機建屋周辺等を除いた範囲（予定箇所の9割超）のフェーシングを実施しました。

- 敷地内の線量低減および雨水の地下浸透を抑えるため、広域的な敷地舗装 (フェーシング) に取り組み、3 月までに 1~4 号機建屋周辺等を除いた範囲 (予定箇所の 9 割超) のフェーシングを実施。引き続き、廃炉作業の進捗に合わせ、1~4 号機建屋周辺等のフェーシングを進める。

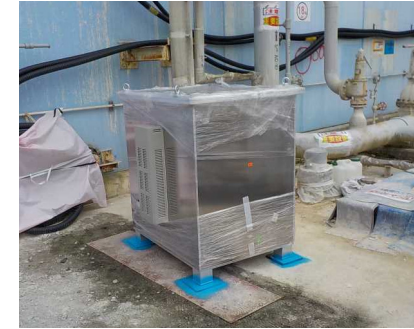
図4：ミュオン測定装置(小型装置)

- 2号機原子炉内燃料デブリ位置把握のため、1号機の測定実績から有効性が確認された透過法ミュオン測定を、廃炉・汚染水対策事業費補助金「原子炉内燃料デブリ検知技術の開発」にて新たに開発した小型装置を用い、3/22より実施中。1号機では原子炉圧力容器底部が測定視野範囲外となったが、2号機では原子炉圧力容器全体を測定範囲に捉えられる見込み(図5参照)。

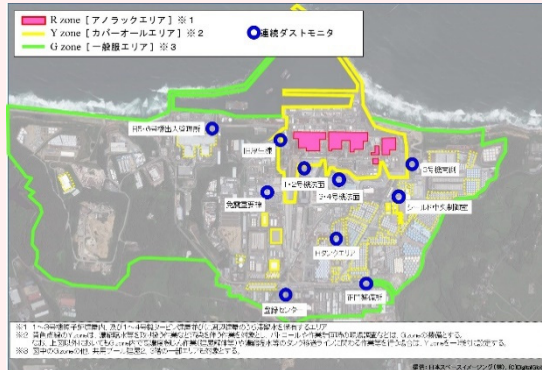
R zone (アノラックエリア)	Y zone (カバーオールエリア)	G zone (一般服エリア)
全面マスク 	全面マスク 又は 平面マスク ※1※2 	使い捨て防護マスク
カバーオールの上のアノラック 	カバーオール 	一般作業服※3 構内専用服

※1 水処理設備多核種除去装置等を含む建屋内の作業(視察等を除く)は、全面マスクを着用する。
 ※2 蒸餾水、ろ過処理水を含むタンクエリアでの作業(蒸餾水等を取り扱わない作業、パトロール、作業計画時の現場調査、視察等を含む時及びタンク降下ラインに掛かる作業時は、全面マスクを着用する。
 ※3 特定の軽作業(パトロール、監視業務、構内からの持ち込み物品の運搬等)

放射線防護装備の適正化

福島第一原子力発電所敷地内の環境線量低減対策の進捗を踏まえて、1~4号機建屋周辺等の汚染の高いエリアとそれ以外のエリアを区分し、各区分に応じた防護装備の適正化を行うことにより、作業時の負荷軽減による安全性と作業性の向上を図ります。
 2016/3/8より、作業員の負担を考慮し限定的に運用を開始しました。
