福島第一原子力発電所1号機 建屋カバー解体工事の進捗状況について

1号機建屋カバー解体工事の進捗状況について

福島第一原子力発電所 1号機原子炉建屋オペレーティングフロア
ガレキ状況の先行調査の実施について

福島第一原子力発電所
3号機原子炉建屋オペレーティングフロアの
線量低減状況について

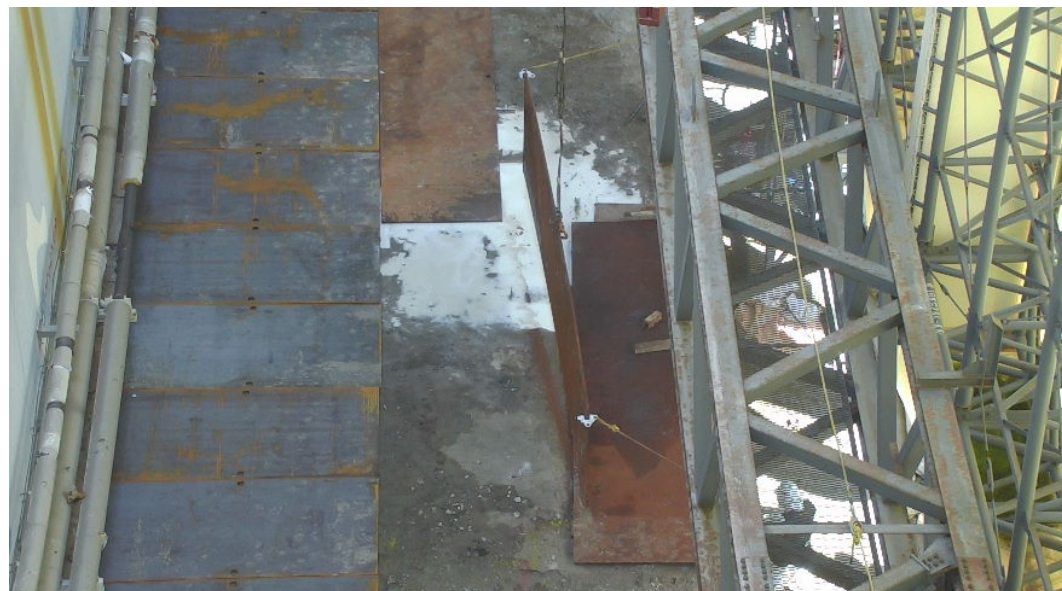
散水ノズルまでの配管設置等の作業状況写真
(敷鉄板整備)

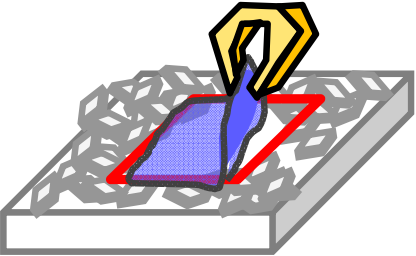
<p>ペンチによる防水層の撤去</p>	<ul style="list-style-type: none"> • スラブと防水層の固着状態の確認 • ペンチにより防水層が剥がせるかを確認 • 作業時間の確認

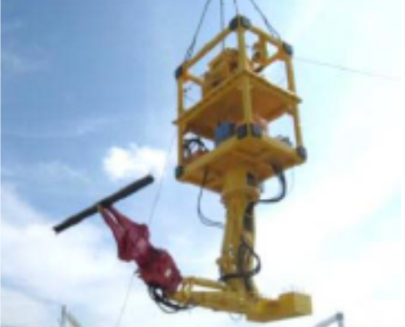
<p>湿式のコアカッターによる削孔</p>	<ul style="list-style-type: none"> • スラブの損傷具合による削孔可否の確認 • 作業時間の確認

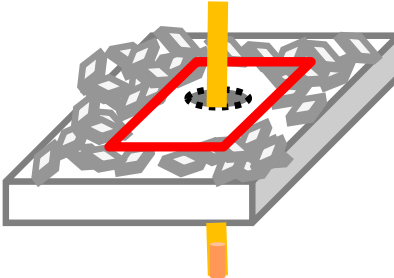
<p>能動スコープカメラを挿入・ガレキ状況の調査</p>	<ul style="list-style-type: none"> • 崩落屋根下での視認範囲の確認 • カメラの揺れによる視認性の確認 • 作業時間の確認

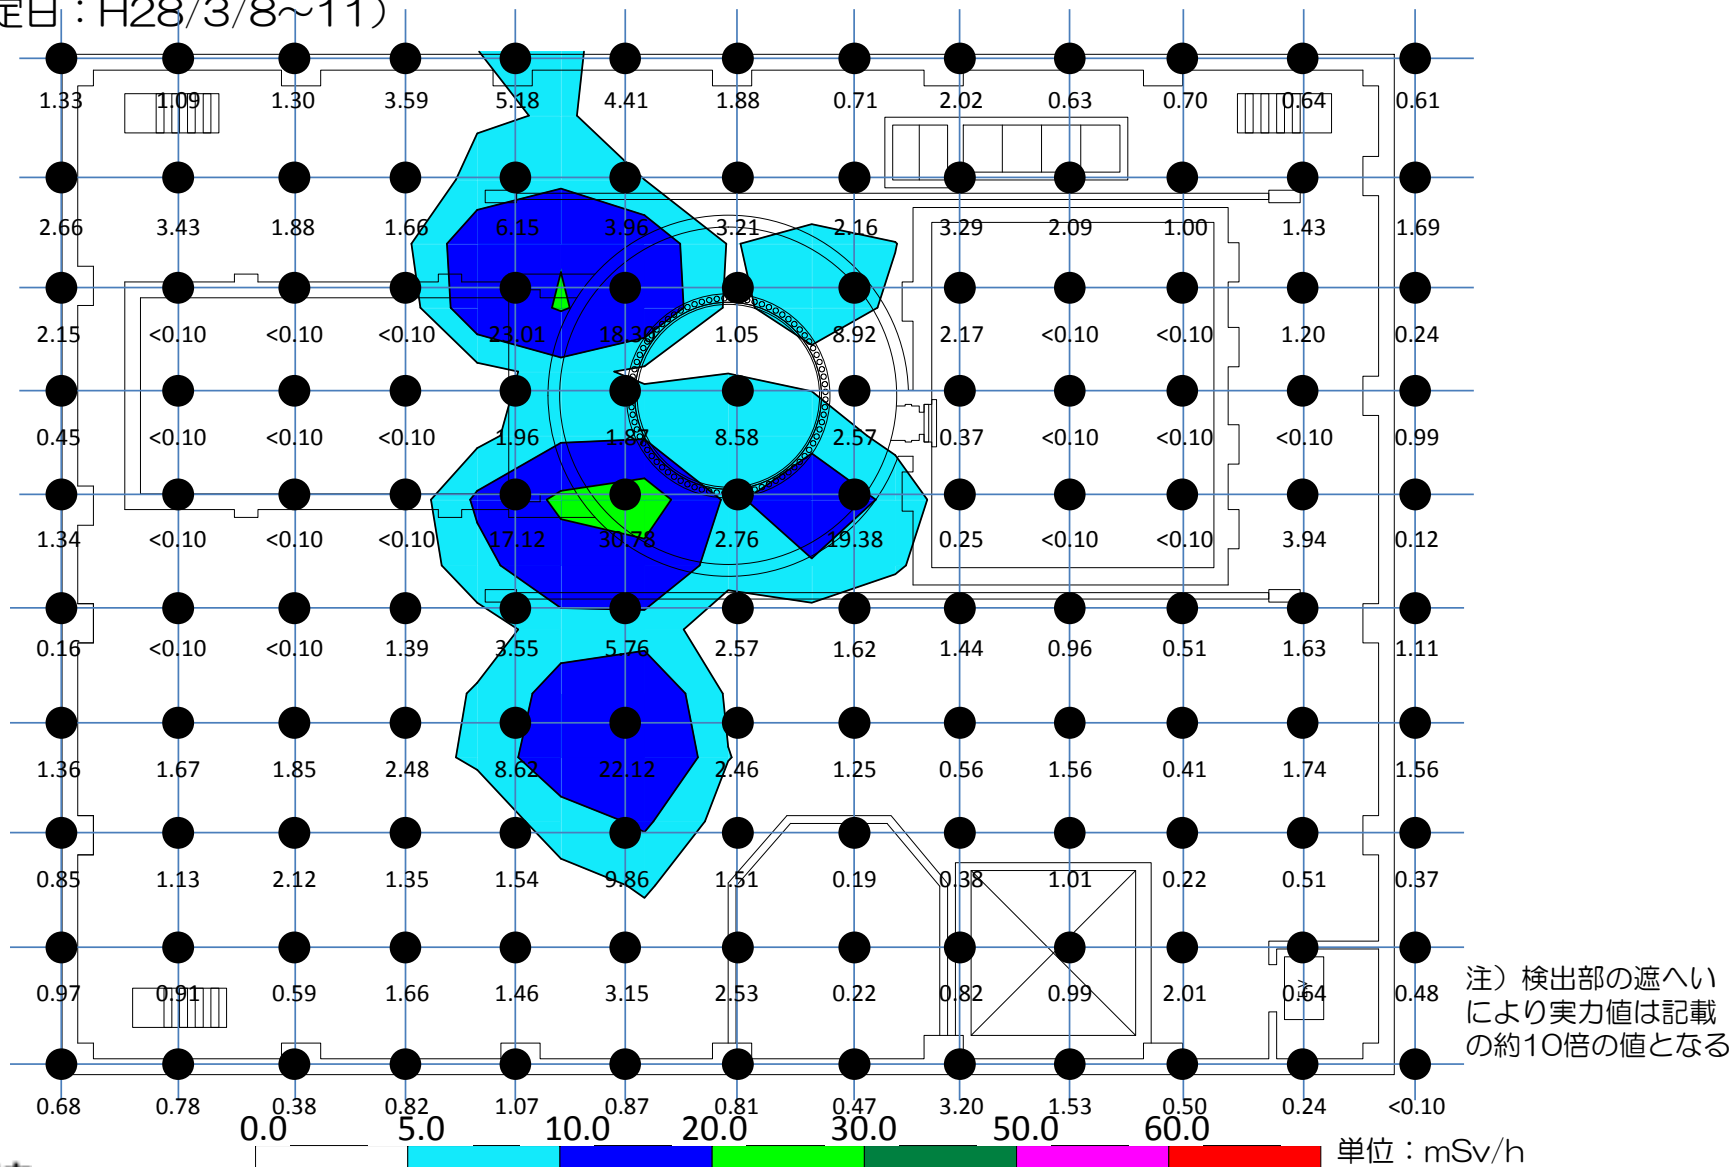
FL+0.5m線量率(今回の測定結果)

- ABC工区除染完了後に実施したFL+0.5m高さでのコリメート付き線量測定装置による測定結果を示す
(測定日：H28/3/8~11)

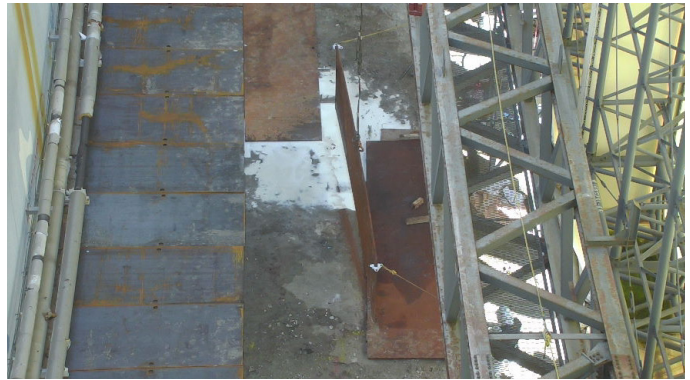
撮影：H28.3.22

散水設備設置（散水ノズルまでの配管設置等）状況
