福島第一原子力発電所5・6号機
の現状について
(滞留水量の状況)

5号機 使用済燃料プール内
使用済燃料上への浄化フィルタ移動について

平成28年 3月31日
東京電力株式会社

5号機 使用済燃料上への浄化フィルタ移動について

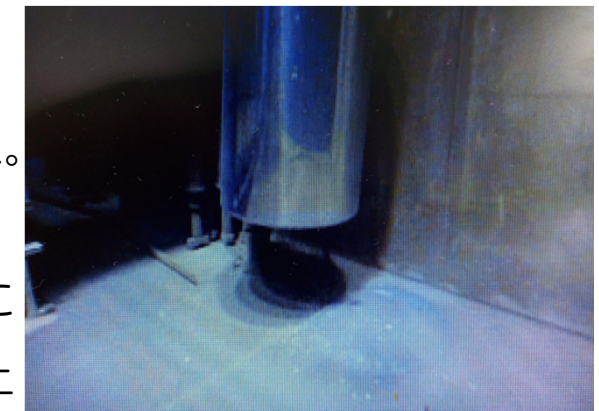
② 水中ホース内及びその接続先の浄化フィルタまで
空気に置換状態(※2)

※2：排出ホース先端より空気のみが排出されていた。

→浮き上がり有り

浄化フィルタ及び水中ホース内の水が、ほぼ空気に置換されたと思われるタイミングで、使用済燃料上部以上(約5m)に浮き上がったことを確認した。

なお、燃料上部の高さは、約4.8mである。

- ①通常時間より長めに空気置換を実施したことで、浄化フィルタ及び水中ホース内が空気で満たされ、浄化フィルタが使用済燃料上部以上に浮き上がり、燃料上部へ移動した。
- ②浄化フィルタの浮き上がりに伴い、水中ホースの一部が水面に出たことによって、ホースの浮力が失われたことや、ホース内に残っていた水が浄化フィルタ側に移動し、燃料上へ沈んだ。
