東京電力ホールディングス株式会社
使用済燃料プール対策
2016年5月26日現在

福島第一原子力発電所 1号機
オペフロ南東側他の調査結果について **TEPCO**

福島第一原子力発電所3号機原子炉建屋 オペレーティングフロア除染・遮へい工事について

2016年5月26日
東京電力ホールディングス株式会社

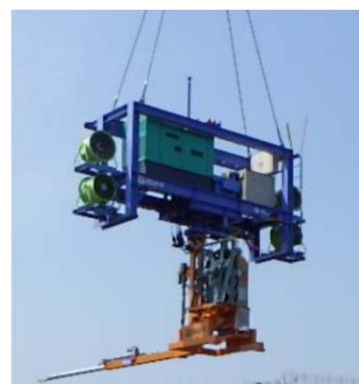
能動スコープカメラ

- 3/28～4/7にかけ、ガレキ状況先行調査を実施。
- 崩落屋根スラブの隙間に能動スコープを挿入し、南側のガレキ状況を確認した。(A~C部)
- また、オペフロ北側の崩落スラブコンクリートをコア抜きし、能動スコープカメラを挿入し、今後の本格調査への適用性を確認した。(D部)

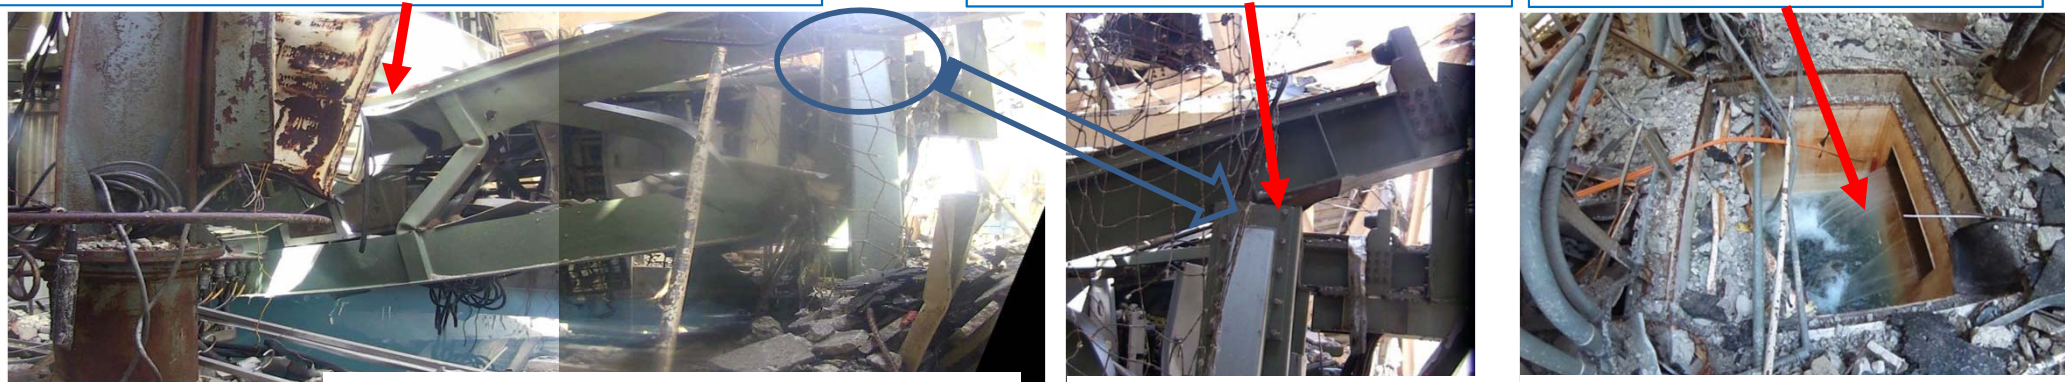
- 4/26, 4/27にかけ、SFP南側およびSFP南東側へポールカメラを挿入しガレキ状況調査を実施
- 何れの状況も、直ちにSFP並びにSFP冷却系統に影響を与える状況にはないことを確認

FHM北側面と同様に中央部に向かって変形を確認

ブリッジとの結合部に開口を確認

SFPオーバーフロー水を確認

① FHM南東部

② FHM南東上部

③ 南東側スキマサージタンク

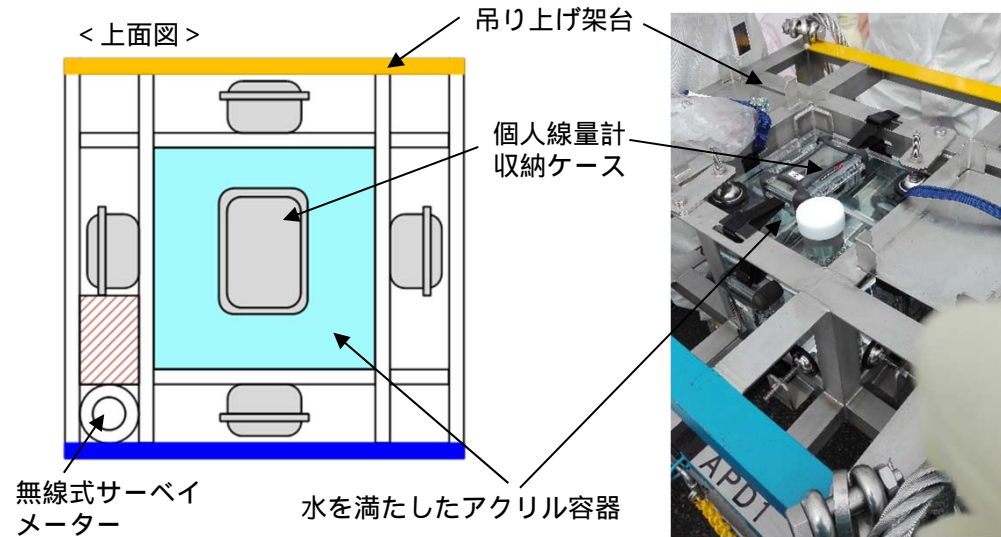
- 吊り上げ架台の構造（架台のフレームに、人を模擬して水を満たしたアクリル製立方体容器をセットし、各側面に個人線量計収納ケースをバンドで固定）

- クレーンで吊り上げた状態の側面図

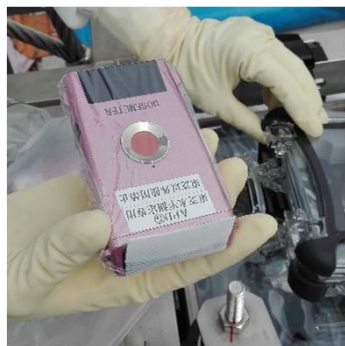
個人線量計を入れた収納ケースを側面に固定した状態

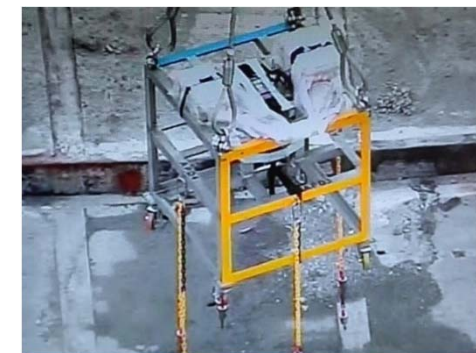
オペフロ上を測定している状況

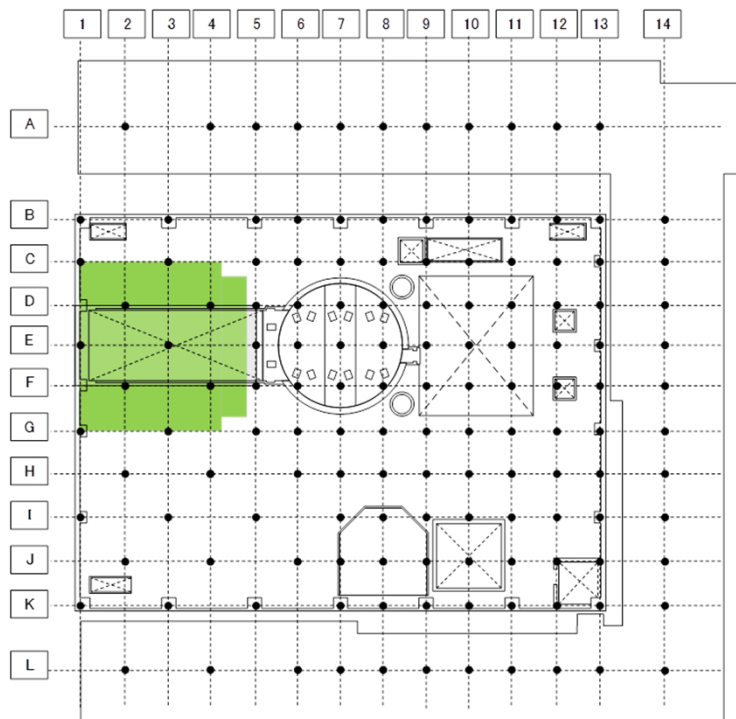
■ 遮へい設置前の測定ポイント

遮へい設置前の測定は、オペフ口上の合計138箇所の測定ポイント（左図）について、オペフ口面から約150cm高さで線量測定を各5分間実施。

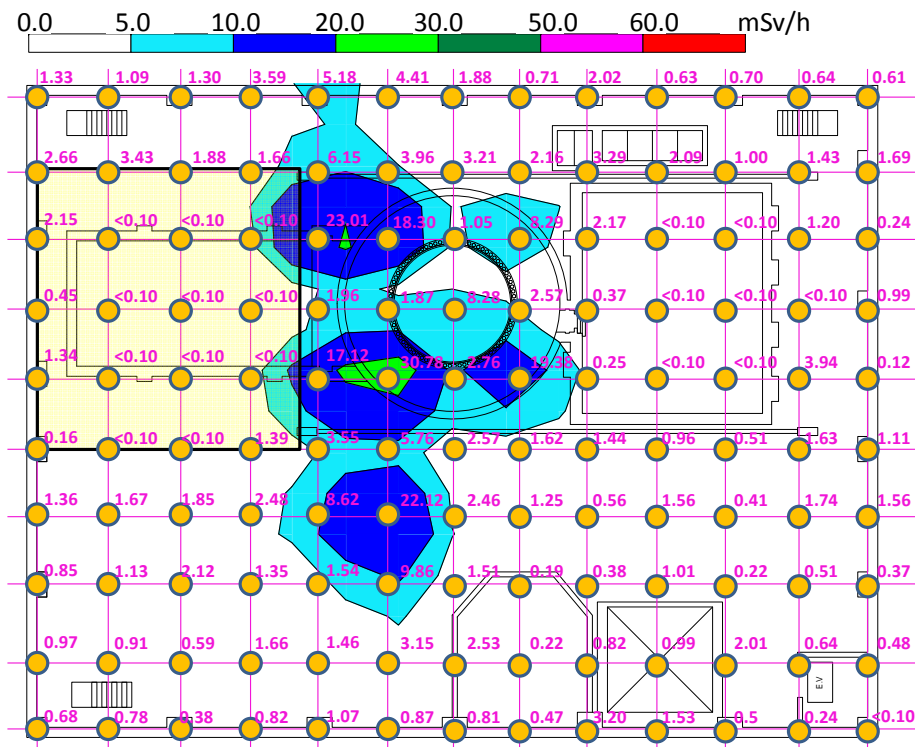
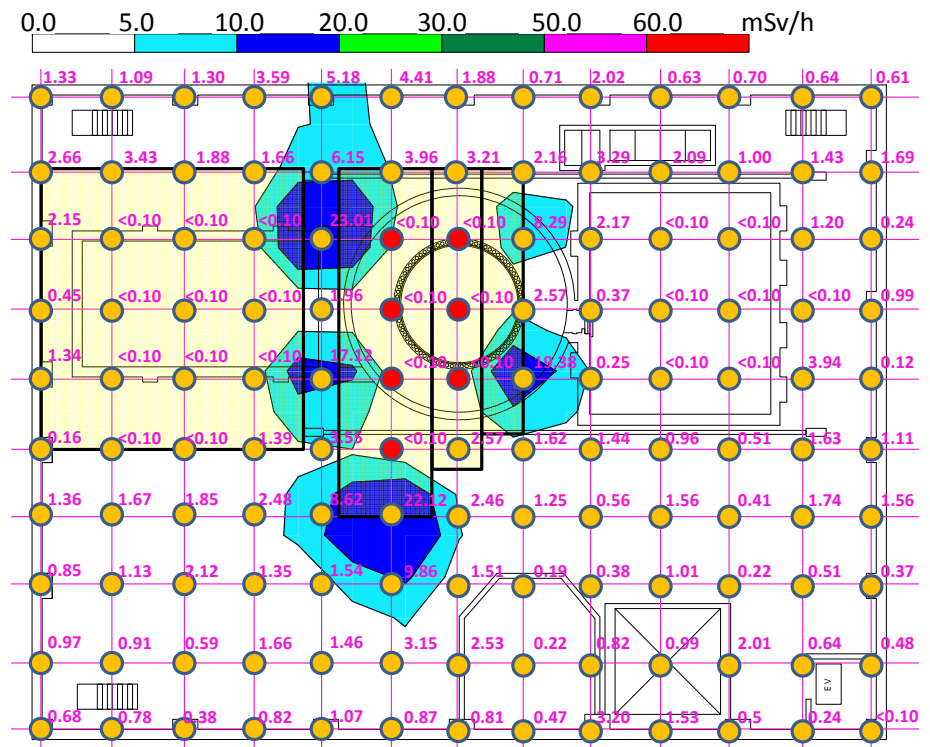
コリメート線量測定結果から、A工区に設置した遮へい体 (25cm鉄板) の遮へい効果は、DF300以上 (30.8mSv/h 0.1mSv/h未満) を確認。

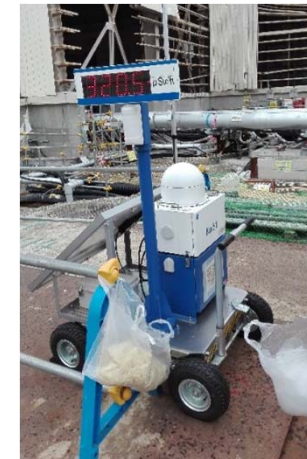
線量率モニタ

- 3号機周辺の地上面に設置した線量率モニタの値についても、遮へい設置前後で最大15%低減。
2015年10月に実施した線スペクトル測定結果で、オペフロ上の線源は散乱線の寄与が大きいことを示唆しており、A工区遮へい設置で、散乱線の寄与が低減したことにより周囲の線量も低減したと考えられる。

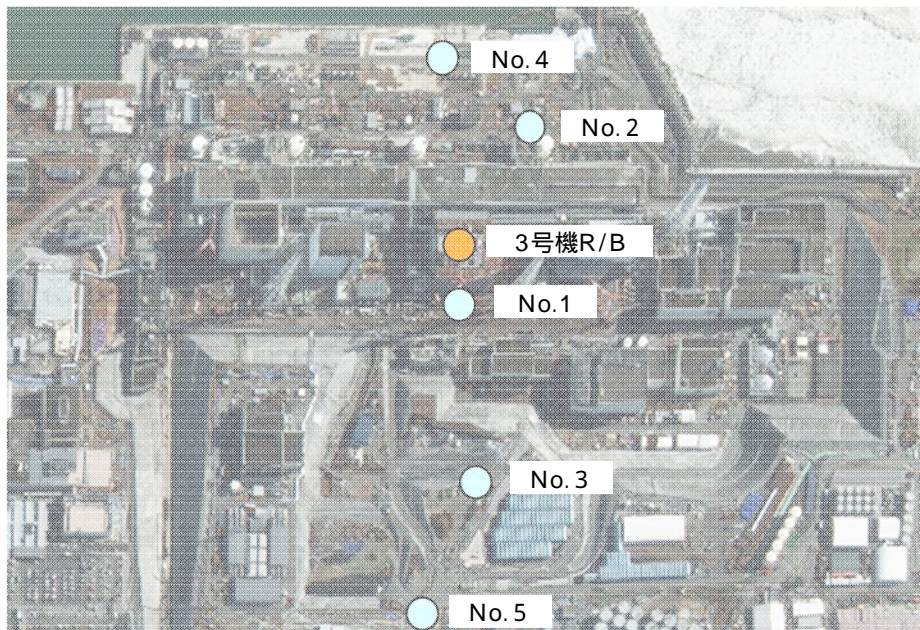
線量率モニタの測定点

測定点	線量率 [$\mu\text{Sv/h}$]		低減量 [$\mu\text{Sv/h}$]	低減率 [%]	3号機からの水平距離 [m]
	遮へい前	遮へい後			
	4月11日	4月23日			
1	330.7	289.1	41.5	13%	60
2	97.0	86.0	11.0	11%	150
3	29.5	25.0	4.5	15%	220
4	41.2	36.5	4.7	11%	230
5	6.7	5.9	0.8	12%	340

- 地上面の線量率と3号機からの距離との関係は、低減率は概ね一定で、低減量は3号機に近いほど大きい傾向を示した。

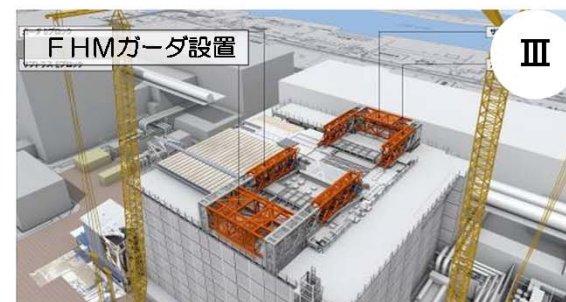
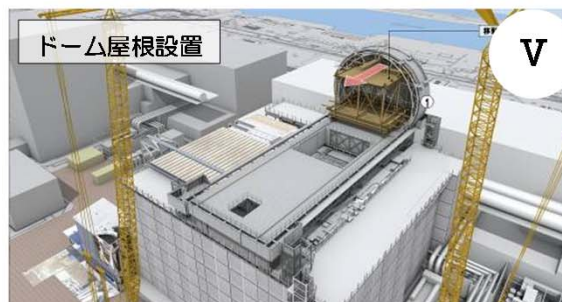
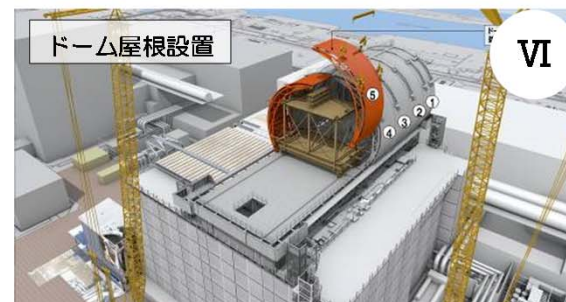
【参考】カバー・燃料取扱設備等の設置手順イメージ

- ステップ I のオペフロ遮へい体設置までは、遠隔操作による無人作業を計画。
- ステップ II ~ III は、線量の高いオペフロ上が主な作業場所となり、ステップ III 以降は、オペフロ+約6m高さでの作業が主な作業場所となる。

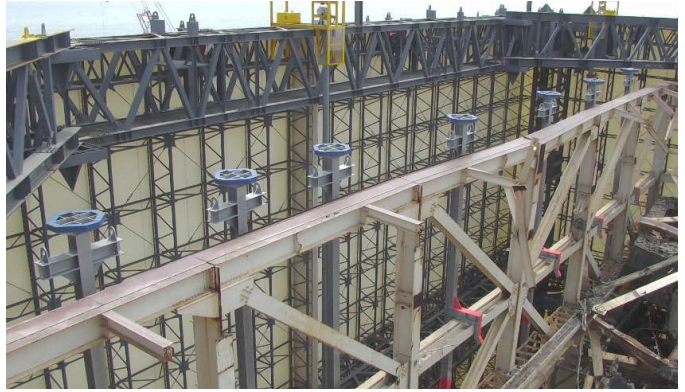
ノズルユニット設置状況（東面）

- ・ 資機材整備
- ・ 飛散防止剤散布
- ・ ダストサンプリング
- ・ 散水設備設置（ノズルユニット設置、散水設備配管接続）
- ・ オペフロ小ガレキ吸引前の支障物撤去
