# 福島第一原子力発電所 2号機 ミュオン測定による炉内燃料デブリ位置把握の 進捗状況について(途中経過)

2016年5月26日

**3号機 原子炉建屋1階  
高所除染装置（ドライアイスプラスト装置）  
実機検証結果について**

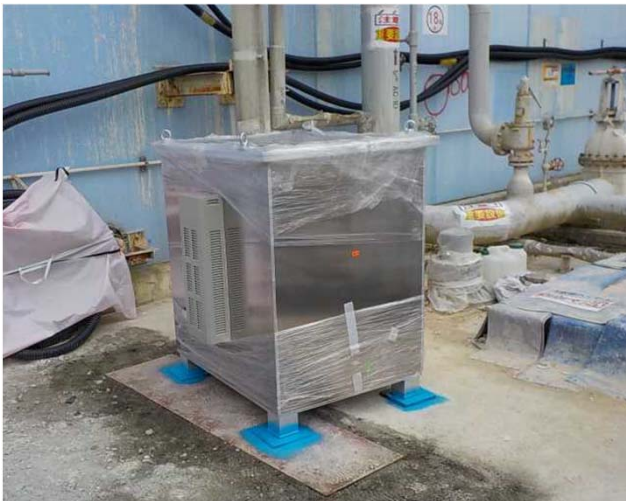
ミュオン測定装置設置（小型装置，約1m×1m×高さ1.3m）

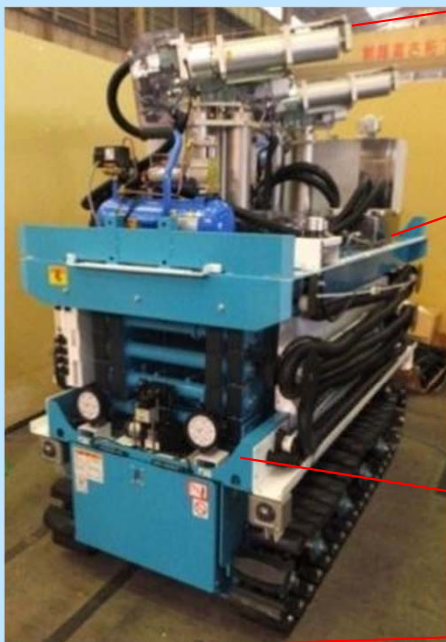
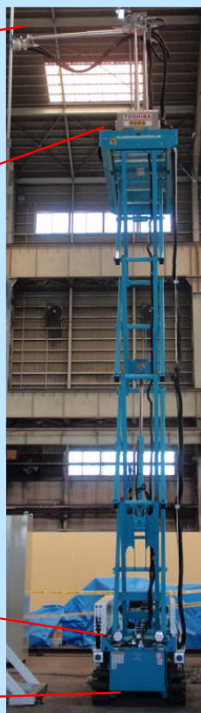
走行時の状態

作業ユニット

昇降装置

走行台車

高所作業時の状態

寸法：2069mm（全長）  
930mm（全幅）  
1961mm（全高）

重量：約1700kg

最高到達高さ：約8000mm

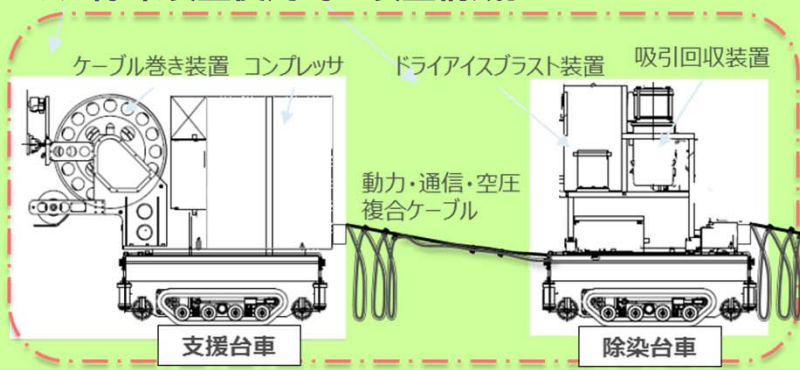
高所用ドライアイス  
ブラスト除染装置  
の後に低所用ドライ  
アイスブラスト除  
染装置を接続した  
構成で使用する。

支援台車

除染台車

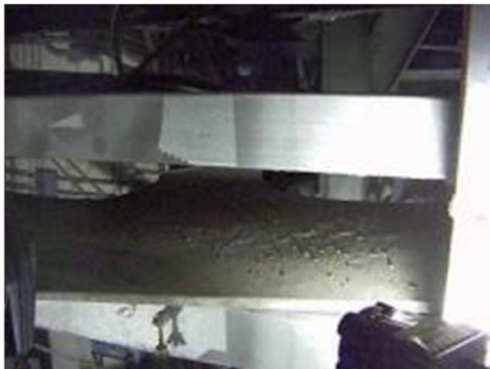
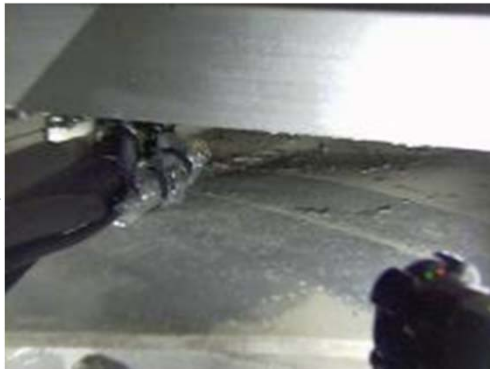
吸引除染前後の状況(B-2)

ケーブルトレイ上面に堆積している遊離性汚染の吸引を実施。DF評価値(除染前後のβ線量率で評価)：  
 1.3(A-1)(除去率26%)、1.4(A-2)(除去率28%)、1.5(B-1)(除去率32%)、2(B-2)(除去率50%)

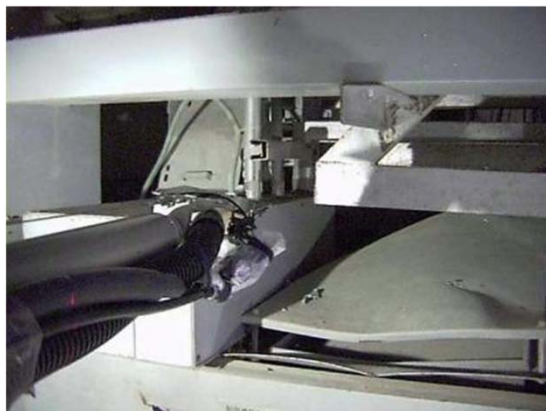
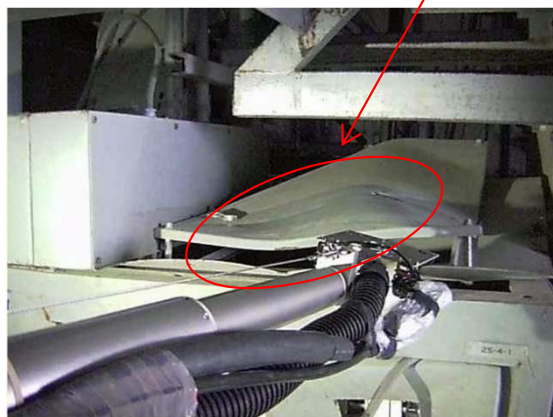
除染後の写真を見ると盤上面のほこりを部分的に吸引したものの、線量率測定結果では効果が見られなかった。

盤上面が変形しており、吸引できたのが、凸部に限定されたのが要因と考えられる。

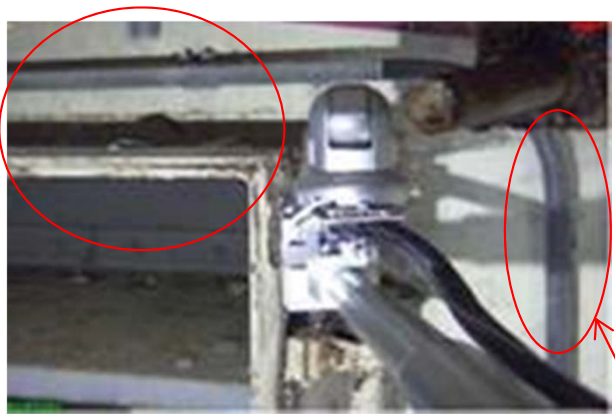
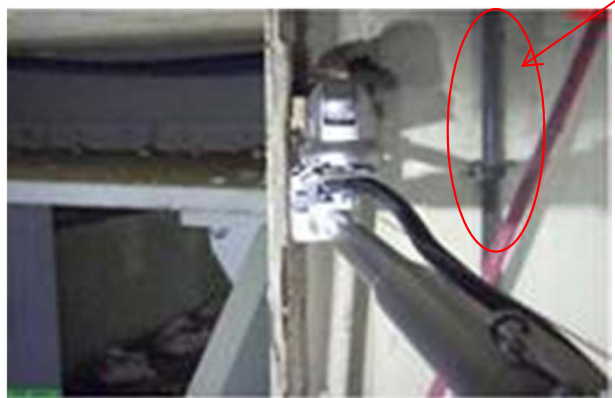
A-2の電線管に付着していたほこりを局部吸引ノズルで吸引することで、一定の効果が見られた。

DF評価値(除染前後のβ線量率で評価) : 2.1(除去率53%)

A-1は、(搬入口扉枠上部)の残留汚染の影響により、A-2に比較して効果は低かった。

DF評価値(除染前後のβ線量率で評価) : 1.5(除去率36%)

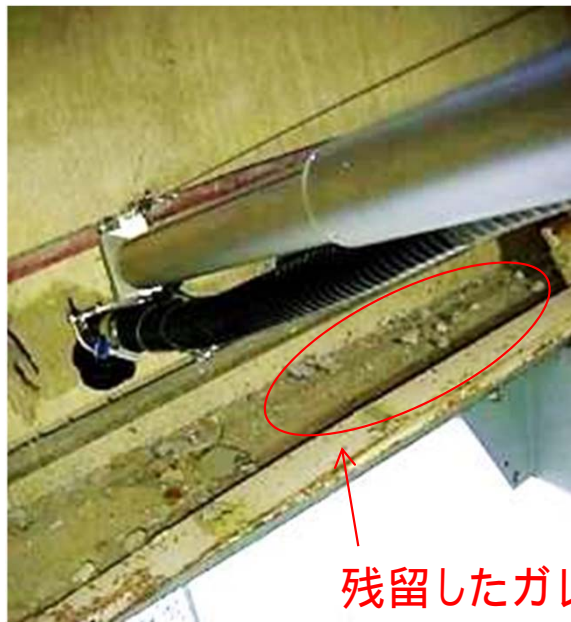
A-2,B-2,C-2の部分は、コンクリート粉やコンクリート片が溜まっており、これらを除去することで、大きな効果が期待できたが、準備した局部吸引ノズルだけでは、比較的大き目のガレキが吸引回収できなかつたことから、効果は限定的であった。

残留したガレキ

局部吸引ノズルでの吸引作業中にガレキによる吸引ホースの閉塞が発生。このため、局部吸引ノズルの開口部にメッシュを取付け、ホースの閉塞防止を図った。これにより、少し大き目のガレキは残留しており、対策が必要である。(検討中)

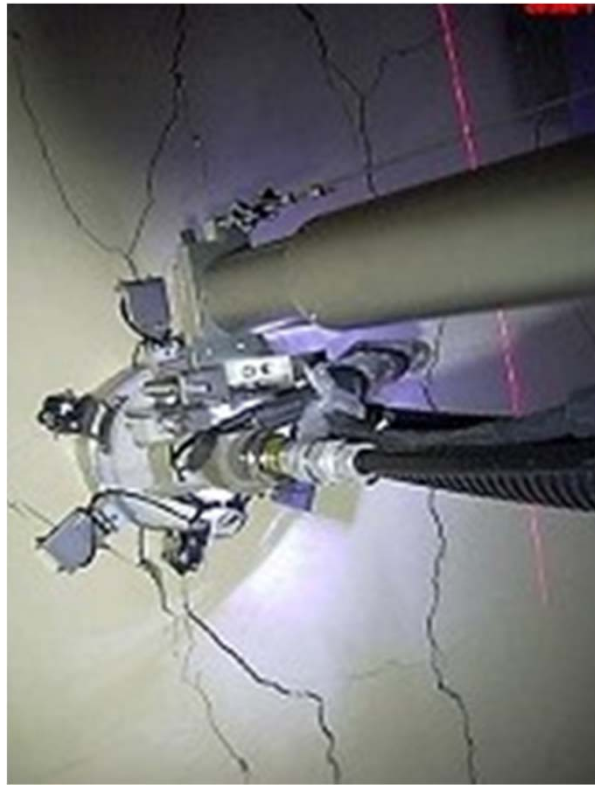
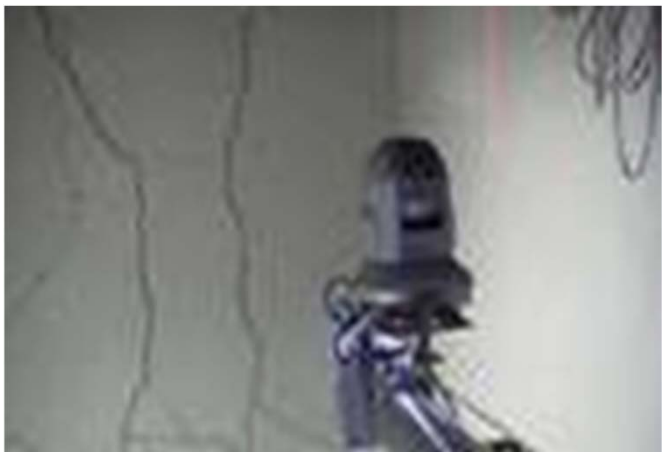
DF評価値(除染前後の 線量率で評価):1~1.6(ドライアイス) (除去率0%~36%)  
 除染効果にばらつきが見られ、壁面のひび割れ部に残留する汚染の影響が考えられる。

ドライアイスブラスト除染状況

壁面のひび割れ状況

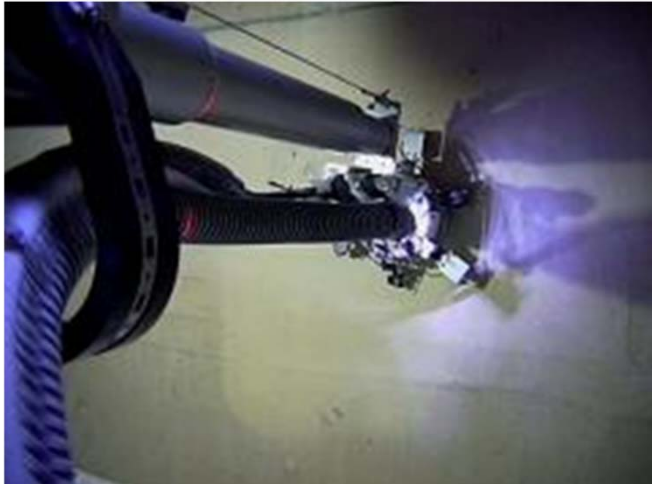
壁面の固着汚染に有効であることを確認した。ドライアイス除染は実施中にノズル詰まりが生じ、中断している。  
 DF評価値(除染前後の線量率で評価) : 2.4 ~ 3.6(ドライアイスブラスト) (除去率58% ~ 72%)  
 4.5 ~ 5.1(吸引+ドライアイスブラスト) (除去率78 ~ 80%)

ノズル進行方向.

壁面へのドライアイスブラスト実施状況.

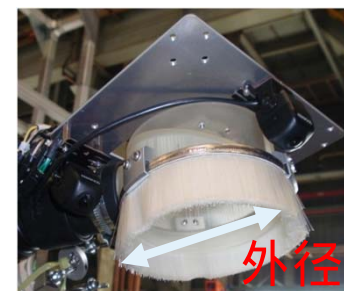
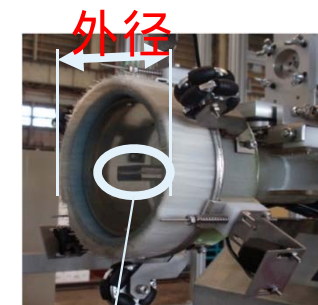
- ・ 上面吸引用 : 直径100mm(外径)
- ・ 壁面吸引/ドライアイスブラスト除染用: 直径128mm(外径)
- ・ ドライアイス噴射開口部:  $21\text{mm} \times 1.5\text{mm}$  : ケーブルトレイ等

上面吸引ノズル

ドライアイス噴射開口部

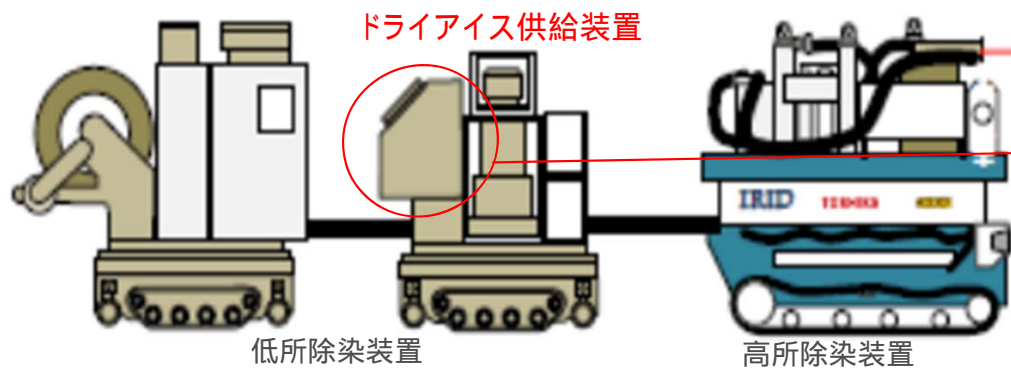
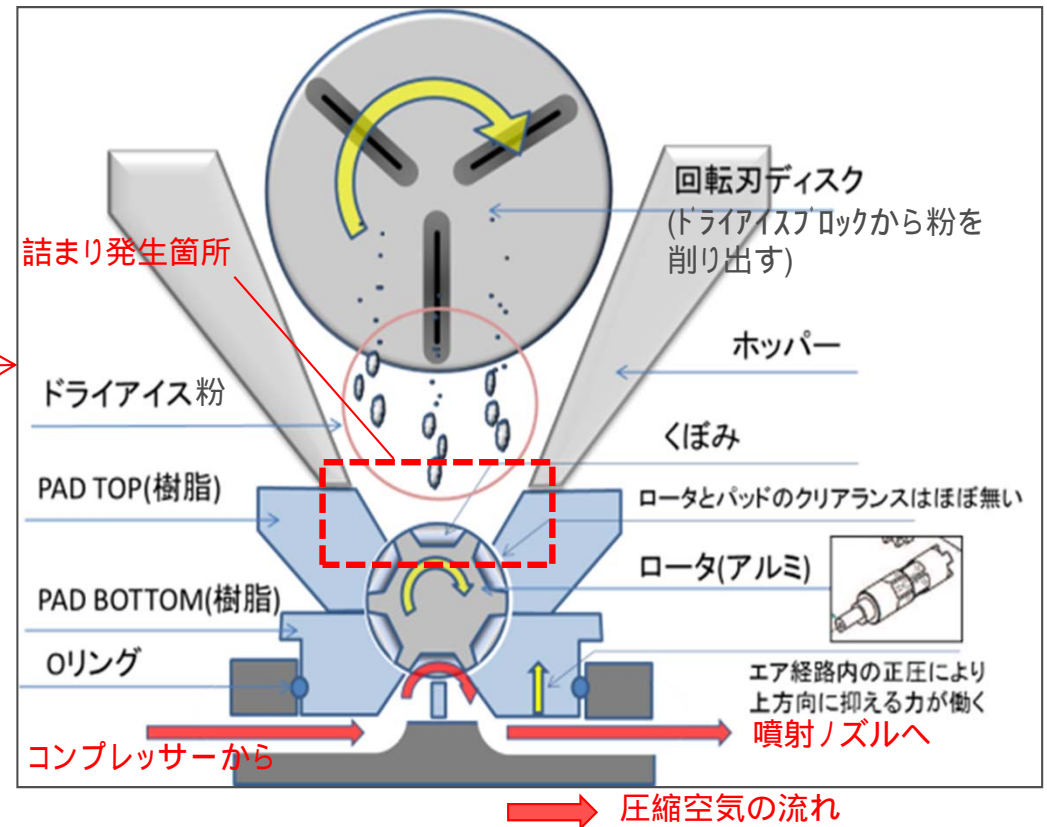
- ドライアイスブラスト除染作業中にノズル詰まり発生、実証試験中に解消できず  
工場にて同型のドライアイスブラスト装置を用い、再現を試みたところ、ドライアイスブロックを粉状に削り出して、エアラインに供給する過程で詰まり発生。詰まりが発生した状況は以下の通り。

圧縮空気の流量減に伴うホッパー内ドライアイス粉の堆積

ホッパー内部の結露にドライアイス粉が付着し氷を形成
