東京電力ホールディングス株式会社
使用済燃料プール対策
2016年8月25日現在

福島第一原子力発電所 1号機 建屋カバー解体工事の進捗状況について

福島第一原子力発電所 3号機原子炉建屋 オペレーティングフロアの除染方法・除染作業の振り返り

1、3号機飛散防止剤散布実績及び予定

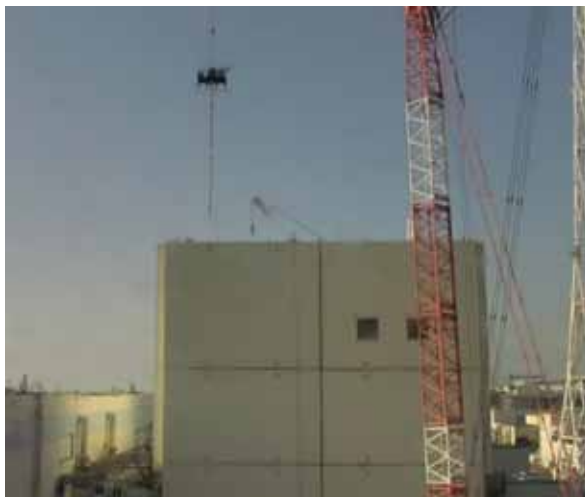
飛散防止剤散布装置吊り状況

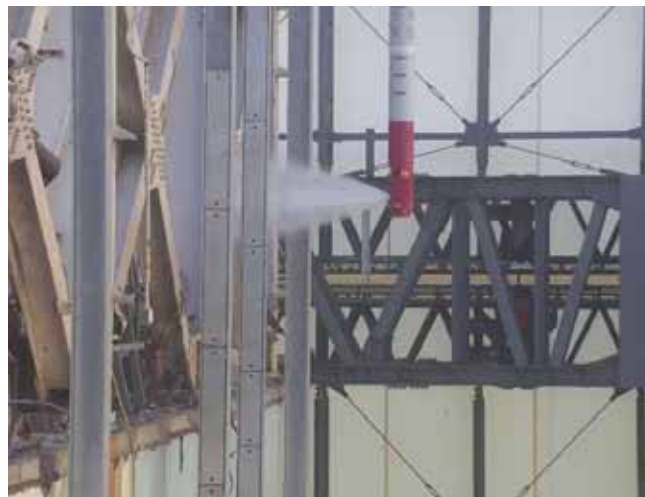
飛散防止剤散布状況（東面）

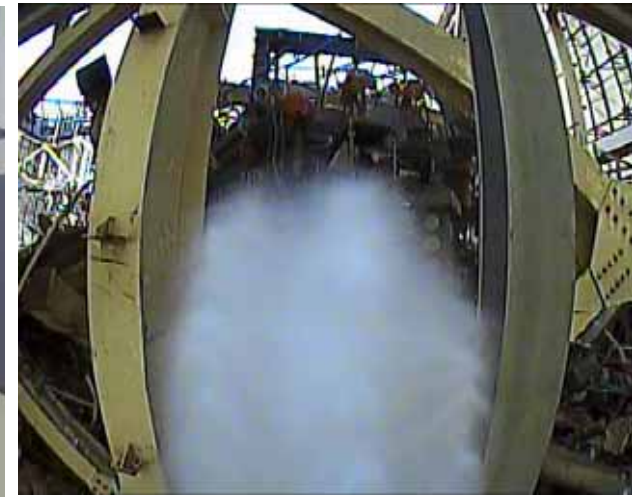
飛散防止剤散布状況

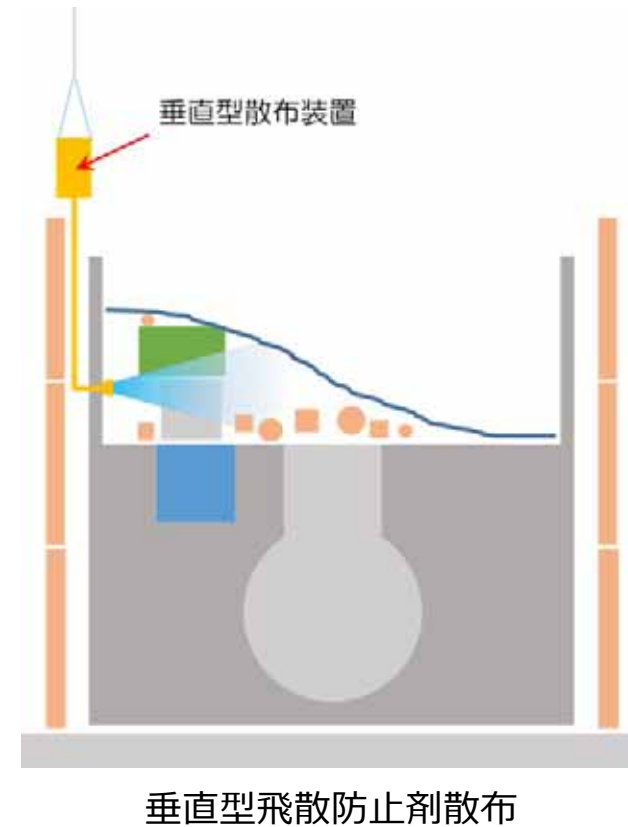
- 崩落屋根上面からの散布に加え、崩落屋根下のガレキに対して、壁パネル取り外し前に側面から飛散防止剤を散布し、ダスト飛散を抑制する
- 飛散防止剤の散布は、壁貫通型散布装置に加え、操作性の良い垂直型散布装置を新たに開発し、崩落屋根下にある空間全体のガレキに対して散布する
- 散布範囲を十分に重複させ隈なく散布する

■ 壁パネル取り外し前の崩落屋根下のガレキに対する飛散防止剤散布位置は以下の通り

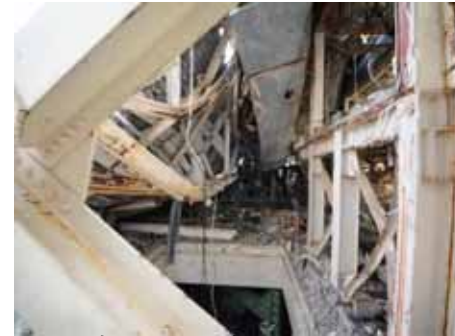
ガレキ状況写真 (A)

崩落屋根下は隙間があり、大きな空間となっているところもある

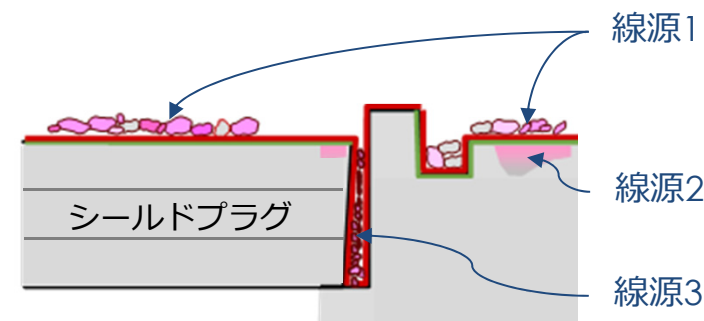
想定線源のイメージ

- 燃料取出工程のクリティカルにならぬよう、2012年3月、大型ガレキ撤去と並行して検討着手した。
 - 除染方法・開発方針
 - 除染方法は吸引・はつり・高圧水など各種の**既往技術**を単一あるいは複数の方法を組み合わせることで合理化すること。
 - 除染装置は高線量下を踏まえ遠隔操作式とすること。
 - 除染装置は床の形状や床の損傷状況に対応できること。
 - 除染対象となる線源の想定
 - 線源1：オペフロ床に散在する小ガレキ
 - 線源2：オペフロ床表層に浸透した汚染源
 - 線源3：シールドプラグ縁の隙間等(狭隘部)に堆積した小ガレキ

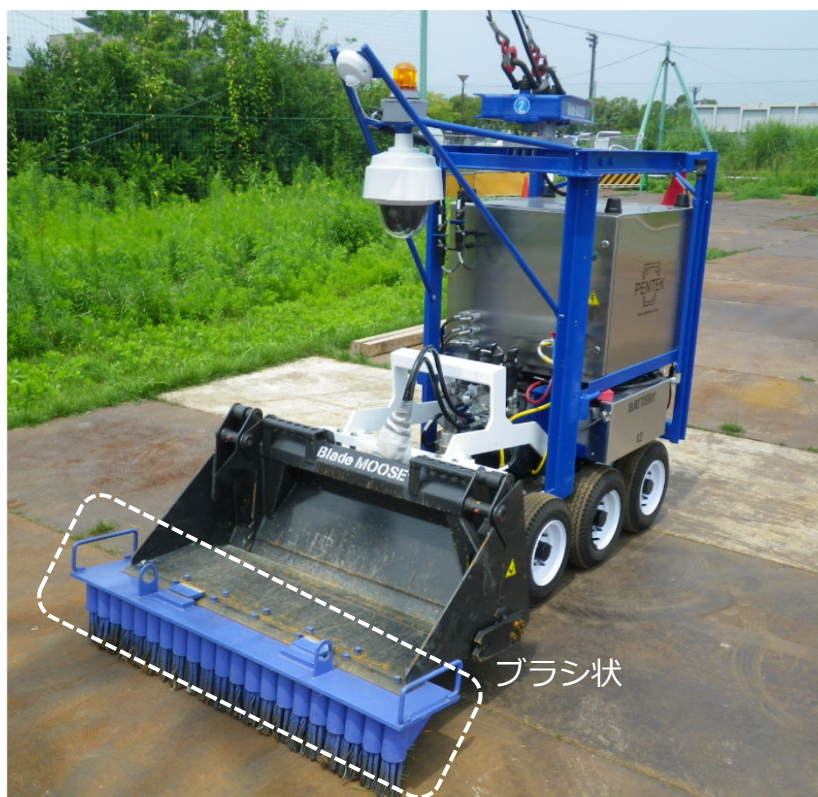
集積アタッチメント（ブラシ状）

- 除染装置に関する課題およびその改善策の代表例は以下の通り（詳細P13～15）。
 - 集積装置(Ⅰ)は、アタッチメントアーム稼働範囲の制約上、床面に凹凸があると集積できない箇所があった。このため、**ブラシ状**、**熊手状等**の集積アタッチメントを追加製作した（左図）。
 - 吸引装置(Ⅱ)は、瓦礫には100角を超えるものも混在していた為、吸引ホースが詰まることがあった。このため、吸引ノズルについて、**径が吸引ホース径より小さいもの（異外径配管）**に取り換えた（右図）。

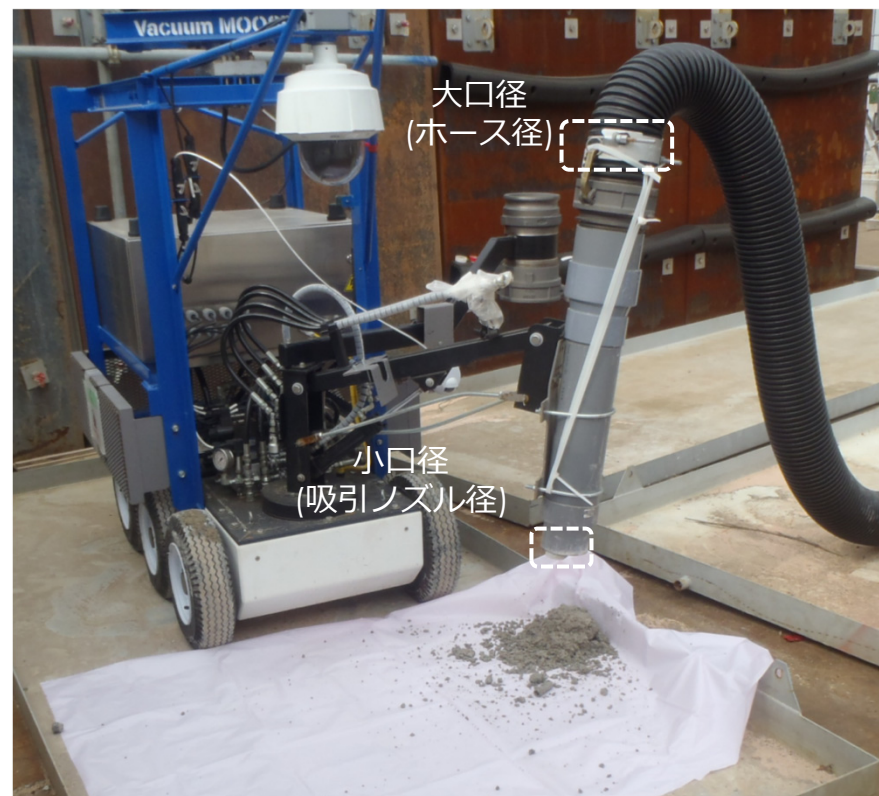
吸引アタッチメント（異外径配管）

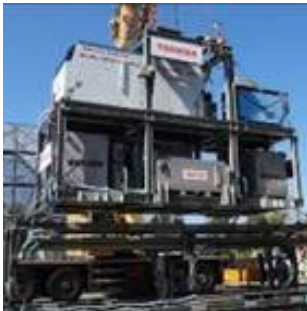
除染方法	機械式はつり(はつり屑吸引機装備)	高圧水はつり・水ジェット (はつり水吸引機装備)
除染対象	線源2	線源2 線源3
課題	<p>【走行性】Ⅰと共通</p> <p>【集積性】作業開始前にダスト飛散抑制対策として、飛散防止剤を散布(湿潤状態)した状態では、はつり粉塵を吸引する能力が大幅に低下した。</p>	<p>【集積性】床面の凹凸により、水が周囲に流れてしまい、はつり粉塵を回収する能力が大幅に低下した。</p> <p>【操作性】冬季に水配管やノズルが凍結した。</p>
改善策	【集積性】「装置Ⅱ」で対応した。	<p>【集積性】「装置Ⅱ」で対応した。</p> <p>【操作性】保温材を追加するとともに、運転終了後に水抜きする運用で対応した。</p>

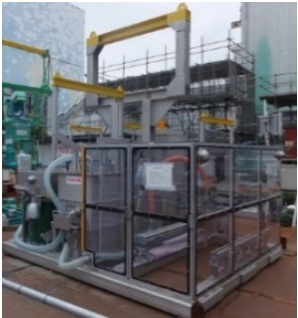
除染方法	吸引	酸性泡剤による錆部溶解、キレート剤によるCs吸着除去
除染対象	線源3	線源4
課題	<p>特になし B1工区露出鉄筋間のガレキ吸引用に小口径ノズルを採用しており、ノズルの微少移動⇒静止⇒吸引を繰り返すため、対象規模によっては工程短縮の観点から複数台並行稼働について検討することが望ましい。</p>	<p>特になし 廃液は、中和剤を用いて中性化した後、回収した。なお、壁面等を対象とする場合は液垂れに関して泡除染剤散布方法および廃液回収方法の検討を要する。</p>
改善策	—	—
