循環注水冷却のうち 循環ループ縮小化工事の状況について

1号機 窒素封入設備の信頼性向上 通気試験について

1号機 試験・検査スケジュールの見直しについて

3号機 原子炉格納容器温度計 指示値変動事象について

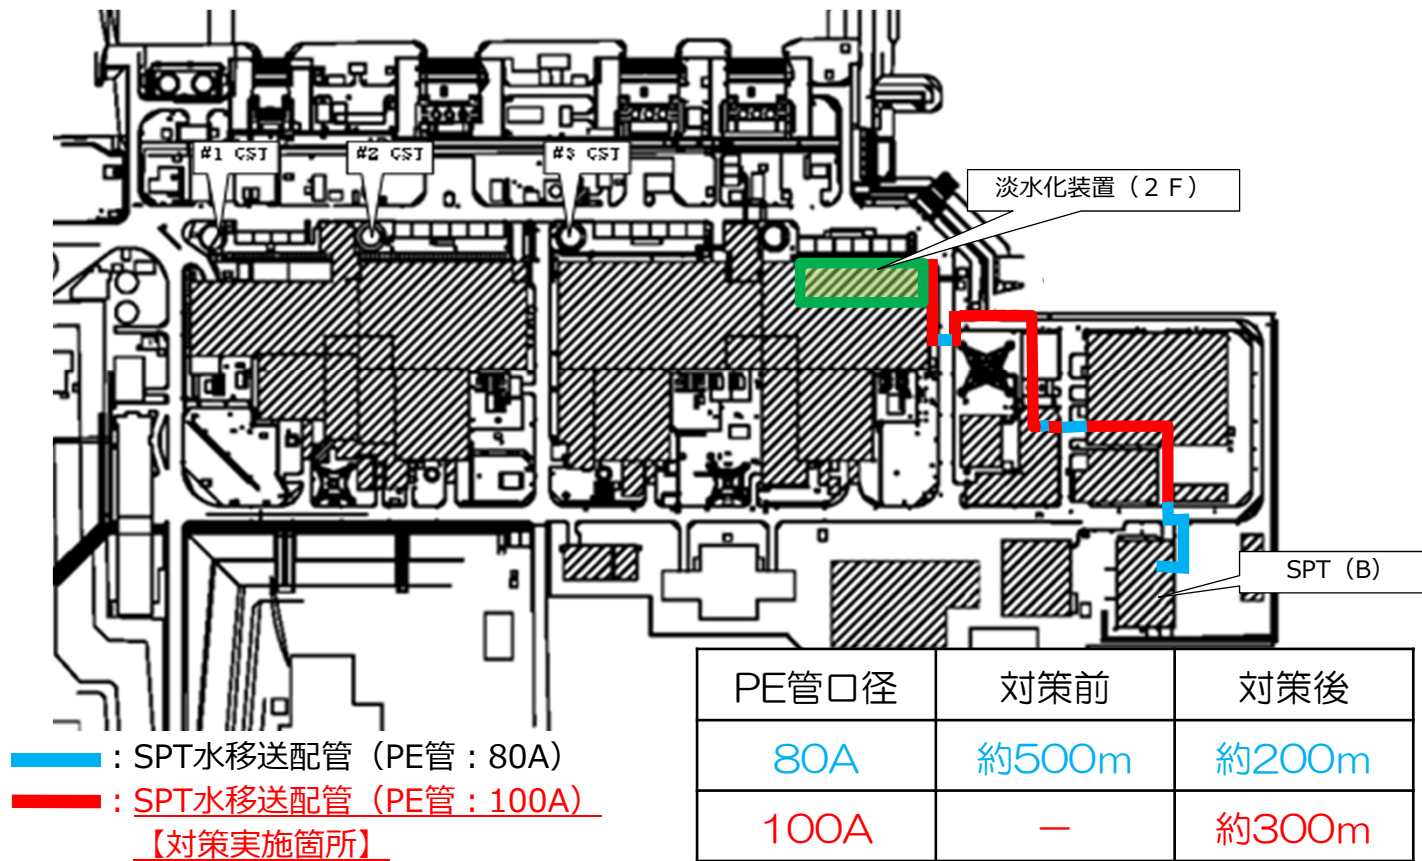
3. 定格流量確保に向けた対策について

- 定格流量を確保する対策として、配管口径を拡大（80A相当→100A相当）し、配管圧損の低減を実施済み。
- 対策後の系統試験において、定格流量が確保できること、所定の淡水化処理ができることを確認した。

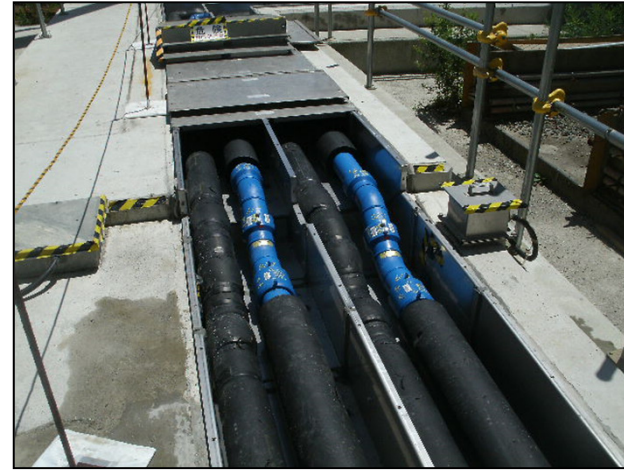
PE管 (100A) 施工状況<屋外>

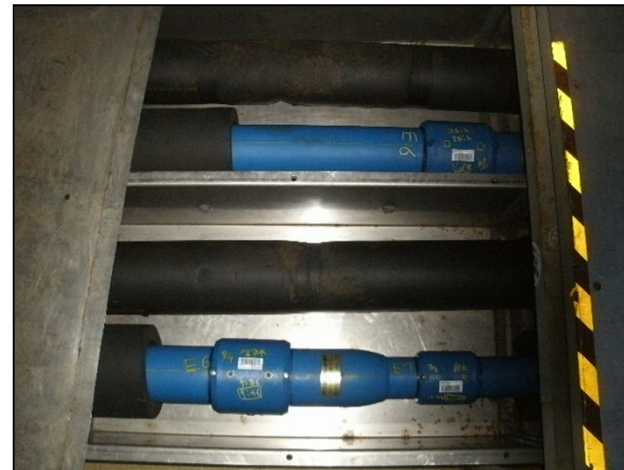
PE管 (100A) 施工状況
<4号機タービン建屋内>

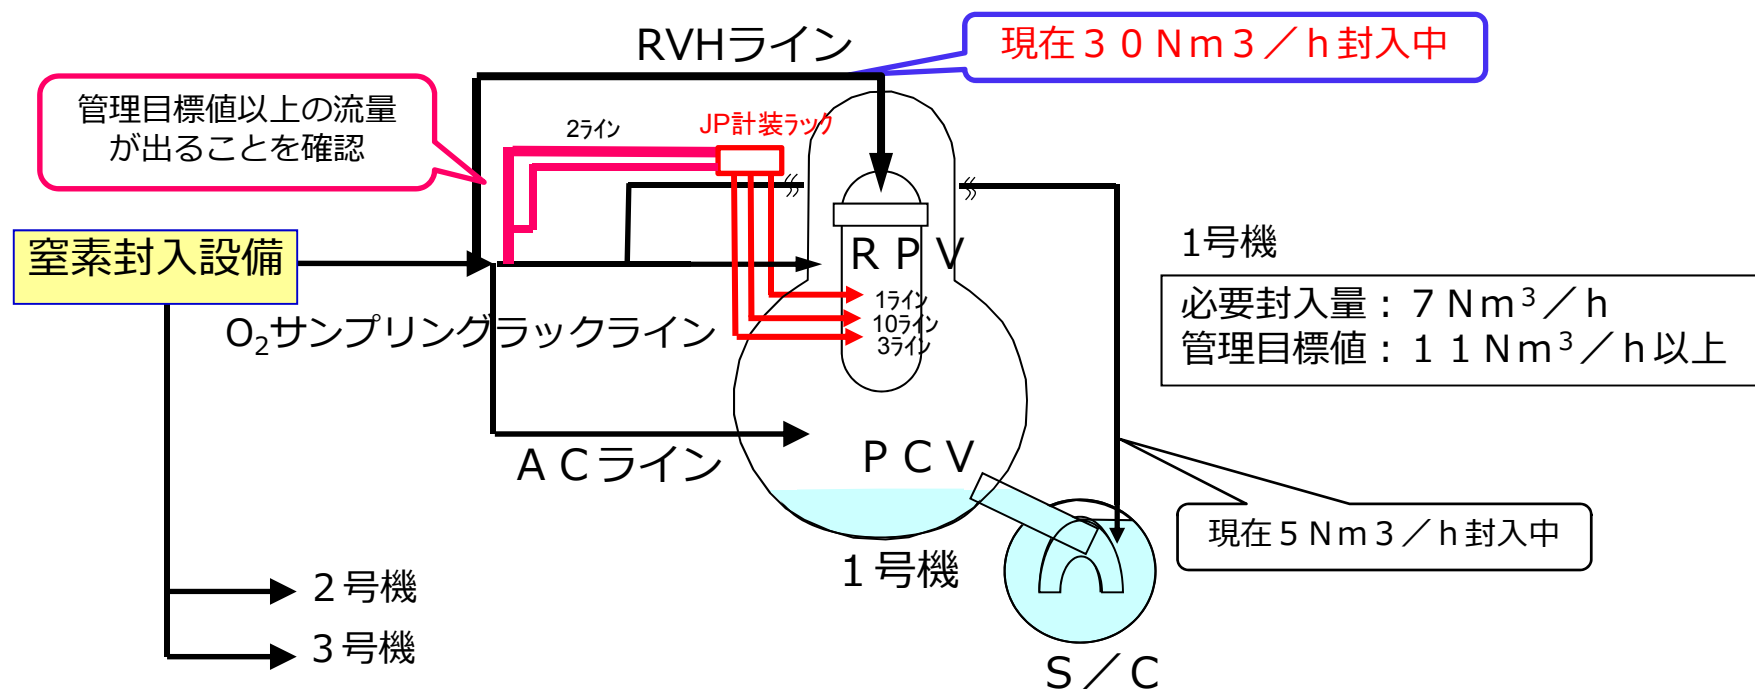
J P計装ラックまでの2ライン各々を通じて, R P Vに通じる14ラインに対して1ラインずつ通気 (2ライン×14ライン=28通り)

通気試験は, 検査中R V Hラインからの窒素封入量を維持した状態で実施

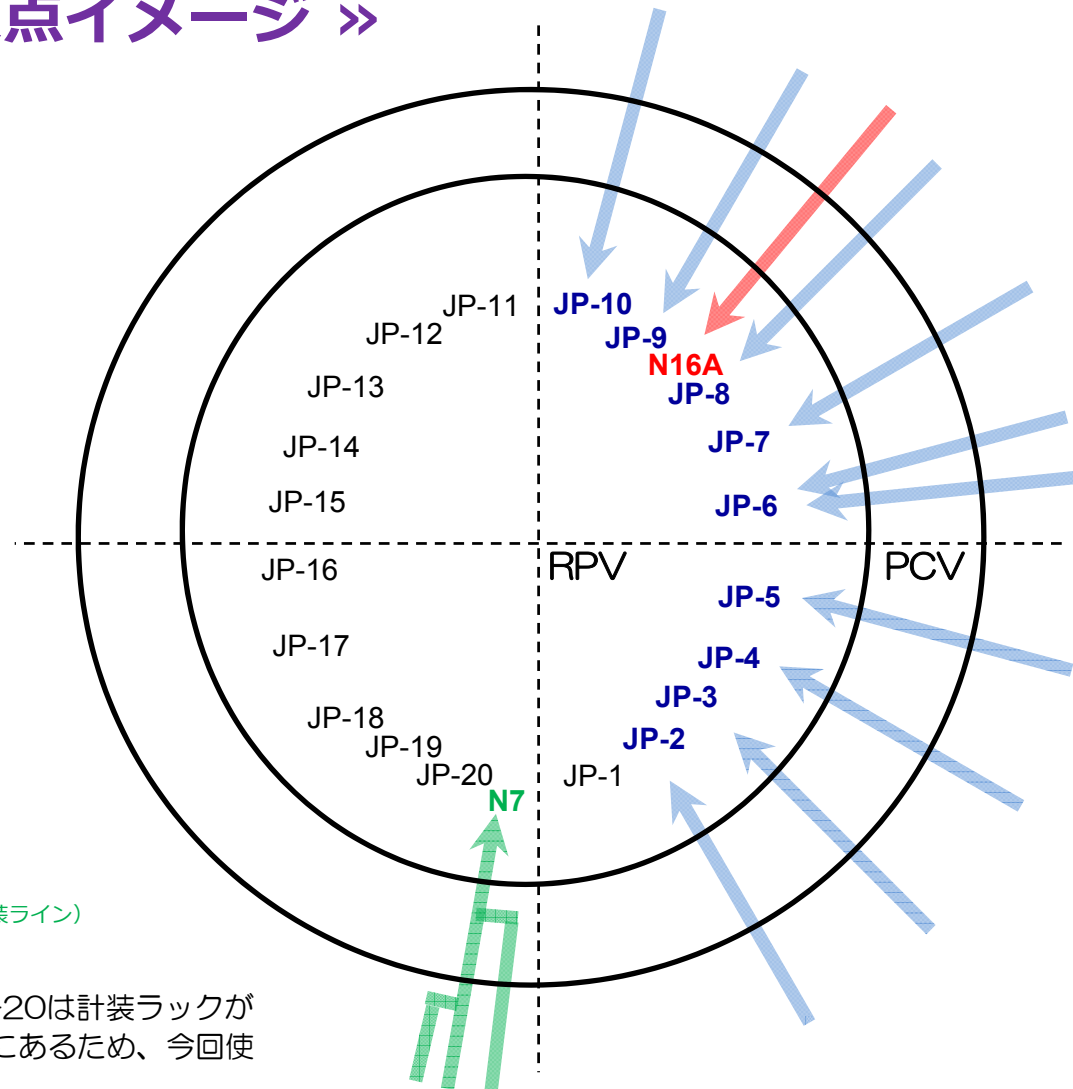
JP封入位置断面図

《 注入点イメージ 》

※JP-11～JP-20は計装ラックが高線量区域にあるため、今回使用しない

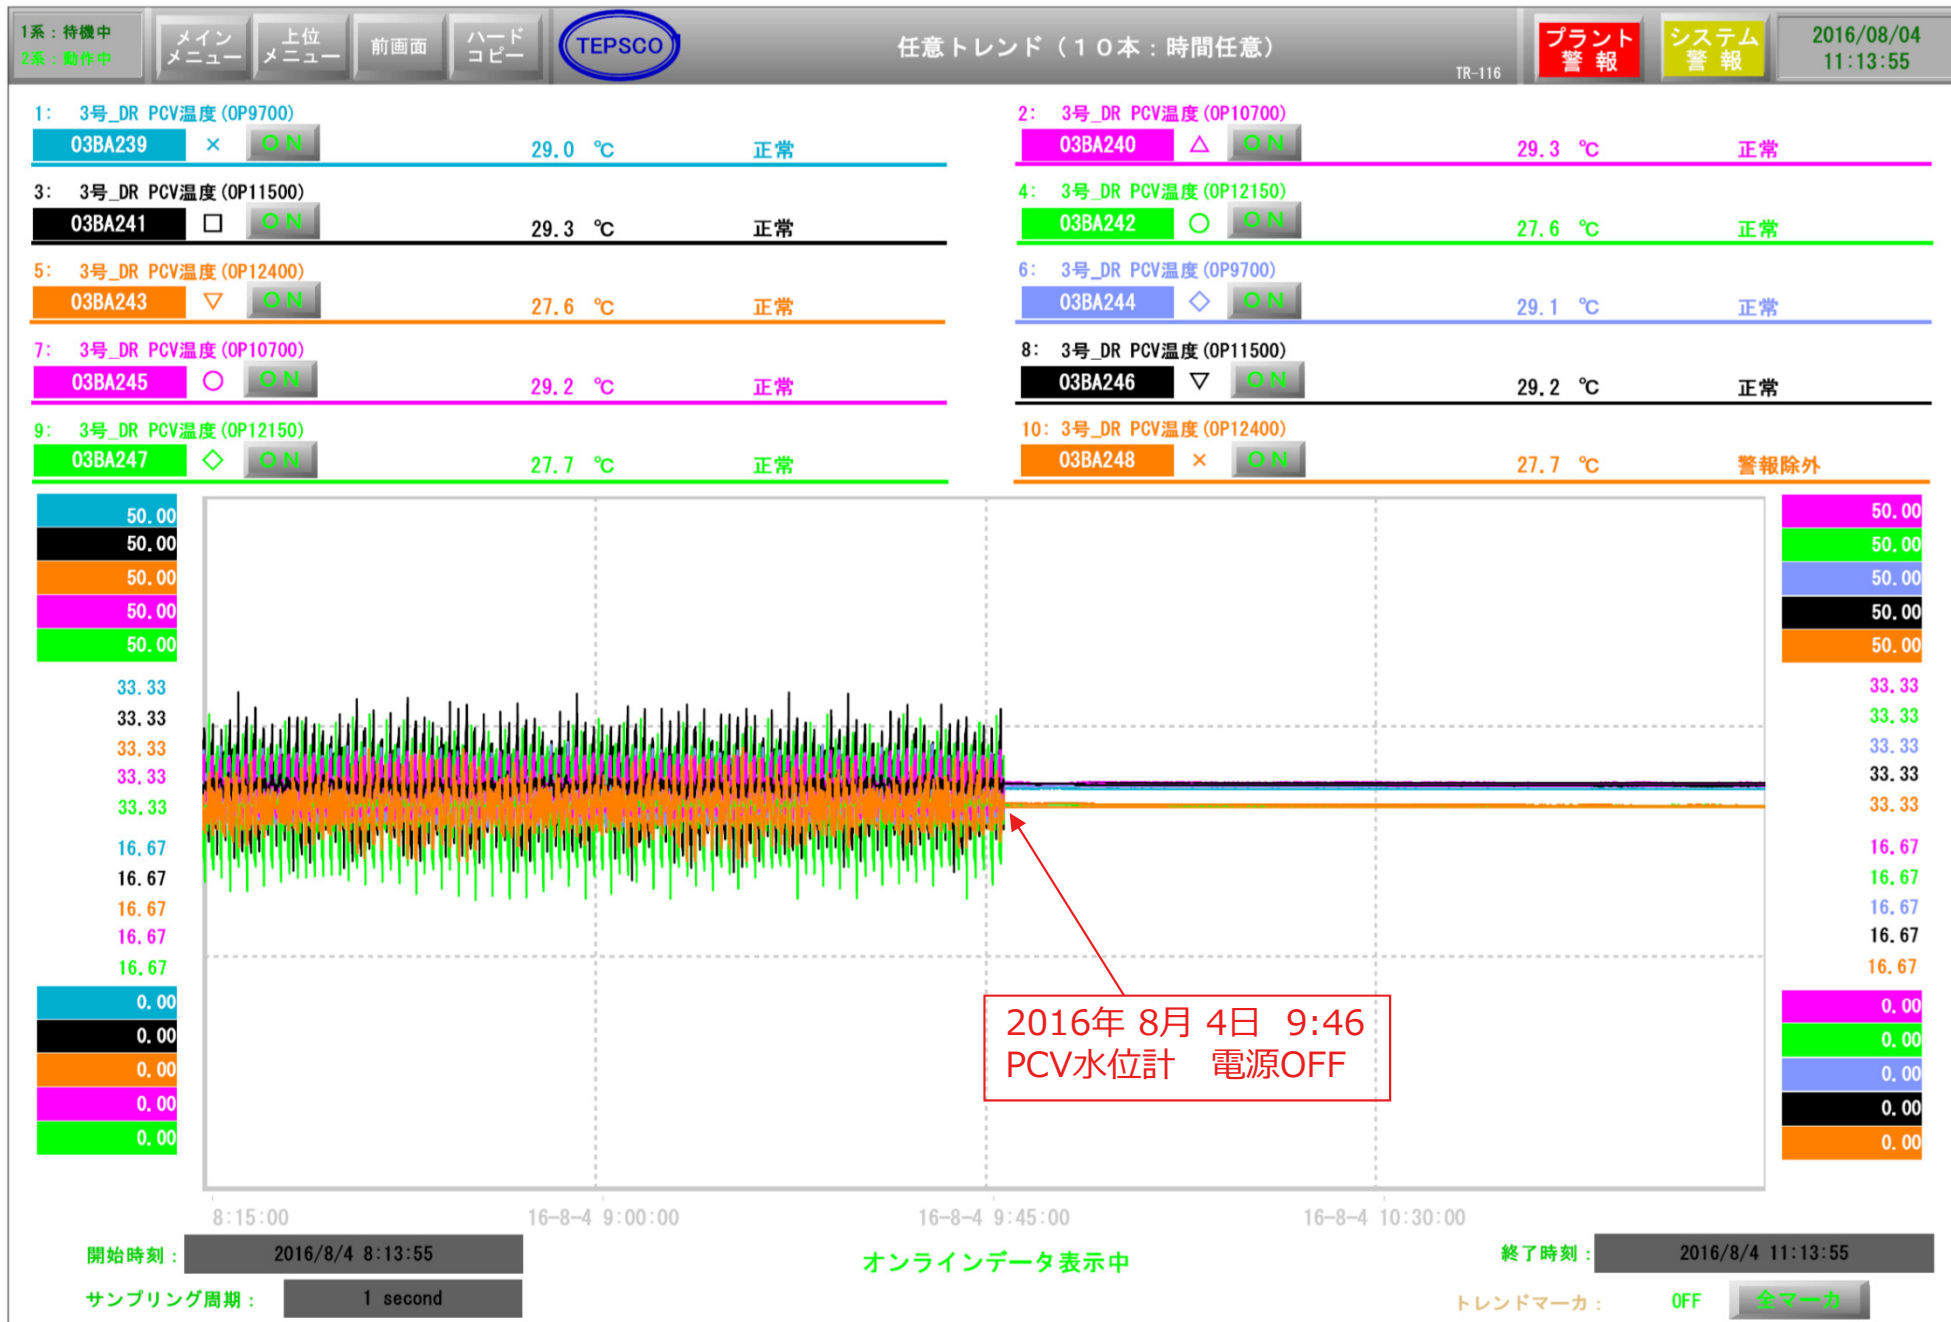
3. PCV温度計指示値のトレンド（ノイズ除去前後）

なお、実施計画Ⅲ章監視対象温度計である2点について、変動幅が大きくなった場合、監視に影響を及ぼす恐れがあるため、**応急措置としてPCV水位計をOFF運用**とし、PCV温度計指示値の**ノイズ除去を確認**（2016年8月4日）

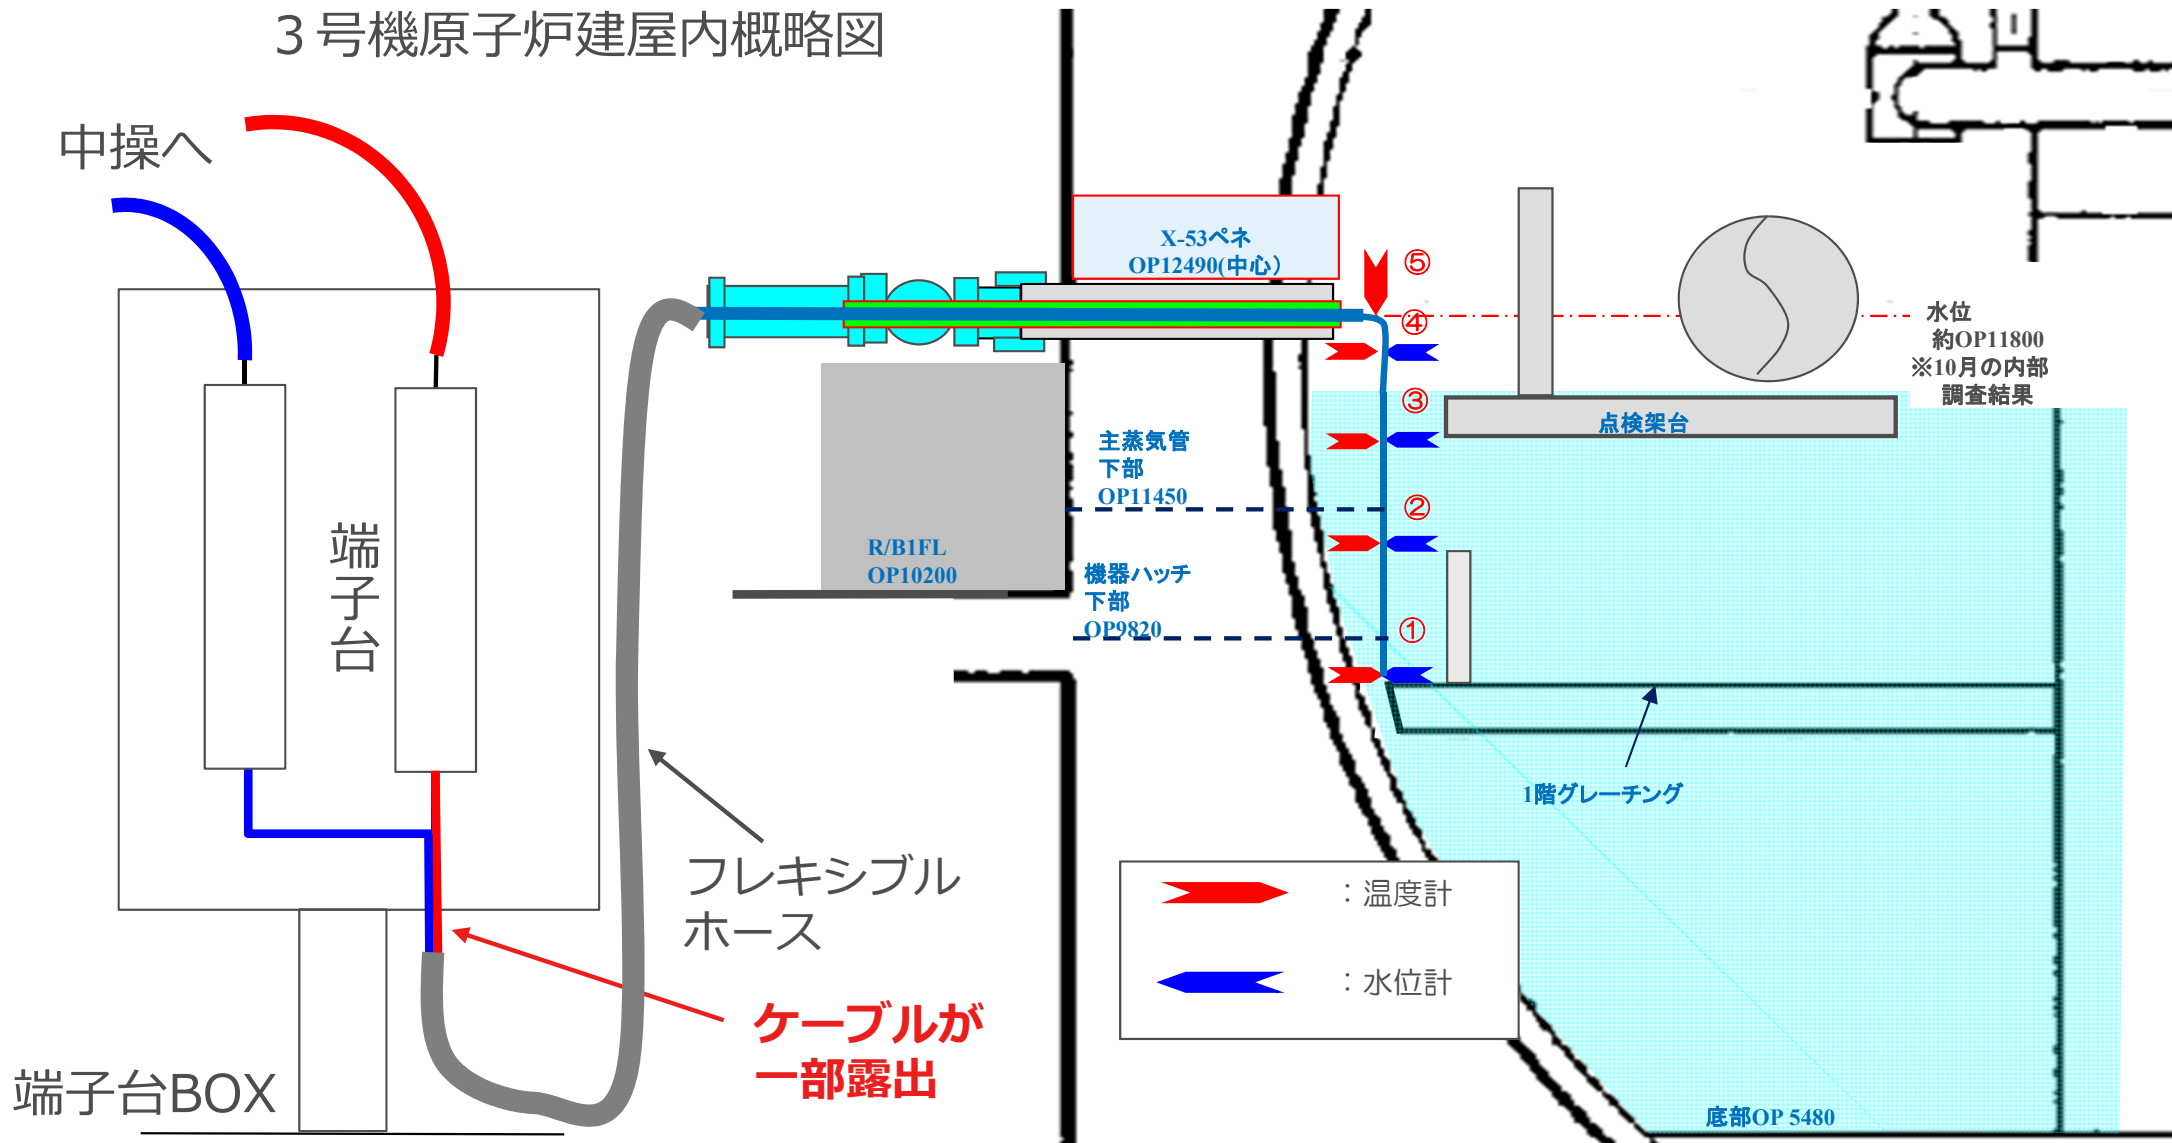
3号機原子炉建屋内概略図

- ・ 3号機原子炉建屋内に設置している端子台BOXのフレキシブルホースが外れ、端子台BOX以降の信号ケーブルが一部露出している箇所があることを確認。

⇒ 以上より、PCV温度計指示値変動の原因は、原子炉建屋内端子台BOX以降の温度計ケーブルにおいて湿気による絶縁低下が生じたことにより、PCV水位計の印加電圧がノイズとして侵入したためと推定。

フレキシブルホースの手直しを行い、端子台BOX内にシリカゲルを設置し、除湿効果による絶縁回復を図る。
