タービン建屋東側における 地下水及び海水中の放射性物質濃度の状況について

2016年9月29日

東京電力ホールディングス株式会社

台風16号等による埋立エリア地下水位の経過と 港湾内の放射性物質濃度について

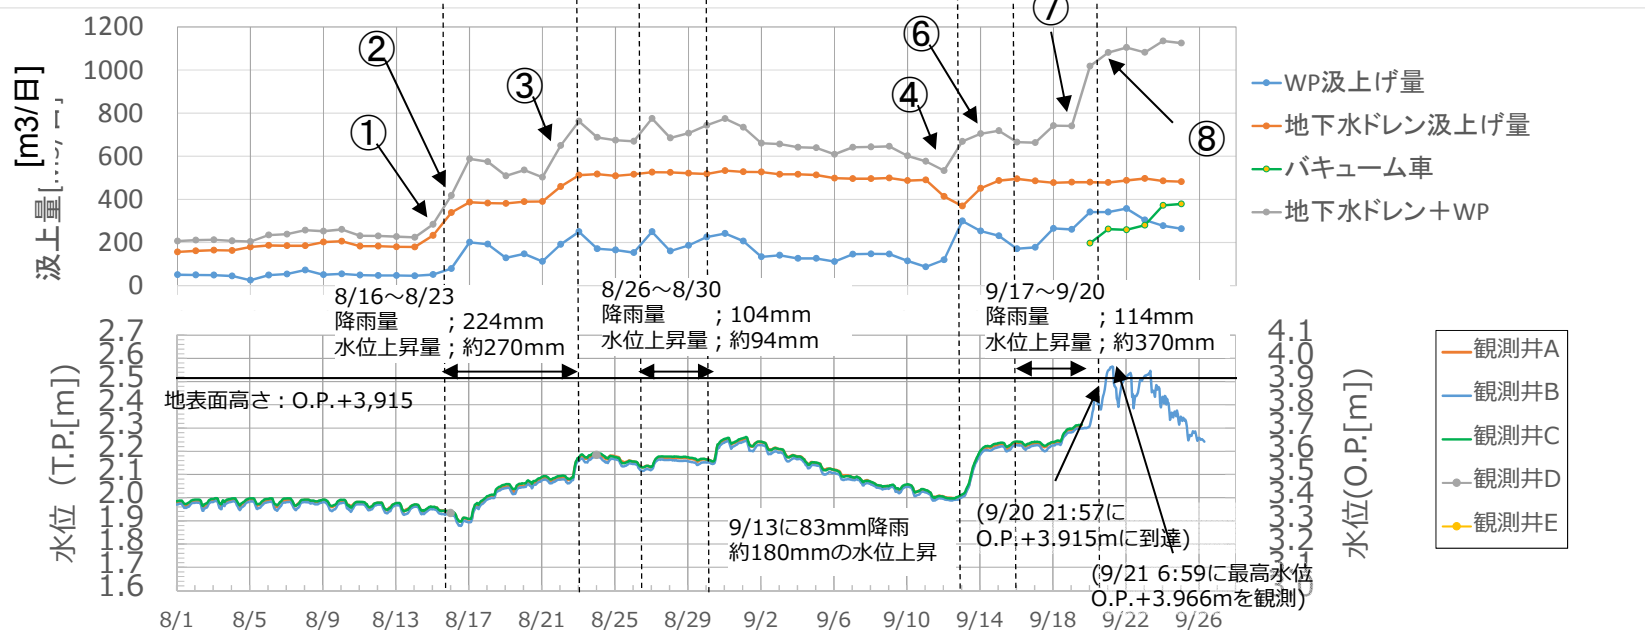
台風7号以降の対応状況

- 8/16から9/24にかけて、台風等により累計約620mmの降雨があり、サブドレン・地下水ドレン・ウェルポイントにて8/15~9/25に約49,000m³の地下水を汲み上げた。
- 9/20~23にかけて、海側護岸付近の地下水位が地表面の高さまで上昇したが、地下水の噴出は確認されていない。降雨の影響により、排水路のCs137濃度が上昇しているが、過去に同程度の降雨があった際と大きな差異はない。排水路の濃度上昇に伴い、港湾海水の放射性物質濃度上昇も確認されているが、港湾口では告示濃度限度を大幅に下回っている。

※ データ使用期間
 ・水位 ; 8/1~9/23 7:00
 (9/19以降の詳細データはp5にて記載。)
 ・汲上げ量 ; 8/1~9/22 (日データ)
 ・降雨量 ; 8/1~9/22 (日データ)

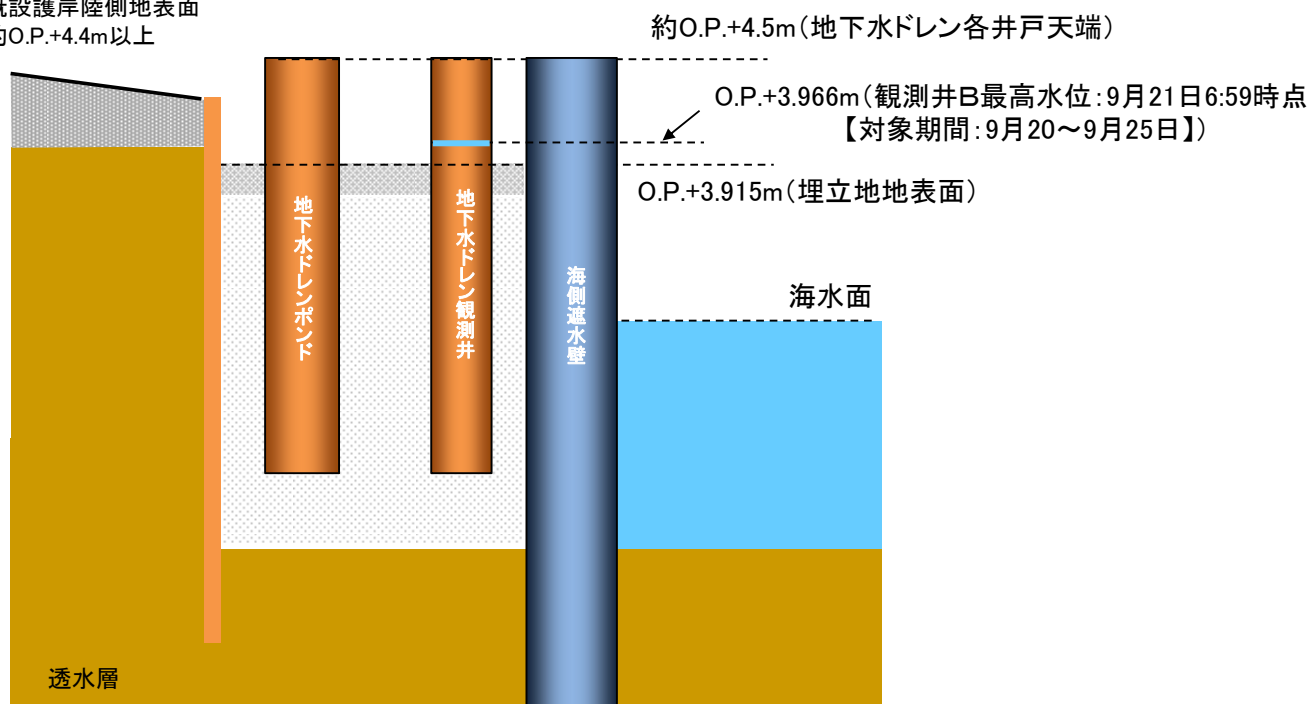
【断面図】

既設護岸陸側地表面
約O.P.+4.4m以上

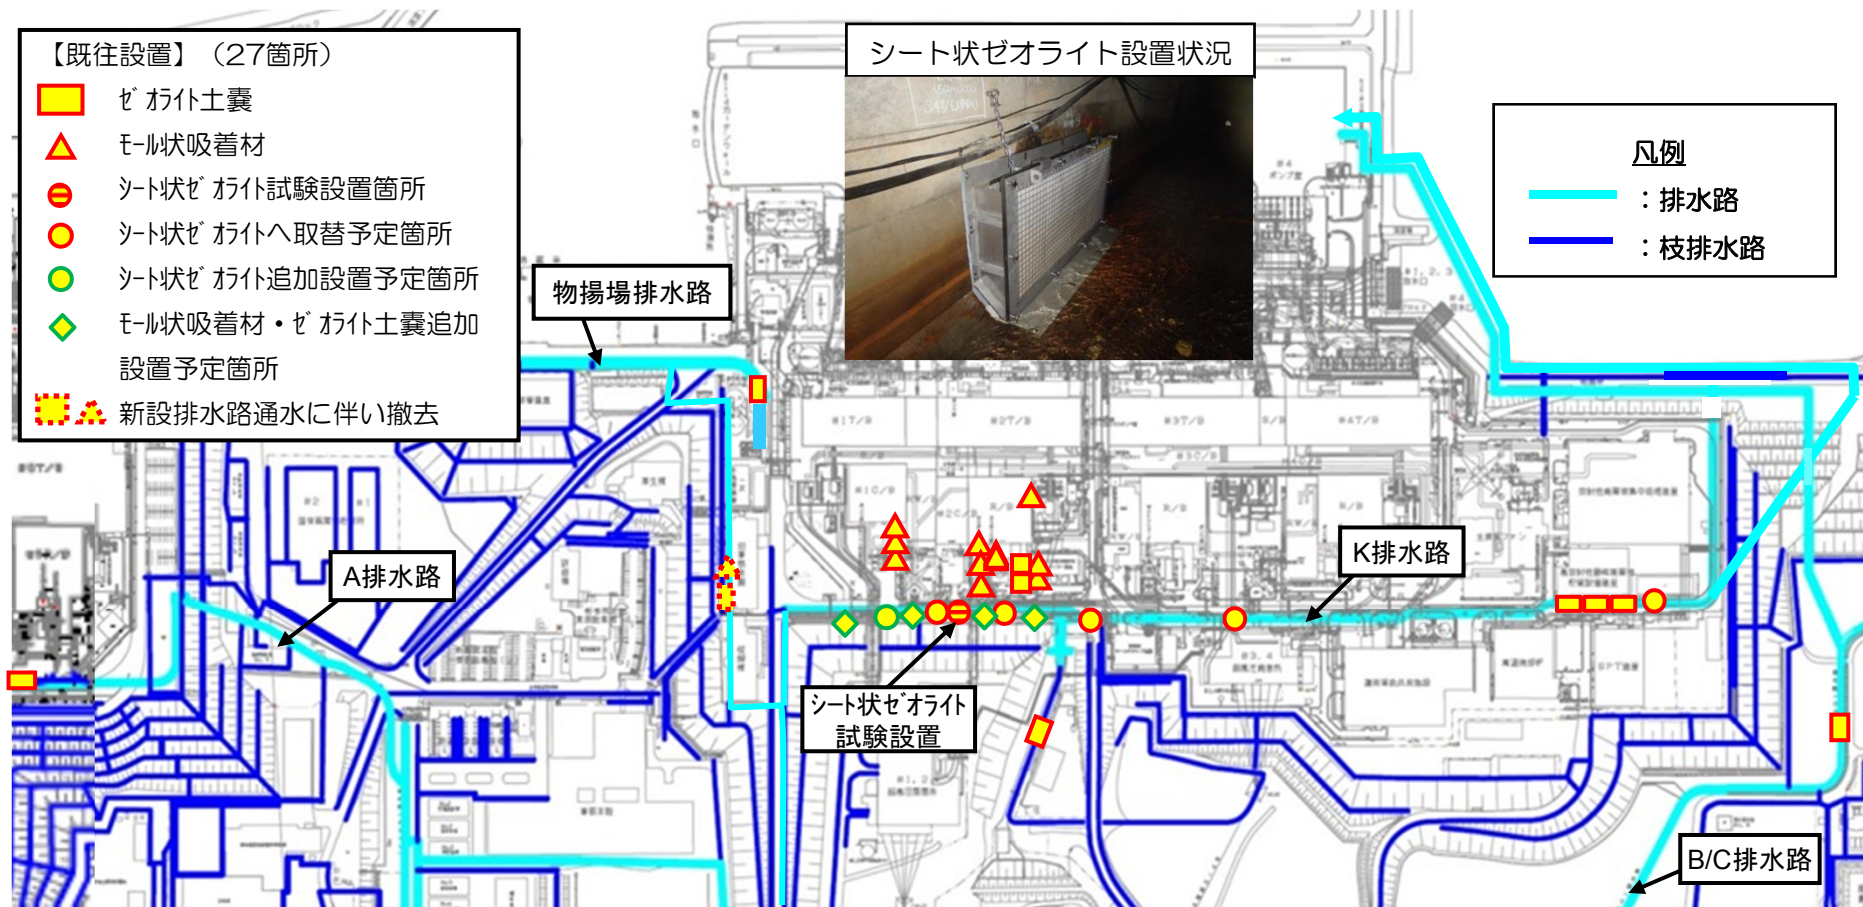
2-1-1. 排水路への対策（浄化材の設置状況）

- 排水路への浄化材設置については、2015年10月16日までに濃度の高かった箇所を中心に27箇所設置済。さらに、排水濃度を考慮して浄化材の追加設置(5箇所)を実施中。
- 排水濃度の高い箇所を優先して、シート状ゼオライトへの取替(5箇所)及び追加設置(1箇所)を実施中。

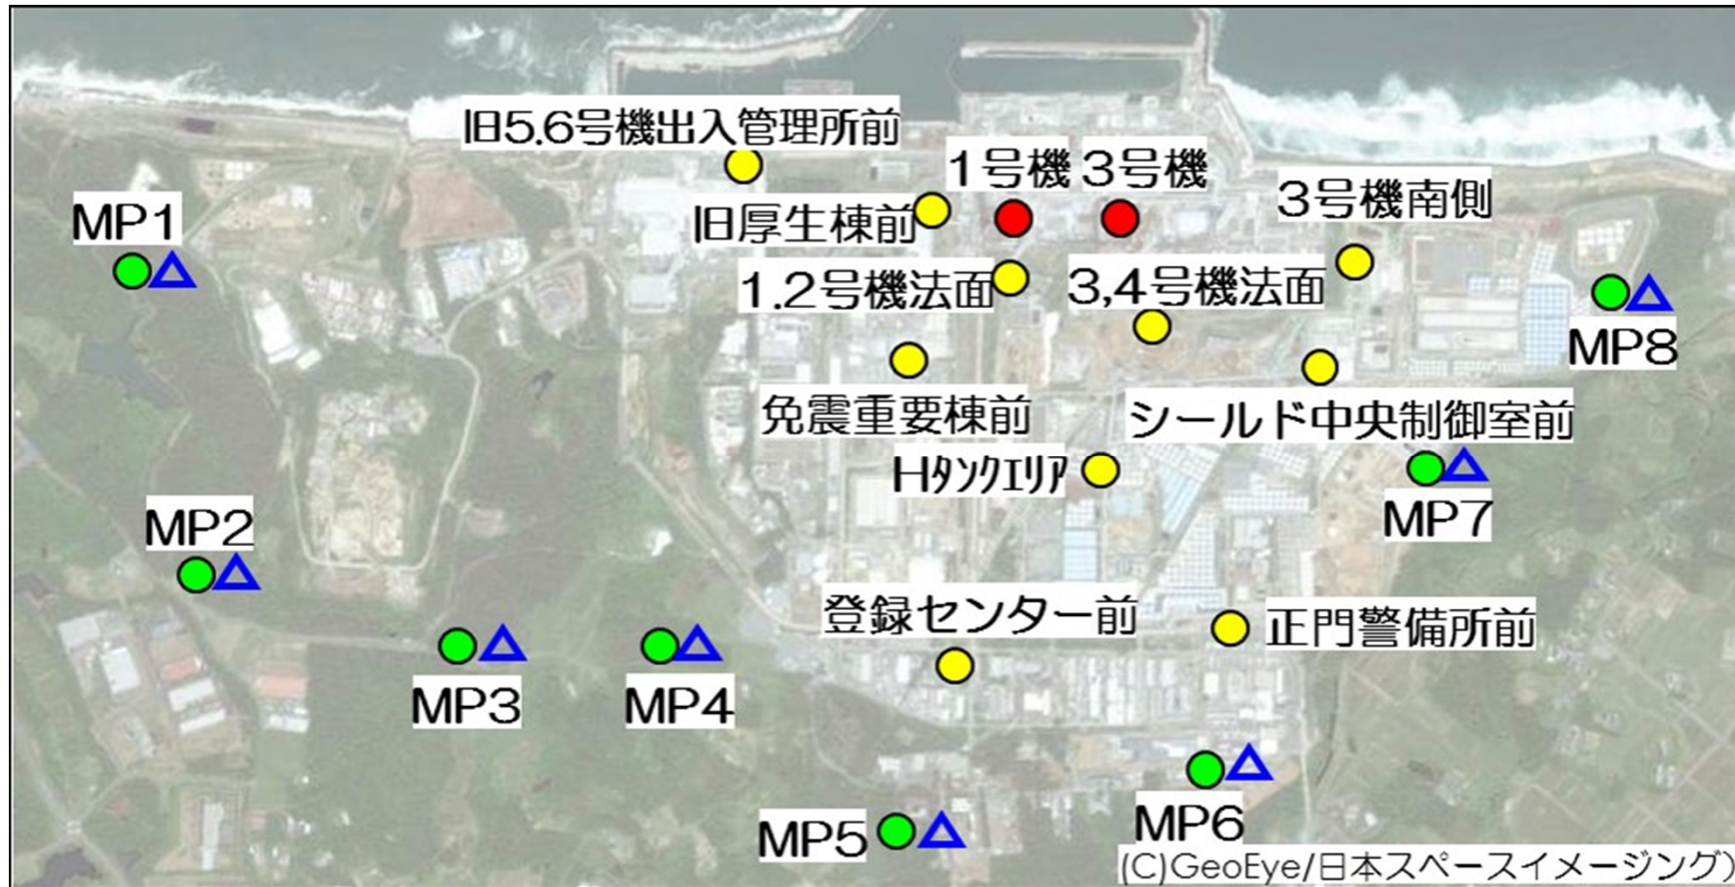
(参考) ダスト濃度の監視体制 (連続測定)

- ダスト濃度は、作業中に加え、夜間・休日も24時間体制で監視

- オペレーティングフロア上のダストモニタ(1号機4箇所, 3号機5箇所) : 警報値 5.0×10^{-3} [Bq/cm³]
- 構内ダストモニタ (10箇所) : 警報値 1.0×10^{-4} [Bq/cm³]
- ▲ 敷地境界ダストモニタ (8箇所) : 警報値 1.0×10^{-5} [Bq/cm³]
- 敷地境界モニタリングポスト (8箇所)
