陸側遮水壁の状況（第一段階 フェーズ2）

2016年10月27日

東京電力ホールディングス株式会社

Eタンクエリア D-5タンク フランジ部から内堰内への水滴下 について

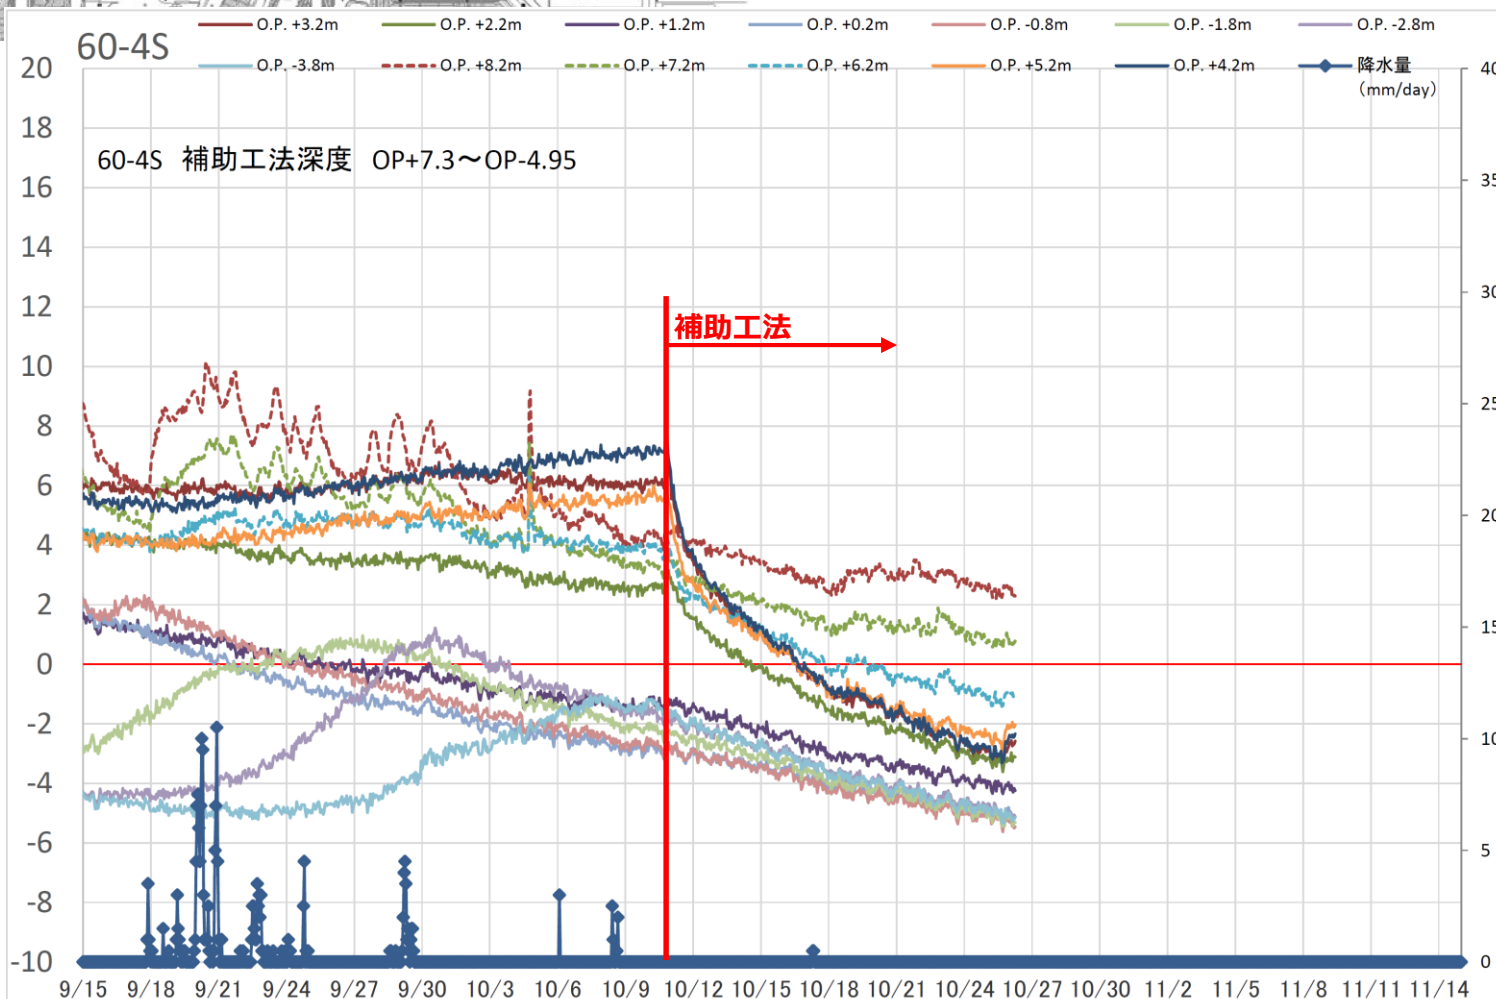
【60-4S】

補助工法実施中。

温度は比較的順調に低下しており、経過観察中。

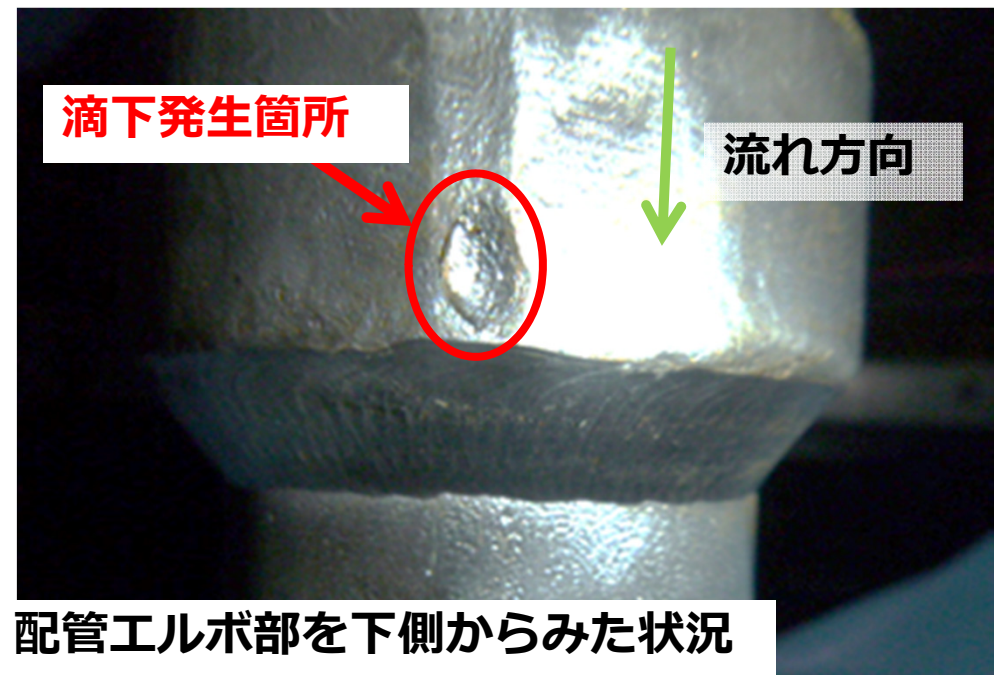
滴下発生箇所の状況（保温材取外し後）

- 16:20頃 協力企業社員が多核種除去設備 A 系の吸着塔近傍において、配管保温材からの滴下及び溜り水（約20cm×約10cm×深さ約1mm）を 2 箇所を確認。滴下の頻度は20秒に1滴程度
- 16:35頃 滴下箇所（2 箇所）に対して水受け養生を実施
- 17:37頃 保温材を外して配管の状況を確認したところ、配管のエルボ部 1 所のにじみを確認。その後、にじみの確認された箇所に対し応急処置としてテーピングを実施

- 滴下は配管エルボ部（SUS316L）より発生（1箇所）
- 当該ラインは使用済み吸着材の排出時に使用するラインであり、事象確認時は吸着材の排出を行っていなかったものの、配管内には水が残留していた状態
- 当該溶接部に対する点検実績はなし

- 当該箇所における滴下発生の原因調査及び類似箇所に対する調査要否について検討
- 当該配管については、フレキ管（EPDM）に交換を検討中

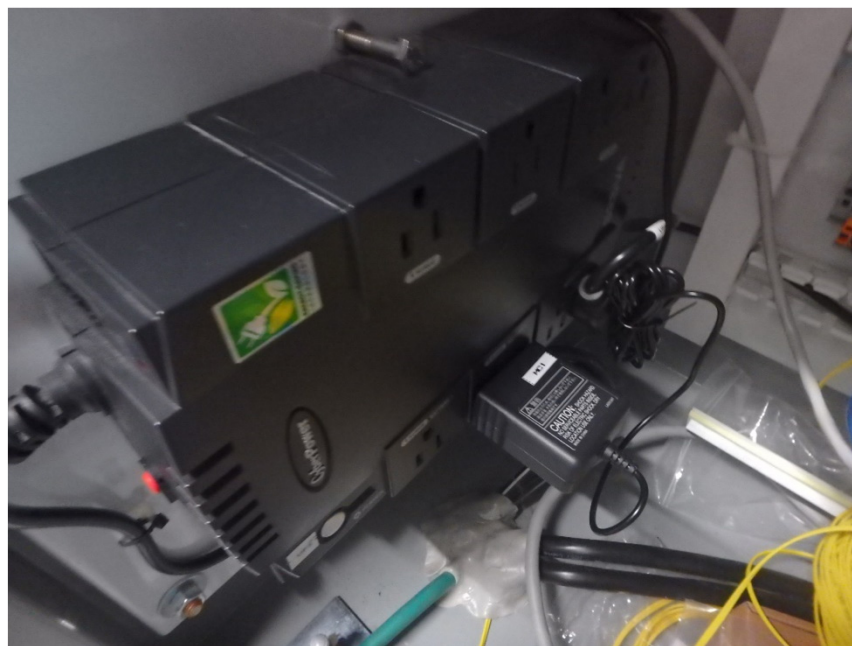
不具合発生時

- 発生日時：2016年10月8日（土）14時53分
- 発生場所：CCR内KURION設備制御盤
- 発生状況：KURION連続運転状態中の10月8日（土）14時53分「M201工程異常」並びに「KURION設備異常」警報が発生し、KURION設備が停止した。

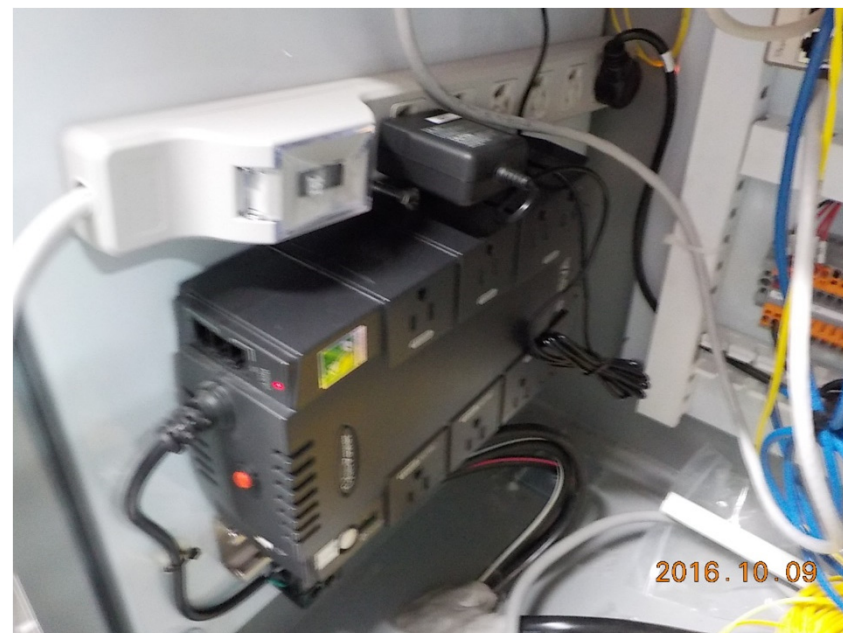
応急対策としてコンセント
電源により電源供給開始

- コンセント電源による電源供給開始：
2016年10月9日（日） 8時19分
- 各警報クリア：
2016年10月9日（日） 8時20分
- K U R I O N 設備の再起動：
2016年10月9日（日） 10時23分
- 今後の対応として， U P S 電源の早期取替を行う。
