汚染水対策スケジュール

# 陸側遮水壁の状況（第二段階）

2017年1月26日

東京電力ホールディングス株式会社

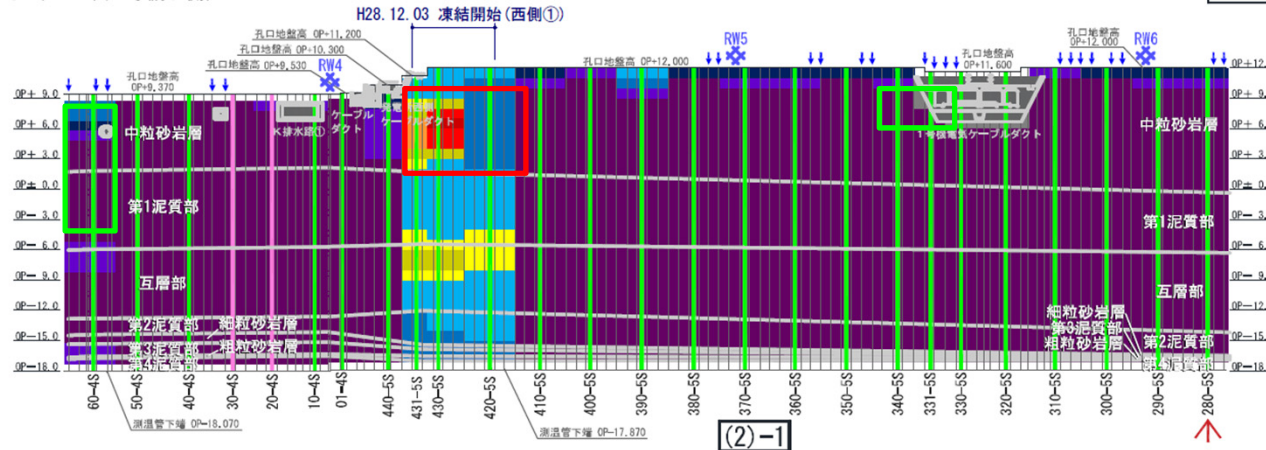
# 2-2 地中温度分布図 (1・2号機西側)

(2) 1, 2号機山側 (西側から望む)

(温度は1/24 7:00時点のデータ)

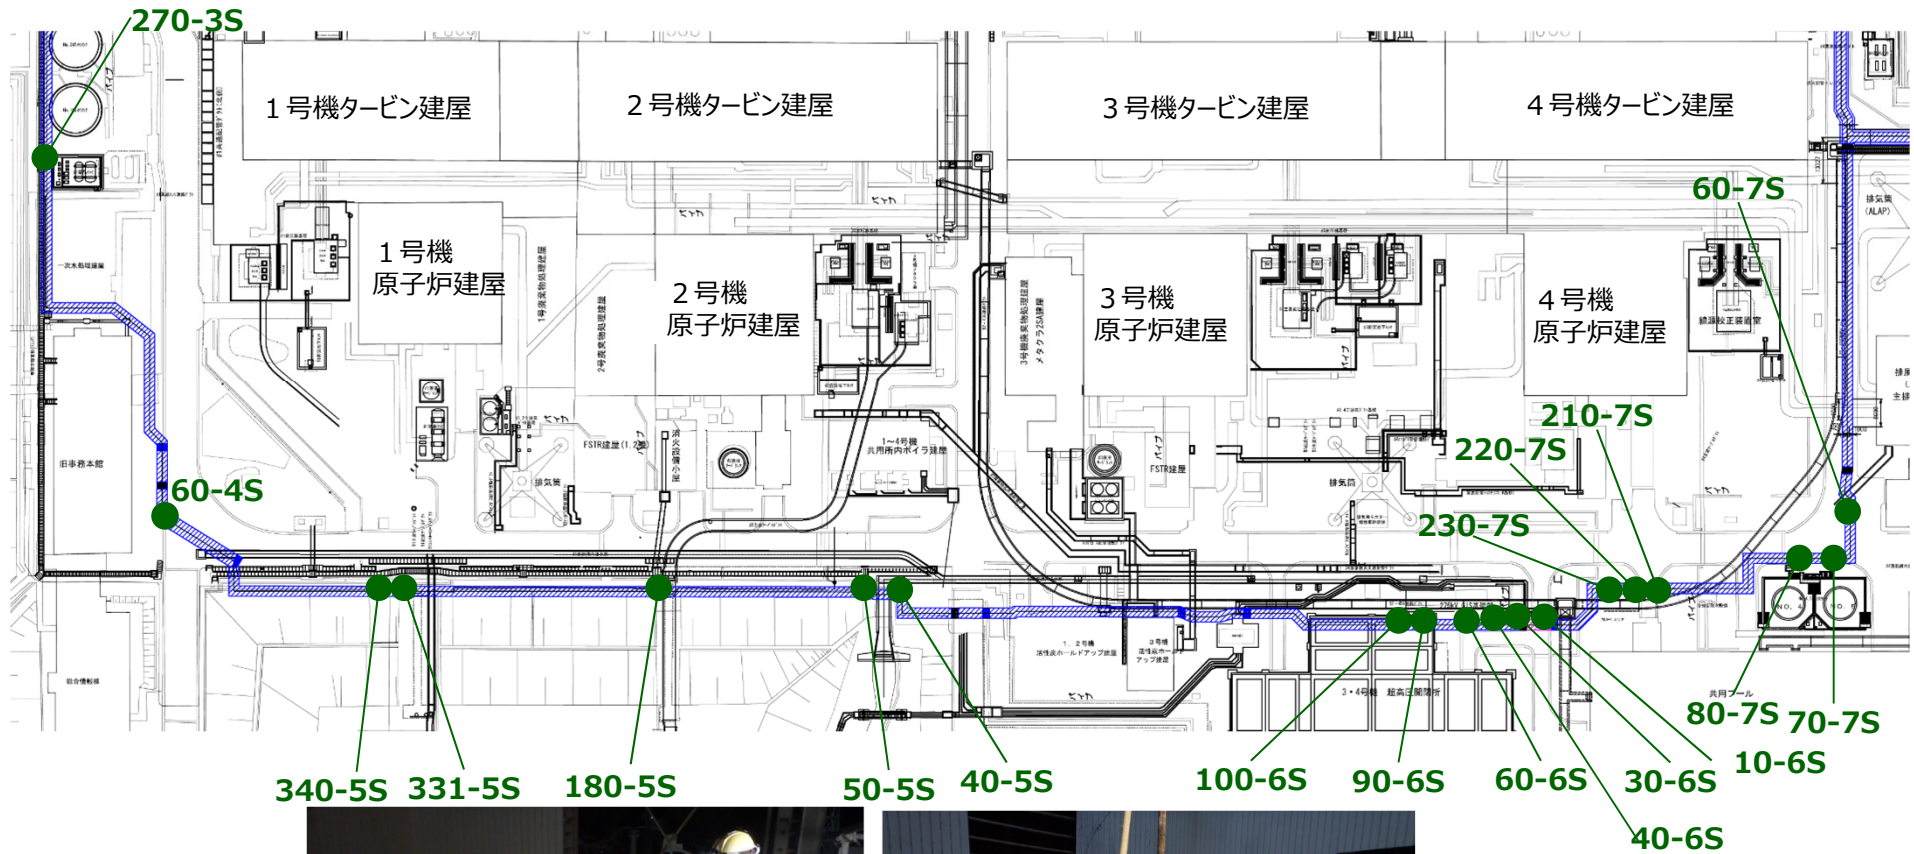
### 3-2 山側補助工法の実施状況 (12/3凍結開始箇所以外) ※1/24 (火) 現在

補助工法の結果、0℃を下回る。

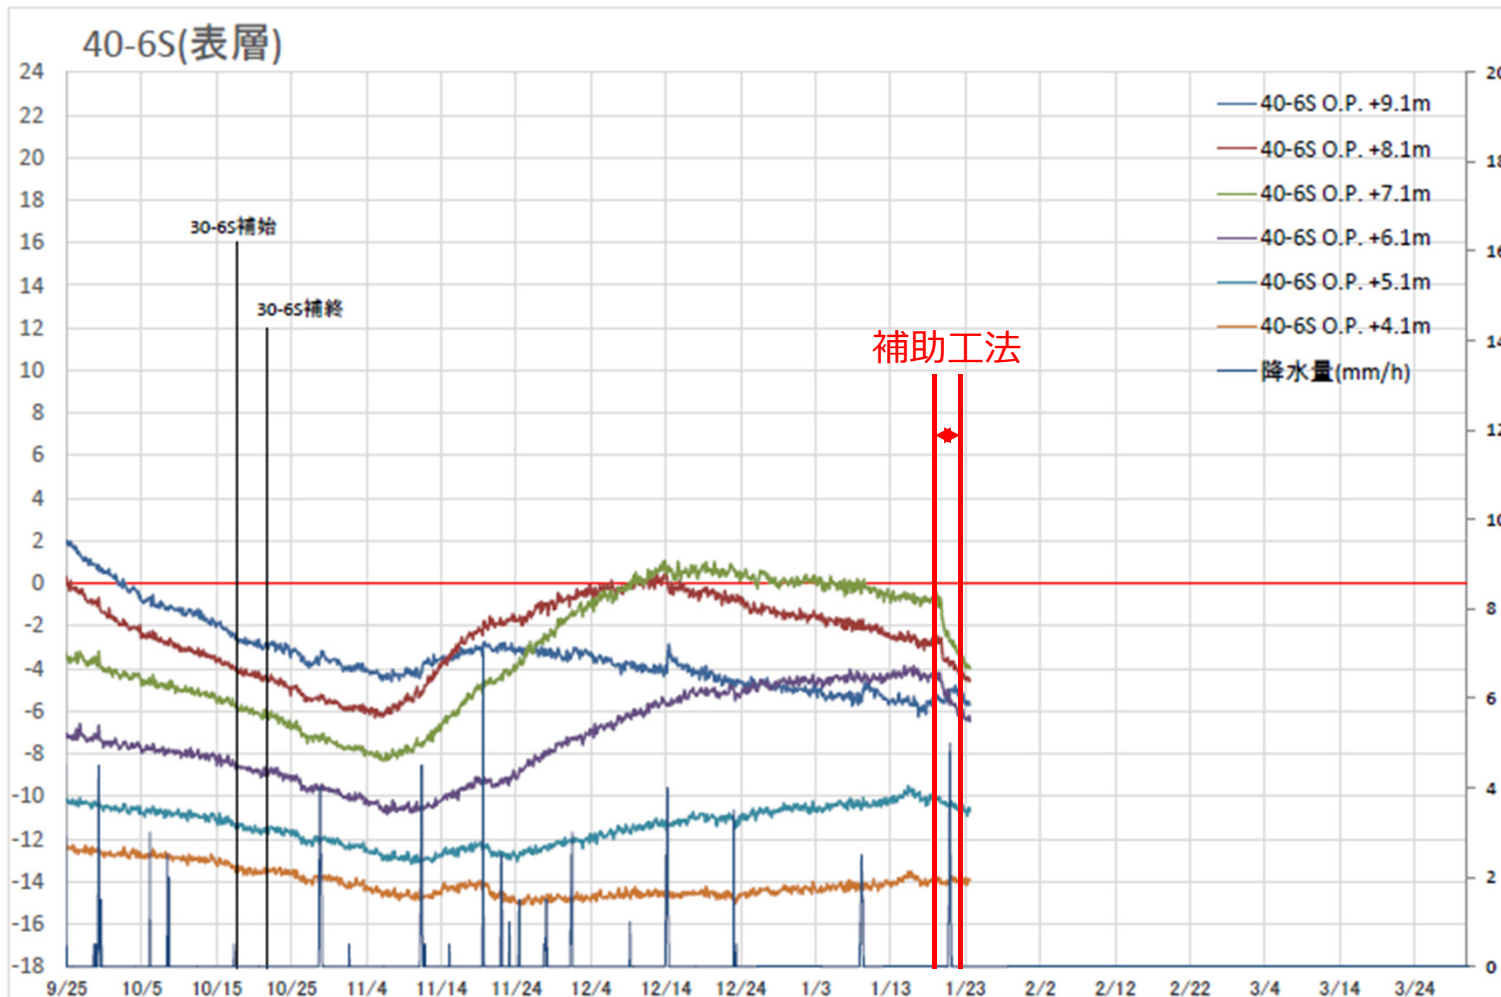
# 3 - 5 山側補助工法 温度低下状況 (6 BLK)

【40-6S】：0℃付近から低下

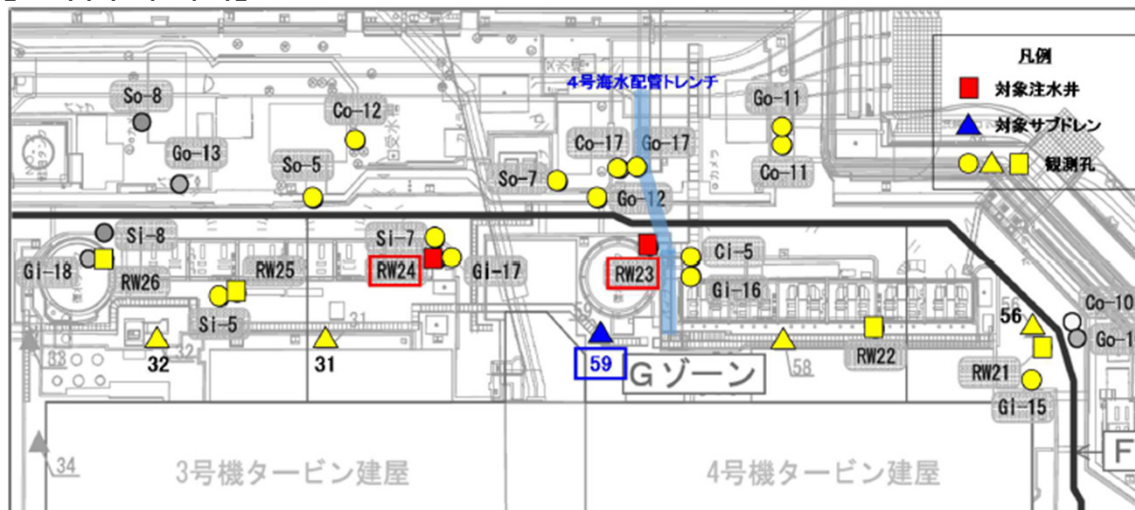
### 【関係位置図】

注水によって対象サブドレン水位が上昇開始するまでの時間、及びその上昇量を確認すること。

1/11	09:34	サブドレン中継タンクNo.5系統停止
	13:02	サブドレンNo.31停止
1/13	15:13	注水開始 (RW23,24 : 注水量10L/min)
1/15	05:08	注水停止

- ・試験時間 : 約38時間
- ・注水量(総量) : 約46m<sup>3</sup>
- ・注水効果 : 約16cm (SD59)
- ・その他 : 試験期間中の4m盤汲み上げ量および建屋流入量等に異常なし。測温管にも異常な温度上昇は確認されていない。

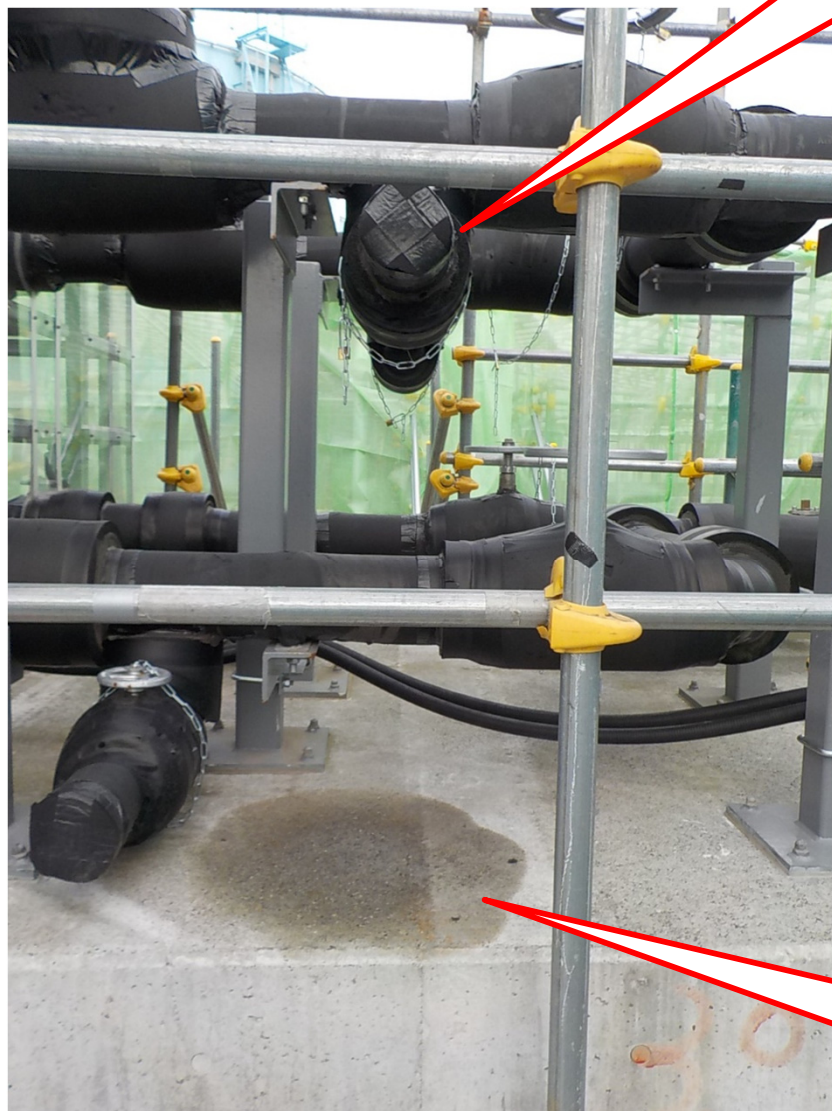
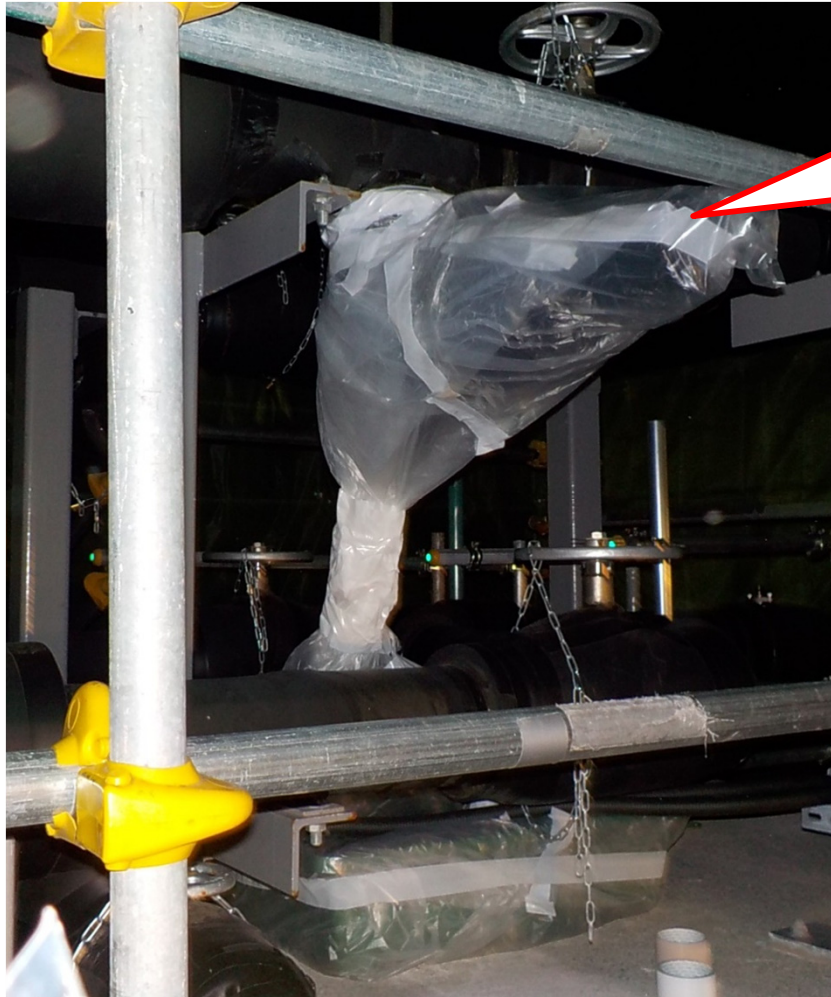
RO濃縮水移送ポンプ（B系） 出口ラインドレン弁下部  
水溜まり跡 60cm角

9：50 ドレン弁の閉止プラグから1滴/分の滴下確認

水溜まり跡  
60cm角

閉止プラグから滴下  
1滴/分

11：02 滴下停止（ドレン弁増締めと閉止プラグを付け直し実施）

①水溜まり跡をパテでカバーし遮蔽・汚染拡大防止措置を実施，外堰排水弁「開」（12/30）

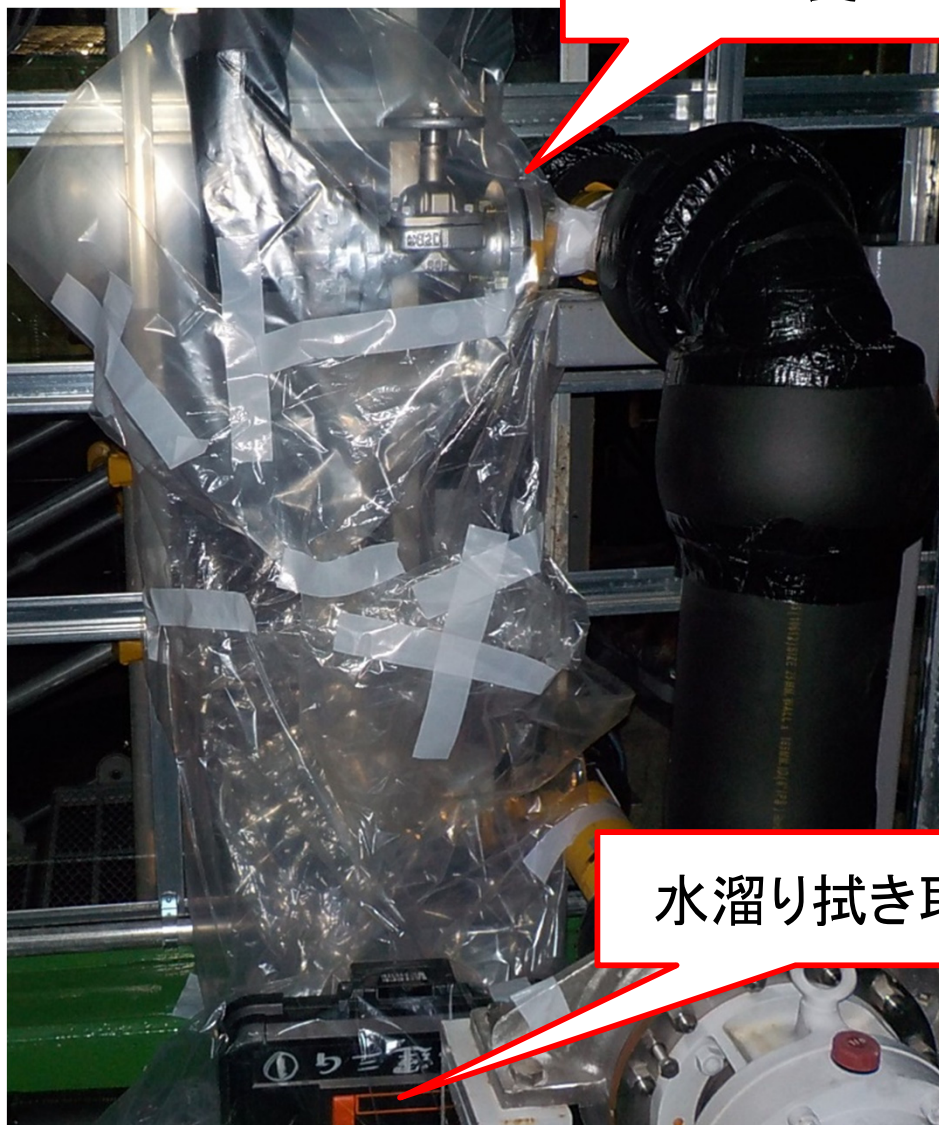
14：20頃 配管に水滴、下部に水溜まり発見

水溜まり（堰内）2cm×5cm×1mm

保温取外  
12/29 漏えい確認  
できず

水溜まり  
2cm × 5cm × 1mm

②保温取外部（フランジ部）のビニール養生を実施，パトロール継続実施（漏えい発生なし）

→ 1 / 1 2 ポンプを起動して出口計装元弁フランジ部よりのにじみを確認。今後、当該ポンプ点検に合わせてガスケットの交換等を実施していく計画。

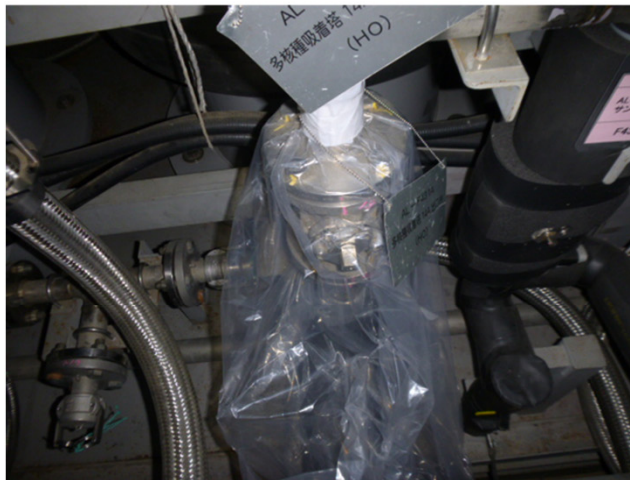
滴下発生箇所 (袋養生実施後)

- A系吸着塔 14A 出口弁 (F431A) のグランド部より 5分に1滴程度の滴下及び下部の漏えい水受けパン内に溜り水を確認
- グランド増し締めを実施し、滴下が止まったことを確認。念のため袋養生を実施。

- 既設多核種除去設備のその他の弁について、グランドの締め付け状況 (緩み具合) を確認し、対策を検討・実施していく
