汚染水対策スケジュール

建屋流入量の低減状況

陸側遮水壁の状況（第二段階）

タンク建設進捗状況

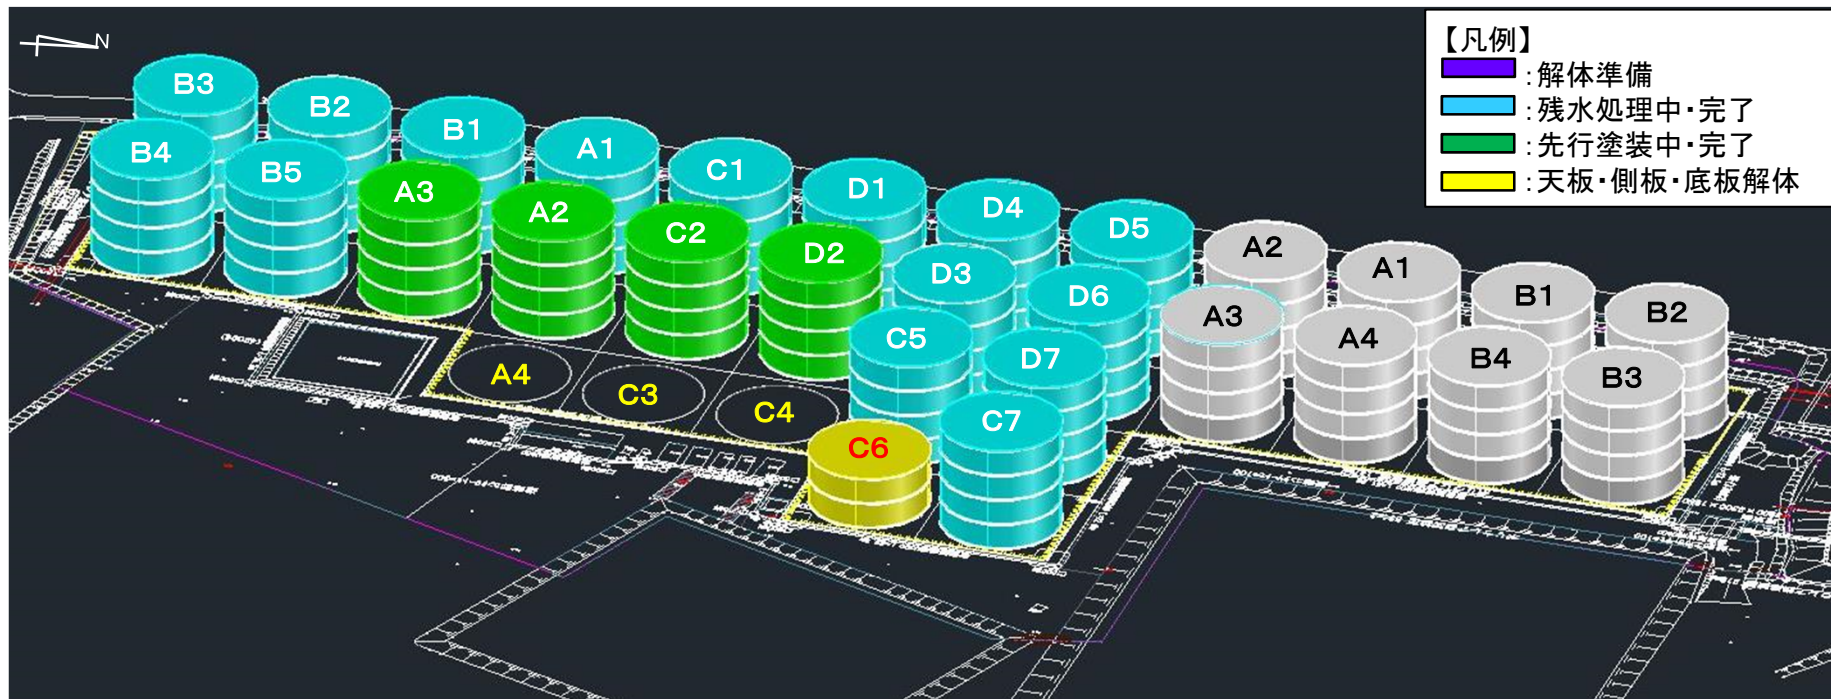
2-7. タンク解体状況（H 5 エリアの進捗）

着手済み：23／31基

解体準備中 (歩廊・集塵機設置 他)	0基		天板・側板・底板解体	1基	C6
残水処理中・完了	15基	A1,B2~5,C1,5,7,D3~7	解体完了	3基	A4,C3,4
先行塗装中・完了	4基	A2,3,C2,D2

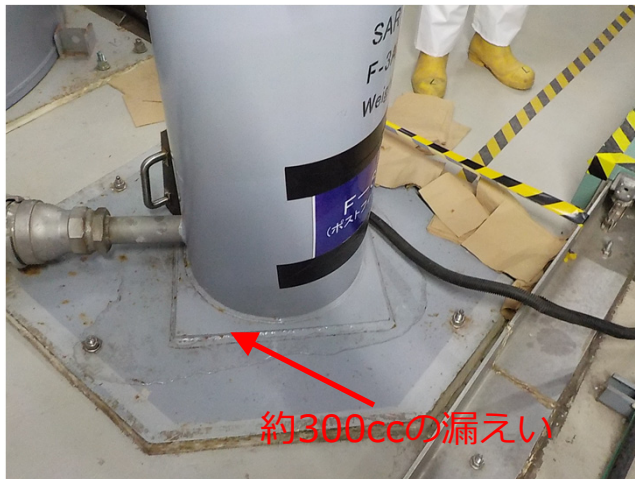
■ 溜まり水の状況

- 平成29年3月2日，高温焼却建屋（HTI建屋）内の第二セシウム吸着装置（SARRY）A系ポストフィルタ付近に溜まり水があることを協力企業作業員が発見
- 当社社員が当該箇所を確認し，溜まり水が堰内にあること，漏えいは継続していないことを確認。また，漏えい量は約300ccと判断
- 現場調査により，ポストフィルタベントラインの耐圧ホース継ぎ手部（弁機構付継ぎ手）のビニル養生から漏れ跡が確認されたことから，溜まり水はSARRYの処理水と判断

養生を実施していたが，漏えい水の重み等により養生がズレ，床面まで達したと推定

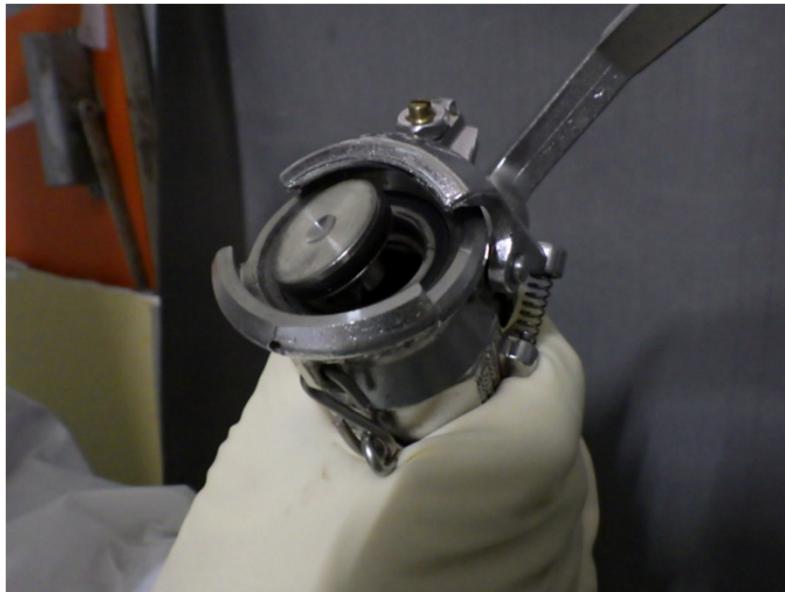
交換前の継ぎ手部（ホース側）

- 耐圧ホースに変位を与えると継ぎ手部から水が漏出することから、継ぎ手シール部の劣化と判断
- 3月3日に耐圧ホースの交換、漏えい確認等を行い、異常がないことを確認
 - 継ぎ手のメタルタッチ部には液状ガスケットを塗布
 - 耐圧ホース継ぎ手部に力が集中しないようインシュロックで固定

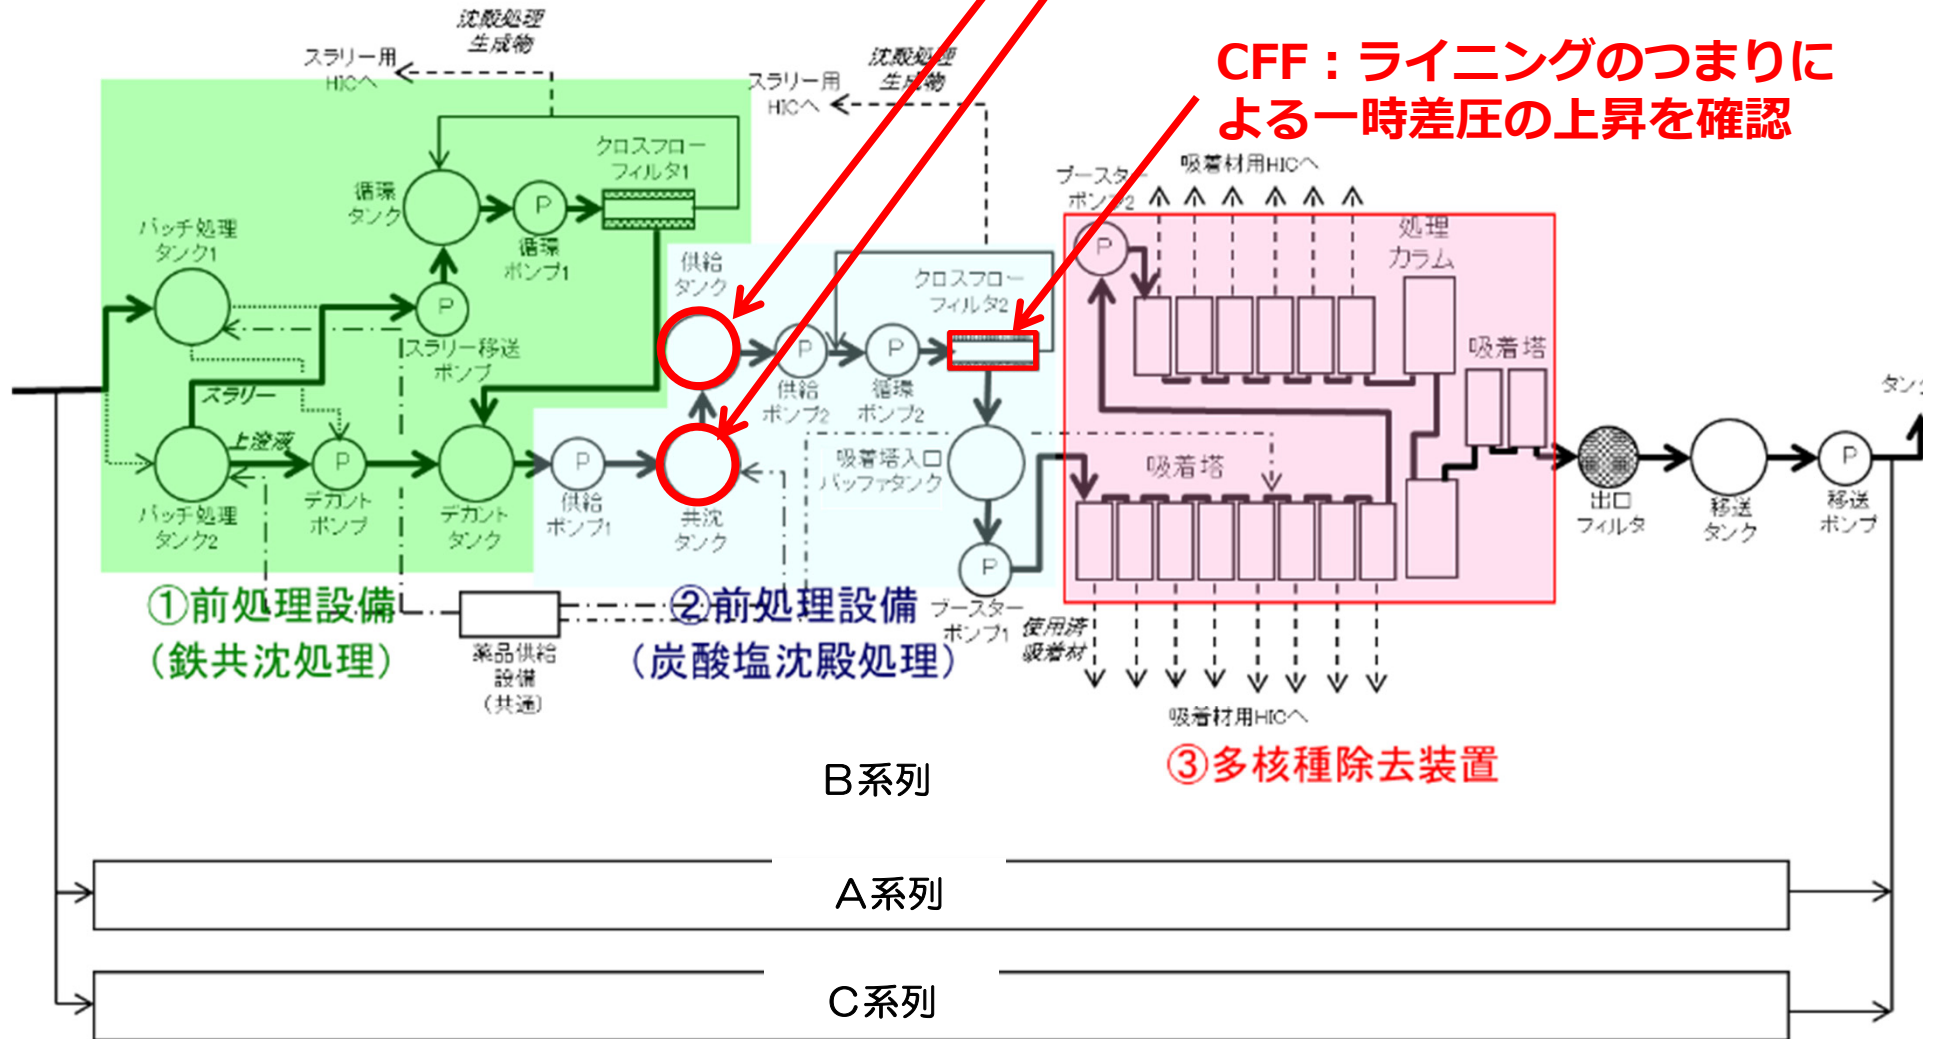
ライニング剥離確認箇所

C F Fの一時差圧の上昇は、剥離した共沈タンクのゴムライニングがC F F入口に詰まり発生したものと推定される

供給タンク(B) : ライニング剥離なし

共沈タンク(B) : ライニング剥離あり

CFF : ライニングのつまりによる一時差圧の上昇を確認

- ライニングの剥離が確認された多核種除去設備 B 系は原因調査・補修のため当面停止を継続。**タンク計画に踏まえた必要処理量については当該系統を除く 2 系統及び増設多核種除去設備 3 系統の計 5 系統の運用で確保可能。**
- ライニングの剥離が確認された共沈タンク(B)の内面について水位を下げ内面全体の調査を実施。
- 増設多核種除去設備の共沈・供給タンク（硬質天然ゴム，厚さ3mm）についても今後調査を計画。

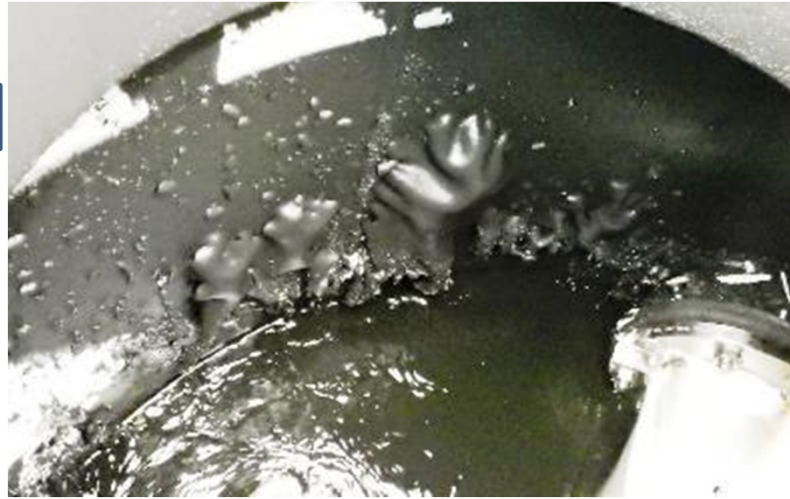
共沈タンク(B)内面の状況 (H29.2)
【ライニングに剥離あり】

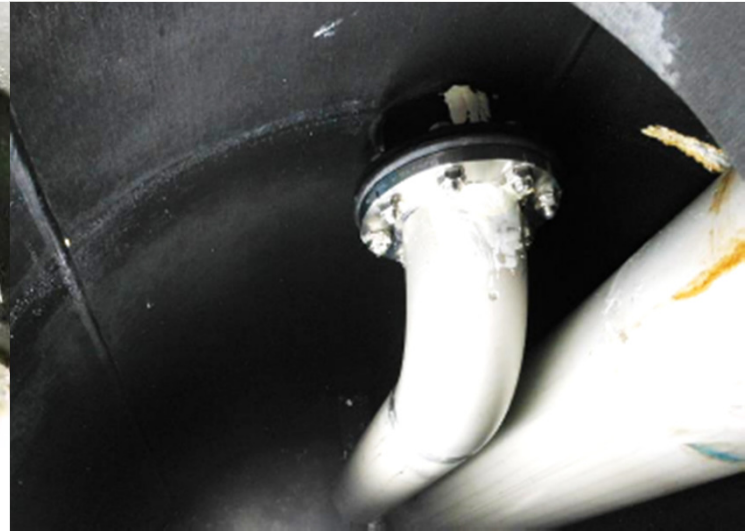
共沈タンク(B)内面の状況 (H28.1)
【ライニングに剥離なし】

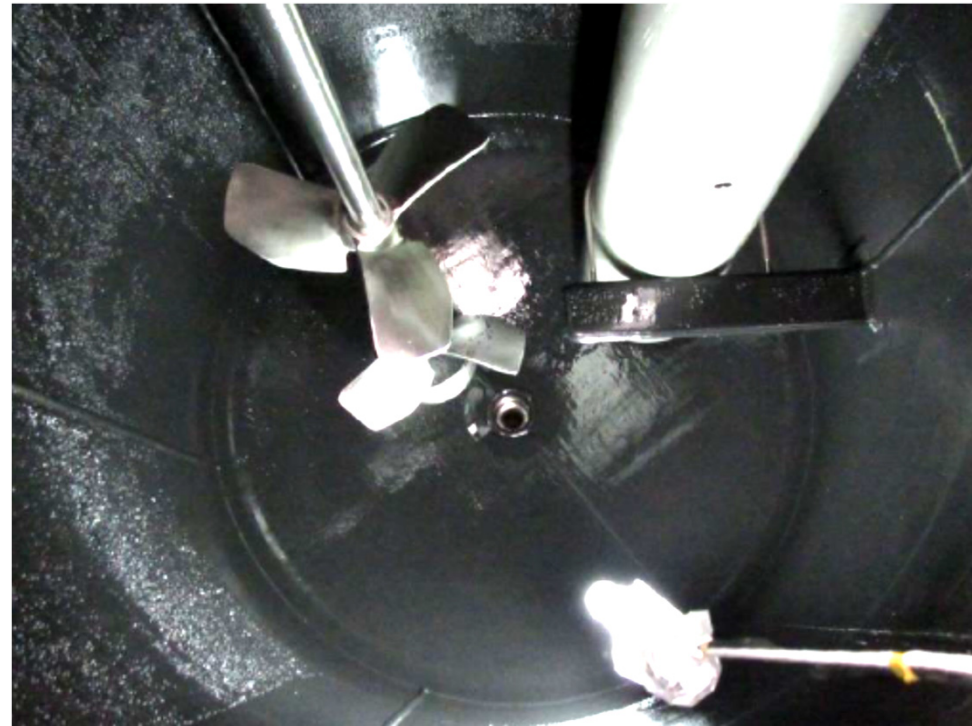
供給タンク(B)内面の状況 (H29.2)
【ライニングに剥離なし】

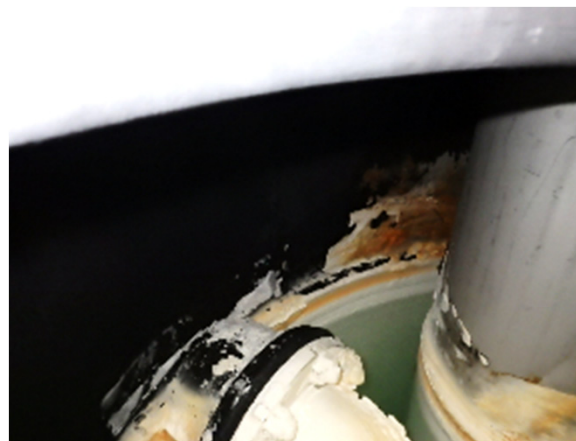
共沈タンク(A)内面の状況 (H29.2)
【ライニングに剥離なし】

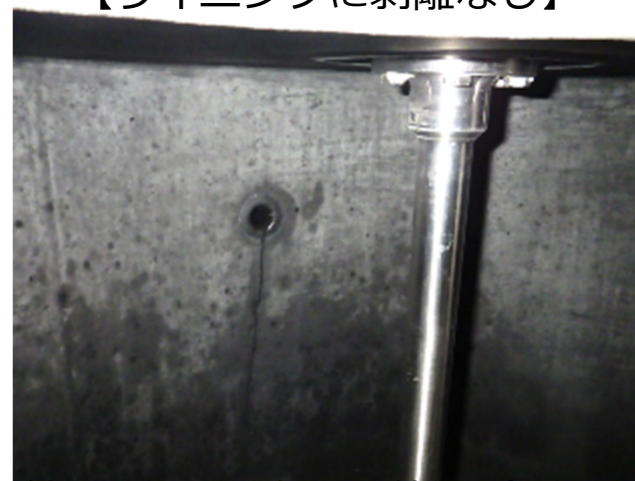
供給タンク(A)内面の状況 (H29.2)
【ライニングに剥離なし】

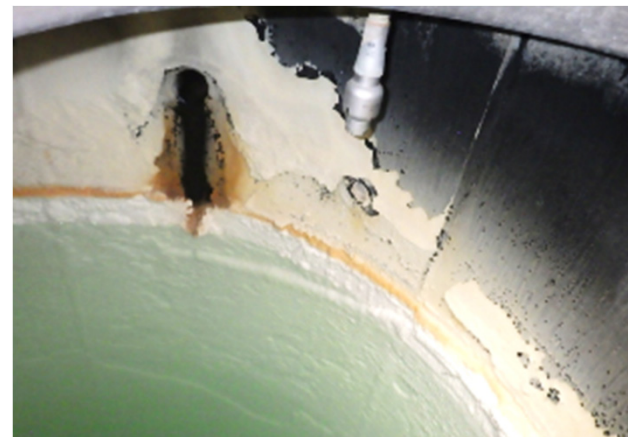
共沈タンク(C)内面の状況 (H29.2)
【ライニングに剥離なし】
