# 陸側遮水壁の状況（第二段階）

2017年5月25日

東京電力ホールディングス株式会社

# タンク建設進捗状況

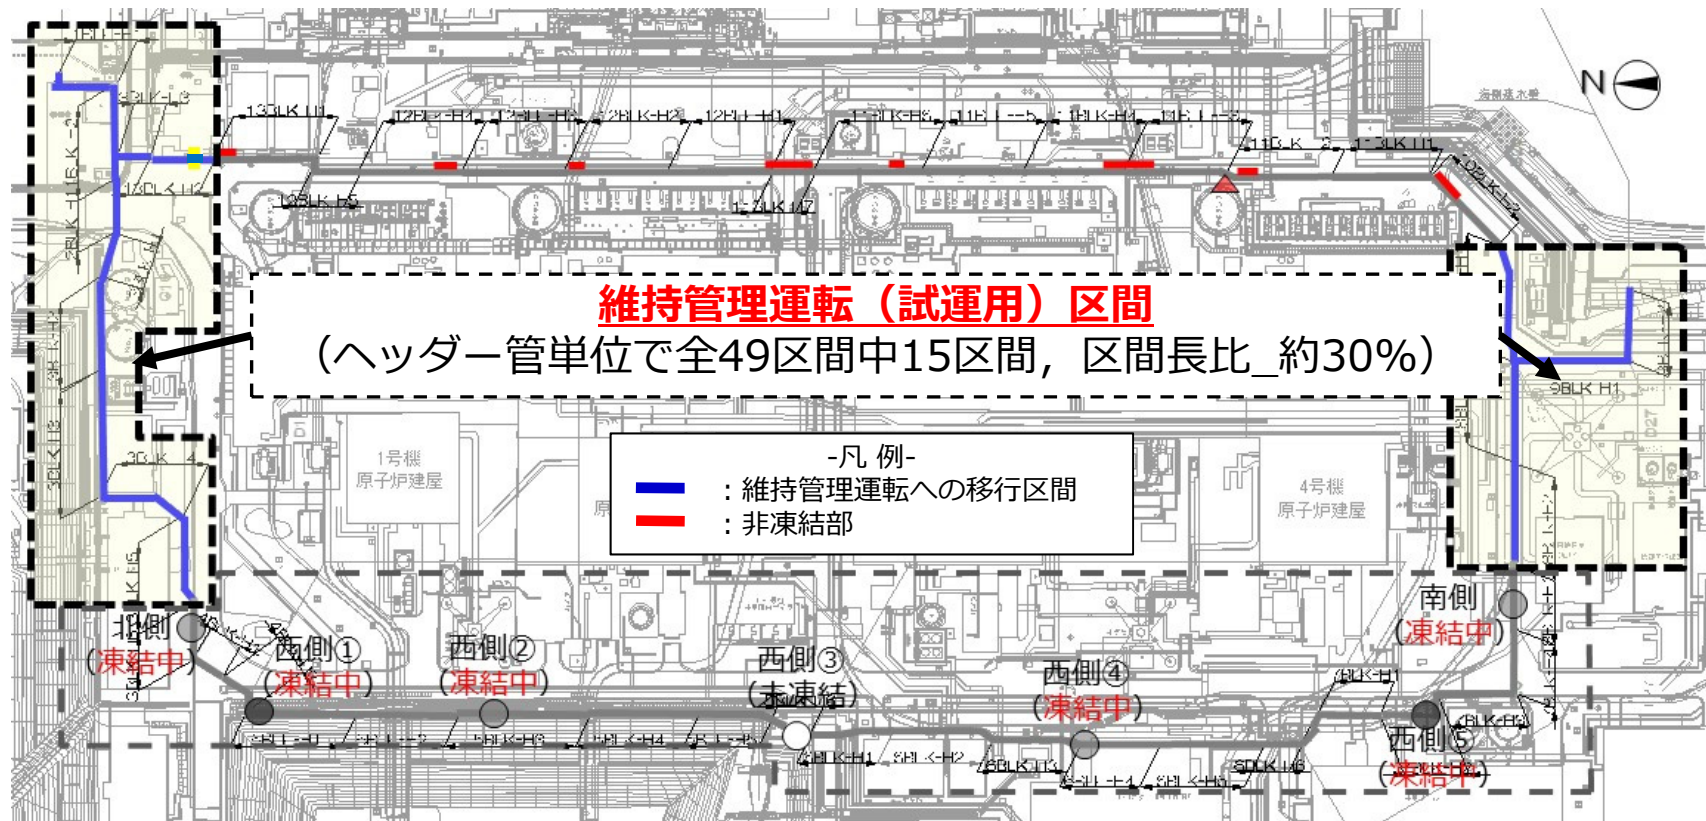
- ・ 陸側遮水壁（凍土壁）は凍結を継続している箇所では十分な凍土厚が造成されており（4-2参照）、遮水壁内外の水位差が拡大していることから、十分な遮水性が確認されている。維持管理運転では、現在、十分に造成された箇所の成長を制御することを目的とし、地盤への冷熱の供給量を調整する。

- ・ 現在の凍結状況等を踏まえて、北側と南側の区間から維持管理運転を実施する。
- ・ 今回の結果を踏まえて、構造物下部に非凍結部がある東側や未凍結部がある西側に維持管理運転を拡大していく。

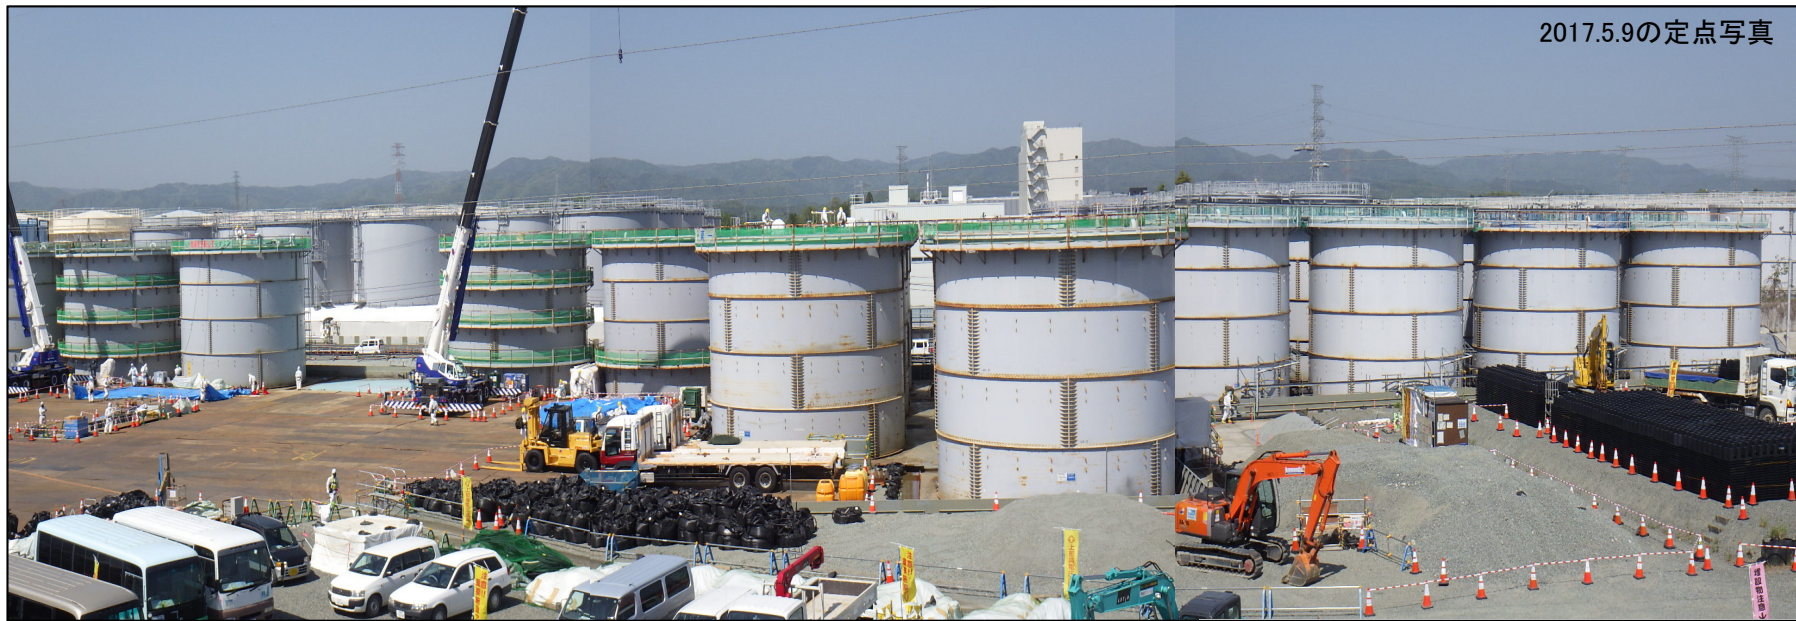
## 2-5. タンク解体状況（H 5 エリアの進捗）

解体準備中 (歩廊・集塵機設置 他)	0基		天板・側板・底板解体	1基	C1
残水処理中・完了	8基	B1,C5・7,D3~7	解体完了	11基	A1~4,B4・5,C2~4・6,D2
先行塗装中・完了	3基	B2・3,D1

2017.5.9現在の進捗

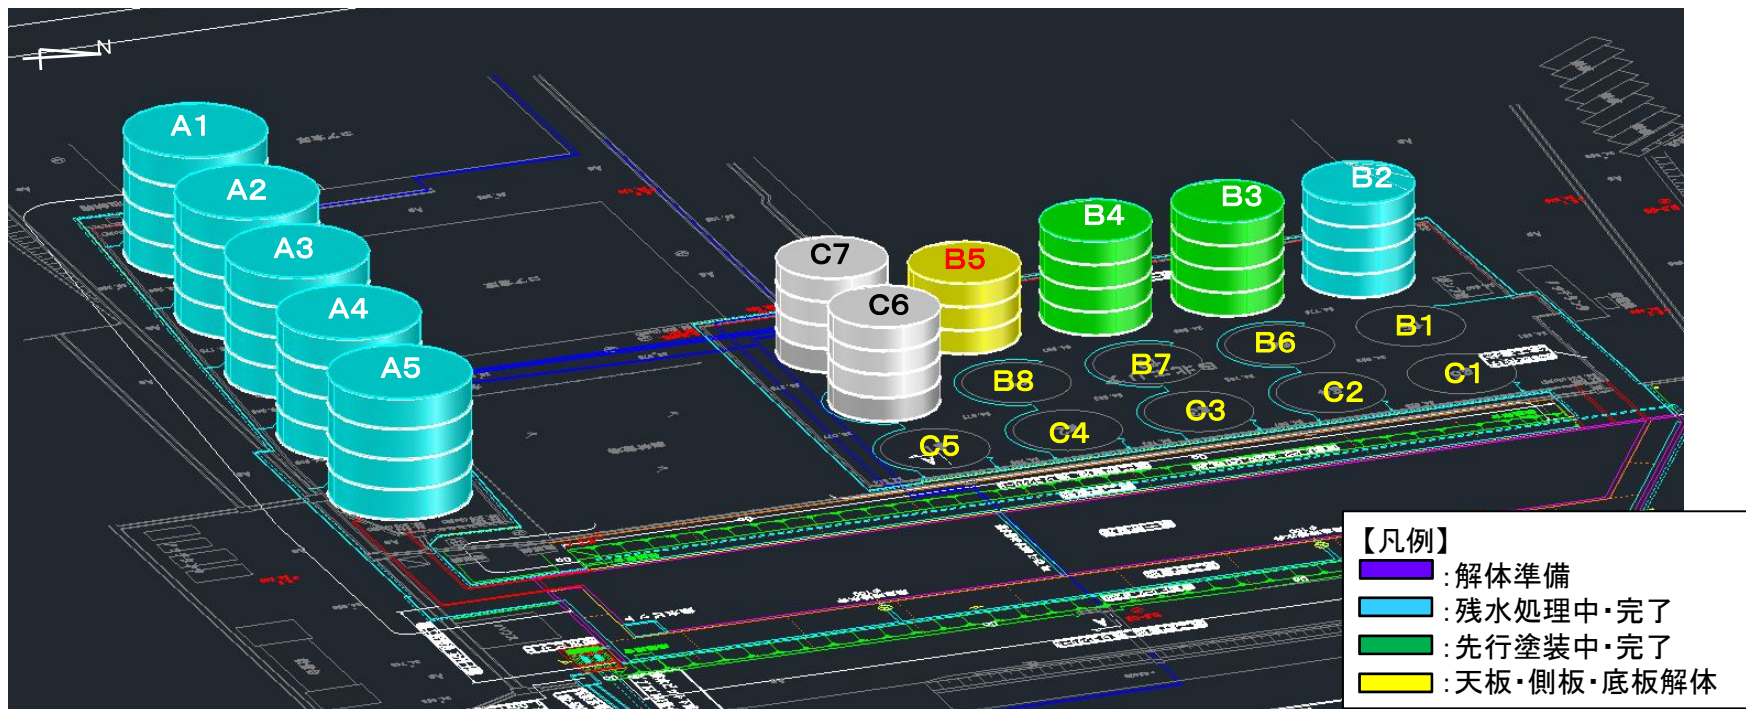
## 2-5. タンク解体状況（Bエリアの進捗）

着手済み：18／20基

解体準備中 (歩廊・集塵機設置 他)	0基		天板・側板・底板解体	1基	B5
残水処理中・完了	6基	B2,A1～A5	解体完了	9基	B1・6～8,C1～5
先行塗装中・完了	2基	B3・4

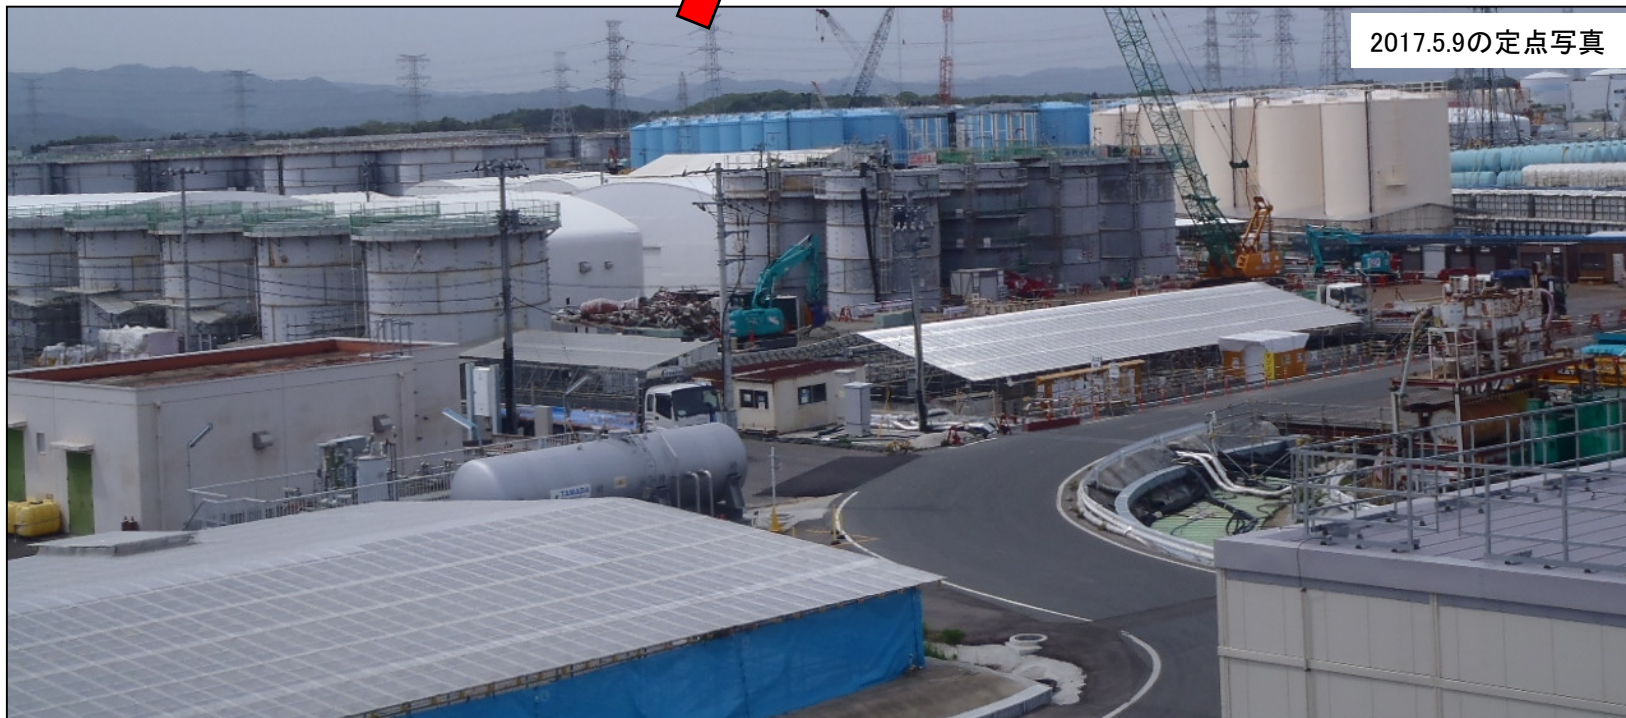
## 2-5. タンク解体状況（Bエリアの進捗）

2017.5.9現在の進捗

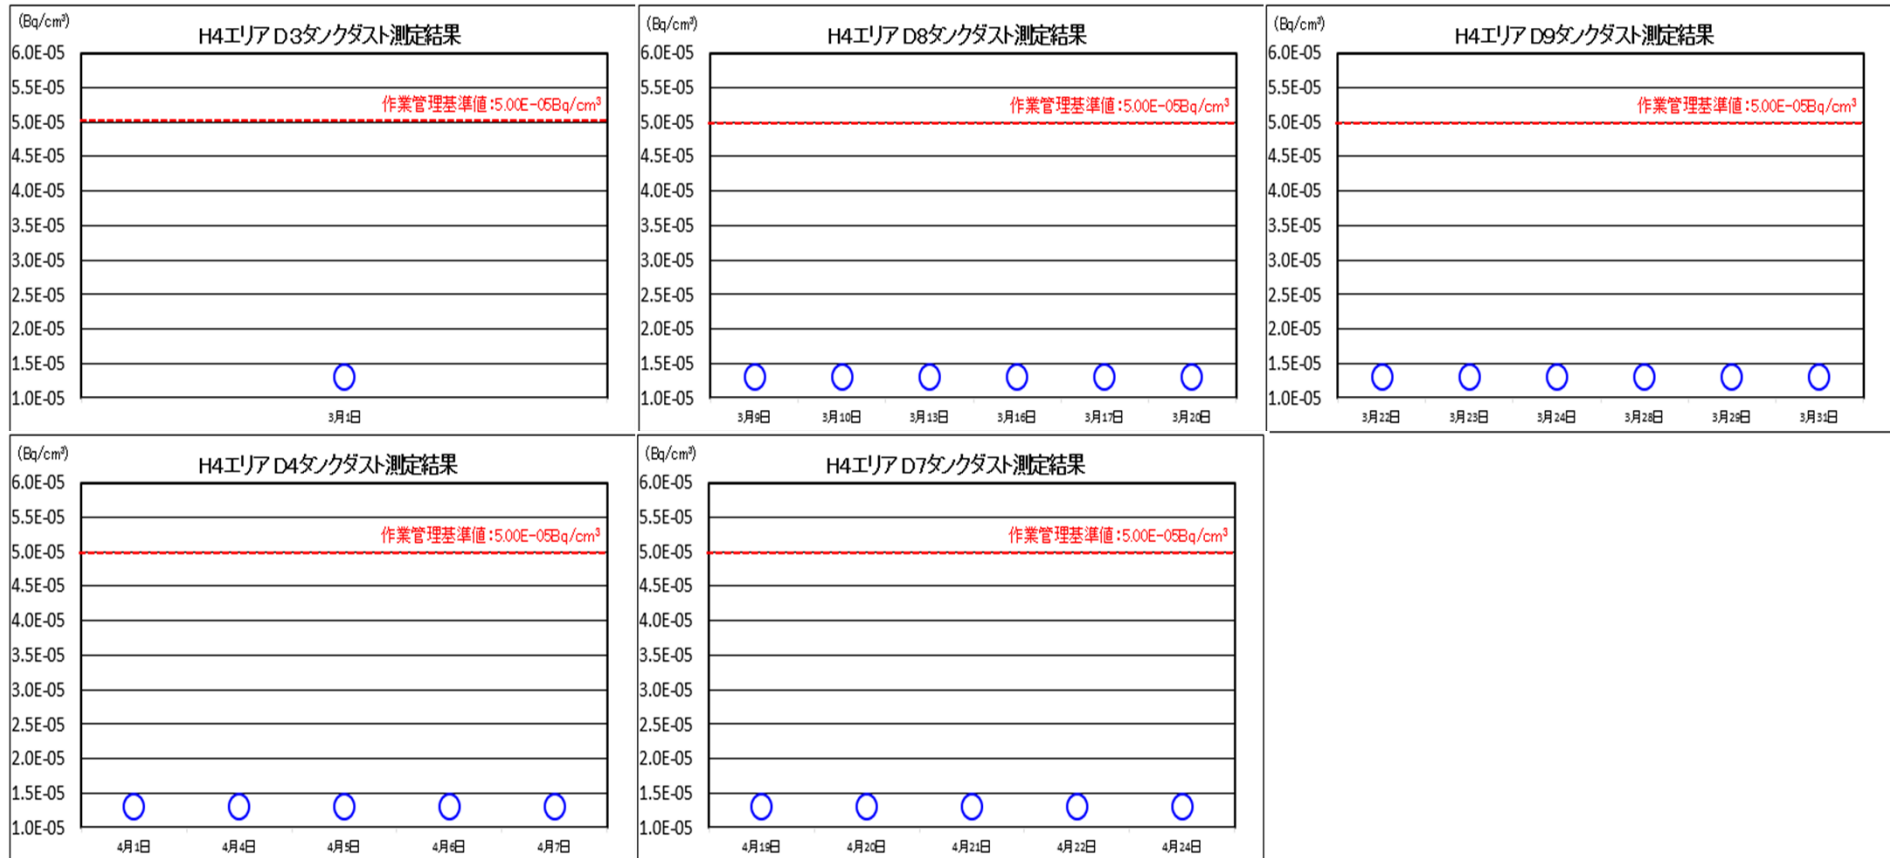
## 2-6. タンク解体中のダスト測定結果 (1/3)

【3月から4月で解体したタンク(21基)における作業中のダスト測定結果】

➤ H4エリアにて解体した5基全てのタンクにおいて作業管理基準値を超過する状況は無かった。

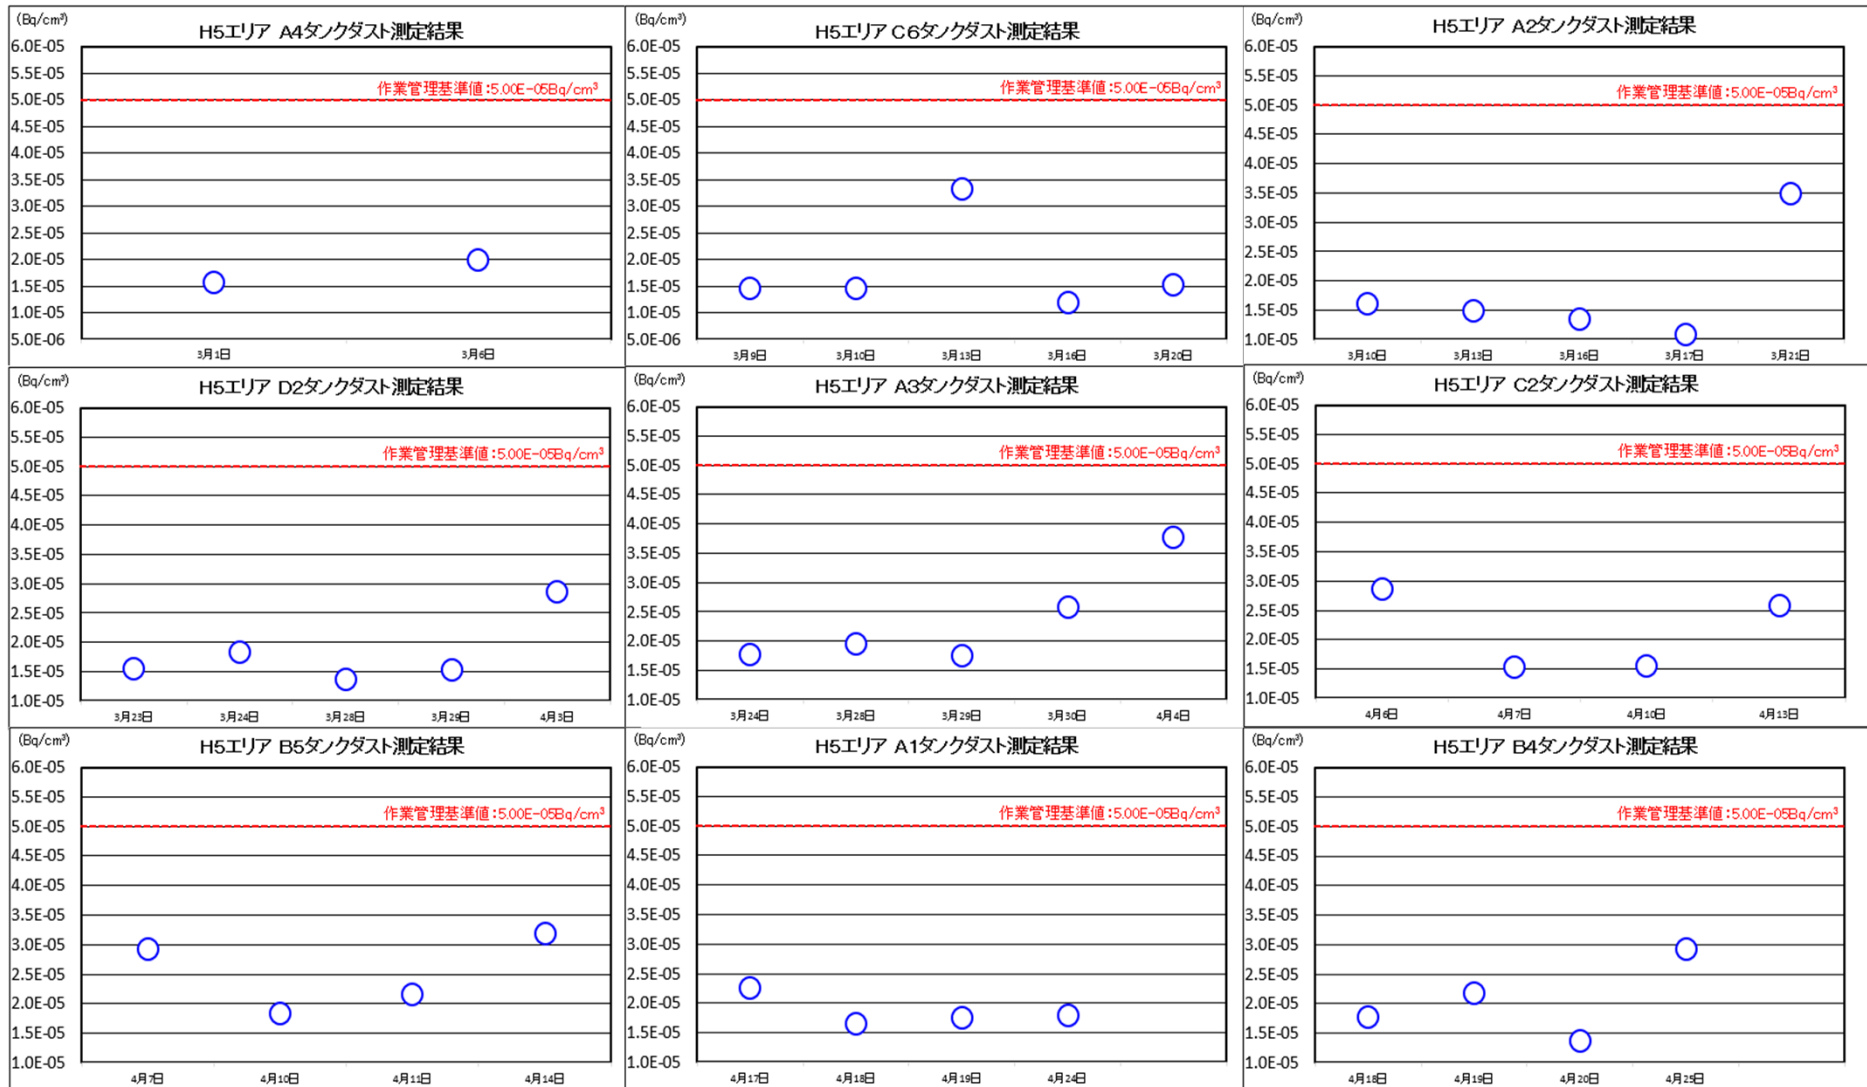
## 2-6. タンク解体中のダスト測定結果 (2/3)

➤ H5エリアにて解体した9基全てのタンクにおいて作業管理基準値を超過する状況は無かった。

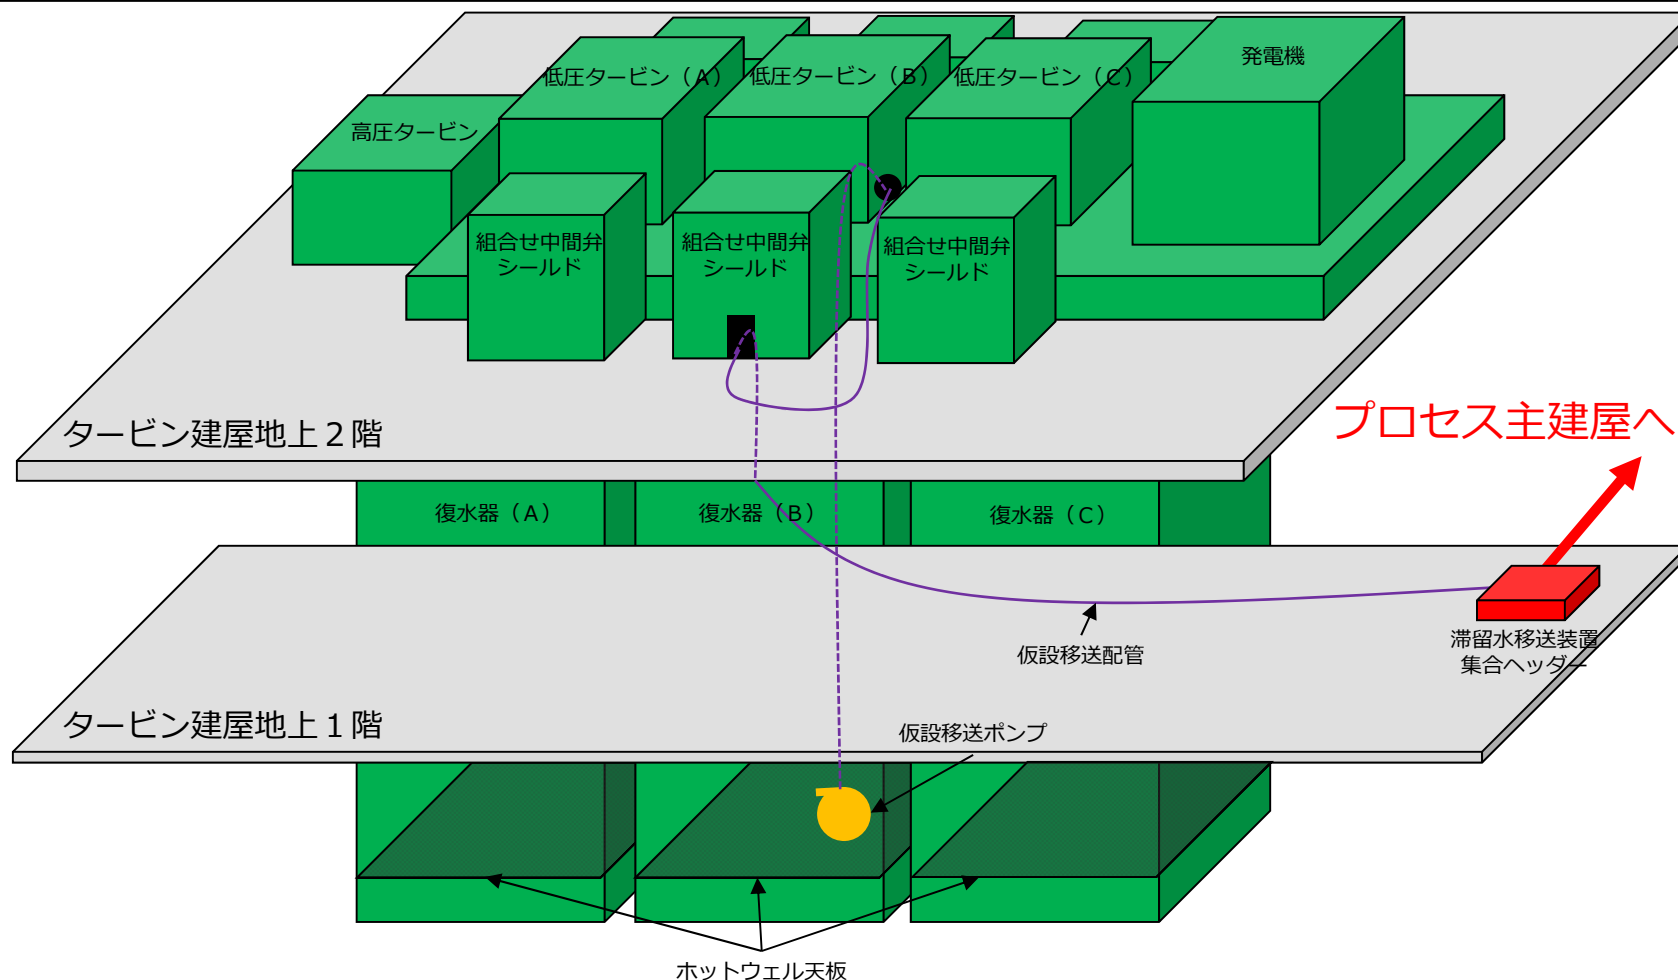
### 3. 移送ルート概要

- 復水器（A/B/C）については連通していることから、復水器（B）にポンプを設置し水抜きを実施する。
- 仮設移送ラインは、滞留水移送装置集合ヘッダーに接続し、直接プロセス主建屋へ移送する。

- 復水器からプロセス主建屋へ移送する仮設配管（鋼管を除き）は二重管とし、配管の継手部には、受パンを設置する等、漏えいの発生防止対策を実施する。
- 移送前にろ過水による漏えい確認を実施する。  
また移送時には監視員を配置し、異常が発生した際には移送作業を停止させる。

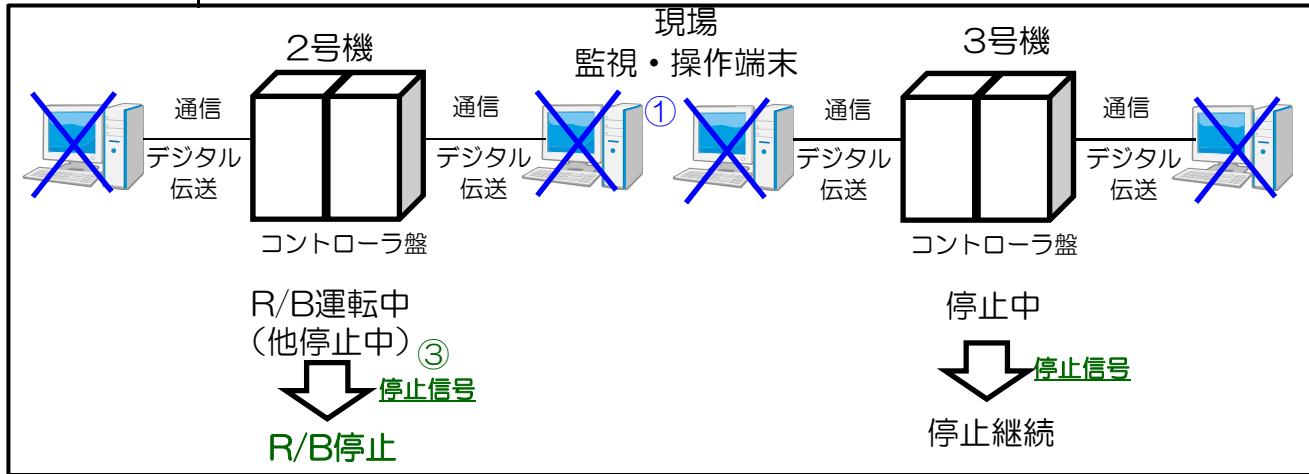
1～4号機建屋滞留水移送装置

当該系統は免震重要棟・現場の監視・操作端末のいずれも監視・操作不可となった場合、ポンプが自動停止する仕組みとなっていたが、

- 2号機滞留水移送装置のコントローラは、サーバ切替の過程で両系サーバと通信が一時的に切断され、それにより両系サーバ故障と判定し、免震重要棟の監視・操作不可と判定した。
- 現場確認の結果、通常使用しない現場の監視・操作端末は停止しており、現場での監視・操作不可の状態であった（現場の監視・操作端末は過去の作業により停止したものと推定）。

【参考】 2号機滞留水移送装置停止のメカニズム

①事象発生前から現場監視・操作端末が停止した状態  
→現場での監視・操作不可

②サーバの主従切替によりコントローラが両系サーバ故障と判定  
→免震重要棟での監視・操作不可

③コントローラが免震重要棟・現場いずれからも監視・操作不可  
と判定し、停止

- HMIサーバを交換予定
- 2号機・3号機滞留水移送装置において、本事象のようなサーバの主従切替においても両系サーバ故障と判断しないようタイマーを設置予定。
- 滞留水移送装置の現場の監視・制御装置は起動した状態とし、定期的に起動状態を確認。
