使用済燃料プール対策 スケジュール

東京電力ホールディングス株式会社  
使用済燃料プール対策  
2017年5月25日現在

# 福島第一原子力発電所 1号機 オペレーティングフロア調査の実施について

# 福島第一原子力発電所 3号機原子炉建屋 燃料取り出し用カバー等設置工事の進捗状況について

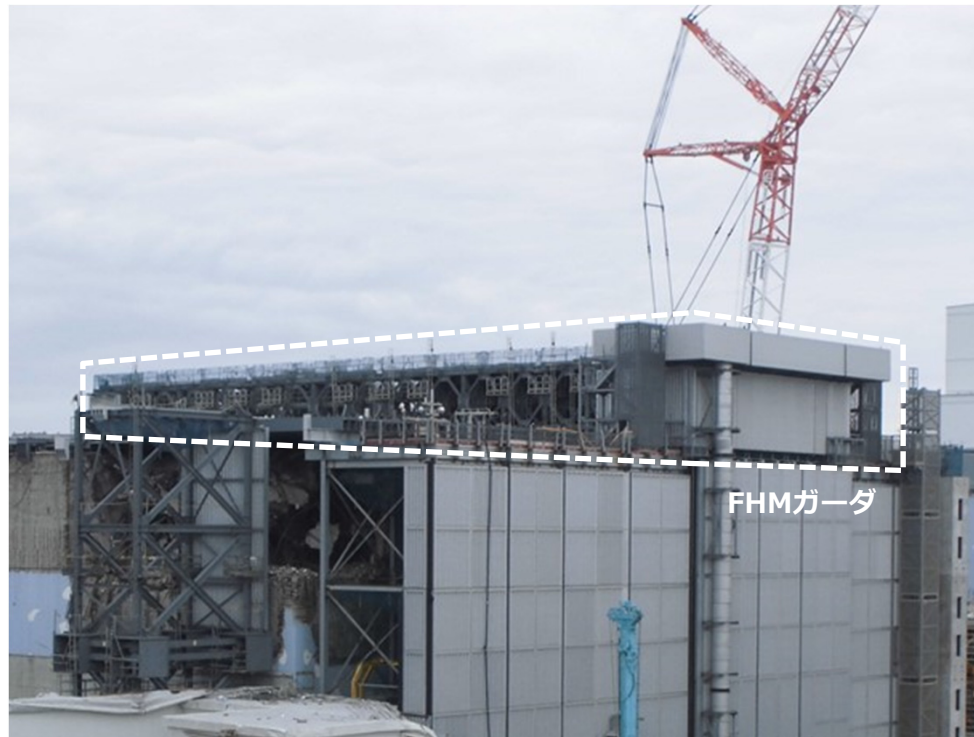
FHMガーダ建方状況（撮影日2017年5月10日）

- 燃料取り出し用カバー等設置工事は2017年1月に着手。
  - ストッパ設置作業を1月17日に開始し、3月7日に完了。
  - FHMガーダ・作業床設置作業を3月1日に開始。

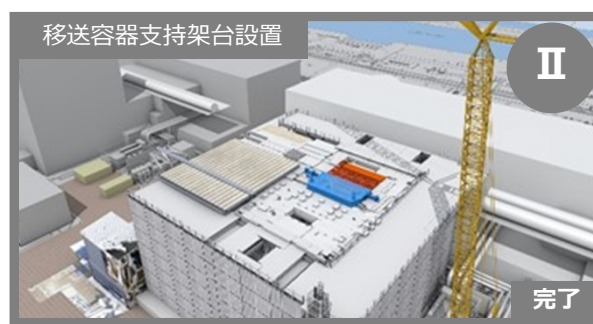
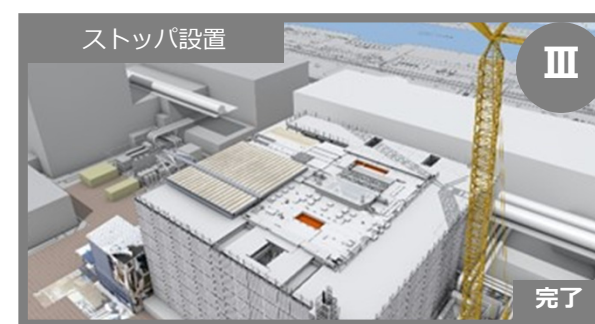
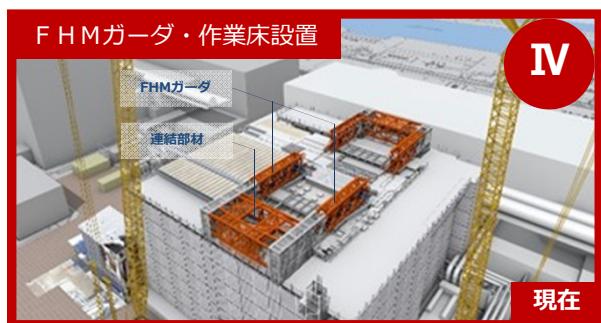
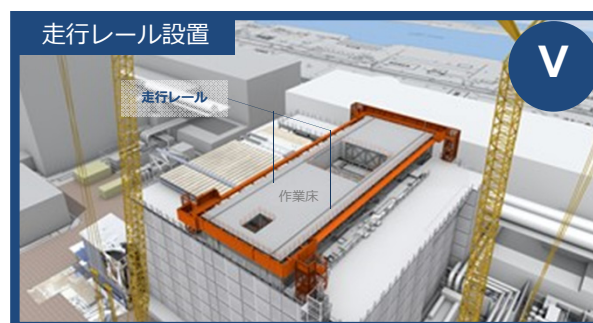
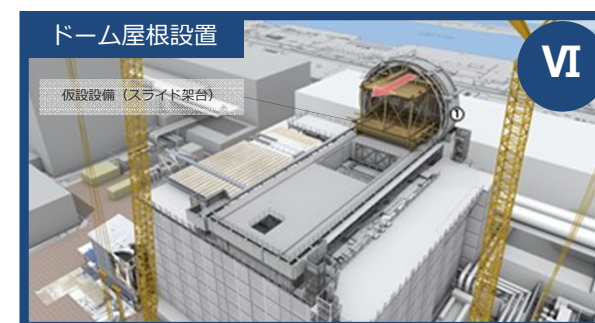
## 2-1. 燃料取り出し用カバー等設置の作業ステップ

- ステップⅢ～Ⅳ：門型架構の設置
- ステップⅤ：走行レールの設置
- ステップⅥ～Ⅸ：ドーム屋根部材および燃料取扱設備等の設置

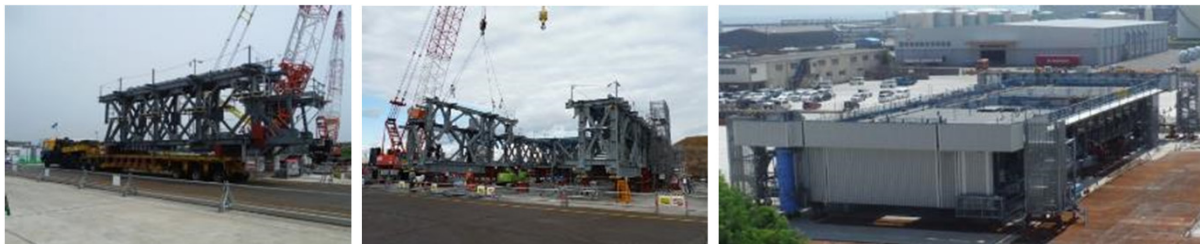
- 福島第一原子力発電所構内にて、上記設置作業が円滑に行え、作業のやり直しなど計画外作業による被ばくが極力生じないように、これまで、小名浜港で大型ユニットの設置訓練を実施してきた。
  - ガーダを吊り上げる吊冶具の長さ調整等は小名浜で事前に実施した。
- 構外でガーダ部材を大型ユニットに組立て輸送し、オペフロ上の作業量を低減した。
  - 大型ユニット化による構内ボルト締め本数の削減 約50,000本⇒約16,000本

小名浜港でのステップⅣ訓練状況写真

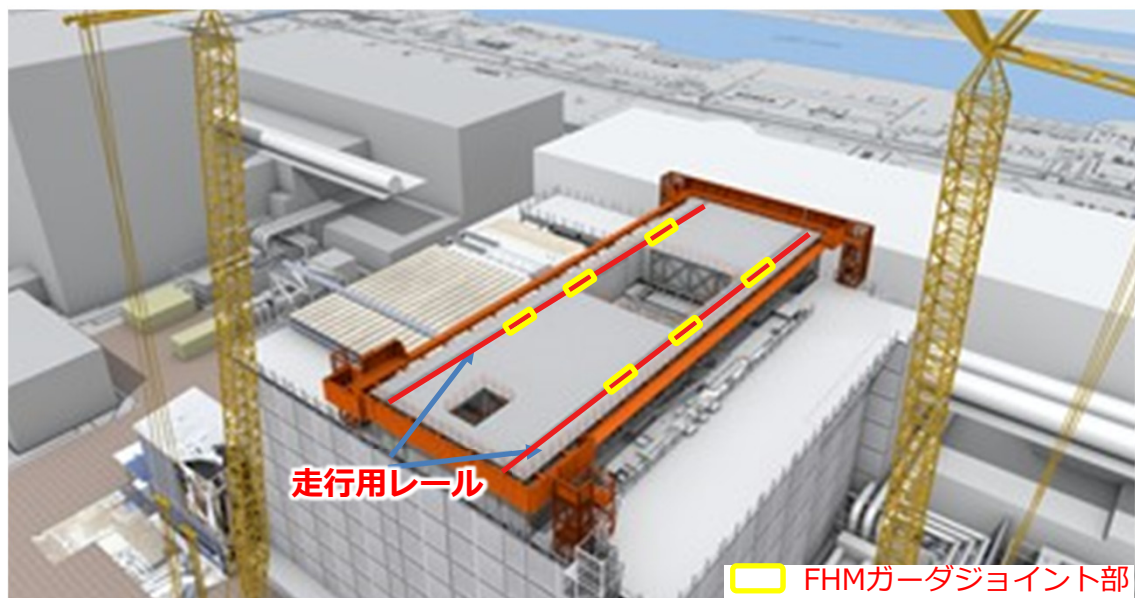
- FHM及びクレーン走行レールの設置・調整（水平／鉛直方向精度調整）を行う。  
なお、FHMガーダジョイント部以外は、小名浜ヤードにて設置済。
  - 作業期間 : 2017年6月～2017年夏頃
  - 作業人数 : (約7人/班) × (6班/日)
  - 作業時間 : 約60～120分/班・日（移動時間等含む）
  - 空間線量率 : 約0.1～2.0mSv/h
    - 計画線量 : 0.7 人Sv

ステップVの作業イメージ

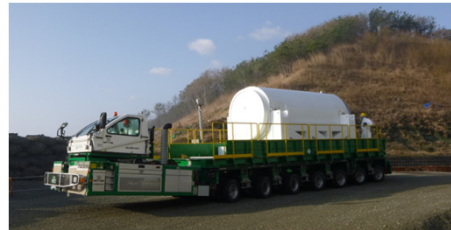
キャスク仮保管設備

1. 輸送貯蔵兼用キャスクを物揚場から共用プール建屋3階まで輸送
2. 共用プール内使用済燃料を輸送貯蔵兼用キャスクへ装填
3. 共用プール建屋から専用車両によりキャスク仮保管設備まで輸送し、コンクリートモジュール内で保管

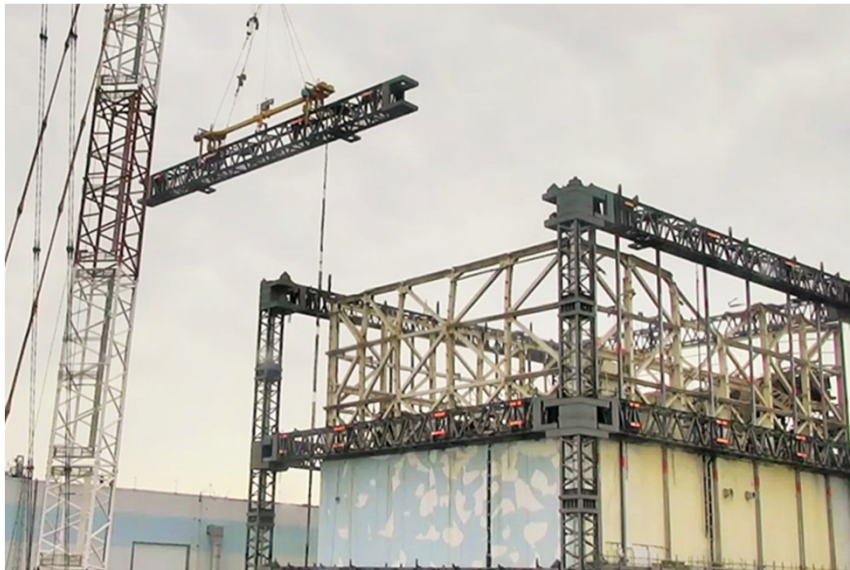
上段北梁取り外し (3/31)

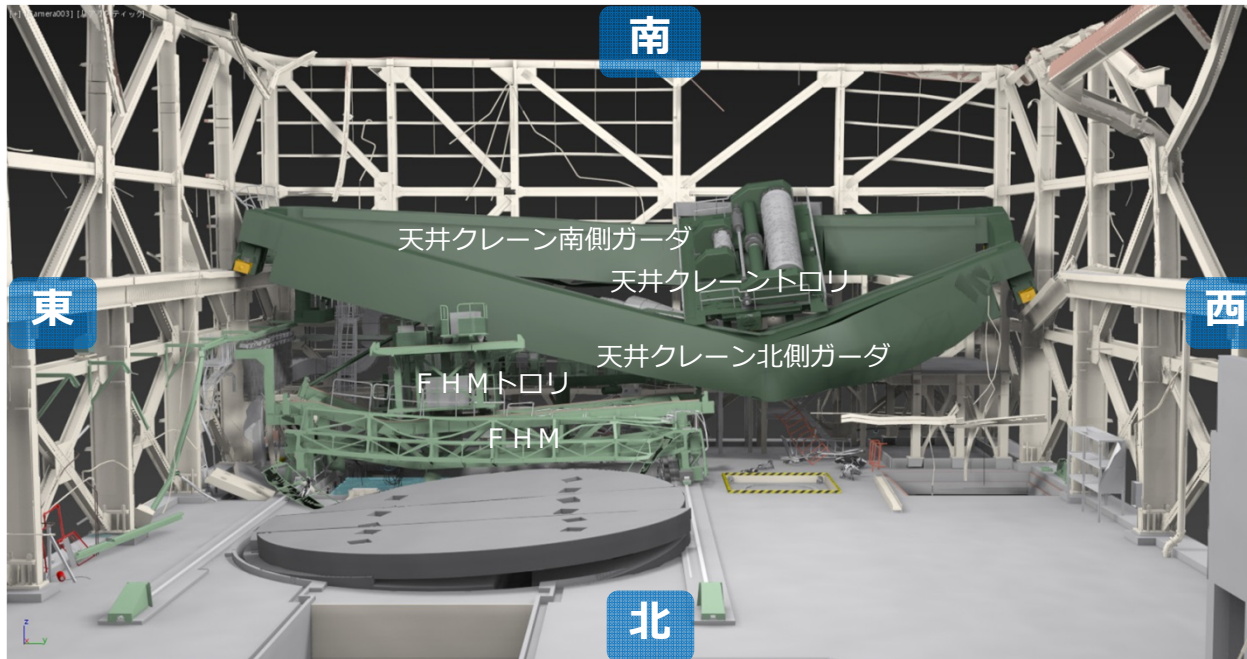
- 3Dスキャン結果と撮影写真を基に、崩落屋根を除いた場合の天井クレーン・燃料取扱機(以下、FHM)状況のイメージ図を作成

天井クレーン・FHMのイメージ図

- 天井クレーンは、北側ガーダ西側部分で変形しており、上部のトロリが南側ガーダとの高低差により傾いている。また、北側ガーダの変形により車輪がレールから脱輪していることを確認した。
- FHMは、天井クレーン北側ガーダと接触し、中央部が僅かに沈み込んでいる等、一部に変形を確認した。
- 天井クレーンは崩落屋根が覆い被さった状態であるため、ガレキ撤去の進捗にあわせ天井クレーンと屋根鉄骨の接触面等の調査を進める。

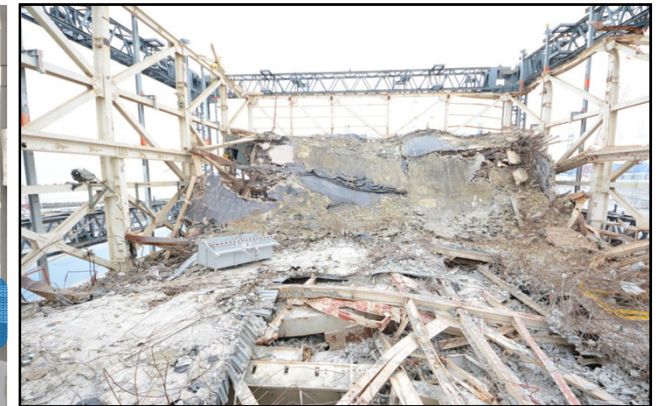
崩落屋根状況

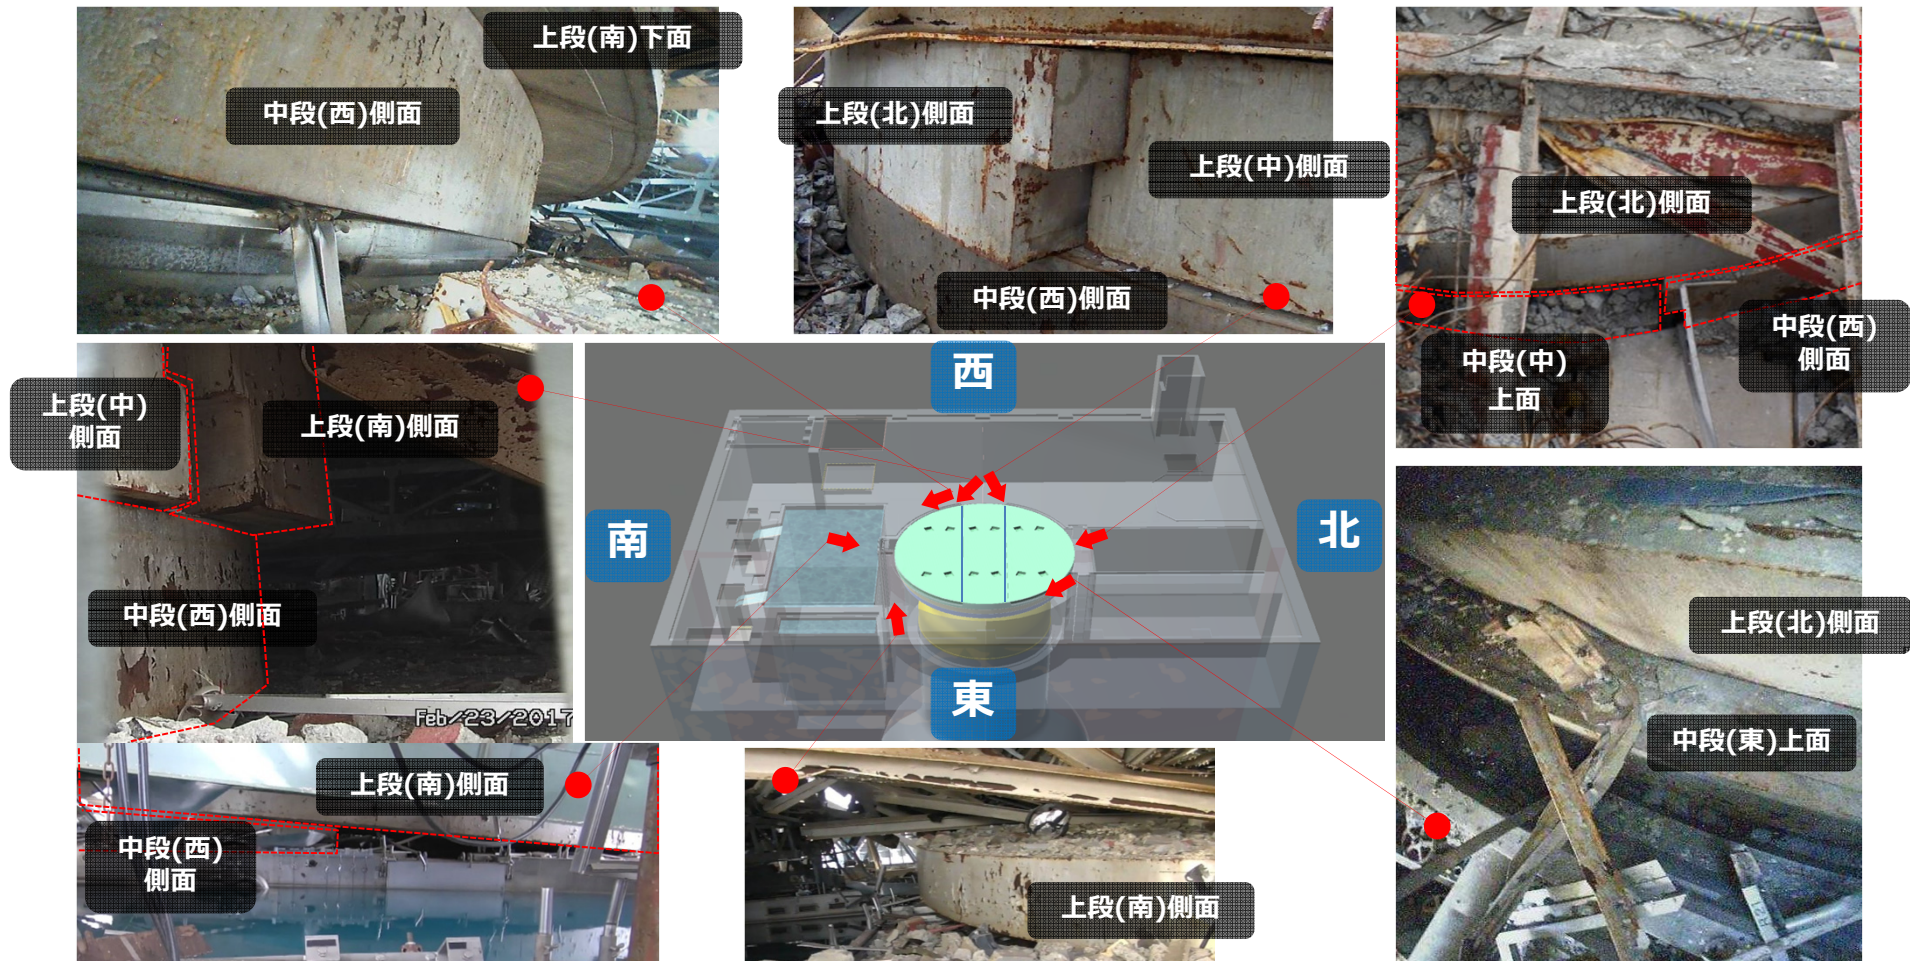
- 目的：調査カメラ（能動スコープ）にて、オペフロ上のウェルプラグの状況を確認する
- 調査期間：2016年11月～2017年2月
- 調査結果：これまでの調査でずれが確認された、上段（南／北）と中段（中／西）に加え、上段（中）及び中段（東）のウェルプラグのずれを確認した

■ ウェルプラグ状態図 (調査結果を基にイメージ図を作成)

- 上段及び中段のプラグのずれに加え、下段のプラグについてもずれを確認した。※

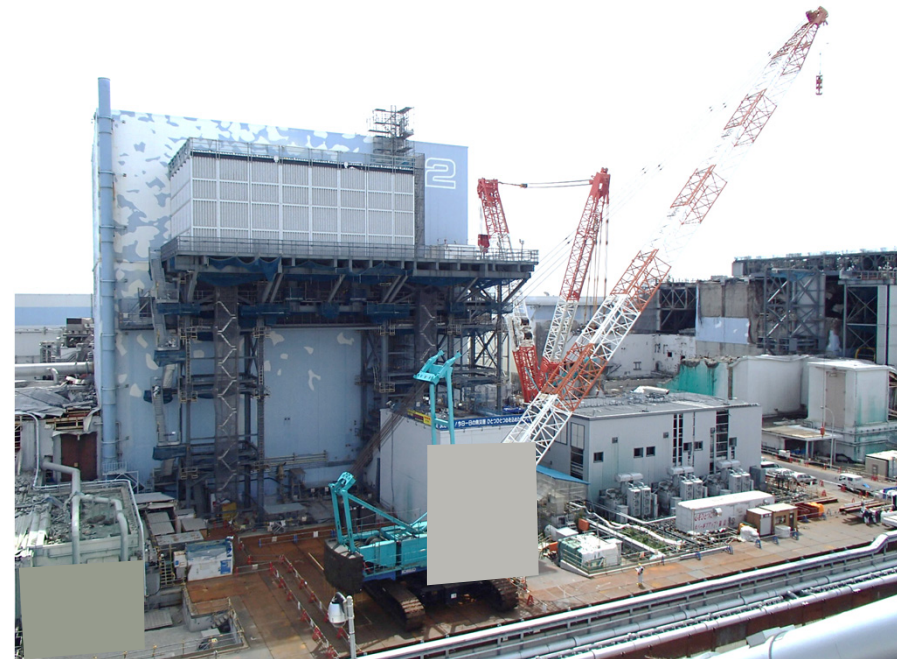
写真③ 2号機原子炉建屋 前室設置状況（全景、2017.5.9撮影）

- 2号機原子炉建屋からの燃料取り出しに向けた周辺ヤード整備として、路盤整備が2016年11月末に完了（写真①）
- 2号機原子炉建屋西側において、オペレーティングフロアへのアクセス構台の設置作業が2017年2月中旬に完了。前室の設置作業を2017年3月末に完了。現在、隙間塞ぎ作業を実施中（写真②・③）

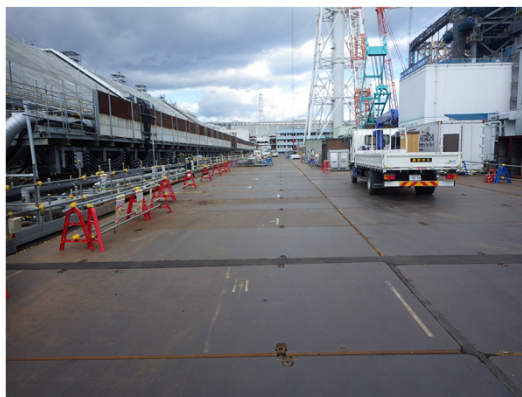
写真① 西側路盤整備完了

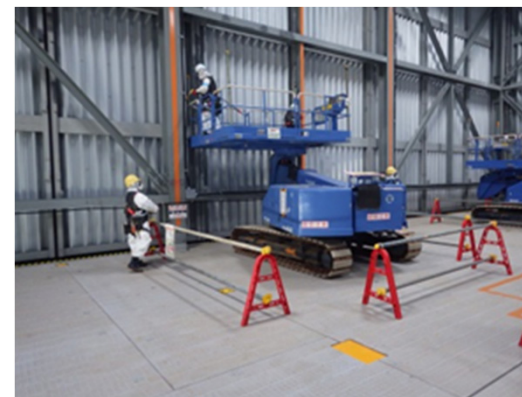
写真② 前室壁隙間塞ぎ作業状況
