燃料デブリ取り出し準備 スケジュール

1号機原子炉格納容器内部調査について ～堆積物の分析結果～

3号機原子炉格納容器内部調査について

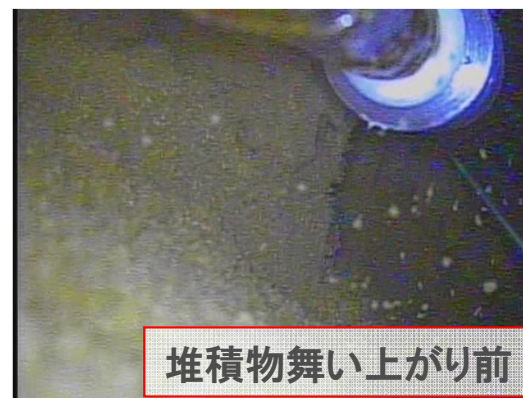
- 前回のPCV内部調査(2015年4月)後、常設監視計器を再設置した際にPCV滞留水中に堆積物の舞い上がりが確認されている。
- PCV内底部の堆積物は今後のPCV内部調査やデブリ取出しの際に障害となる可能性があることから、堆積物の同定と回収・処分方法を検討するため、X-100Bペネ直下のPCV底部にあった堆積物のサンプリングを実施した。
- サンプリングした堆積物については、グローブボックス内にて簡易蛍光X線による分析を行うことで、堆積物(浮遊物)の成分を調査する。

2015年4月常設監視計器再設置時の堆積物の状況

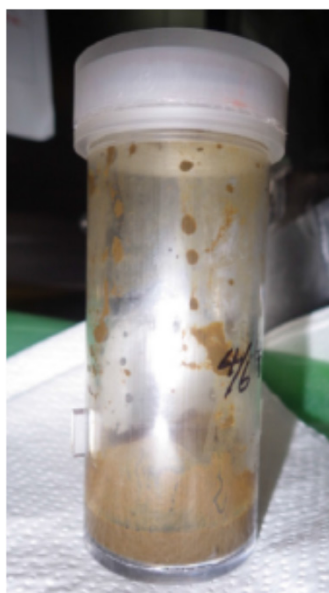
4/6サンプリング結果
(上澄み液除去後)
表面線量… γ : 6mSv/h
 $\beta+\gamma$: 15mSv/h

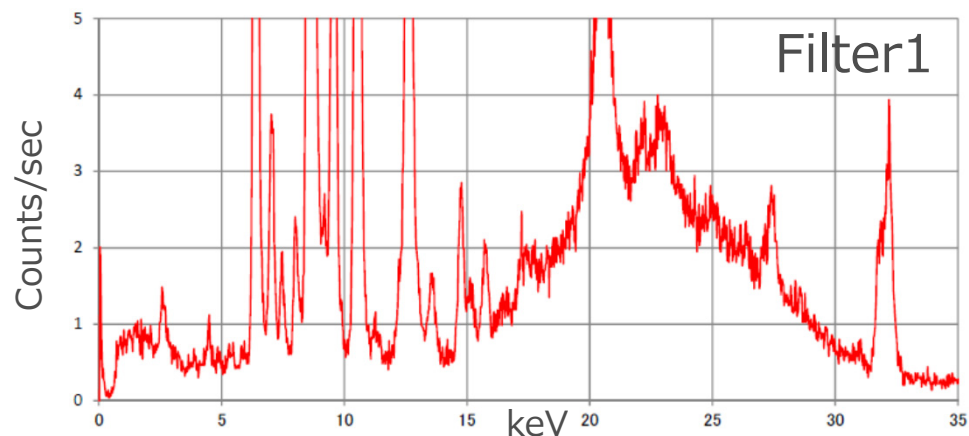
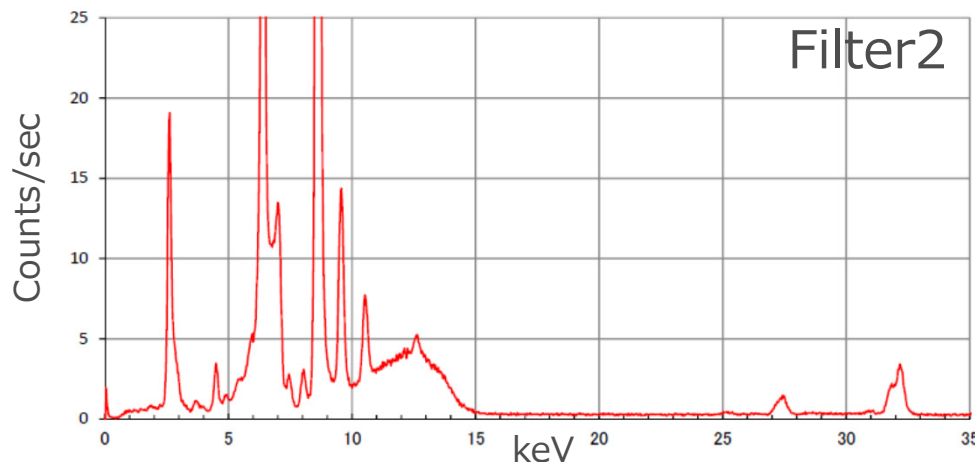
- 簡易蛍光X線分析は4回実施しており、スペクトルの傾向は4回とも同じであることが確認されたことから、スペクトルの平均を算出し、どのような元素が含まれていたかを確認。なお、確認に際しては、PCV内に存在すると想定される放射性核種の有無も確認。
- 分析は主にMn以降の元素を分析する「Filter1」、Ti、V、Crの感度を上げて分析する「Filter2」の2つの設定で分析を実施。

簡易蛍光X線分析装置によって得られたスペクトル（4回分の平均値）

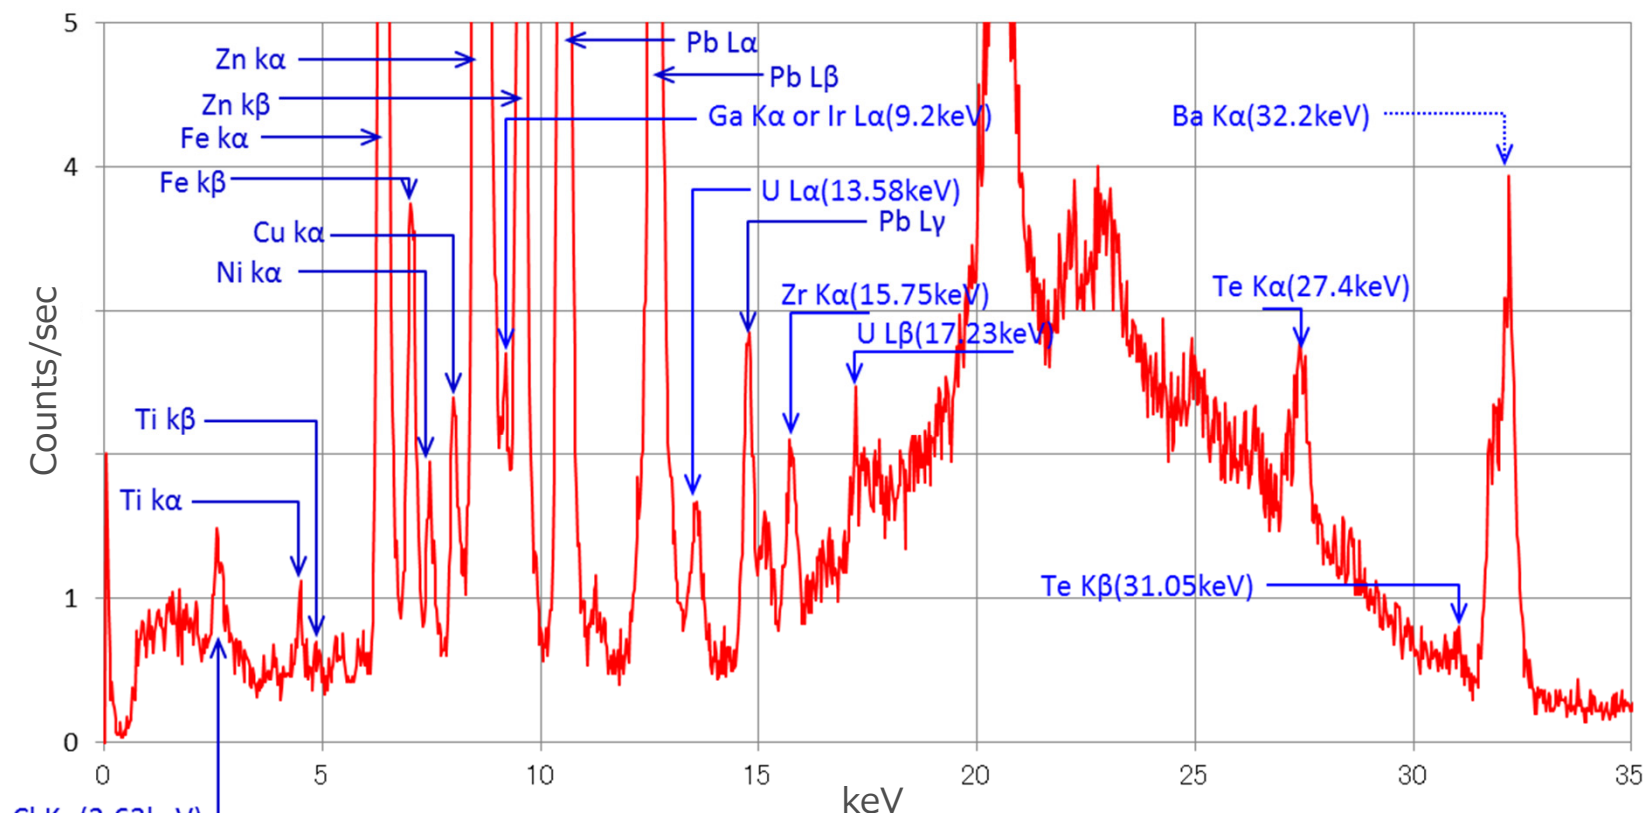
- 主な放射性核種としては、Uの特性X線のエネルギーピークが確認された。一方、Puについては 確認されなかった。
- 今回の堆積物はγ及びβの線量を有するが、簡易蛍光X線分析ではCo, Sr, Cs等は確認されなかった。一方、堆積物のGe半導体検出器によるγ線核種分析を実施したところ、Cs-134, Cs-137, Co-60, Sb-125を確認した。
- その他、炉内構造物や保温材等に使用されるステンレス鋼に含まれるFeやNi, 塗装に含まれるZn, ケーブルに使用されるCu, RPV内の溶接金属として使用されるTi, 核分裂生成物であるTe等が確認された。

簡易蛍光X線分析装置によって得られたスペクトル (Filter1)

- 簡易蛍光X線分析の結果，堆積物の成分としては炉内構造物や保温材等に使用されるステンレス鋼に含まれるFeやNi，塗装に含まれるZn，遮へいカーテン等の遮へい材に含まれるPbといった，元々PCV内に存在していた元素が確認できた。
- 堆積物のGe半導体検出器による γ 線核種分析の結果から，Cs-134，Cs-137，Co-60，Sb-125といった γ 線核種についても確認することができた。一方，簡易蛍光X線分析では，これらの核種は検出されなかったことから，元素の数としてはそれほど多くは存在していなかったものと推定される。
- また堆積物にはUの特性X線のエネルギーピークが確認されている。今回は簡易分析であること，及びPuは同じ堆積物にて確認されなかったことから，今後詳細分析を実施していく。

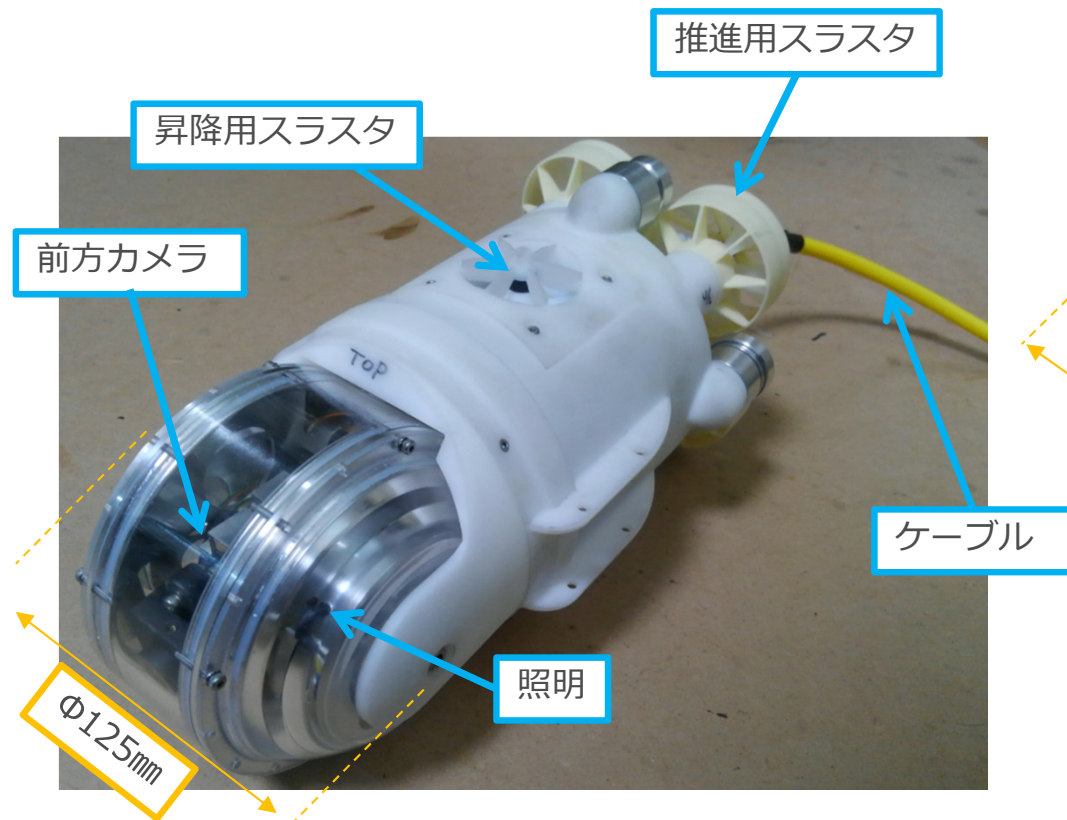
- 水中ROVには、前方カメラ(パンなし・チルトあり)・後方カメラ (パンチルトなし)を搭載。

水中ROV外観 (前面)

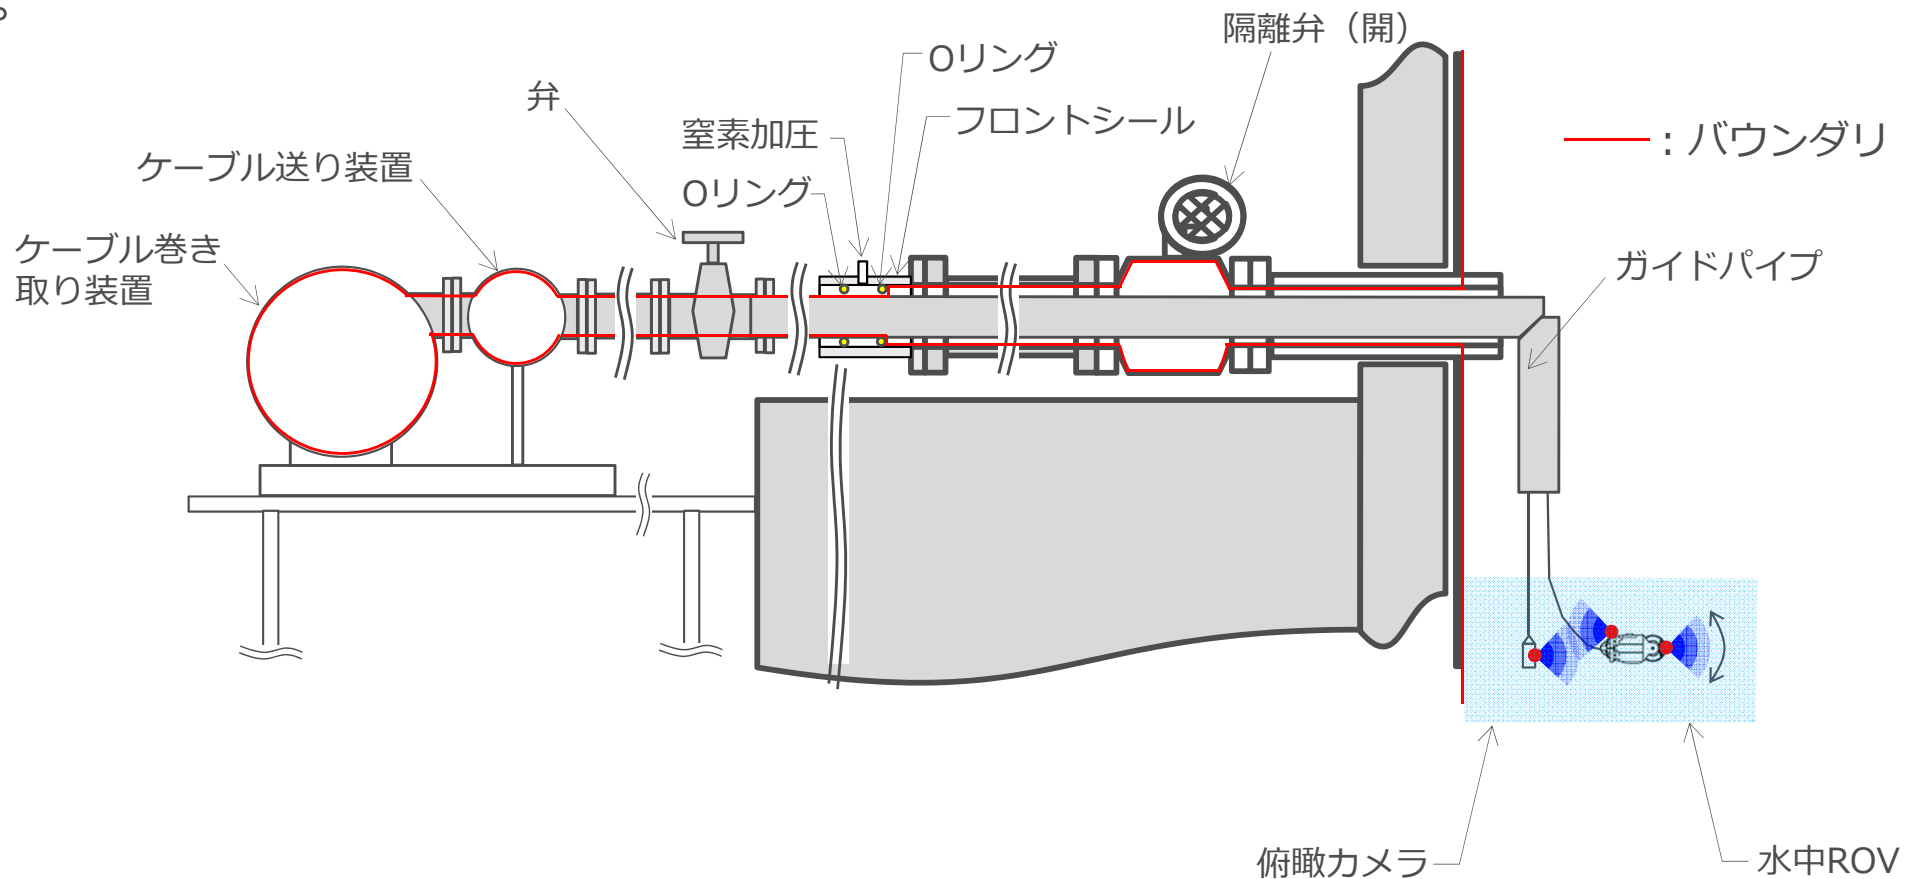
- 調査用ガイドパイプ設置にあたっては、下図に示すように、二重のOリングで封止することに加え窒素を加圧することによりバウンダリを構築し、PCV内の気体が外部に漏れ出て周辺環境へ影響を与えないよう作業する。
- なお、PCV内の気体が外部に漏れ出て周辺環境へ影響を与えていないことを確認するため、作業中にダストモニタによるダスト測定を行い、作業中のダスト濃度を監視する予定。
