汚染水対策スケジュール

# 陸側遮水壁の状況（第二段階）

2017年6月29日

東京電力ホールディングス株式会社

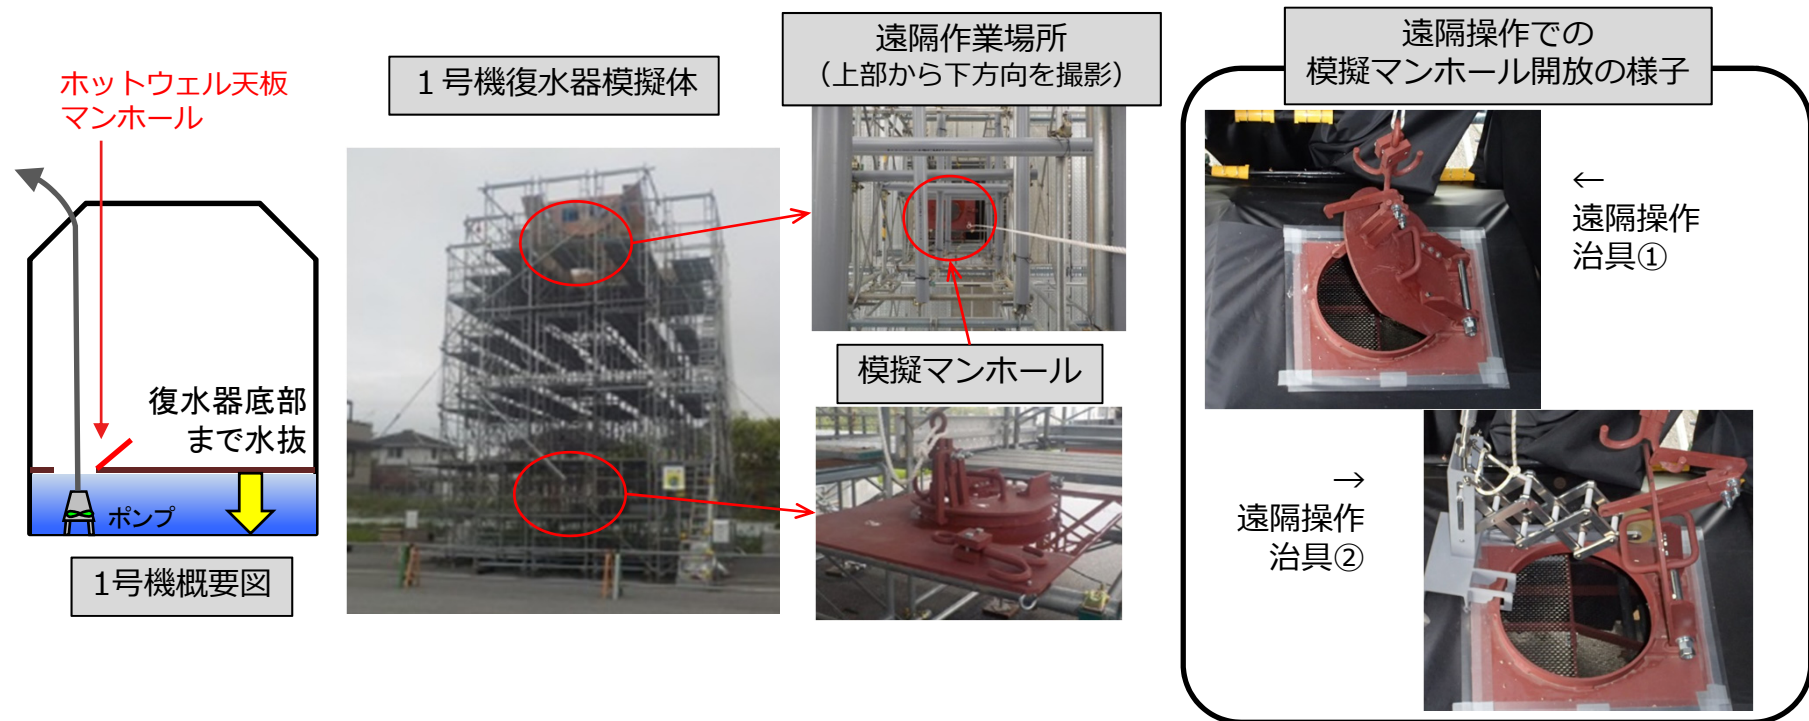
1号機復水器ホットウェル天板マンホール開放モックアップの様子

- 1号機のホットウェル天板マンホールの開放及び干渉物を撤去し、復水器底部にポンプを設置して、ホットウェル天板下部貯留水を移送する計画。
- ホットウェル天板マンホールの開放作業等は線量条件等を考慮し、遠隔で実施する必要があるため、2017年5～6月にモックアップを実施し、遠隔作業が可能であることを確認。
- 今週から現場作業を開始し、2017年9月日途中で水抜を完了予定。

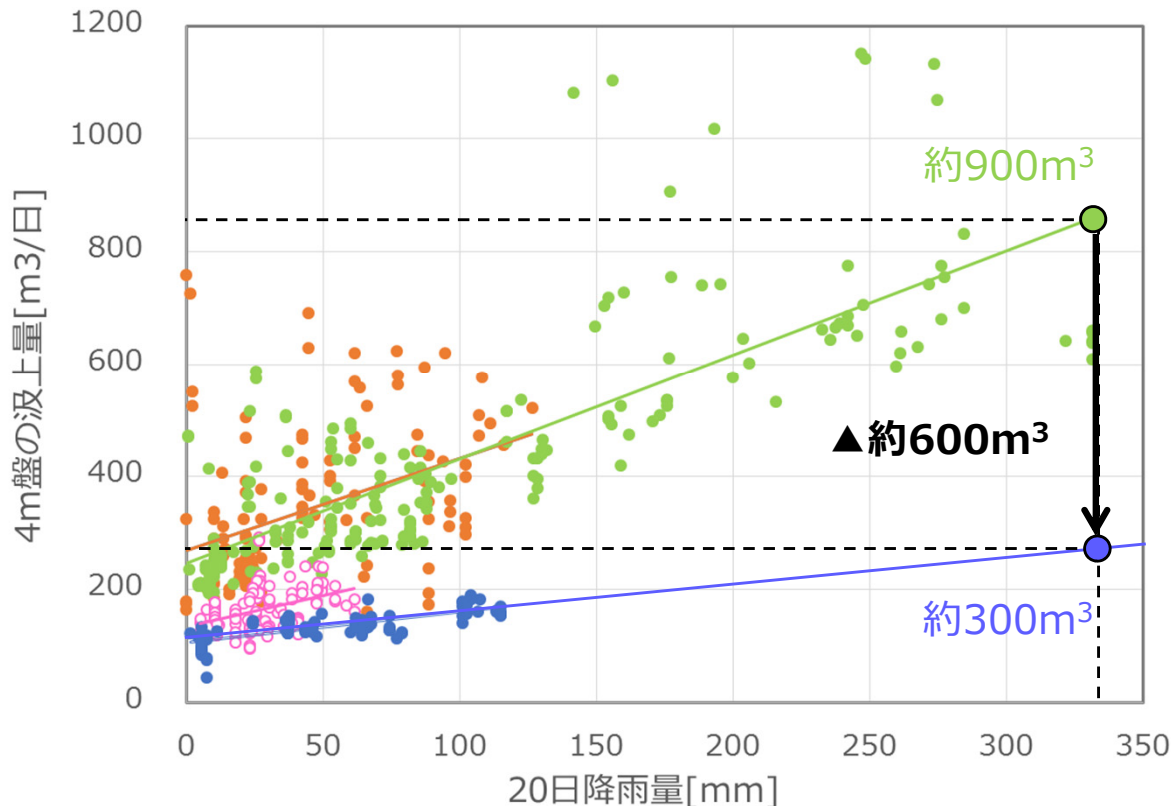
20日累計降雨と4m盤汲上量の関係

⇒ 推定：昨年並みの降雨（330mm/20日）に対して4m盤汲上量は約600m<sup>3</sup>/日低減

● 2015/11～2016/3	$y=1.63x+269$
● 2016/4～10	$y=1.86x+247$
○ 2016/11～2017/2	$y=1.11x+134$
● 2017/3～	$y=0.55x+106$
	*1 *2

y : 4m盤汲上量  
x : 降雨量（20日間累計）  
\*1 : 降雨による増分量（降雨応答）  
\*2 : 降雨がないときの汲上量

降雨による増分量（降雨応答）及び降雨がないときの汲上量は低減してきている。

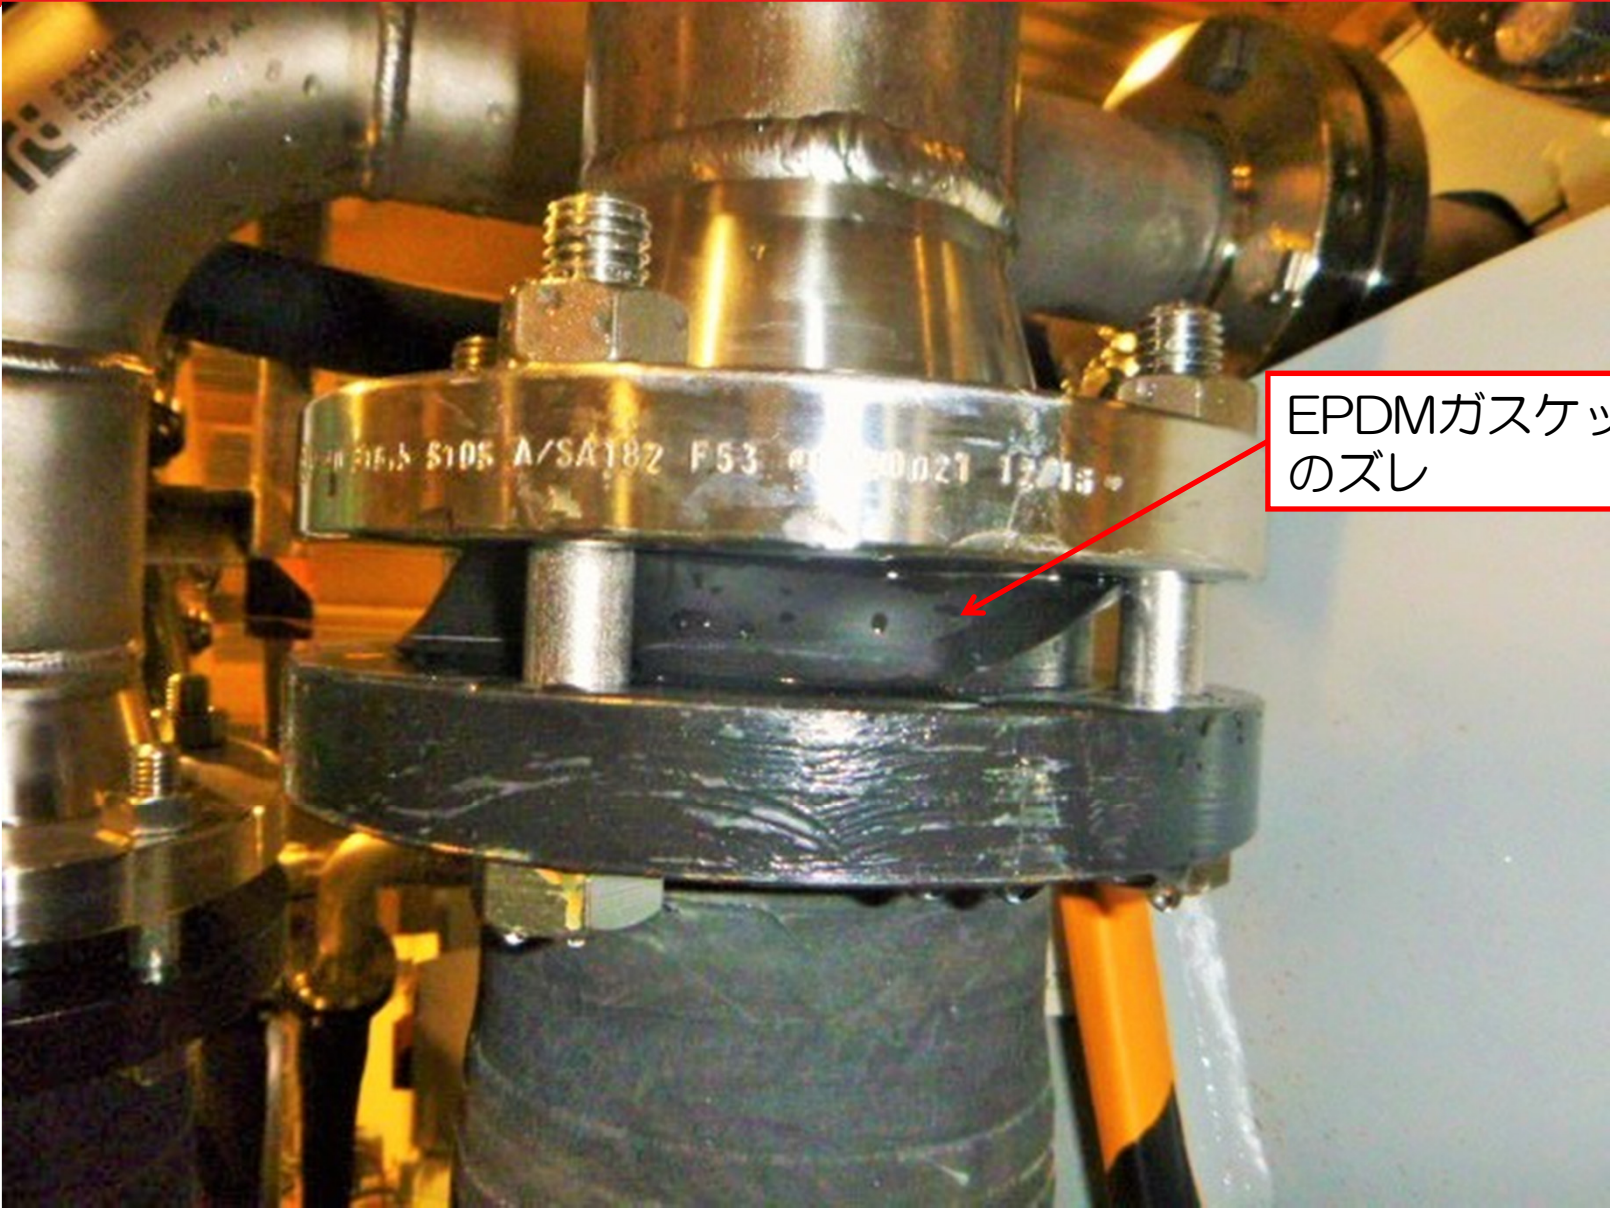
(参考) 漏えい箇所拡大図

EPDMガスケット  
のズレ
