陸側遮水壁の状況（第三段階）

2017年10月26日

東京電力ホールディングス株式会社

1. 陸側遮水壁について	P2
2. 地中温度の状況について	P3～8
3. 陸側遮水壁の凍結促進について	P9～12
4. 地下水位・水頭の状況について	P13～18
5. 維持管理運転の状況について	P19
参考資料	P20～28

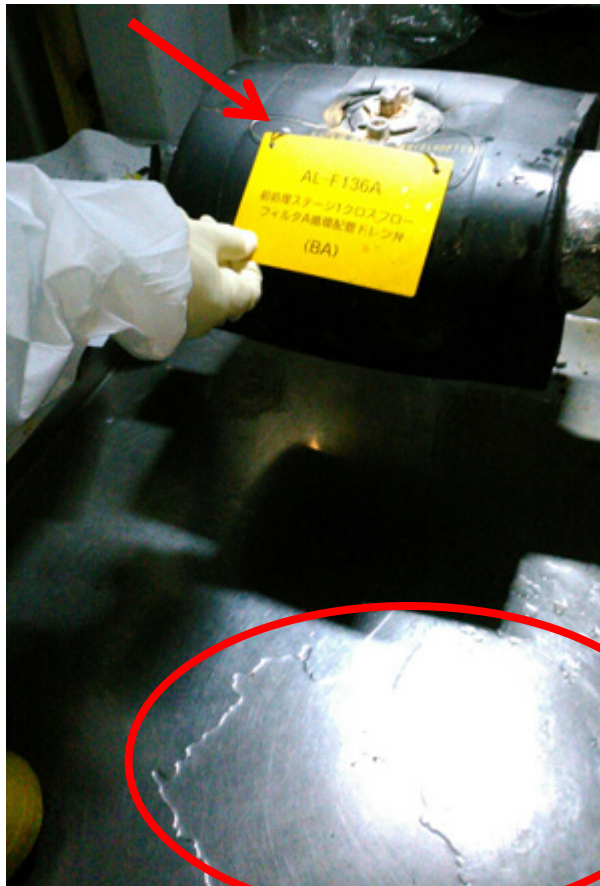
ドレン弁（保温が付いた状態）

- 多核種除去設備A系統の鉄共沈処理プロセスのドレン弁※保温材から滴下を確認
- 滴下した水は多核種除去設備の堰内に留まっており、建屋外への漏えいには至っていない
- 滴下箇所の調査を行ったところ、ドレン弁上流のドレン配管下部から滴下を確認。当該箇所から保温材を伝いドレン弁の保温材から滴下したものと推定。

滴下箇所の状況

Aを停止し自己融着テープによる補修及び配管下部への養生・受けの設置を実施済み

当該配管の内面調査を行ったところ、内面にスラリーの堆積及び腐食を確認。当該箇所は母管から分岐するドレンラインであり、スラリーなどが堆積しやすい箇所であることから、堆積物が隙間環境となり隙間腐食が発生したものと推定。

- B系の同様箇所については、放射線透過試験（RT）を実施し異常がないことを確認したため10月目処にA系とB系の当該部の入替えを予定
- H30年度上期目処に腐食箇所の新製品との交換を予定

鉄共沈プロセスの洗浄※の際に隙間腐食の要因となる堆積物のフラッシングを実施

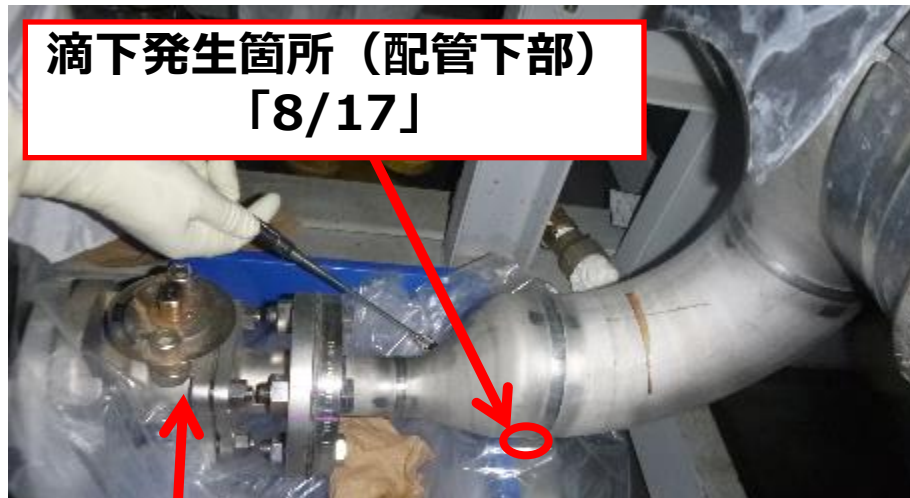
滴下発生箇所（配管下部）
「8/17」

滴下箇所の状況「8/16」

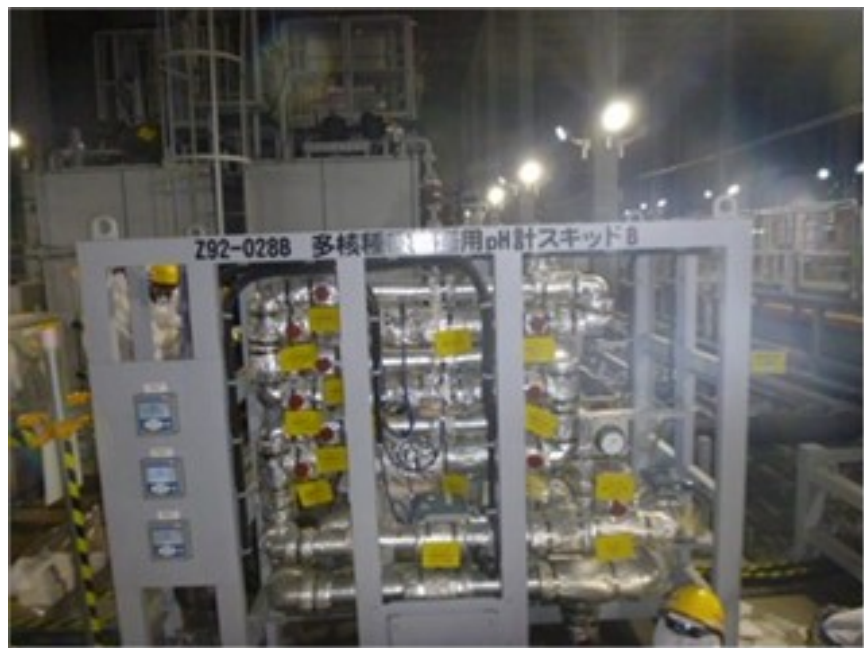
吸着塔用pHスキッド全景

- 増設多核種除去設備 B系統吸着塔用 pHスキッドからの漏えいを確認。
- 漏えいした水は同建屋内の堰内に留まっており、建屋外への漏えいには至っていない

- 配管仕様
材質：炭素鋼
外径：21.7mm
厚さ：2.8mm

- 当該漏えい箇所をバイパスし、処理運転を再開。
- バイパスした範囲は水を抜き、さらに滴下箇所には『自己融着テープ』にて仮補修を実施

- 当該箇所は炭素鋼の内面にライニングを施した配管エルボ部
- 当該エルボを切断し内面調査を行ったところ、ライニングに気泡跡を確認。
- ライニングメーカーへの聞き取り調査により、以下を確認
 - ✓ ライニング配管はライニング施工の過程において気泡を取込むことにより局所的にライニング厚さが薄くなる箇所が発生する可能性があること
 - ✓ 当該箇所のような小口径のエルボについては、ライニング施工の実績に乏しく、ライニング施工後の内部確認（目視）において気泡の有無の確認が難しい
- 上記より、ライニング施工時の気泡取込みによりライニング厚さが薄くなった箇所が流れにより破れて母材が露出し、腐食に至ったものと推定

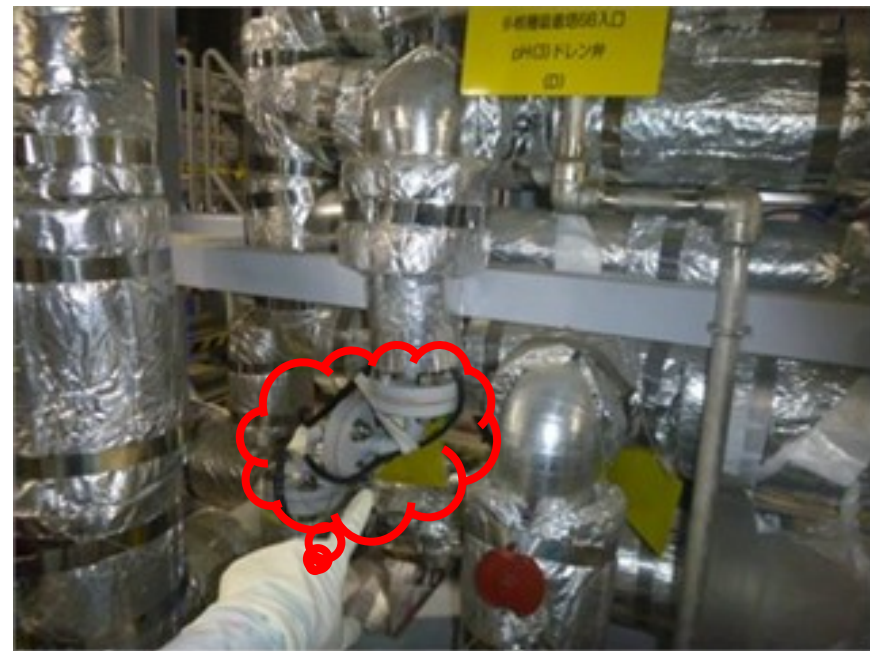
漏えい箇所

| 02時03分 | サンプリング配管のドレンラインに（直径約2mm）ピンホール状の穴があることを確認。 |
