「廃炉」の主な作業項目と作業ステップ

～4号機使用済燃料プールからの燃料取り出しが完了しました。1～3号機の燃料取り出し、燃料デブリ(注1)取り出しの開始に向け順次作業を進めています～

廃止措置等に向けた進捗状況: プラントの状況把握と燃料デブリ取り出しに向けた作業

2017年12月21日
 廃炉・汚染水対策チーム会合
 事務局会議
 3/6

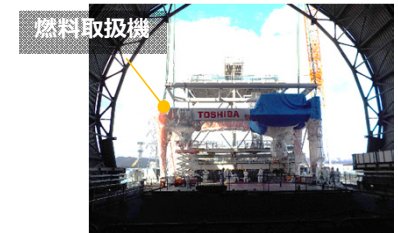
燃料取扱機、ガーダ上への設置状況 (撮影日2017年11月12日)

3号機の使用済燃料プールからの燃料取り出しに向け、燃料取り出し用カバーの設置作業を進めています。

原子炉建屋オペレーティングフロアの線量低減対策として、2016年6月に除染作業、2016年12月に遮へい体設置が完了しました。2017年1月より、燃料取り出し用カバーの設置作業を開始しました。

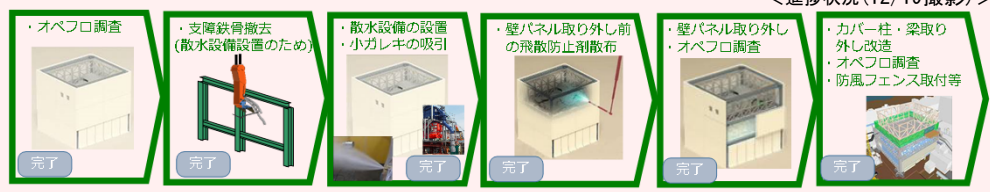
建屋カバー解体の流れ（至近の工程）

1号機使用済燃料プールからの燃料取り出しについては、原子炉建屋最上階（オペフロ）の上部に、燃料取り出し専用カバーを設置する計画。
 2016/11/10、建屋カバーの全ての屋根パネル・壁パネルの取り外し完了。
 2017/5/11、建屋カバーの柱・梁の取り外し完了。2017/12/19、建屋カバーの柱・梁の改造及び防風フェンスの設置を完了。
 引き続き、放射性物質の監視をしっかりと行っていく。

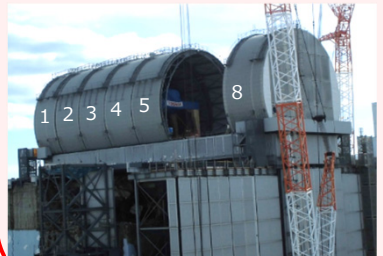
ドーム屋根設置状況（12/19撮影）

燃料取り出し用カバー設置に向けて、プール内大型ガレキ撤去作業が2015年11月に完了。安全・着実に燃料取り出しを進めるために、現場に設置する燃料取扱設備を用いて、工場にて遠隔操作訓練を実施（2015年2月～12月）。
 原子炉建屋最上階の線量低減対策（除染、遮へい）を、2016年12月に完了。
 2017年1月より燃料取り出し用カバー・燃料取扱設備の設置作業を実施中。

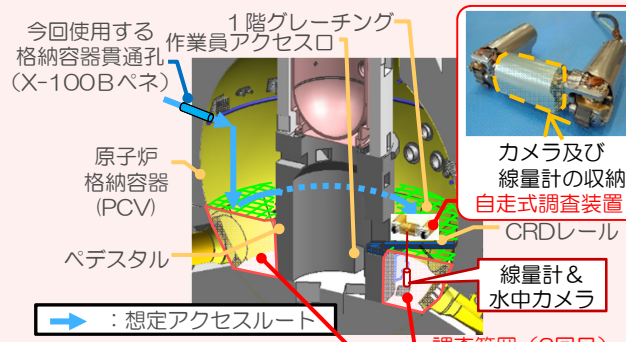
格納容器内調査イメージ

線量計、カメラ吊り降ろしイメージ

最下点近傍の画像

- 2015年4月に、狭隘なアクセスロ(内径φ100mm)から格納容器内へ進入し、格納容器1階内部の映像、空間線量等の情報を取得。
- 2017年3月、ベダスタル外地下階へのデブリの広がりを調査するため、自走式調査装置を用いた調査を実施し、PCV底部の状況を初めて撮影。得られた画像データと線量データを元に、PCV内部の状況を継続検討していく。

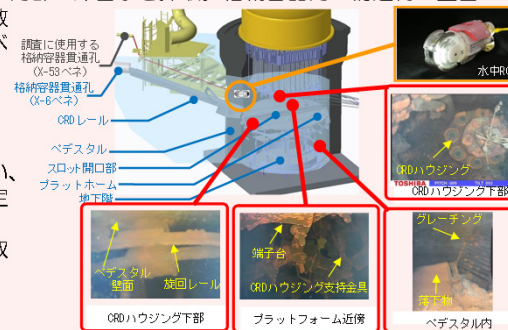
ペDESTAL内部の状況

- 【調査概要】
- PCV内部調査用に予定しているX-53ベネ(※4)の水没確認を遠隔超音波探傷装置を用いて調査を実施し、水没していないことを確認(2014/10/22~24)。
 - PCV内を確認するため、2015/10/20、22にX-53ベネから格納容器内部へ調査装置を入れ、映像、線量、温度の情報を取得、内部の滞留水を採取。格納容器内の構造物・壁面に損傷は確認されず、水位は推定値と一致しており、内部の線量は他の号機に比べて低いことを確認。
 - 2017年7月に、水中ROV(水中遊泳式遠隔調査装置)を用いて、ペDESTAL内の調査を実施。
 - 調査で得られた画像データの分析を行い、複数の構造物の損傷や炉内構造物と推定される構造物を確認。引き続き、得られた情報を基に、燃料取り出しの検討を進めます。
