1号機原子炉建屋ガレキ撤去工事における
瓦礫類の記録の見直しについて

大熊分析・研究センター 施設管理棟の開所

廃棄物試料の分析結果 (水処理設備処理二次廃棄物・滞留水)

技術研究組合 国際廃炉研究開発機構／
日本原子力研究開発機構

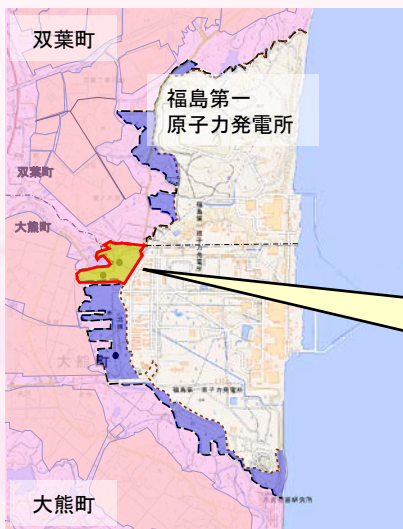
- 大熊分析・研究センター(放射性物質分析・研究施設)は、1F事故で発生した放射性廃棄物や燃料デブリの性状等を把握するための施設で、「施設管理棟」、「第1棟」及び「第2棟」から構成され、1Fに隣接した敷地に整備しています。
- 分析作業は、作業員の被ばくを避けるための遮蔽機能をもつセル及び遠隔操作設備(マニプレータ等)や、放射性物質を閉じ込めて取り扱うためのグローブボックス等を使用していきます。
- 分析・研究によって得られたデータは、1Fの廃止措置に向けた放射性廃棄物の処理・処分方策とその安全性に関する技術的基盤の確立等に活用されます。

第1棟: 主にガレキ類、焼却灰、水処理二次廃棄物等の分析を実施

第2棟: 燃料デブリ等の分析を実施

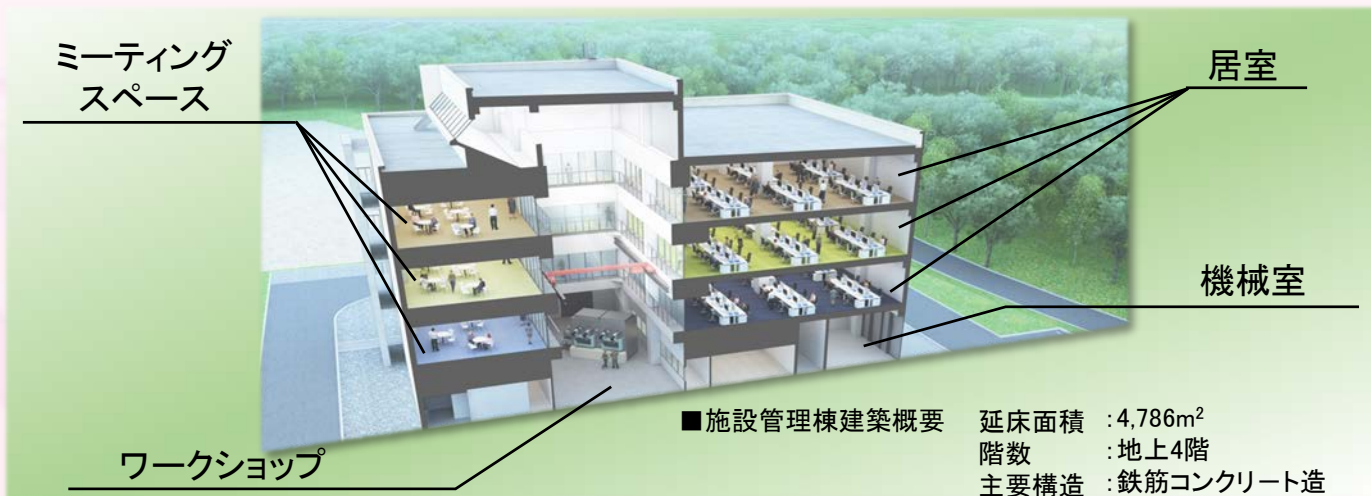
施設管理棟内写真

- 施設管理棟は、事務室、会議室、ワークショップ等から構成され、第1棟、第2棟の円滑な設計、建設及び運用に資する施設で、放射性物質は取り扱いません。
- 1F関係者と密に協議し、施設整備、分析マニュアルの作成等を行う拠点として活用します。
- 施設管理棟を拠点として、これまでに得られた分析データの集約と1Fサイト内施設の状況等を把握し、分析データと施設情報を関連付けた解析を行います。また、1Fサイト内の情報を反映し、分析試料の適正な選択等を行い、廃炉工程における分析作業の効率化を図ります。
- ワークショップには、工作機器や模擬鉄セル、グローブボックス、ヒュームフード等を設置し、分析作業のモックアップを行う場として活用します。また、分析技術者育成を目的に、マニプレータやグローブボックスにおける分析作業の手順を習熟するための訓練を実施します。

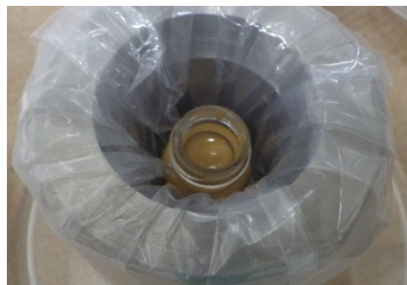
一時保管の様子

- 除染装置スラッジを保管場所(Dピット)から採取した*1。一時保管していたスラッジ試料は*1、手で容器(10 mL)を振り攪拌した後、ピペッターで約1 mLずつ分取した。上澄み液試料とともに分析施設へ輸送した。

※1放射線分解により発生するガスを滞留させないため蓋を緩めて保管した。保管中に一部の水分が蒸発した。
