「廃炉」の主な作業項目と作業ステップ

2014年12月22日に4号機使用済燃料プールからの燃料取り出しが完了しました。引き続き、1～3号機の燃料取り出し、燃料デブリ(注1)取り出しの開始に向け順次作業を進めています。

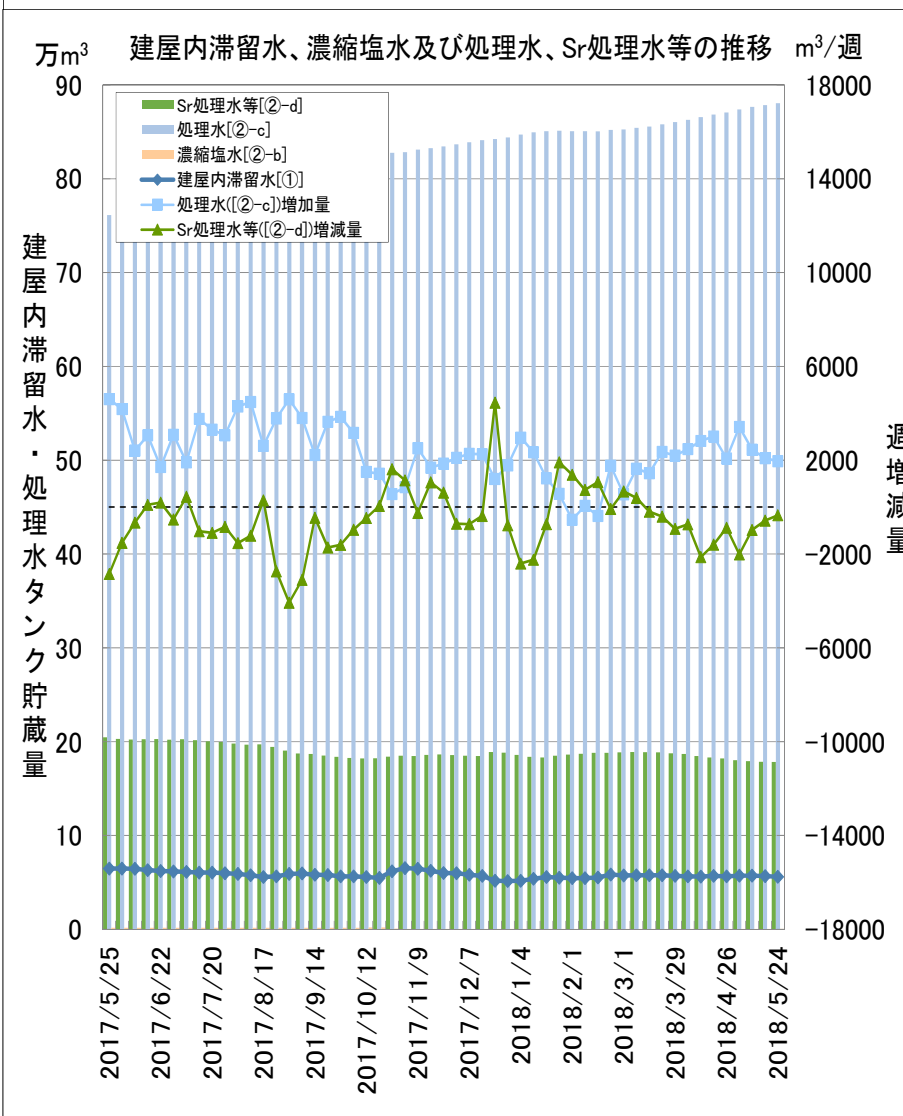
図3：滞留水の貯蔵状況
5/8

- *1：水位計 0%以上の水量
- *2：貯蔵量増加量の精度向上として、2017/2/9 より算出方法を以下の通り見直し。(2018/3/1 見直し実施)
[(建屋への地下水・雨水等流入量) + (その他移送量) + (ALPS 薬液注入量)]
- *3：2017/7/5 に実施した調査結果から、1号機 T/B 未調査エリアの水量が想定水量よりも少ないことが判明したため補正
- *4：残水エリアへ流入した地下水・雨水等流入量を加味して再評価(2018/1/18, 1/25)。
- *5：SARRY 逆洗水を「貯蔵量増加量」に加味していたことから見直し。(2018/1/25)
- *6：右記評価期間は、建屋水位計の校正の影響を含む。(2018/3/1～3/8：3号機タービン建屋)
- *7：ALPS 薬液注入量の算出方法を以下の通り見直し。(増設 ALPS：2018/4/12 より見直し実施)
[(出口積算流量) - (入口積算流量) - (炭酸ソーダ注入量)]
