汚染水対策スケジュール (1/2)

大雨時における建屋流入量抑制対策の現状 (1/2号機タービン建屋近傍トレンチ対策の進捗状況)

建屋滞留水処理の進捗状況について (1,2号機間及び3,4号機間の連通部の切り離し達成)

地震・津波対策の進捗状況

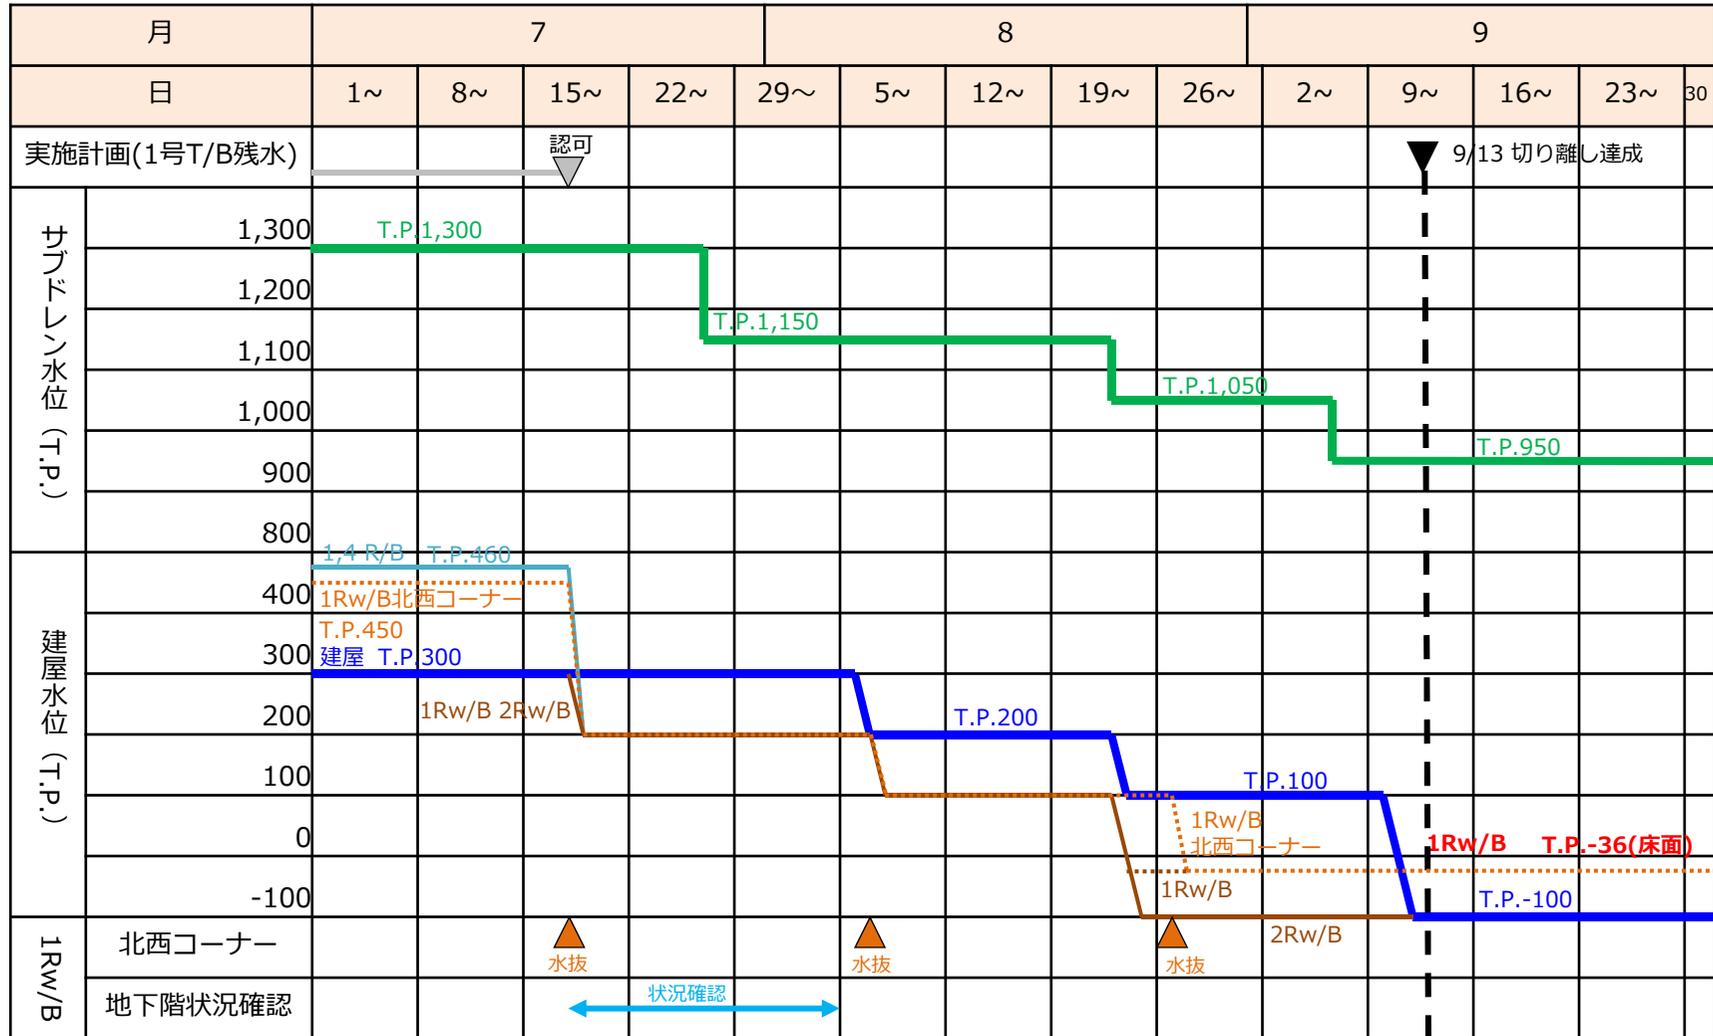
1. 至近の建屋滞留水水位低下状況

1,2号機間及び3,4号機間の連通部の切り離し達成

- 中長期ロードマップでの2020年の滞留水処理完了※に向けて、原子炉建屋から他の建屋へ滞留水が流出しない状況を構築するため、建屋滞留水水位を順次引き下げ、2018年内に1,2号機間および3,4号機間の連通部を切り離すことを目指すとしてきた。
- 建屋滞留水水位を順次低下させてきた中で、1号機側、2号機側の滞留水水位が1号機廃棄物処理建屋の床面（T.P.-36）を下回り、安定的に水位を制御できていることを確認したことから、9月13日に1,2号機間の連通部について切り離し「達成」と判断した。
- 3,4号機間の連通部の切り離しは、2017年12月の水位低下時（タービン建屋最下階中間部の床面露出時）に達成しており、今回をもって、中長期ロードマップにおいて2018年内の目標である「1,2号機間および3,4号機間の滞留水連通部の切り離し」を達成した。
- 上記により、原子炉建屋から高濃度汚染水が他号機の建屋へ流出しない状況を構築した。

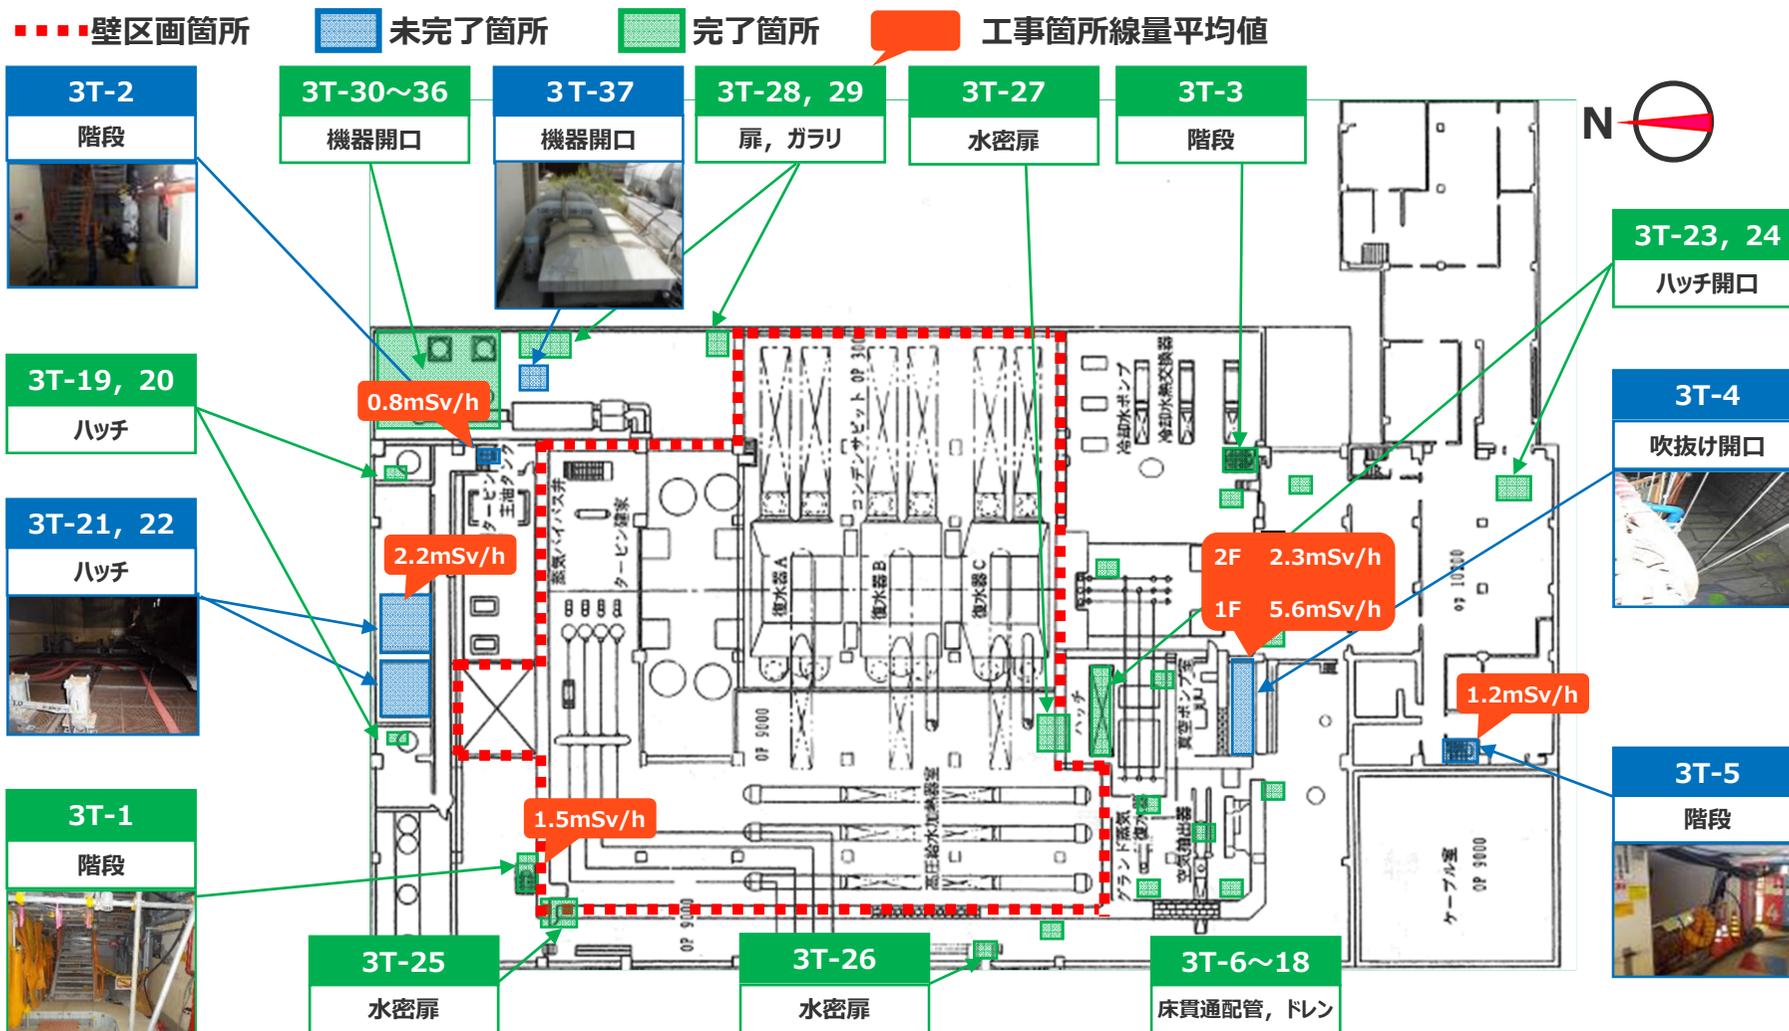
3号機タービン建屋開口部閉止の工事進捗状況

- 2018年9月末現在で6箇所の閉止対策工事を実施中
- 未完了箇所の作業エリア（建屋外部を除く）の空間線量値は約0.8～5.6mSv/h（部分的に25mSv/h）

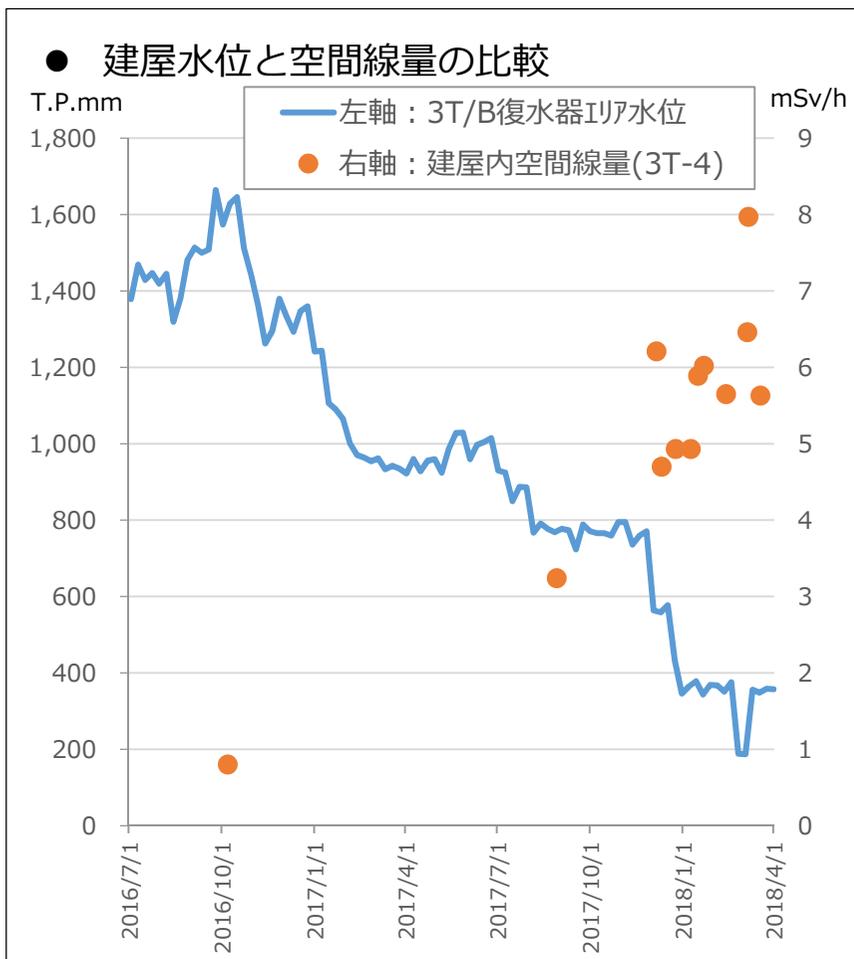
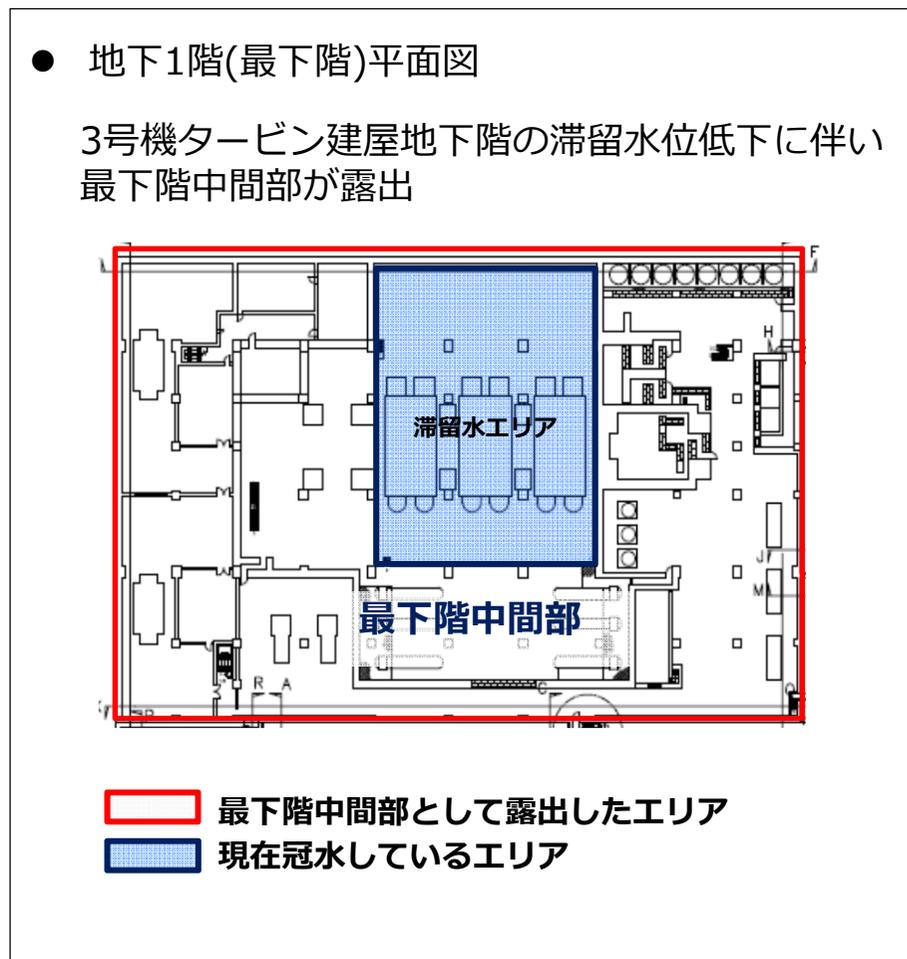
3号機タービン建屋内空間線量の変遷

- 建屋水位の低下に伴い、未完了箇所の空間線量が上昇 (作業エリア平均：約0.2mSv/h ⇒ 約1.5mSv/h)
- 3号機タービン建屋内の最下階中間部のスラッジ、機器・配管等の線源が露出したためと考えられる

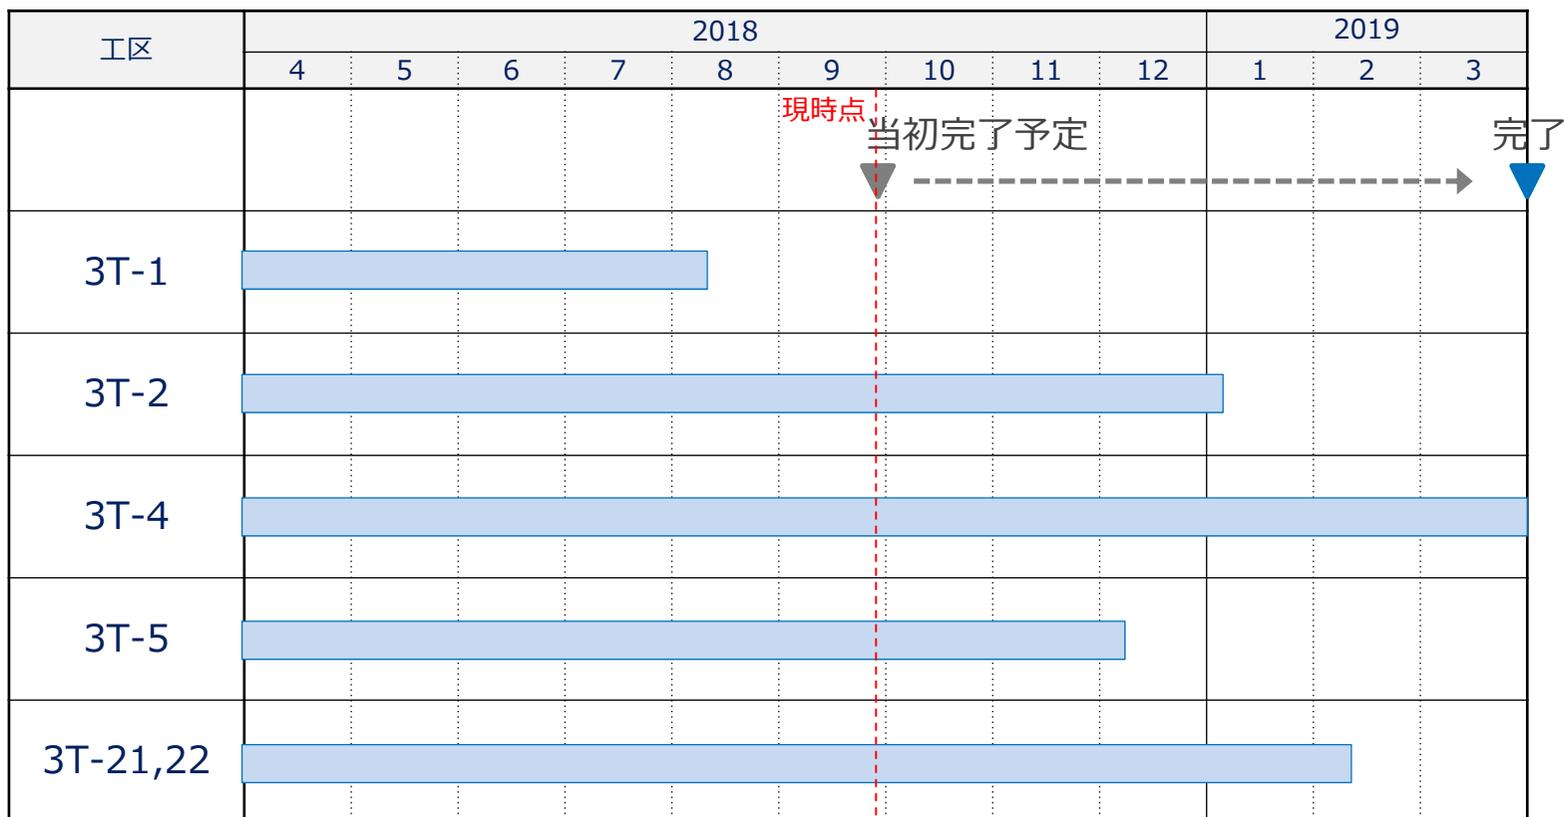
追加被ばく対象箇所の工程

- 下記箇所について、遮へい材や遮へいハウス等による追加の被ばく低減対策を実施中。
- 追加対策に伴う作業方法の変更により、完了予定時期を2018年度上期から2018年度末に見直し。

※3T-37は追加被ばく対策なし。
 ※作業状況により、更に工程に影響を与える可能性有り。

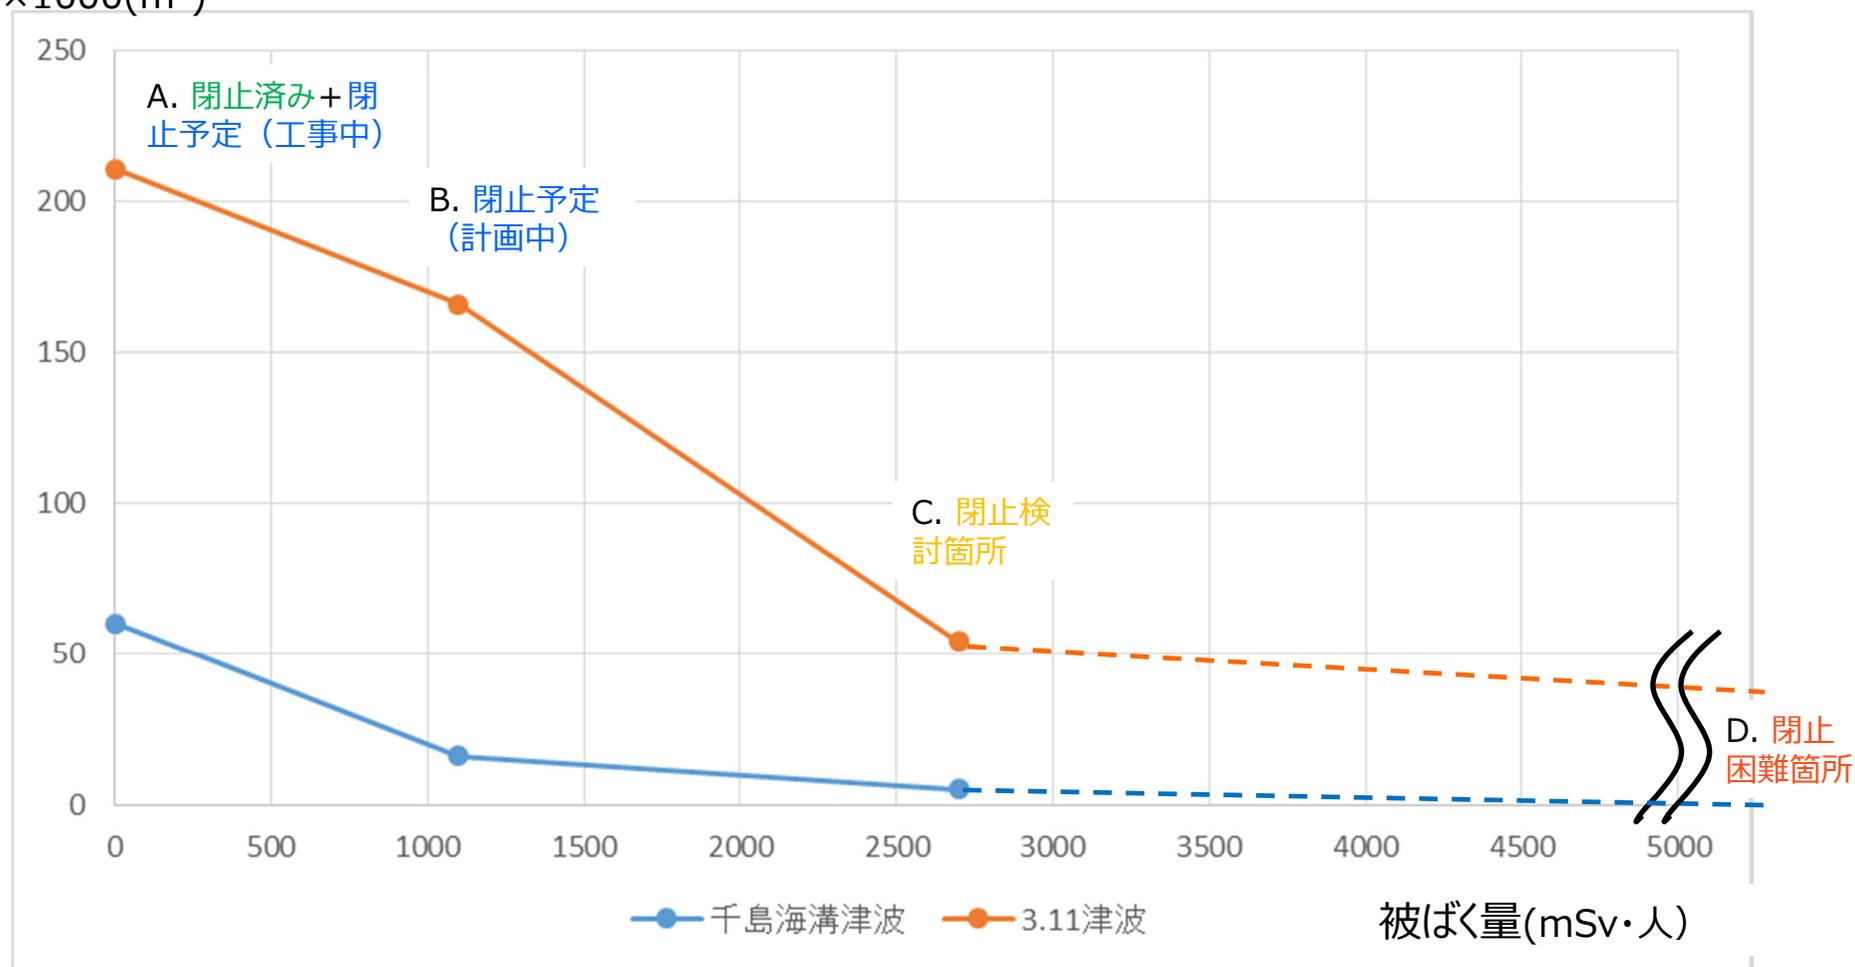
【参考】閉止の滞留水増加の抑制効果

- 閉止箇所を増やすに従い津波流入量は減少するが、C以降は効果が逶減する

津波流入量
×1000(m³)

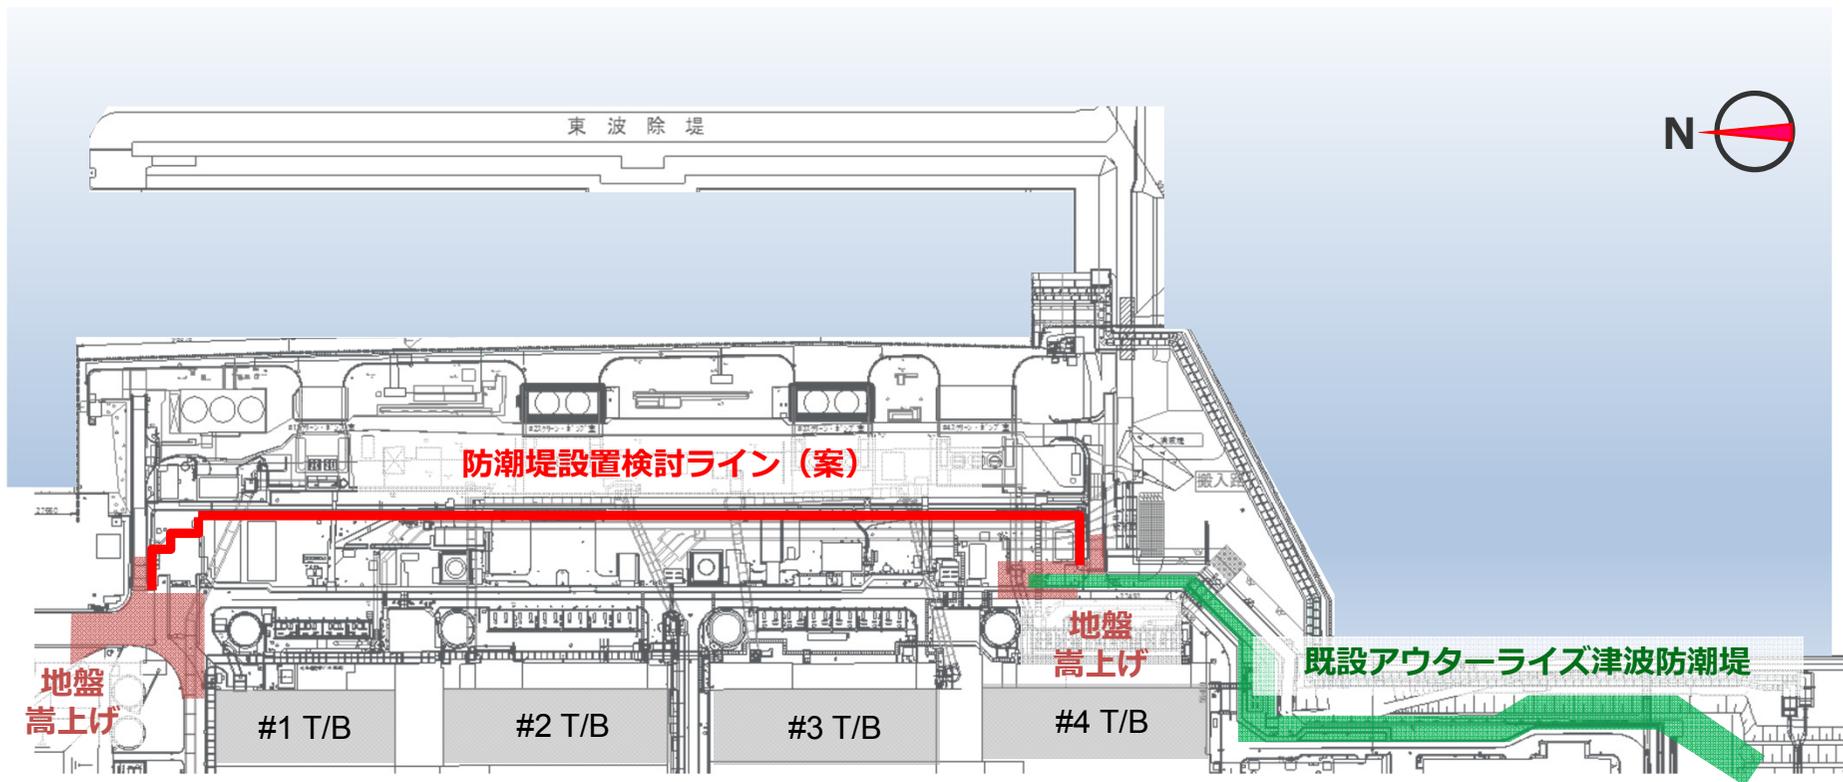
防潮堤設置による浸水抑制および重要設備被害軽減対策（案） TEPCO

- 切迫性が高いとされている千島海溝津波に対して、T.P.+8.5m盤の浸水を抑制し、建屋流入に伴う滞留水の増加を防ぐこと、ならびに重要設備の被害を軽減することを目的に、自主保安として、アウターライズ津波対策のために既に設置されている防潮堤を北側に延長する工事を検討中。
- ①現在実施中の廃炉作業に対する影響を極力小さくすること、②できるだけ早期に完成させること、の2点を念頭に、必要堤高や構造形式等について今後具体的に検討していく。

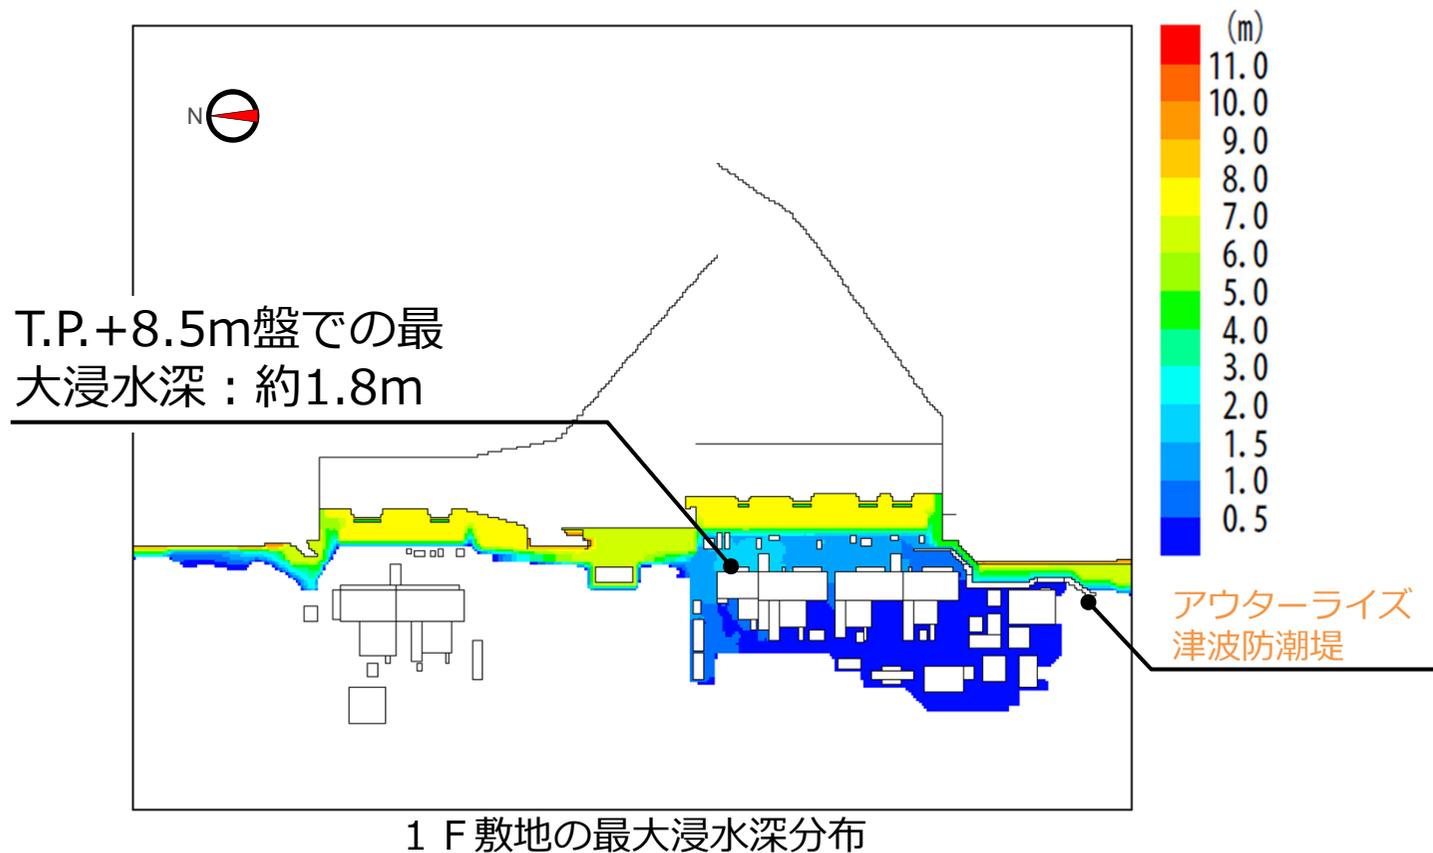
【参考】千島海溝津波による1F敷地の浸水深

- アウターライズ津波防潮堤がない箇所から浸水
- T.P.8.5m盤での最大浸水深：1,2号機前で約1.8m

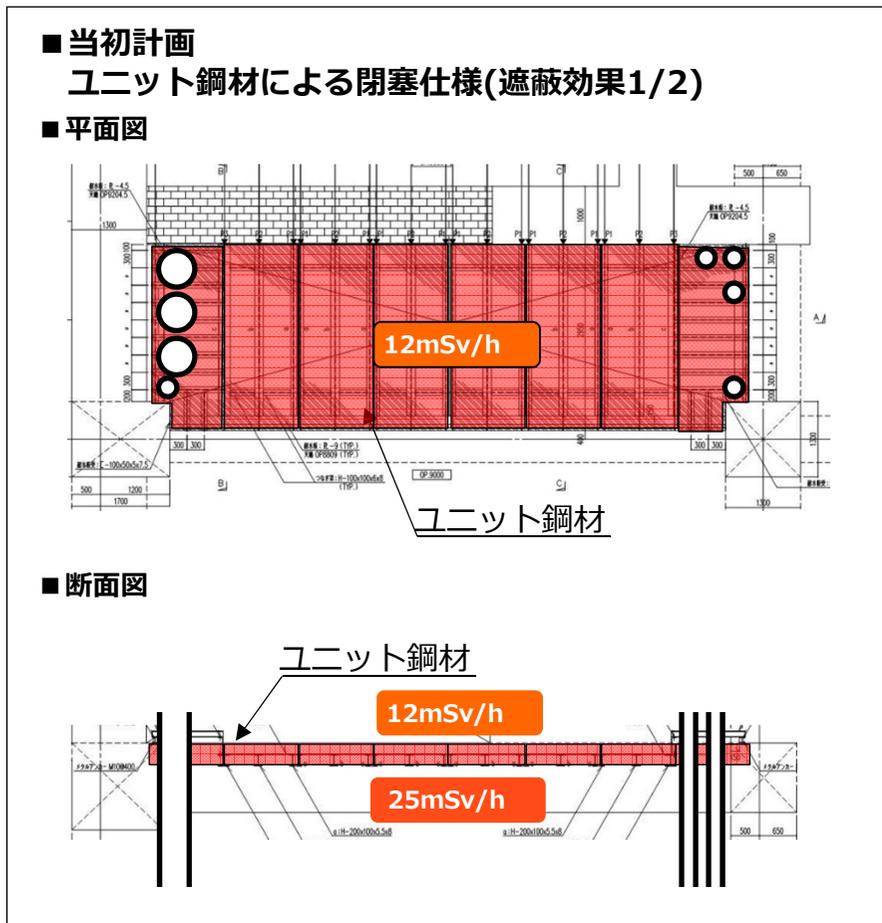
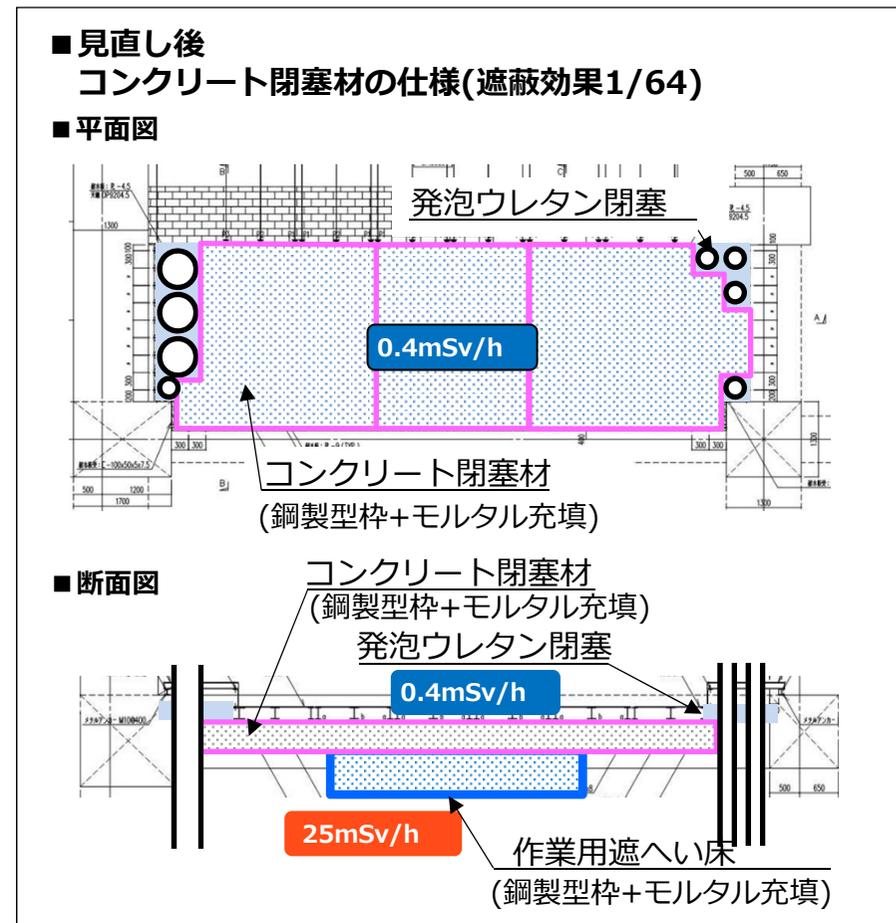
■ 3T-4工区床開口部の閉塞作業の概要

- 床開口部の閉塞材をユニット鋼材から、コンクリート閉塞材に変更することにより、①作業工数の削減による被ばく低減と、②閉塞後の雰囲気線量の低減（遮へい効果の強化）を行う。
- 作業用遮へい床と遮へいハウス他による遮へいによる作業員の被ばく量低減を行う。

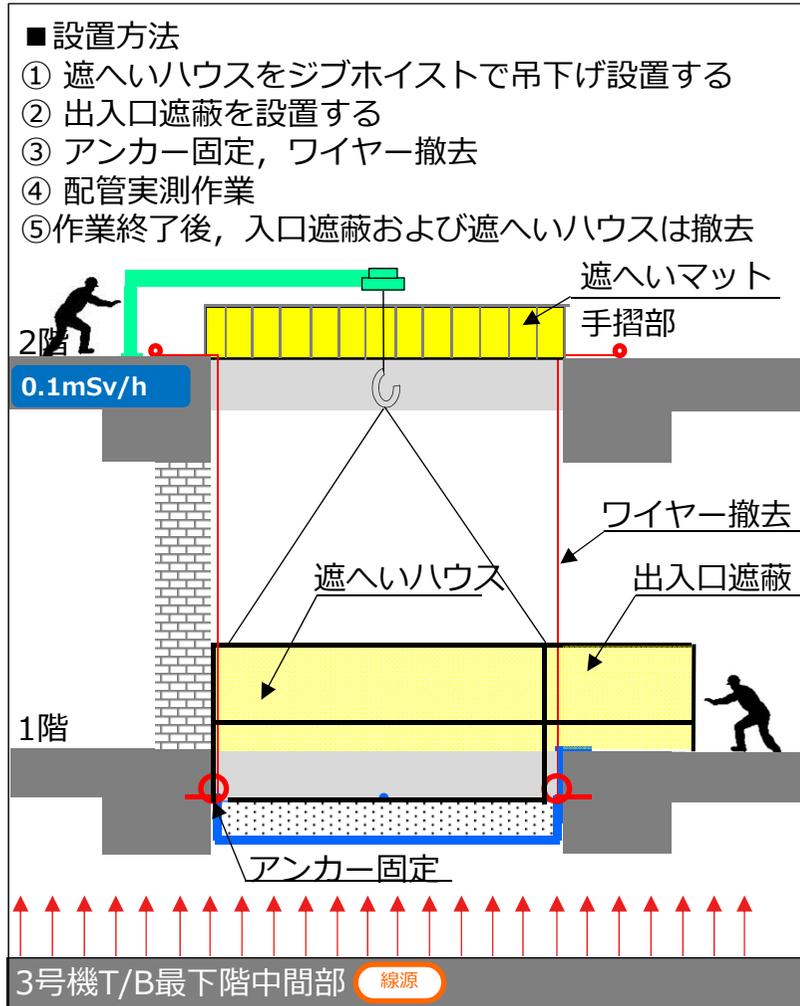
■ 作業ステップ2：作業用遮へいハウスの設置

- 作業用遮へい床設置完了後、1階作業エリアの更なる雰囲気線量の低減を図るため、作業用遮へい床の上に、遮へいハウス（遮へい壁）を設置する。
- その上で、作業用遮へい床のアンカー固定、ワイヤー撤去、開口部の実測作業等を行う。

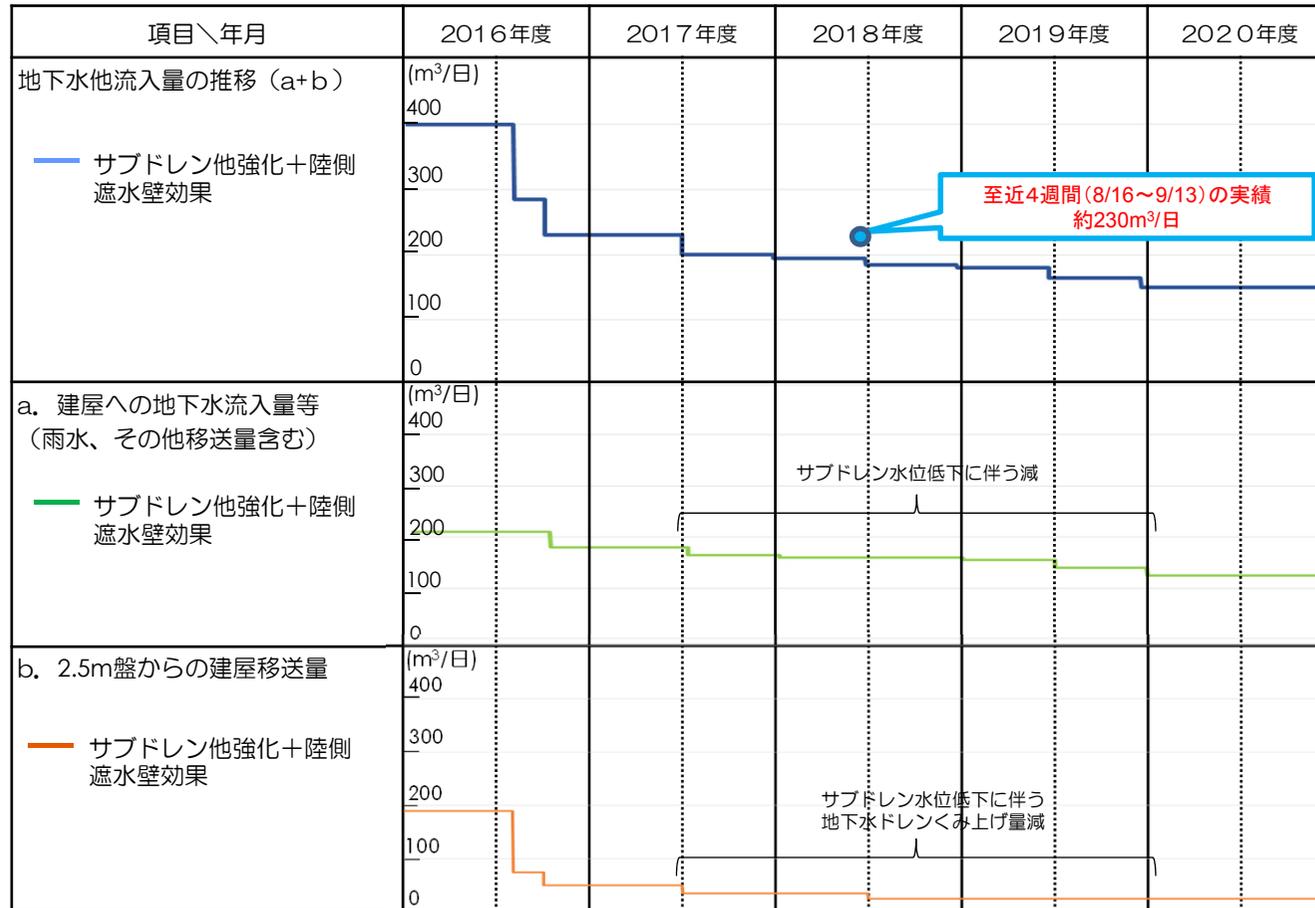
水バランスシミュレーションの前提条件

- サブドレン+陸側遮水壁の効果を見込んだケース

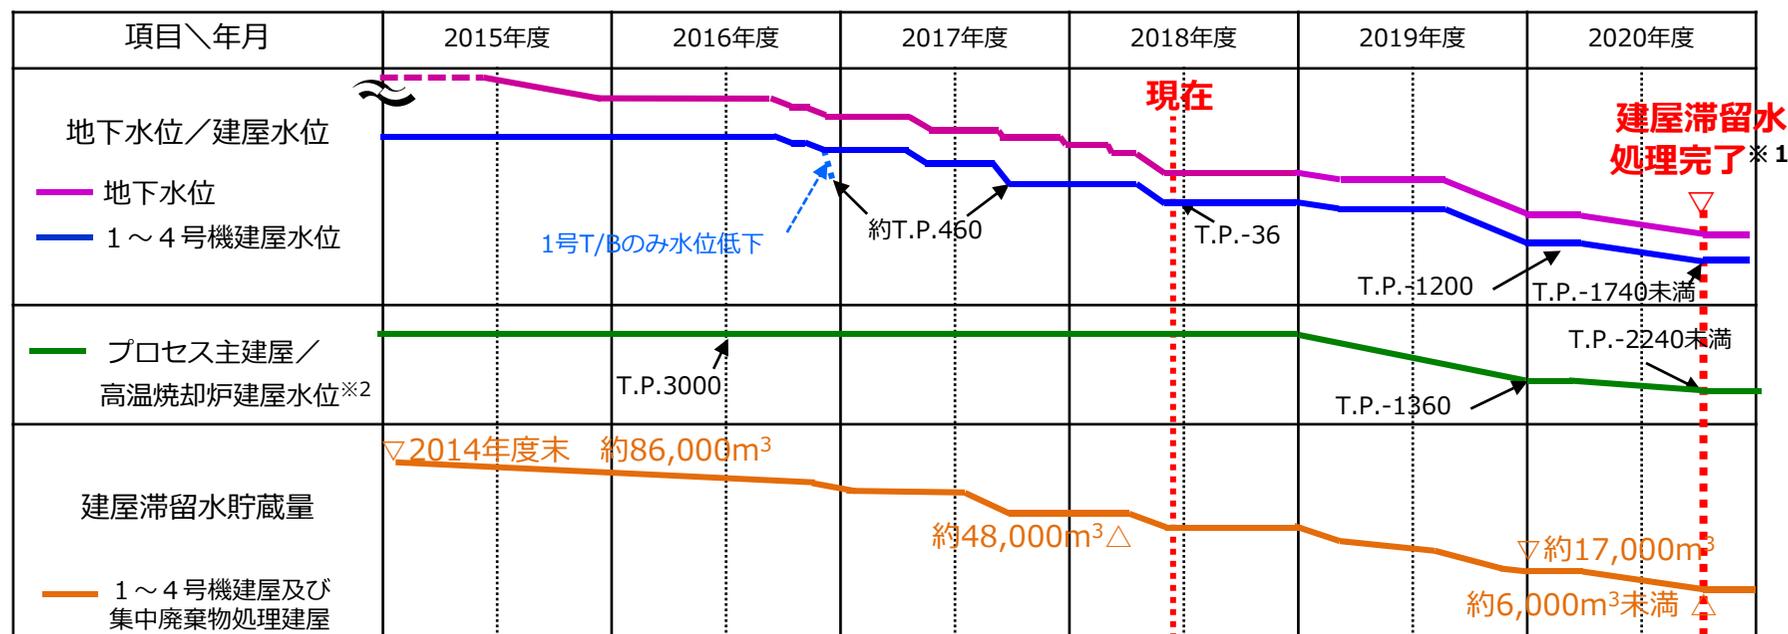
【参考】現在の建屋水位低下計画

- 2018年9月現在の建屋水位低下計画は下図のとおり。
- 今後の地下水他流入量低減予測については，下図の建屋水位低下計画（2018年9月版）を反映した見直しを実施する。

※1 循環注水を行っている1～3号機原子炉建屋以外の建屋の最下階床面露出

※2 プロセス主建屋の水位を代表として表示。また，大雨時の一時貯留として運用しているため，降雨による一時的な変動あり

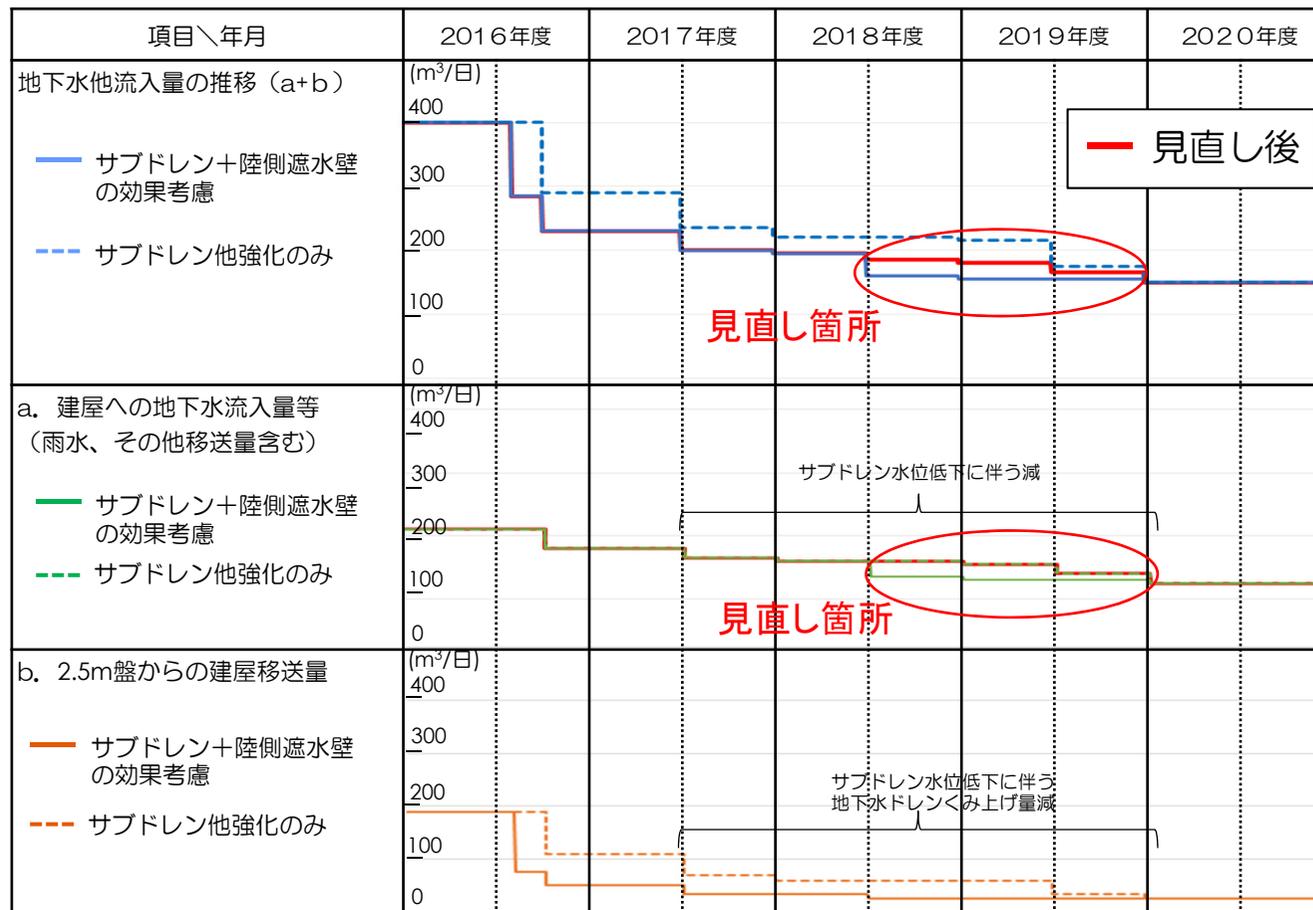
【参考】 変更後の水バランスシミュレーション前提条件（地下水他流入量）

- 2016年9月に評価した「サブドレン他強化対策のみ（下図：点線）」ケース及び「サブドレン他強化対策＋陸側遮水壁効果を考慮（下図：実線）」ケースによる地下水他流入量の低減予測は下図の通り。
- 今回、現時点の建屋水位低下計画に見直すことにより、下図「建屋への地下水流入量等（緑線）」の予測が変更になることから、「地下水他流入量の推移（青線）」の一部が変更（赤線）となる。

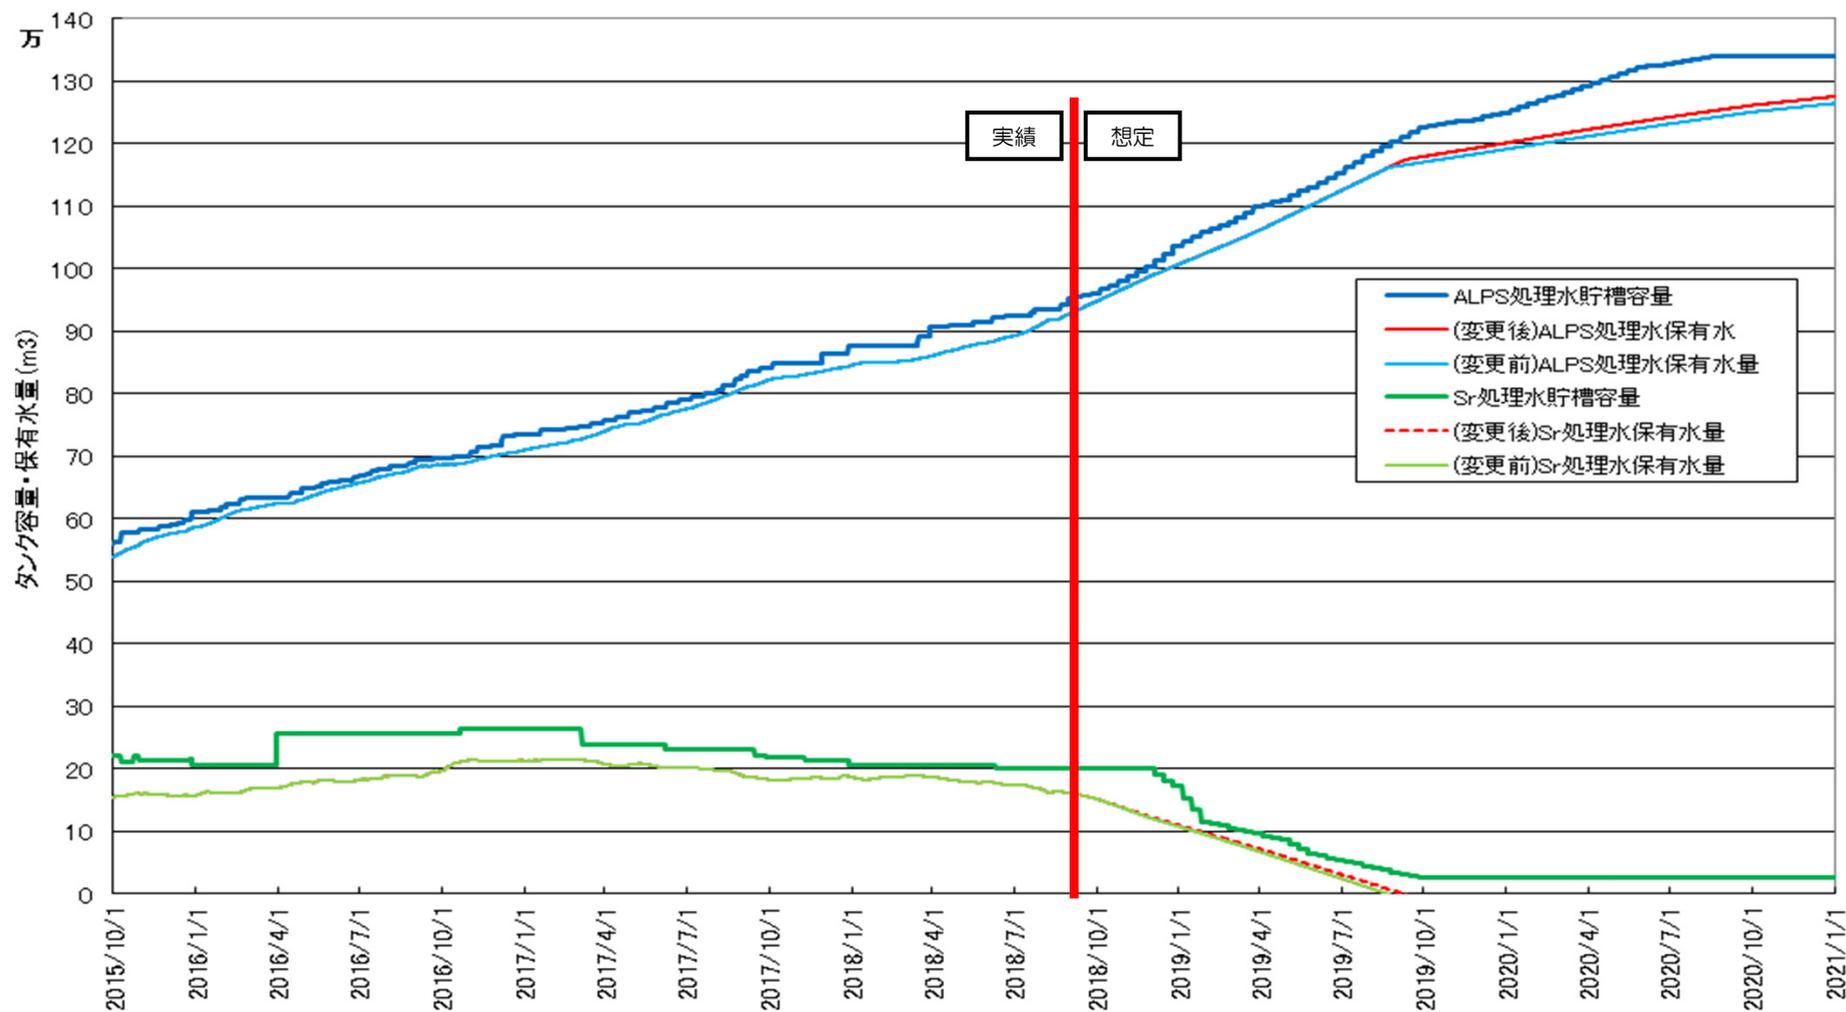
【参考】見直し後の水バランスシミュレーション

- 今回の見直しに伴い、2018年10月～11月の地下水他流入量の予測値は約1,500m³増加。
 - 本予測を考慮しても、フランジ型タンク内Sr処理水の浄化処理は、11月頃に完了見込み（変更なし）。

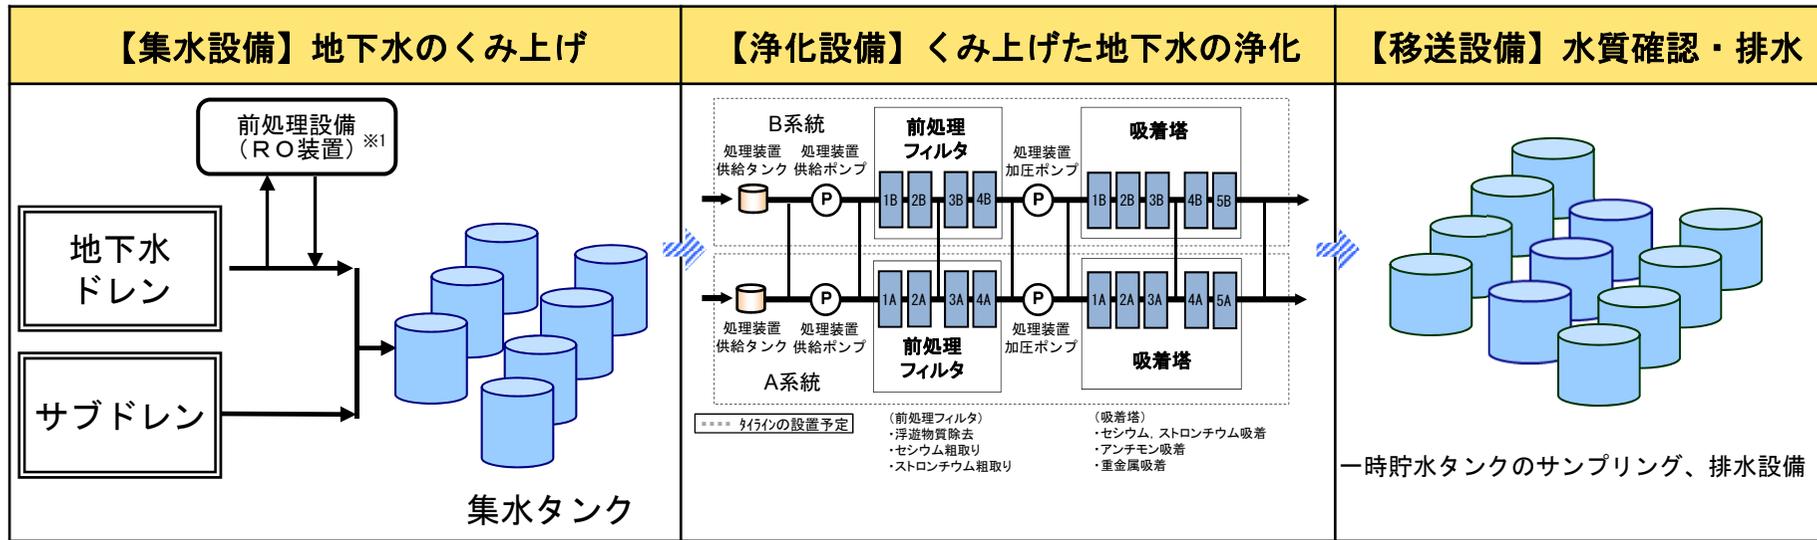
・設備構成

1-1. サブドレン他水処理施設の概要

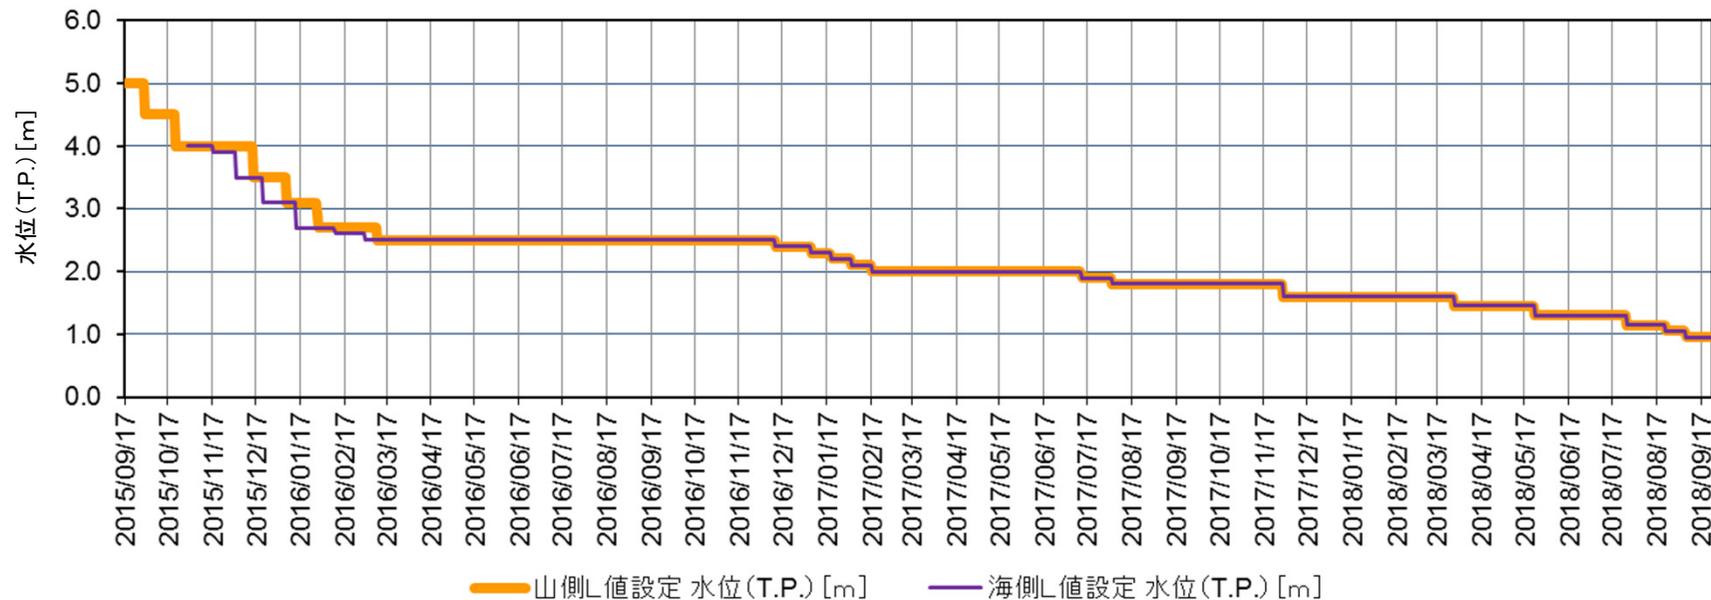
山側・海側サブドレン(L値設定)

- 山側サブドレンL値をT.P.5,064 から稼働し、段階的にL値の低下を実施。
実施期間：2015年9月17日～
L値設定：2018年9月6日～ T.P.950 で稼働中。
- 海側サブドレンL値をT.P. 4,064 から稼働し、段階的にL値の低下を実施。
実施期間：2015年10月30日～
L値設定：2018年9月6日～ T.P. 950で稼働中。
- 至近一カ月あたりの平均汲み上げ量：約457m³（2018年08月15日15時～2018年09月24日15時）
 - ※稼働率向上検討、調査のため、2018年05月08日～No.205～208についてL値をT.P.2,000に変更。
 - 2018年06月21日～No.205・208についてL値をT.P.4,000に変更。
 - 2018年07月05日～No.206 についてL値をT.P.3,000に変更。

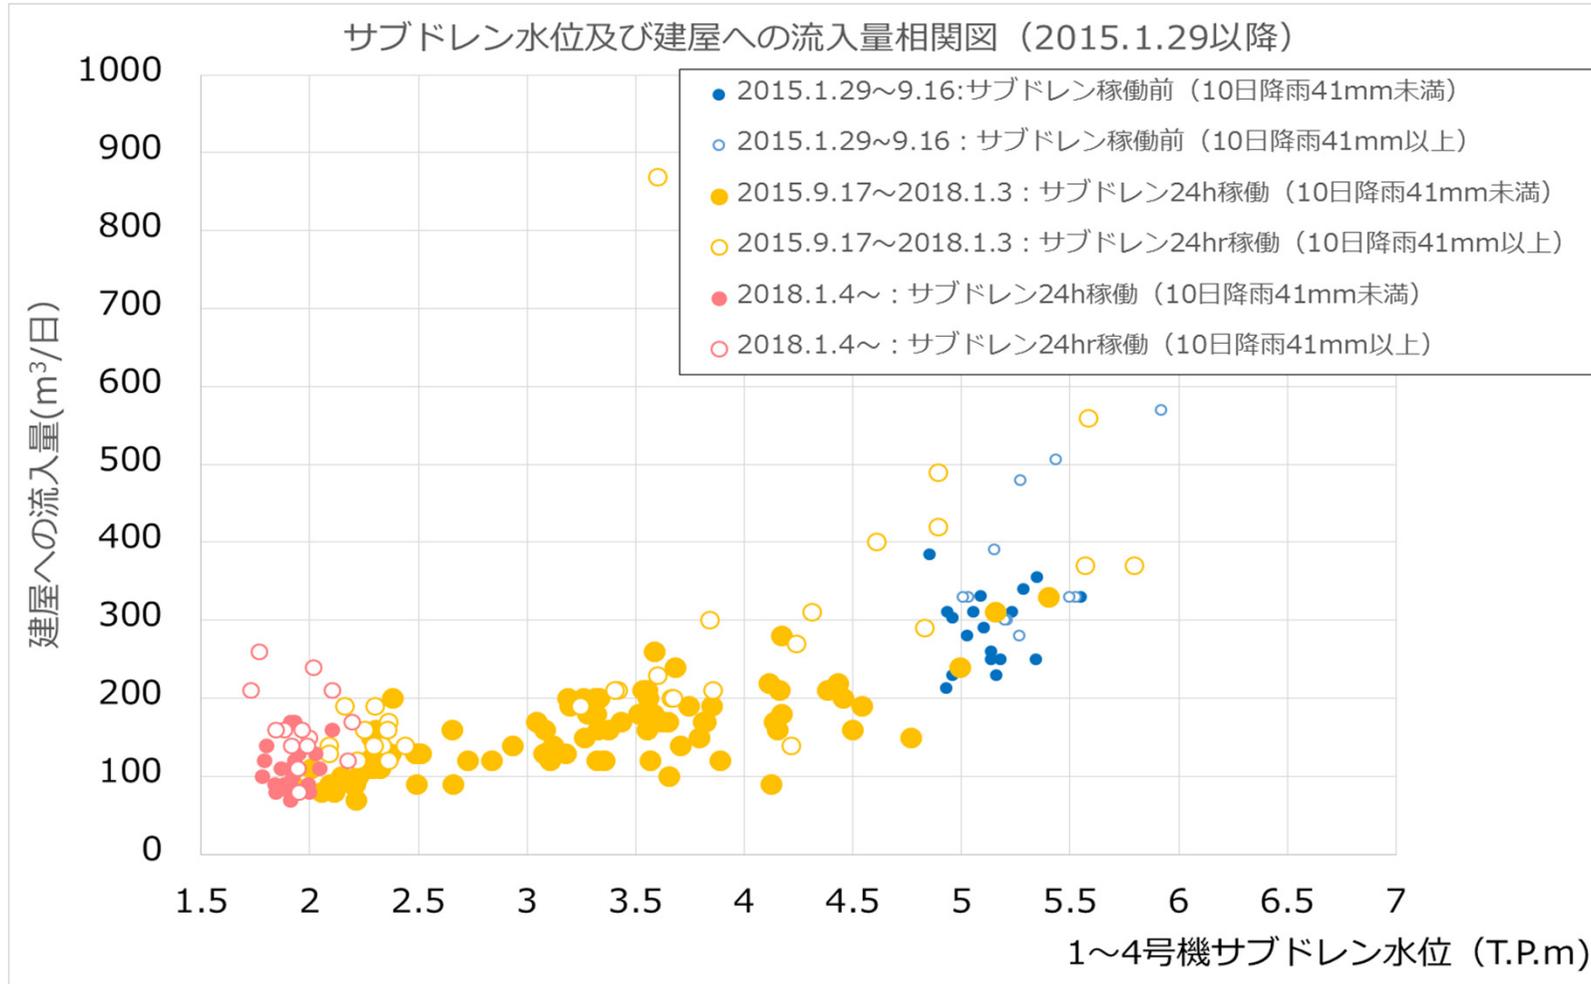
<参考2-1>サブドレン稼働後における建屋流入量評価結果（1-4号機サブドレン水位）

- 建屋への地下水流入量はサブドレンの水位と相関が高いことから、サブドレンの水位（全孔平均）でサブドレン稼働の影響を評価した。
- サブドレン稼働によりサブドレン水位がT.P. 3.0mを下回ると、建屋への流入量も150m³/日を下回ることが多くなっているが、降雨による流入量の増加も認められる。特に台風時には流入量が大きく増加したが、以降はこれまでの傾向に戻っている。

注) 各建屋水位計の校正による補正、2015.4.以降のプロセス建屋面積の補正、及びサブドレンの水位計設定値に誤りについて補正を実施
