汚染水対策スケジュール (1/2)

大雨時における建屋流入量抑制対策の現状 (1/2号機タービン建屋近傍トレンチ対策の進捗状況)

建屋滞留水処理の進捗状況について (1,2号機間及び3,4号機間の連通部の切り離し達成)

地震・津波対策の進捗状況

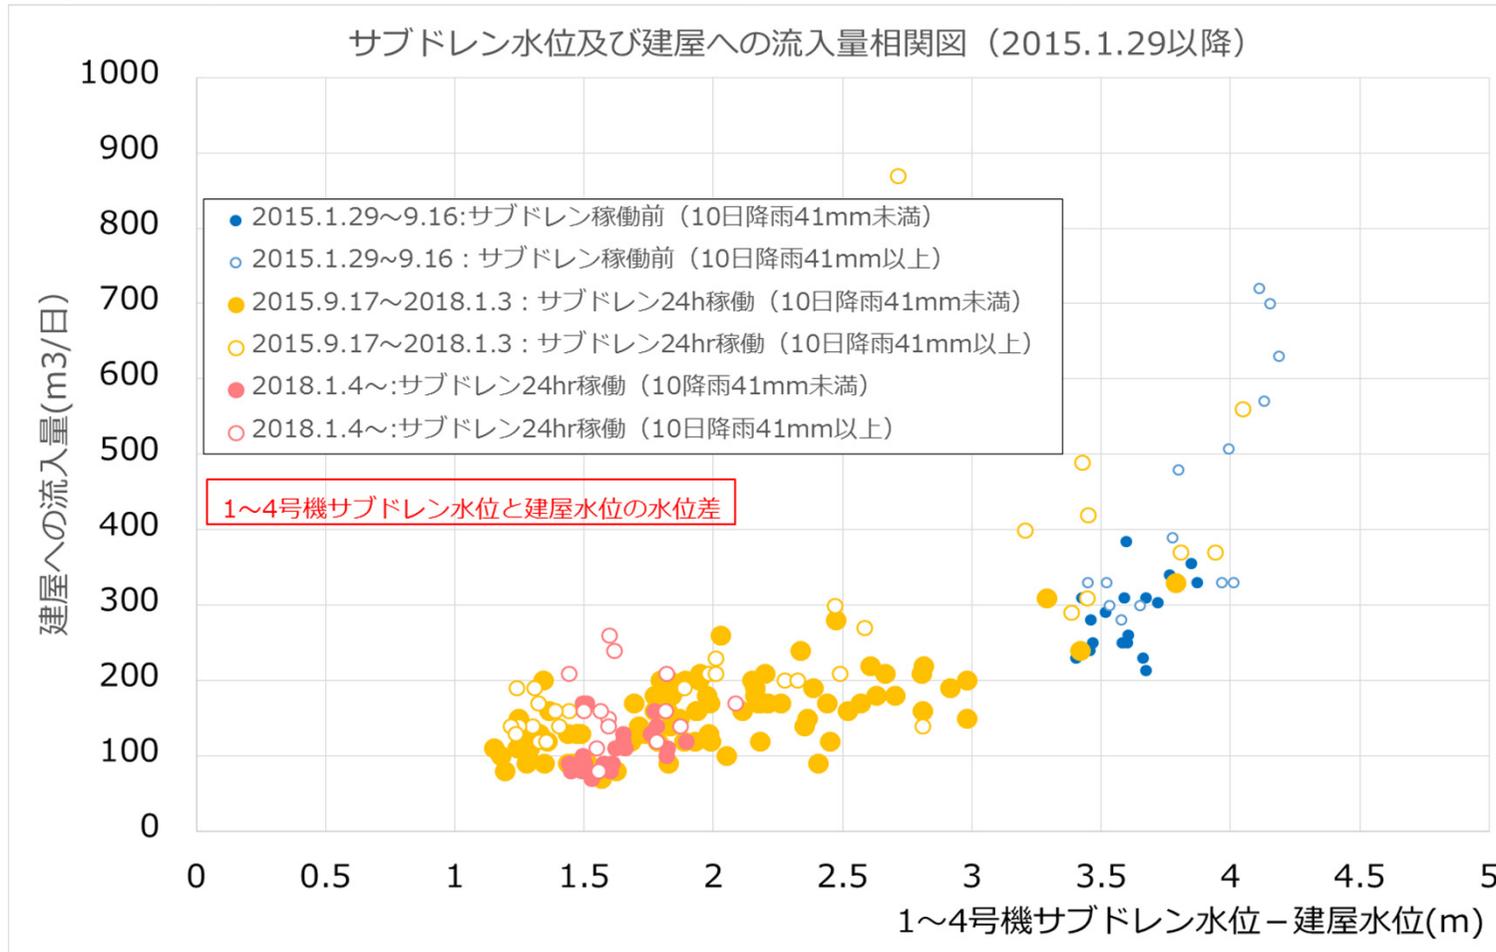
<参考2-2>サブドレン稼働後における建屋流入量評価結果（サブドレン水位-建屋水位）

- 建屋への地下水流入量はサブドレンの水位－建屋水位とも相関が高いことから、サブドレンの水位（全孔平均）－建屋水位でサブドレン稼働の影響を評価した。
- サブドレン稼働により水位差が1.5mを下回ると、建屋への流入量も150m³/日を下回ることが多くなっているが、降雨による地下水の流入量の増加も認められる。特に台風時には流入量が大きく増加したが、以降はこれまでの傾向に戻っている。

注) 各建屋水位計の校正による補正、2015.4.以降のプロセス建屋面積の補正、及びサブドレンの水位計設定値に誤りについて補正を実施

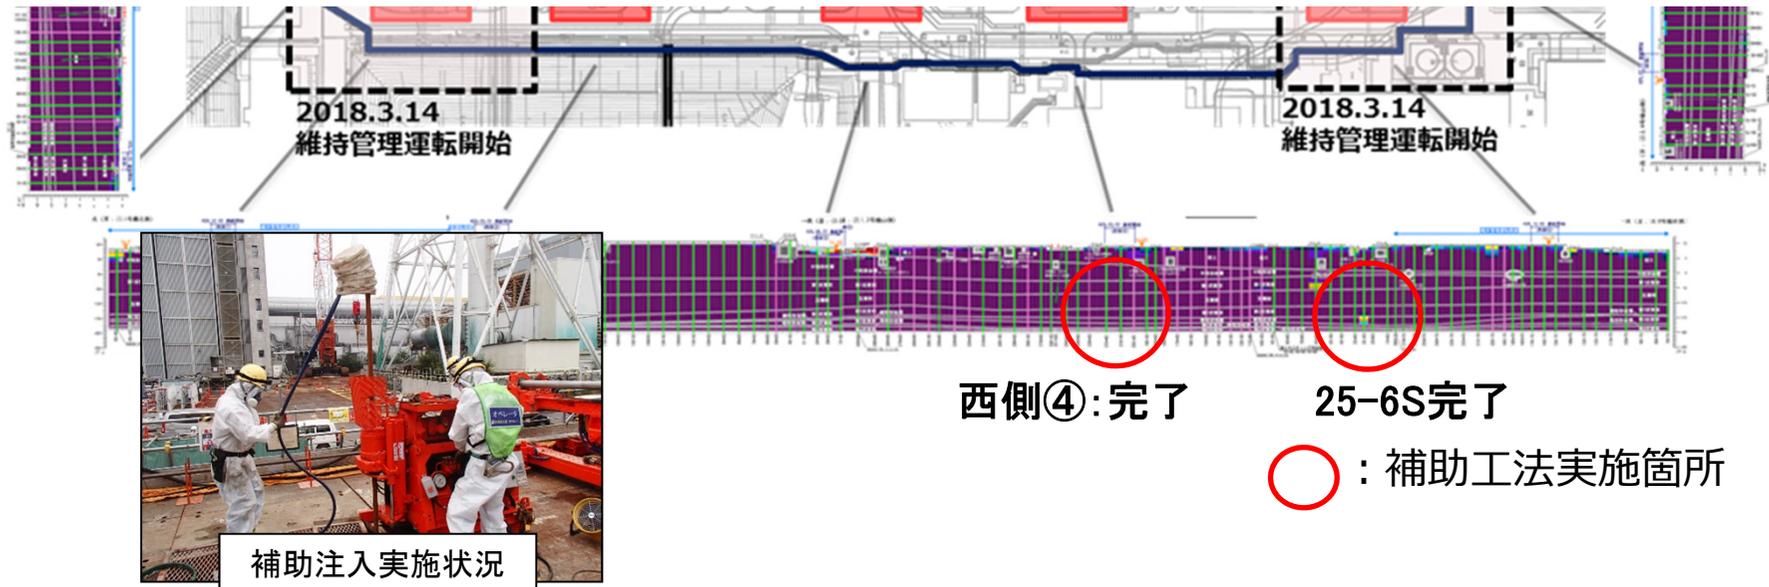
1-7 未凍結箇所 補助工法工程表

- 陸側遮水壁山側の西④, 25-6Sについては、2018年7月より補助工法を実施し、9/18完了。

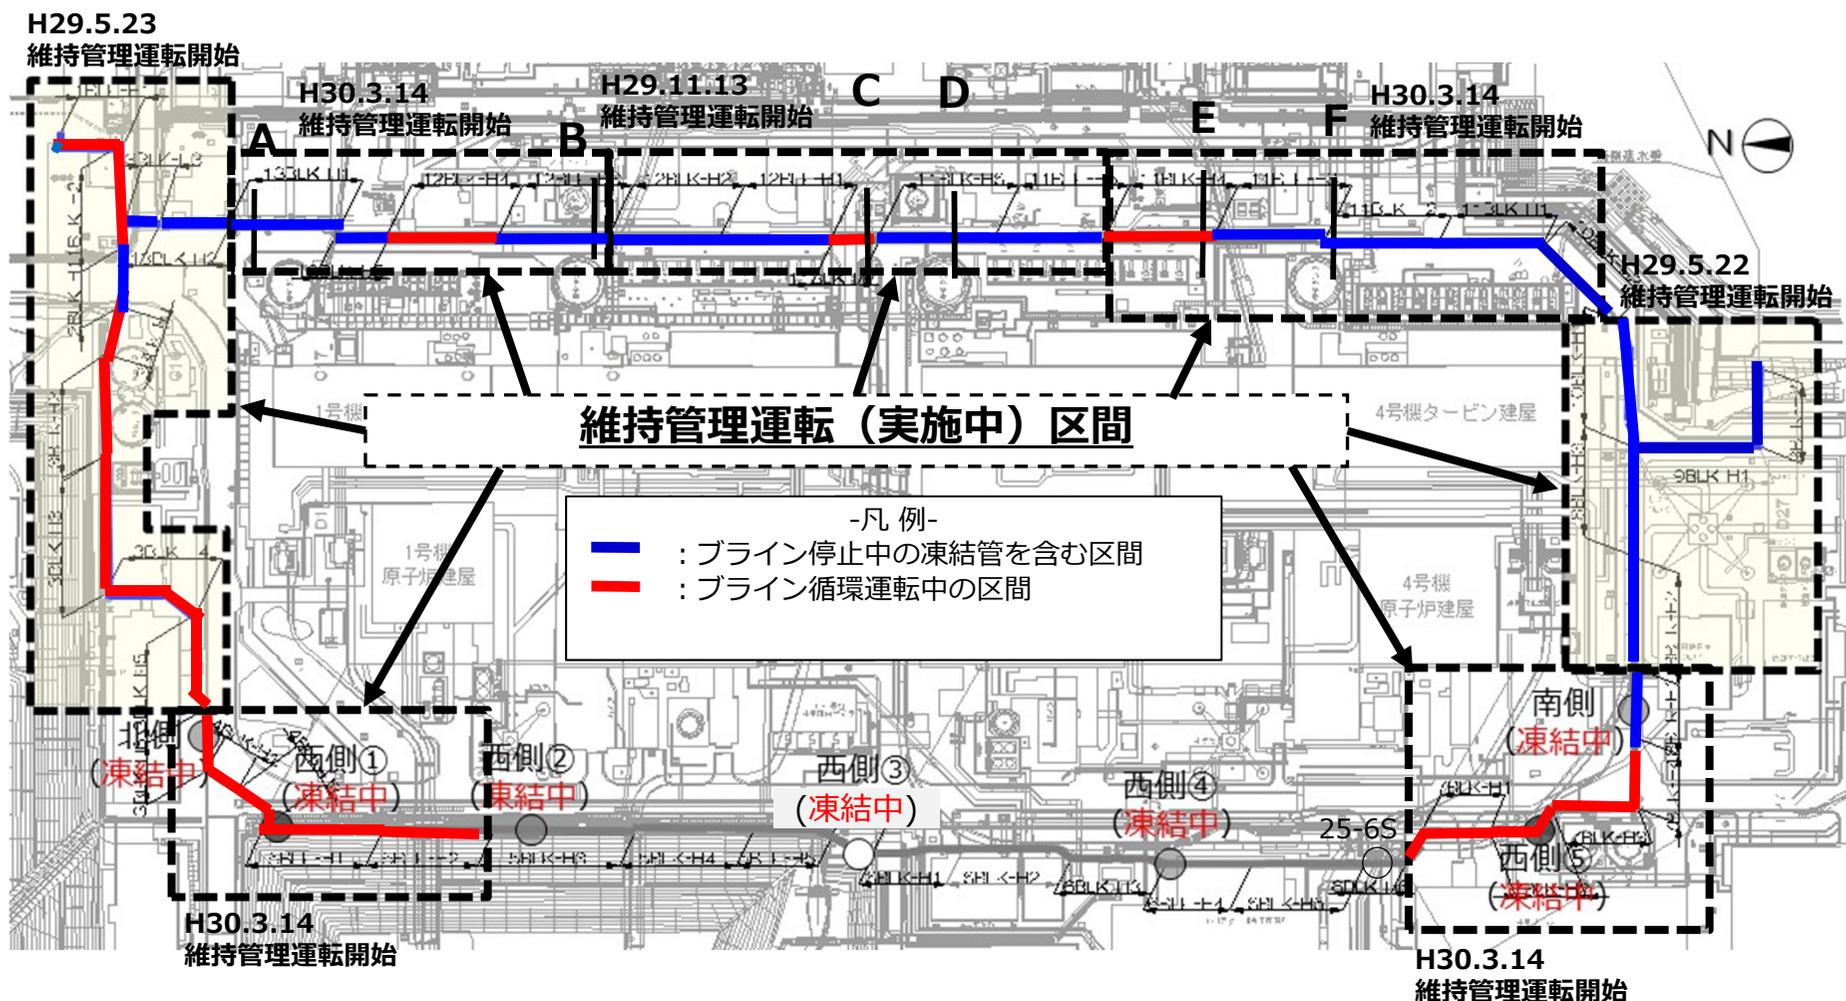
3 維持管理運転の状況 (9/24 7:00現在)

- 維持管理運転対象ヘッダー管39 (北側11, 南側8, 東側15, 西側5) のうち、20ヘッダー管 (北側1, 南側7, 東側12, 西側0) にてライン停止中。
【全体 20/39ヘッダー ブライン停止中】
- 維持管理運転範囲については、3/30に拡大作業完了。【39/49ヘッダーで維持管理運転】

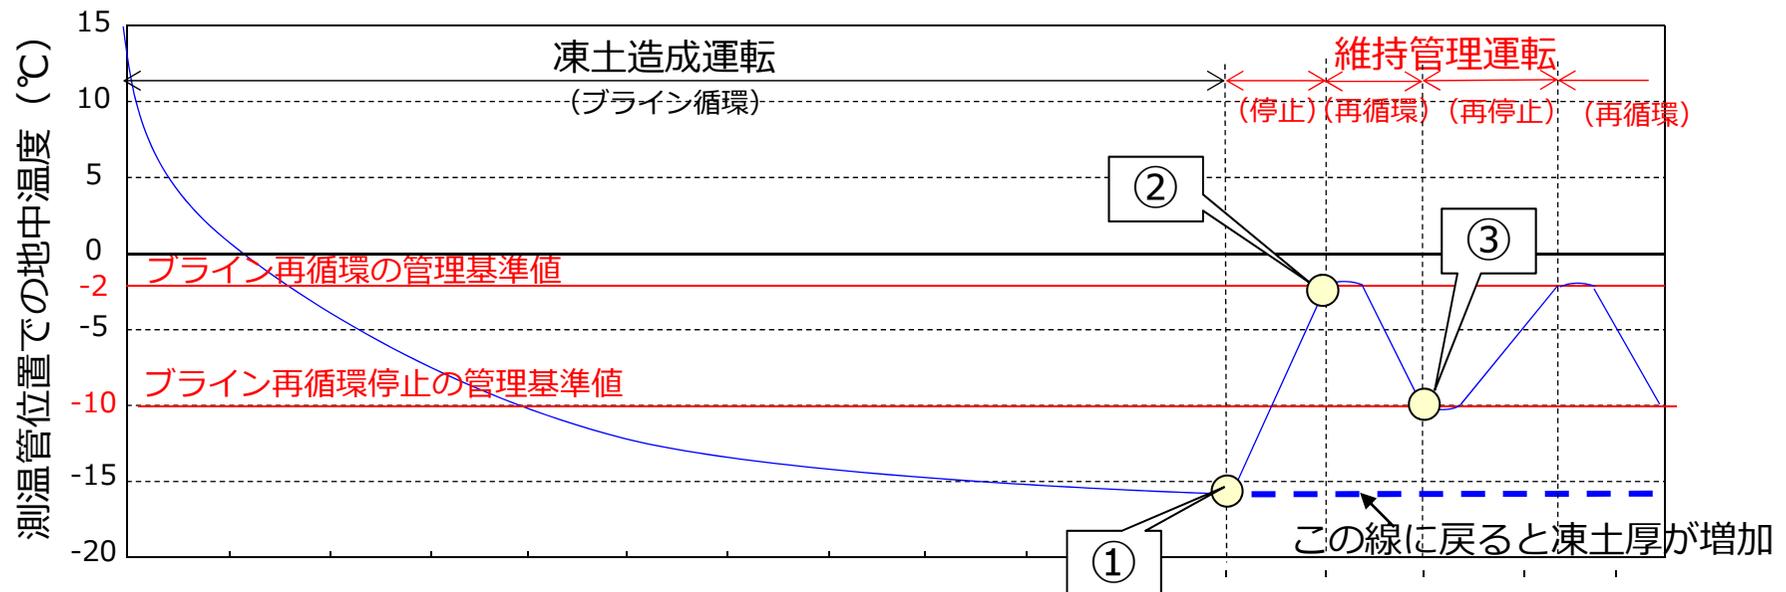
■ 維持管理運転時の地中温度イメージ

- ・維持管理運転に移行後 (①), ブライン再循環の管理基準値 (②) とブライン再循環停止の管理基準値 (③) を設定し, 地中温度をこの範囲で管理する。

- ① : 維持管理運転へ移行
- ② : ブライン再循環 ……測温点のうちいずれか1点で地中温度-2℃以上*
- ③ : ブライン循環再停止……全測温点-5℃以下*, かつ全測温点平均で地中温度-10℃*以下

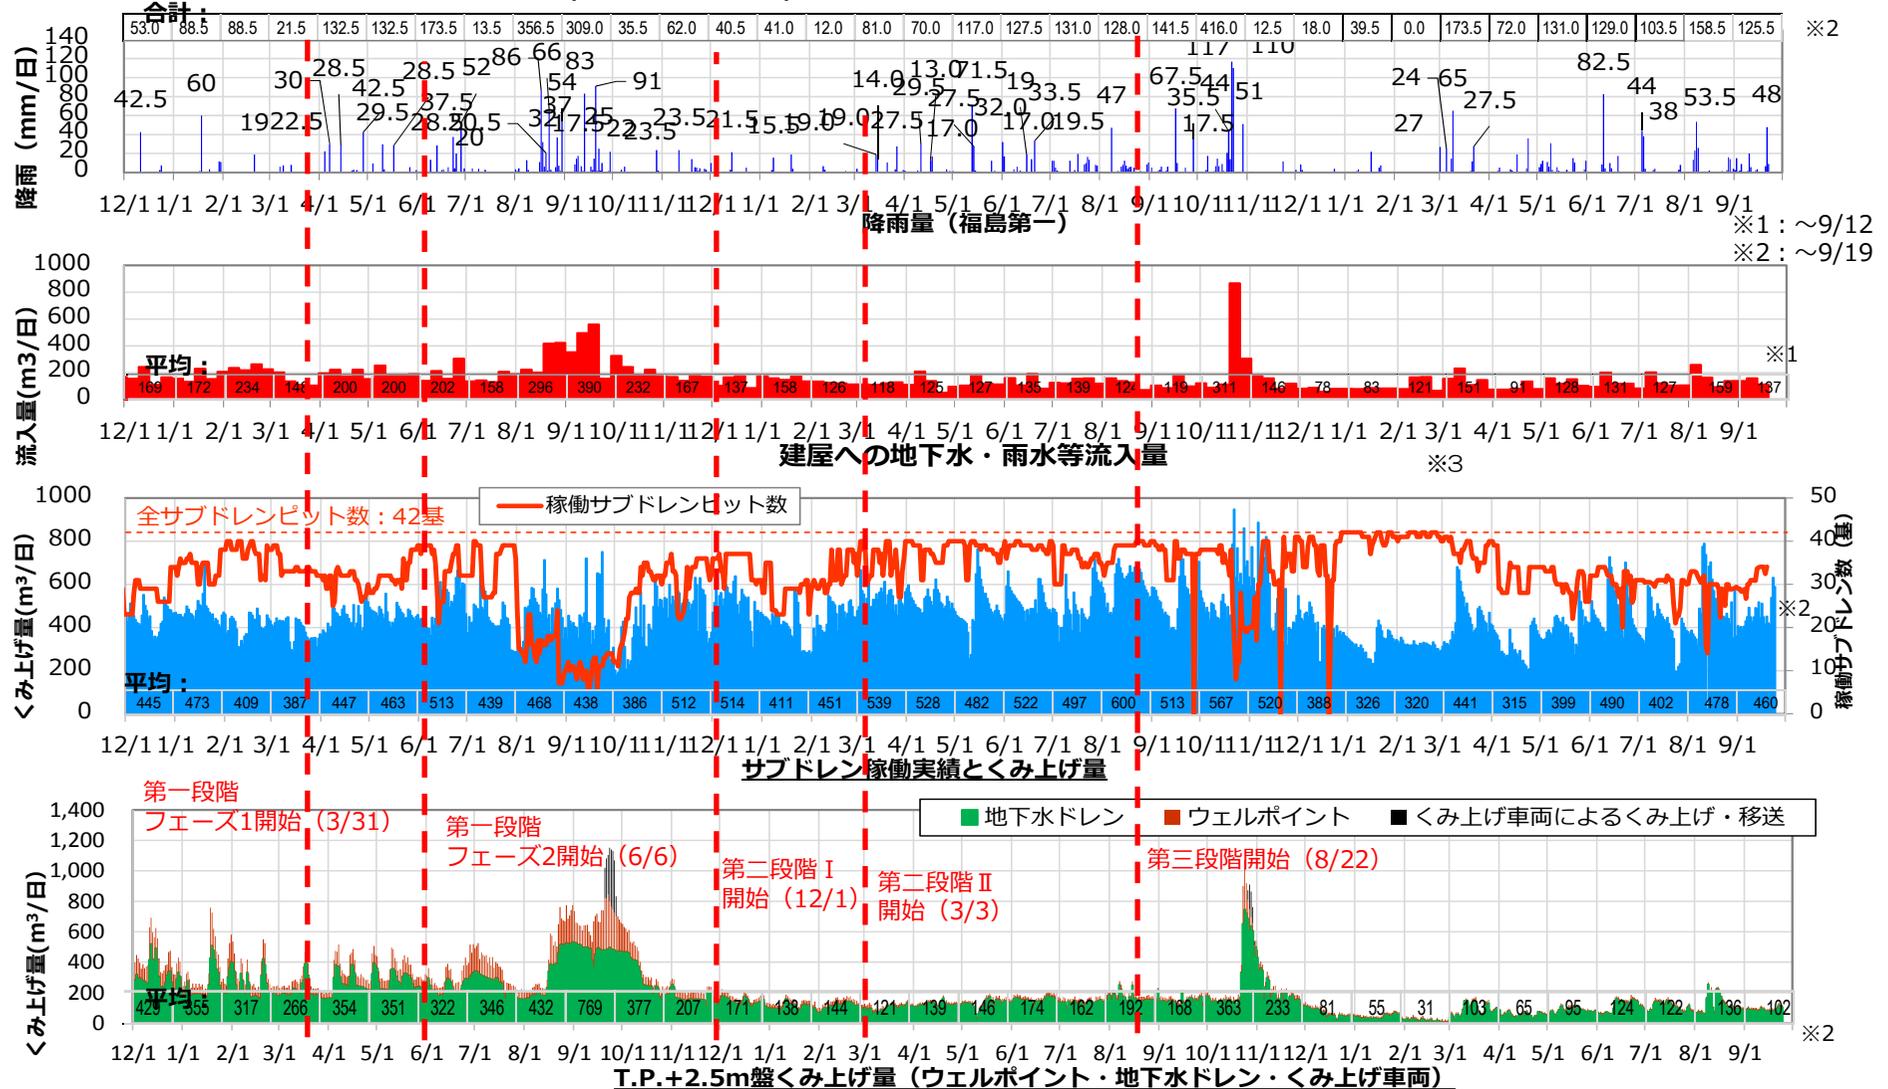
【参考】1F降雨と建屋への地下水流入量・各くみ上げ量の推移

- 建屋流入量（建屋への地下水・雨水流入量）およびサブドレンくみ上げ量は、陸側遮水壁（山側）の閉合進展に伴い減少しており、建屋流入量は2017年12月に既往最小値約71m³/日、サブドレンくみ上げ量は2018年2月25日にサブドレン全基稼働状態での既往最小値約300m³/日となった。
- T.P.+2.5m盤くみ上げ量は、陸側遮水壁（海側および山側）の閉合進展に伴い減少してきており、2月25日に既往最小値約14m³/日となった。

※3：2～4号機タービン建屋海水系配管等トレンチの滞留水貯蔵量の計算式見直しを踏まえ、建屋流入量を一部修正実施。(2017/12/28～2018.6/7)

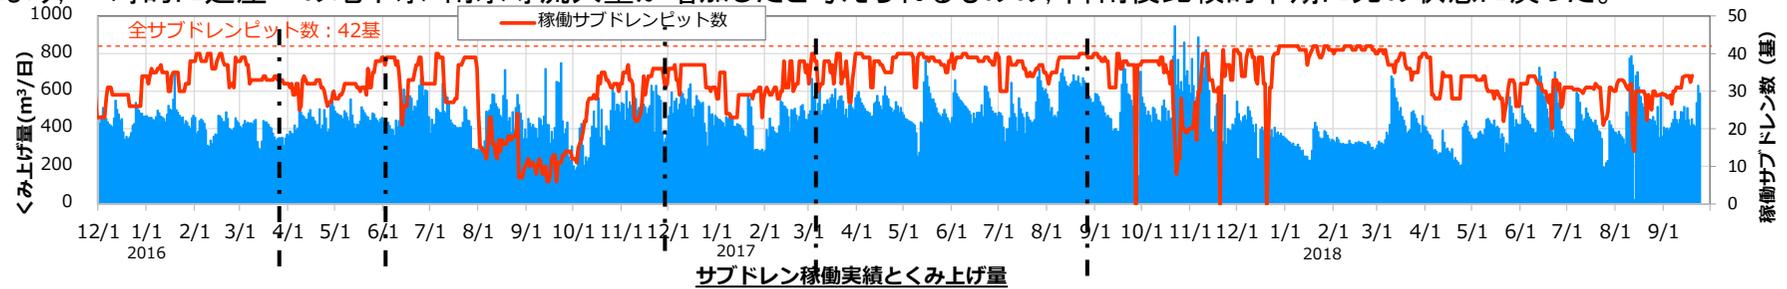
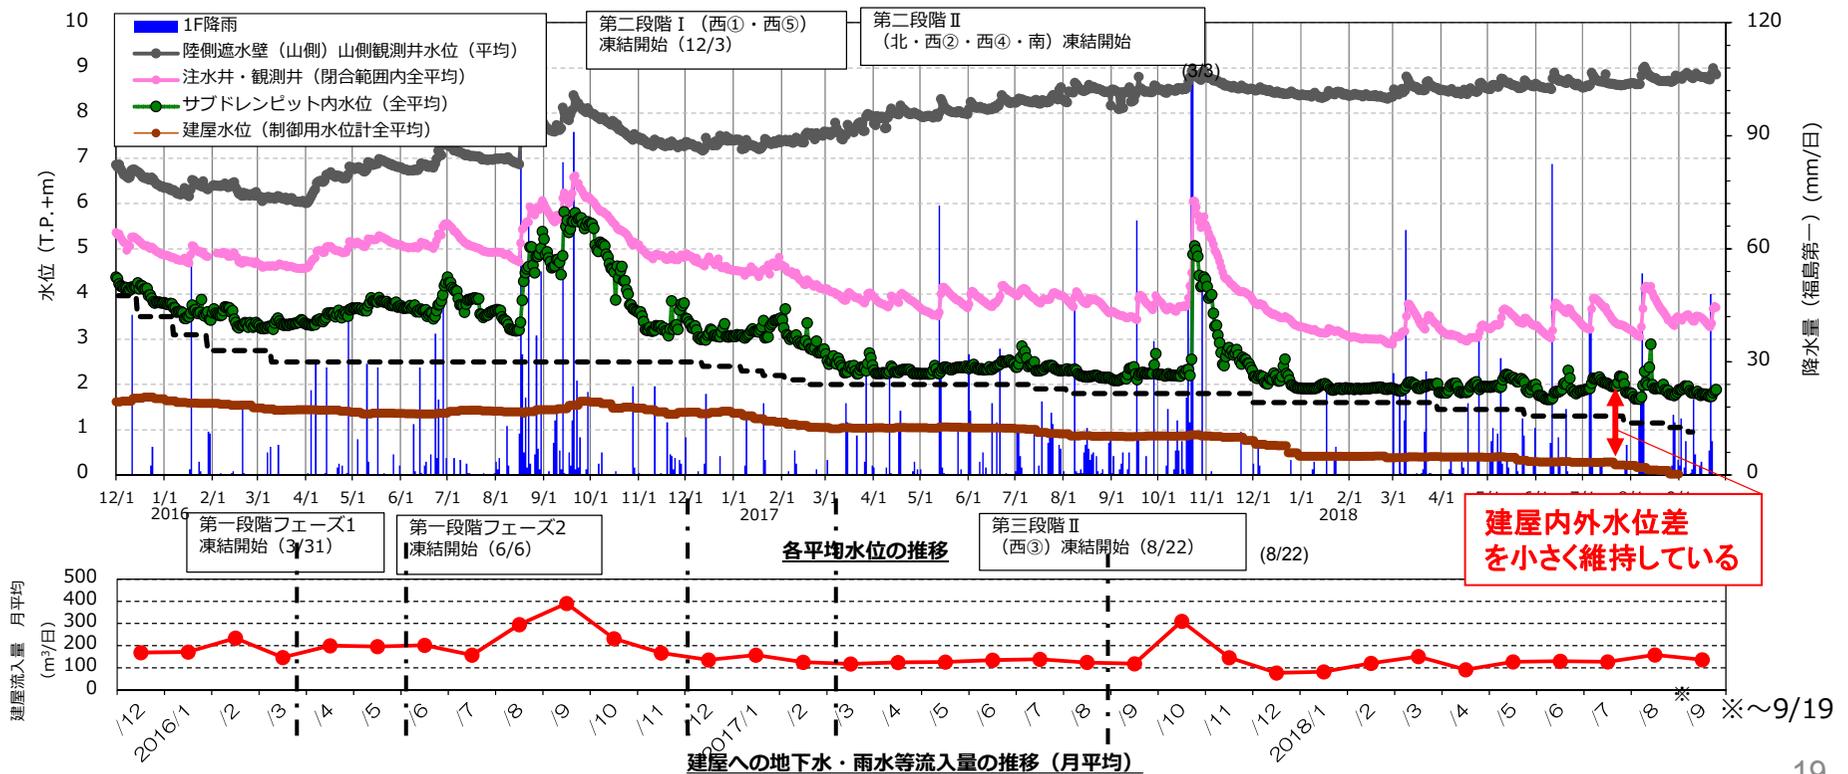
【参考】サブドレンによる地下水位制御性の向上

- サブドレン信頼性向上対策の一部実施完了(配管単独化等)により、サブドレンによる建屋周辺地下水位の制御性が向上し、ピット内水位をポンプ稼働設定水位の範囲内にほぼ制御出来ている。
- また、通常の降雨時において、サブドレンの停止時を除きピット内水位がほとんど上昇しておらず、サブドレン本来の動的な機能である「建屋内外水位差を拡大させない制御」が可能となっている。
- 昨年10月の台風21号の際には、短期的大雨による建屋周辺地下水位の上昇、および建屋屋根破損部から雨水が直接流入したことなどにより、一時的に建屋への地下水・雨水等流入量が増加したと考えられるものの、降雨後比較的早期に元の状態に戻った。

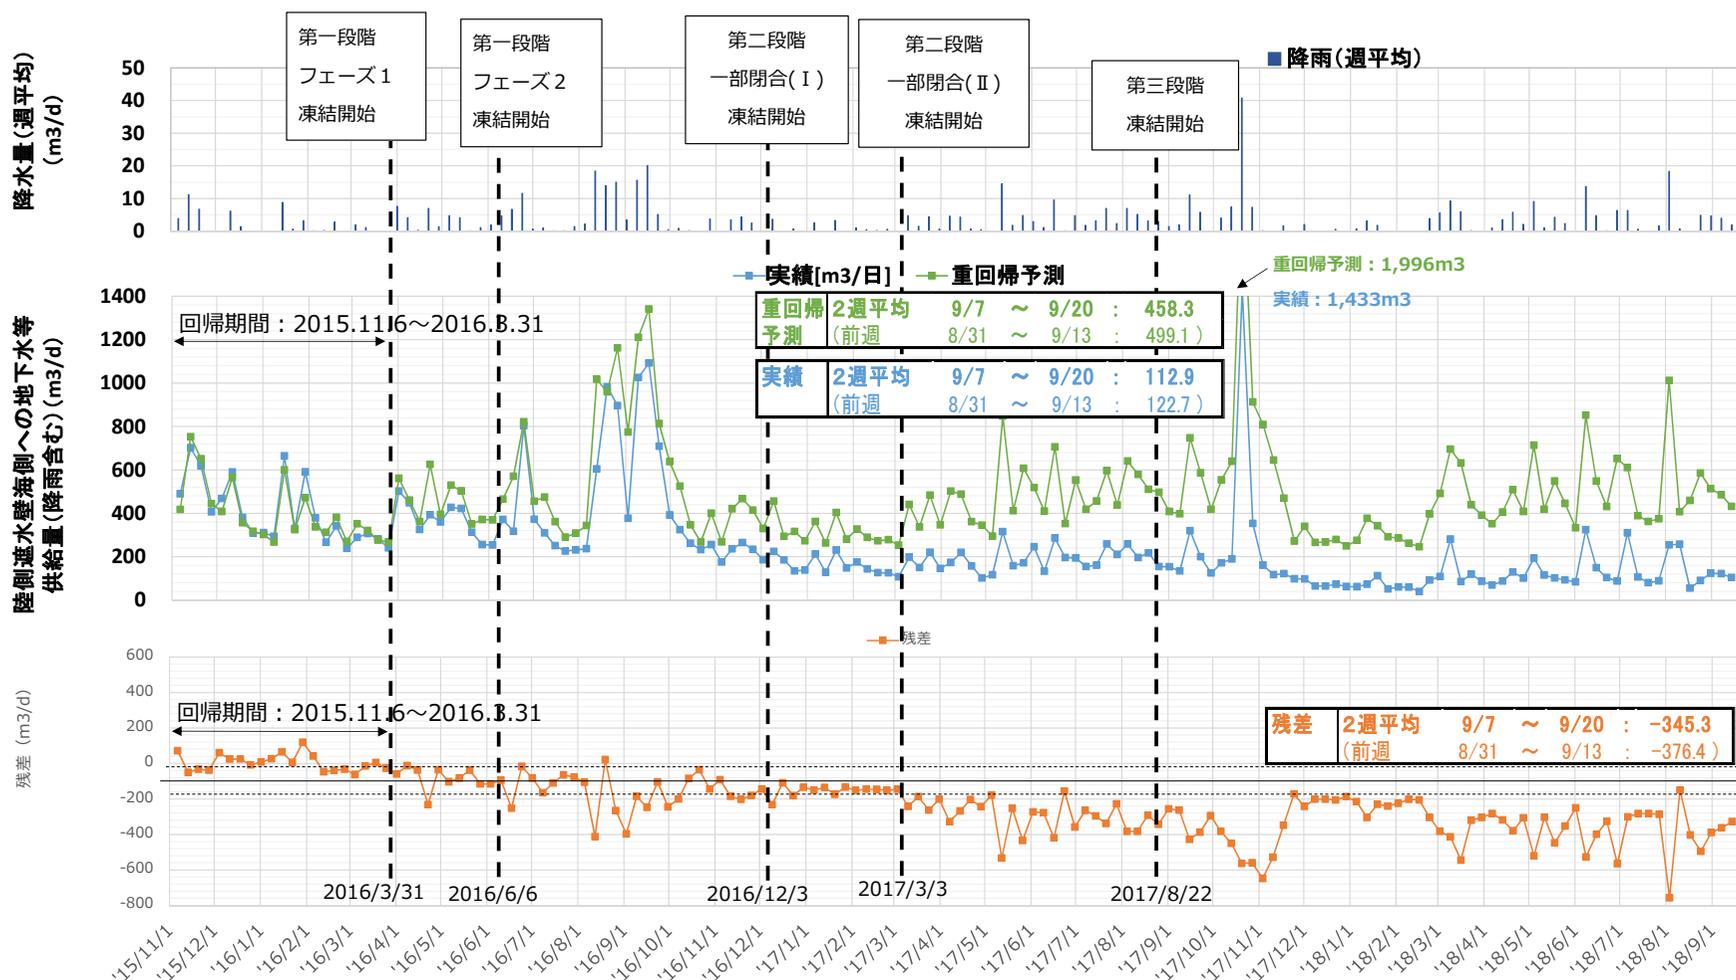
【参考】陸側遮水壁海側 重回帰予測と実績値との比較

- 陸側遮水壁海側エリアへの水供給量※を目的変数、降雨の影響が大きいと思われる35日前までの週間平均降雨量を説明変数として、陸側遮水壁（海側）の凍結開始以前のデータに基づく重回帰分析を行い、実績値と予測値の比較を行った。（※：地下水等移動量C+降雨涵養量(1)（水収支計算上の支出量である(2),(3),(4),(5)の合算により算定））
- 「陸側遮水壁海側エリアへの水供給量（C+(1)）」について、陸側遮水壁（海側）の凍結開始前の水供給量をもとに重回帰分析による予測値と実績値を比較すると、陸側遮水壁海側エリアへの水供給量が350m³/日程度減少している。

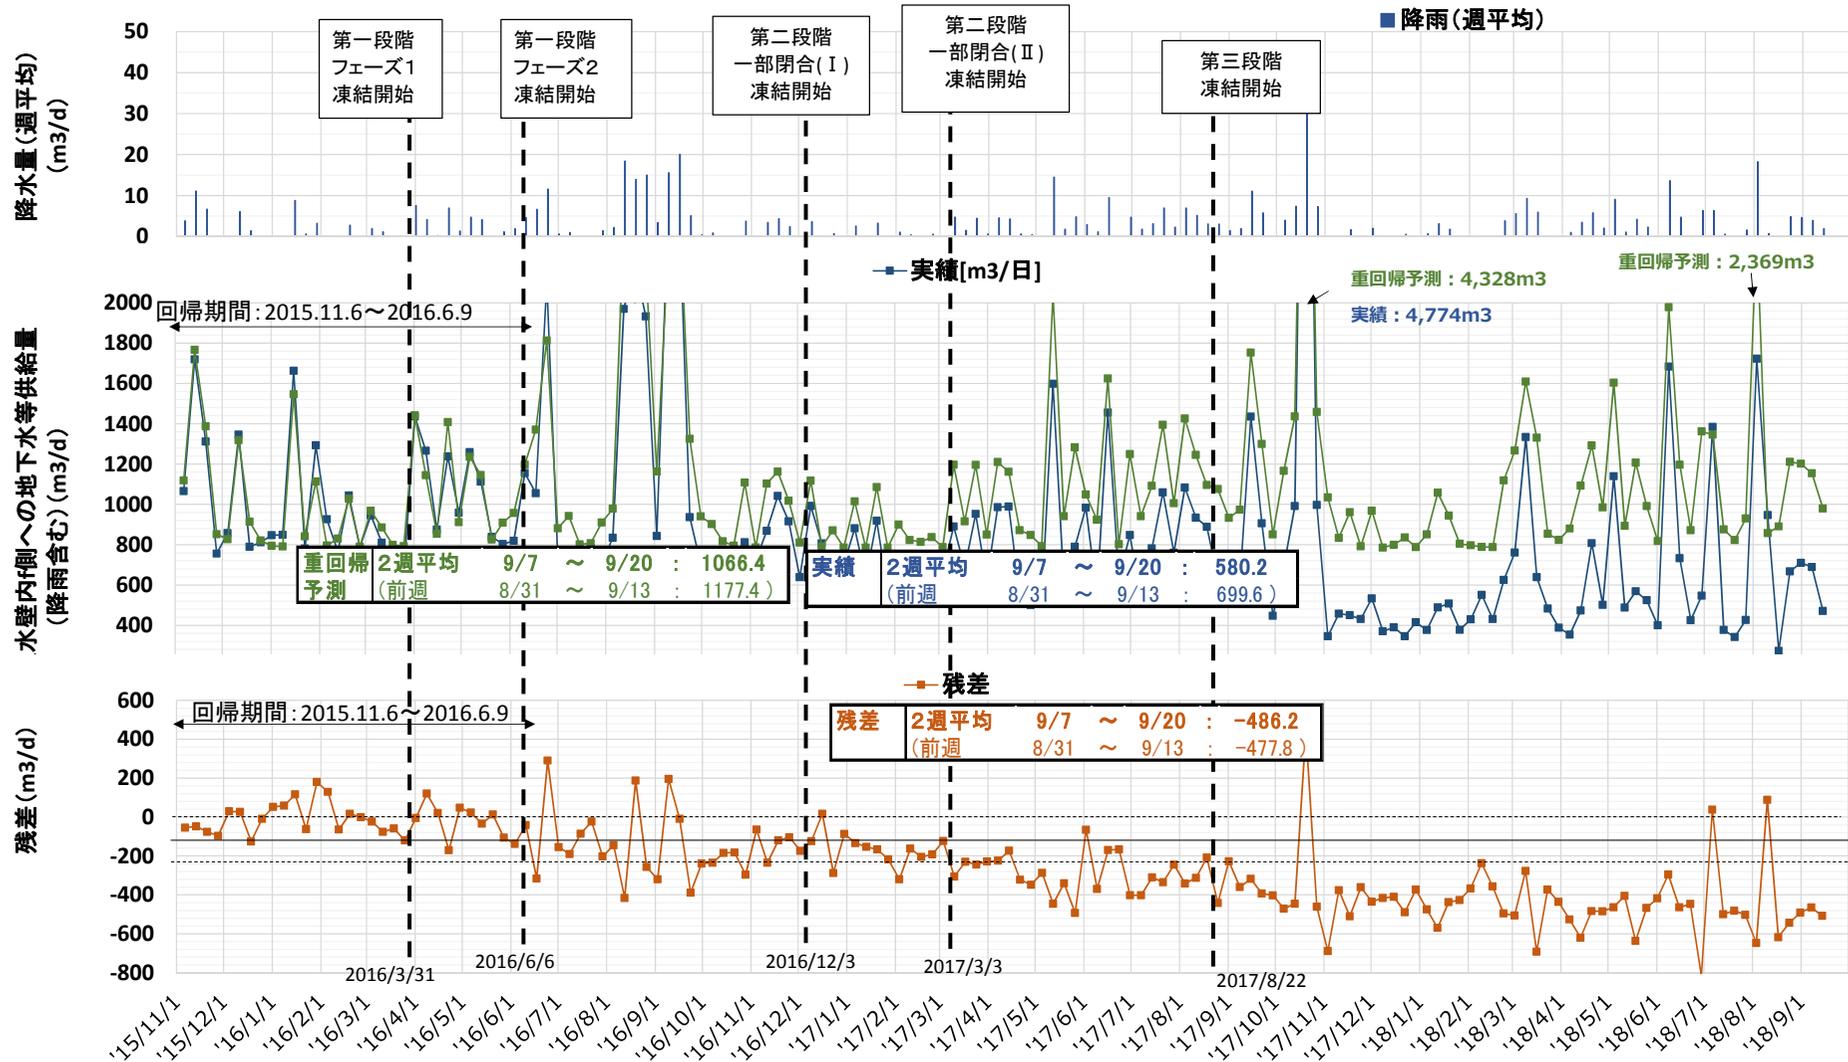
【参考】陸側遮水壁内側 重回帰予測と実績値との比較

- 陸側遮水壁内側エリアへの水供給量*を目的変数，降雨の影響が大きいと思われる35日前までの週間平均降雨量を説明変数として，陸側遮水壁（山側）の凍結開始以前のデータに基づく重回帰分析を行い，実績値と予測値の比較を行った。（※：地下水等供給量F+降雨涵養量(E1+E1r)（水収支計算上の支出量であるA,B,C,D,E2の合算により算定））
- 「陸側遮水壁内側エリアへの水供給量（F+E1+E1r）」について，陸側遮水壁（山側）の凍結開始前の水供給量をもとに重回帰分析による予測値と実績値を比較すると，陸側遮水壁内側エリアへの水供給量が490m³/日程度減少している。

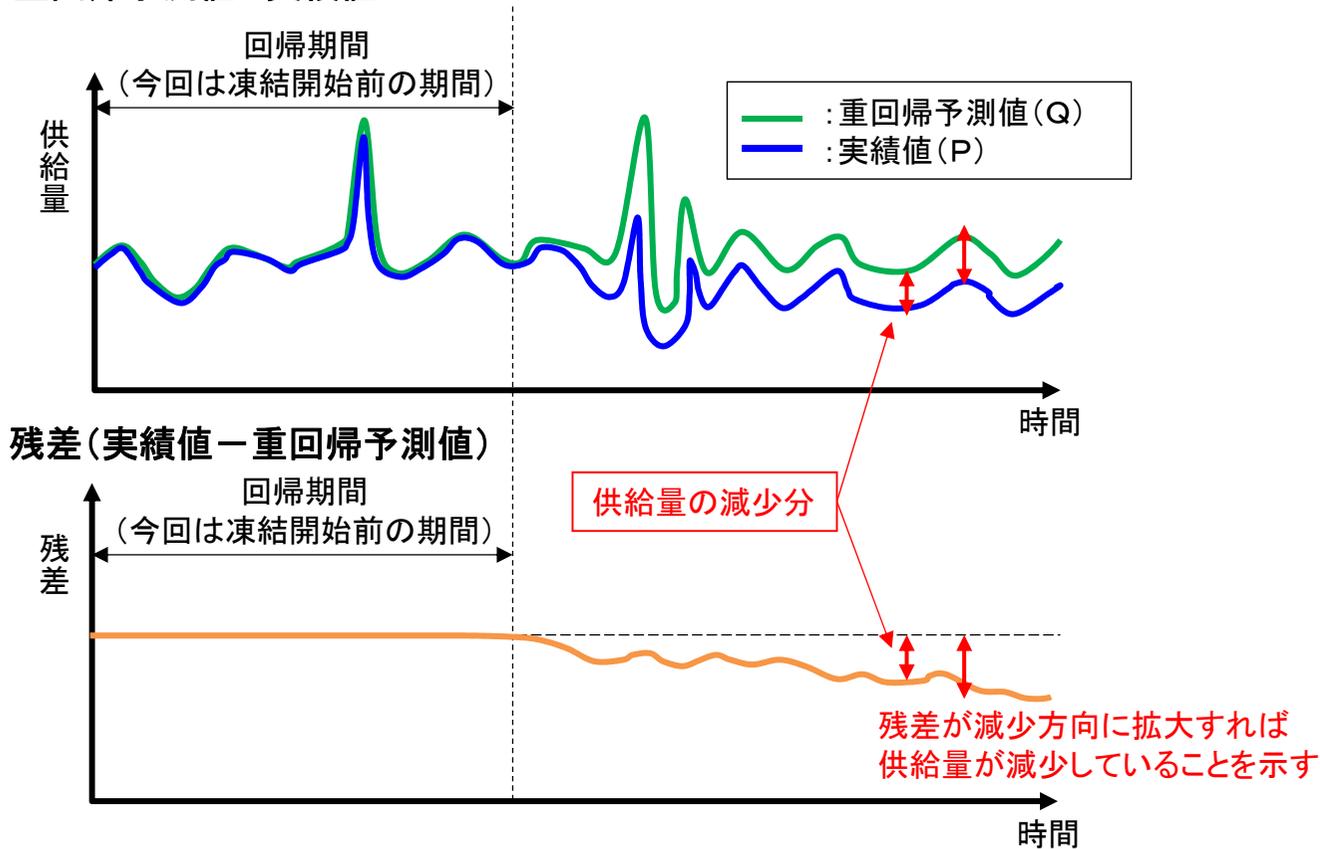
重回帰予測値と実績値

- ① 凍結運転開始前の期間を回帰期間として前頁における式を設定し、陸側遮水壁がない状態における2.5m盤への水の供給量の予測値(重回帰予測)を算出する。
- ② 2.5m盤への水の供給量の実績値を算出する(17頁参照)。
- ③ 残差(実績値-重回帰予測値)の推移から供給量の減少傾向を確認する。
⇒ ③において、残差がマイナス方向に拡大すれば供給量が減少していることを示す。

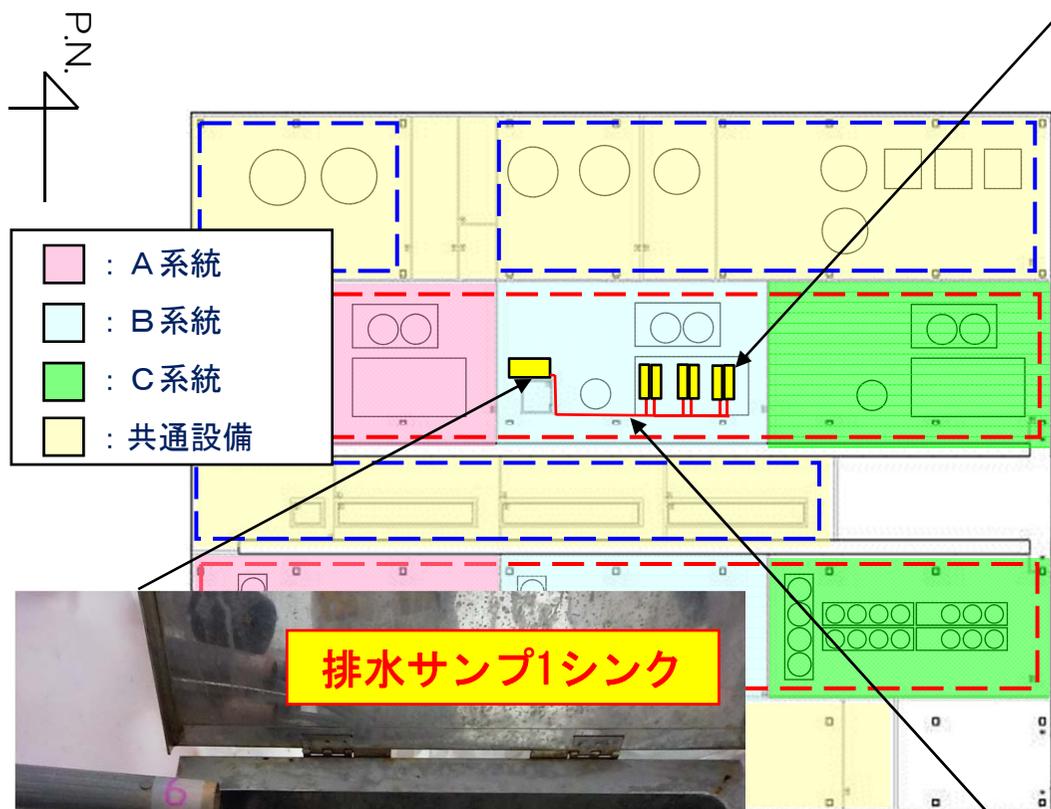
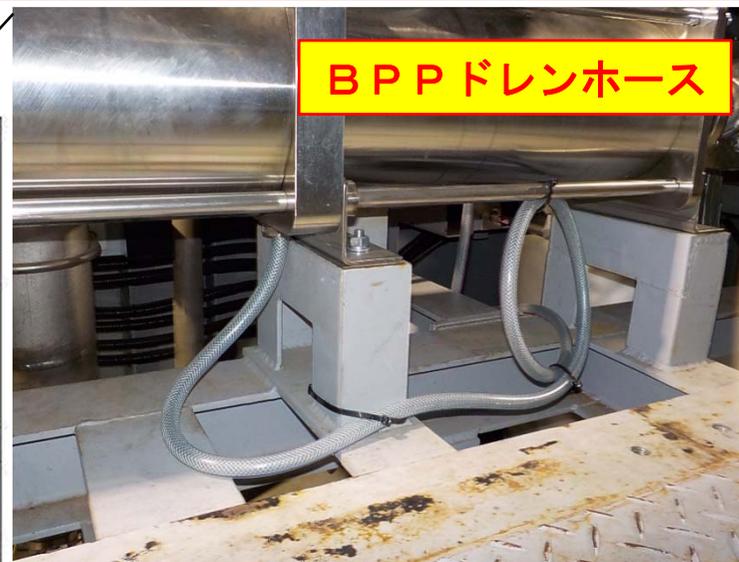
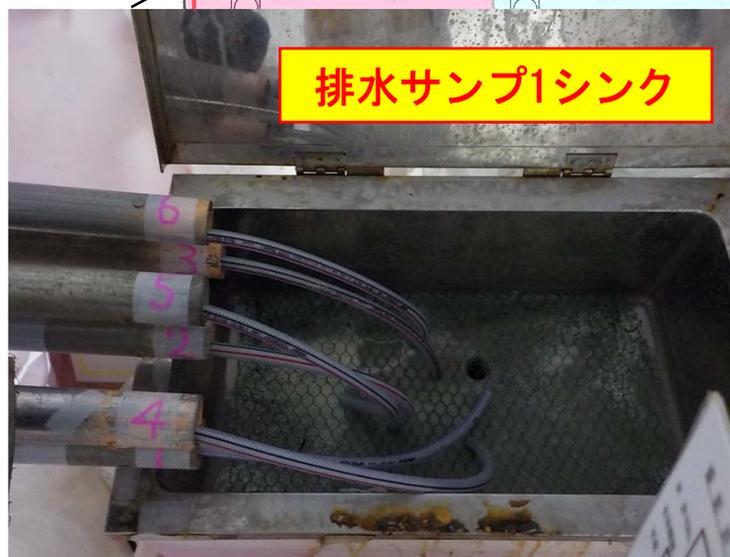
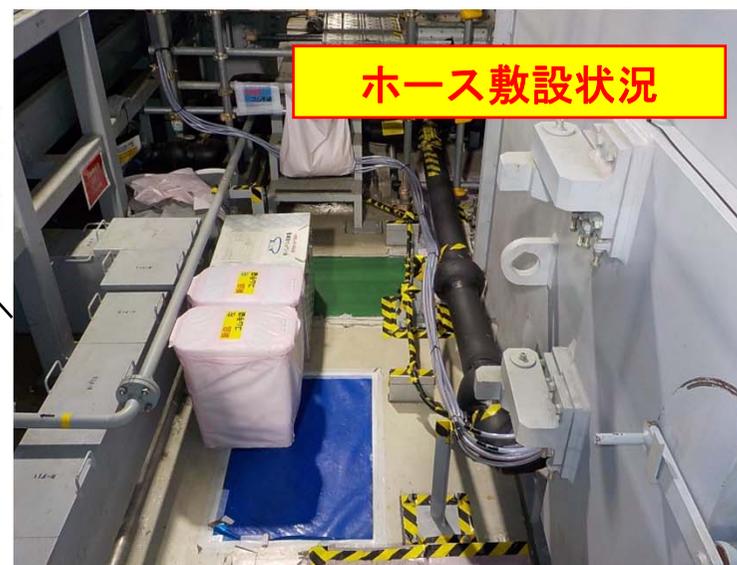
(参考) 増設ALPS (B) BPPドレンホース敷設状況

- ◆ 漏えい箇所の特定のため、運転状態での漏えい確認を実施したが、再現されず。
- ◆ 排水サンプに直接排水するためのホースを敷設し、オーバーフローを防止する対策を実施して、9/14に復旧。
- ◆ 現在、BPPドレンラインを監視強化しながら、増設ALPS（B）は処理運転中。
- ◆ 今後、BPPの点検を計画。

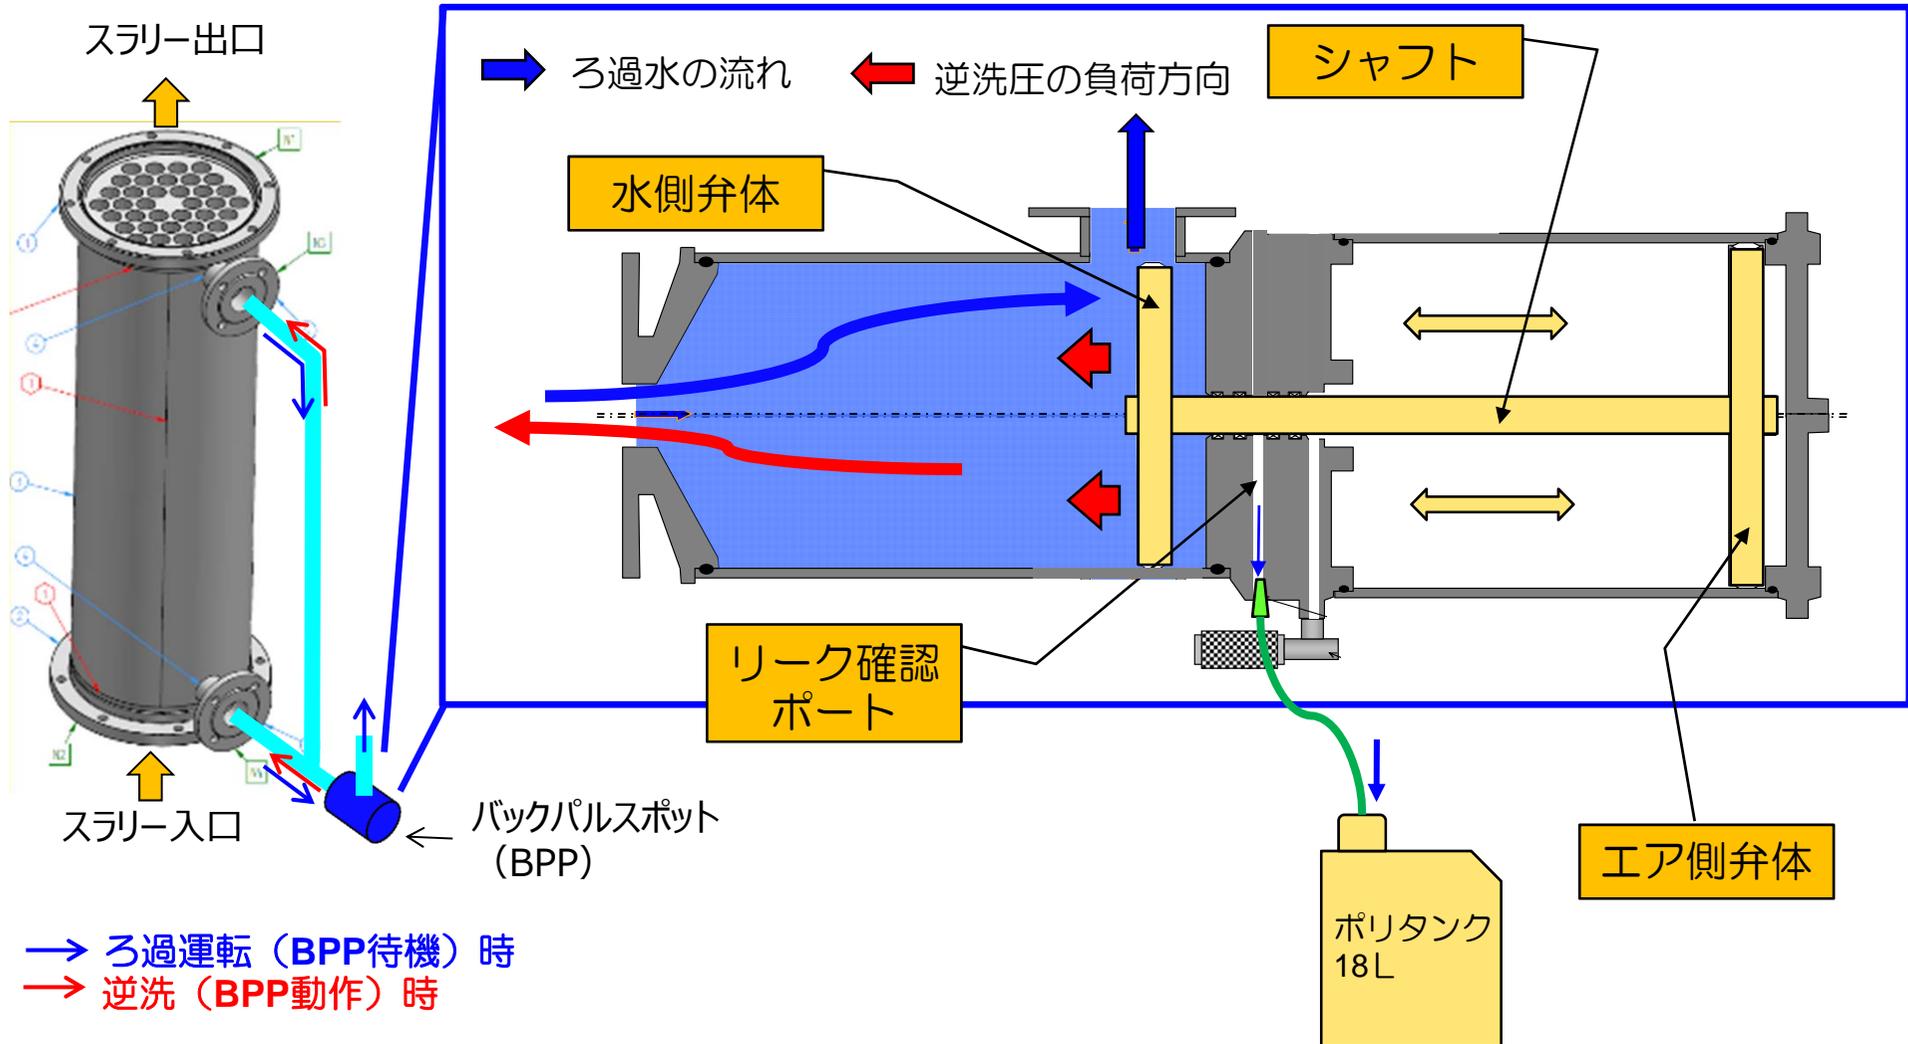
(参考) バックパルススポット (BPP) の役割

逆洗時は、エア駆動によりピストンが動作CFFへ逆圧を負荷する。

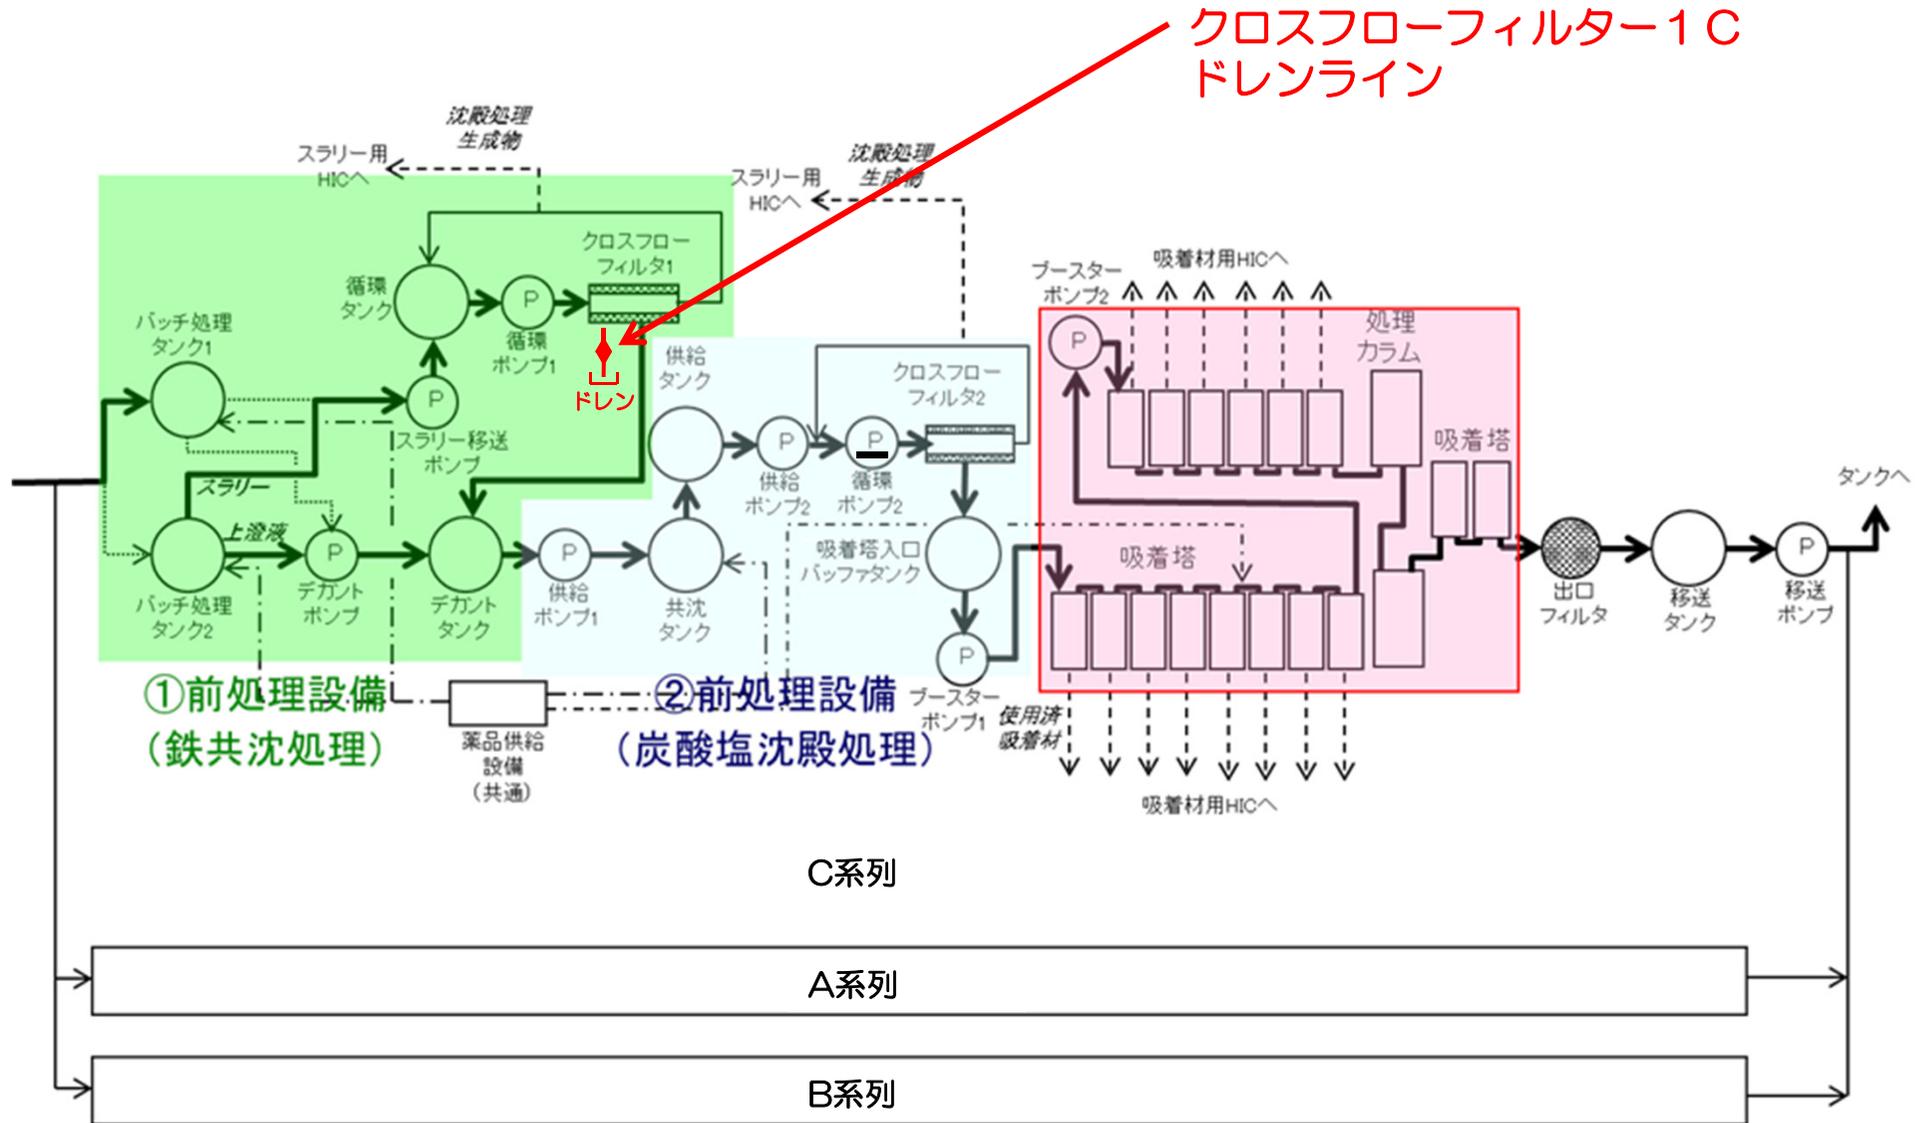
漏えい箇所

- 2018年9月25日22時06分、運転中の既設多核種除去設備（C）から漏えいを示す警報が発生。直ちに現場を確認したところ、漏えい検知器周りに水たまりを発見。
- 水たまりは、既設多核種除去設備（C）の前処理設備にあるクロスフローフィルター1 Cのドレンラインに生じたピンホール（微小な穴）から漏えいしたものであることを確認。
- 漏えい範囲は2m×1m×深さ1mmであり、堰内に留まっており、建屋外への流出はない。

| 22:26 | クロスフローフィルタ1 Cドレンラインのエルボ部のピンホールからの漏えいを確認 |

| 0:25 | 漏えい箇所を自己融着テープを巻き、漏えい停止確認 念のため袋にて養生実施 漏えい水の回収終了 |

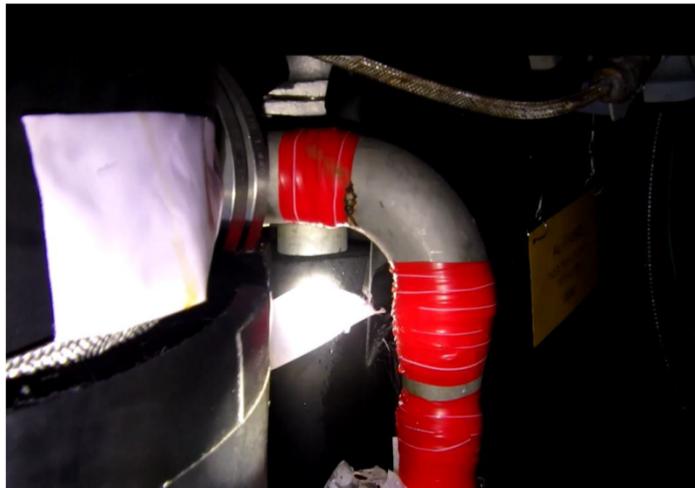
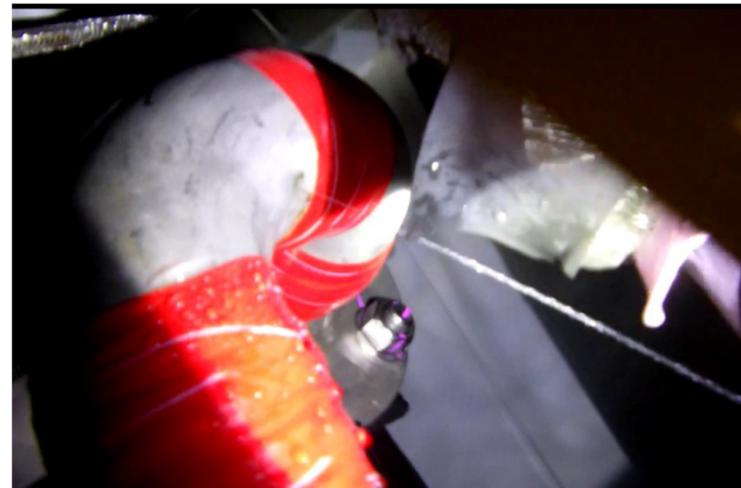
前処理設備（鉄共沈処理）にあるクロスフローフィルター1Cのドレンラインに生じたピンホールから漏えいしたものであることを確認。

9月27日に当該ドレンラインを取り外し、閉止栓を取り付け、復旧予定。
今年度中に、当該ドレンラインの材質をSUS316L材から炭素鋼＋ライニング材に変更して交換予定。
