「廃炉」の主な作業項目と作業ステップ

2014年12月22日に4号機使用済燃料プールからの燃料取り出しが完了し、2019年4月15日より3号機使用済燃料プールからの燃料取り出しを進めています。作業にあたっては、周辺環境のダスト濃度を監視しながら安全第一で進めます。引き続き、1、2号機の燃料取り出し、1～3号機燃料デブリ(注1)取り出しの開始に向け順次作業を進めています。

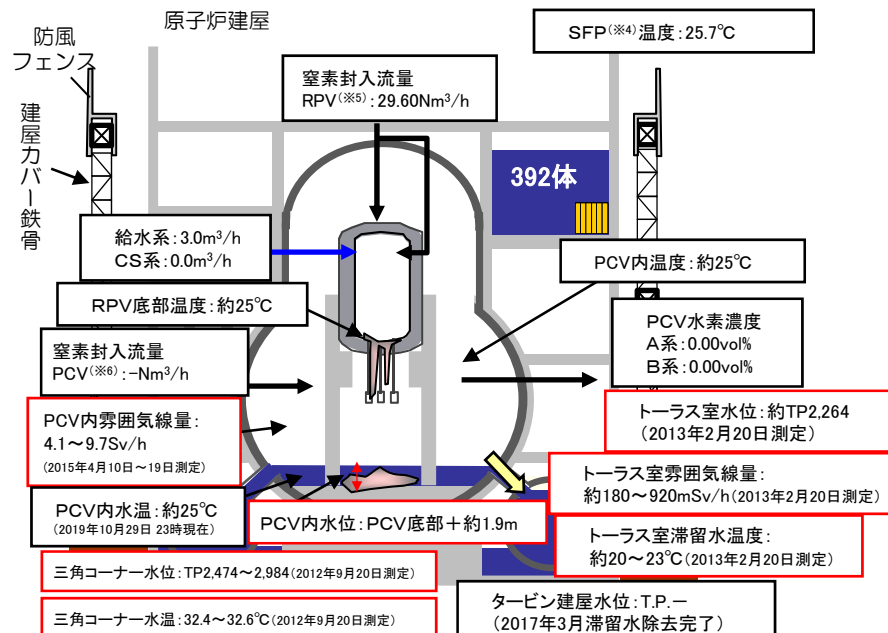
格納容器内部調査の状況

燃料デブリ取り出しに先立ち、燃料デブリの位置等格納容器内の状況把握のため、内部調査を実施。
【調査概要】
 • 2015年4月に、狭隘なアクセスロ(内径φ100mm)から格納容器内へ進入し、格納容器1階内部の映像、空間線量等の情報を取得。
 • 2017年3月、ベデスタル外地下階へのデブリの広がりを調査するため、自走式調査装置を用いた調査を実施し、PCV底部の状況を初めて撮影。得られた画像データと線量データを元に、PCV内部の状況を継続検討していく。

PCV内部調査実績	1回目 (2012年10月)	• 映像取得 • 水位、水温測定 • 雰囲気温度、線量測定 • 滞留水の採取 • 常設監視計器設置
	2回目 (2015年4月)	PCV1階の状況確認 • 映像取得 • 雰囲気温度、線量測定 • 常設監視計器交換
	3回目 (2017年3月)	PCV地下1階の状況確認 • 映像取得 • 線量測定 • 堆積物の採取 • 常設監視計器交換
PCVからの漏えい箇所	• PCVバント管真空破壊ラインパローズ部(2014年5月確認) • サンドクッションドレンライン (2013年11月確認)
