サブドレン・地下水ドレンによる地下水のくみ上げと分析

2号機原子炉格納容器内部調査における線量低減対策について

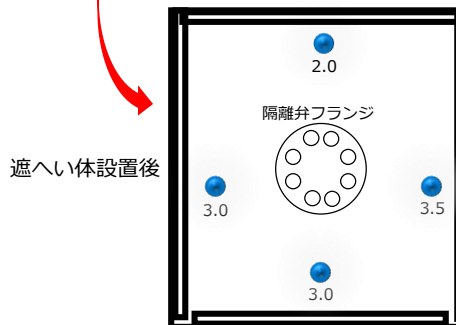
◆線量比較

- 2号機原子炉格納容器内部調査におけるX-6ペネトレーション周辺のエリアは高線量のため、除染作業（床面溶出物除去、スチーム洗浄、化学洗浄、表面研削）を実施したが、十分な効果が得られなかったため、新しく遮へい体を有する装置を設置。
- 遮へい体設置により、約10Sv/h→約4mSv/hまで低減。
- 作業にあたっては2号機西側の低線量エリアに本部を設置し、調査時はリモート室（免震重要棟内）を利用するなど高線量エリアから距離をとるとともに、作業本番で効率的な作業ができるようモックアップで習熟訓練を実施し、高線量エリアでの作業時間短縮に努めた。
- その結果、平均線量（mSv/人）は、計画：5.72に対し、実績：3.43（2/22現在）と特に過大な被ばくもなく作業ができた。
- 今回の2号機原子炉格納容器内部調査における線量低減の知見は、今後の他号機の原子炉格納容器内部調査にも活かしていく予定。

※(株)東芝による測定値
※空間線量当量率

(単位：mSv/h)
