# 福島第一原子力発電所 第3セシウム吸着装置のY靴交換エリアでの靴履き替え時における身体汚染について

< 参 考 資 料 >  
2019年10月17日  
東京電力ホールディングス株式会社  
福島第一廃炉推進カンパニー

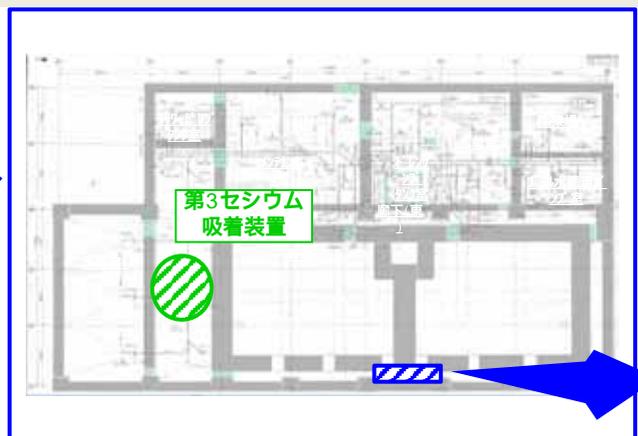
<サイトバンカ建屋平面図>

先日（10月11日）、当社社員6名が、HP掲載用動画撮影の事前現場確認を行った際に、当該エリアで床面に足裏を着地させ、靴の履き替えを行った。

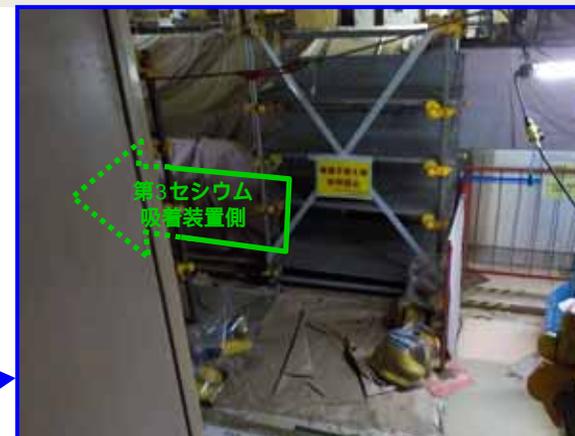
<Y靴交換エリア（暫定対策後）>

第3セシウム吸着装置のY靴交換エリア（以下「当該エリア」）においては、Y靴からY靴への履き替え、ならびに、履き替え時においては直接履き替える（床面に足裏を着地させない）運用となっている。

暫定的な対策として、当該エリアについては、当該エリアの前後において汚染の程度は大きく変わらないことから、Y靴の履き替え（Y靴 Y靴）運用を廃止（同じY靴のまま入室）した。Y靴の履き替え運用を継続する箇所は、履き替え方法を明確に見える化（掲示）する。また、広報部門においては、新たな現場に入室する際は、現場主管部のアドバイスや同行等を受けて入室することとする。

- 当該エリアについてはY靴の履き替え（Y靴→Y靴）運用を廃止（同じY靴のまま入室）
- Y靴の履き替え運用を継続する箇所は、履き替え方法を明確に見える化（掲示）する
- 広報部門においては、新たな現場に入室する際は、現場主管部のアドバイスや同行等を受けて入室する
