# 福島第一原子力発電所 1/2号機排気筒解体作業 昇降設備を用いた筒身切断作業について

< 参 考 資 料 >  
2 0 1 9 年 1 2 月 2 日  
東京電力ホールディングス株式会社  
福島第一廃炉推進カンパニー

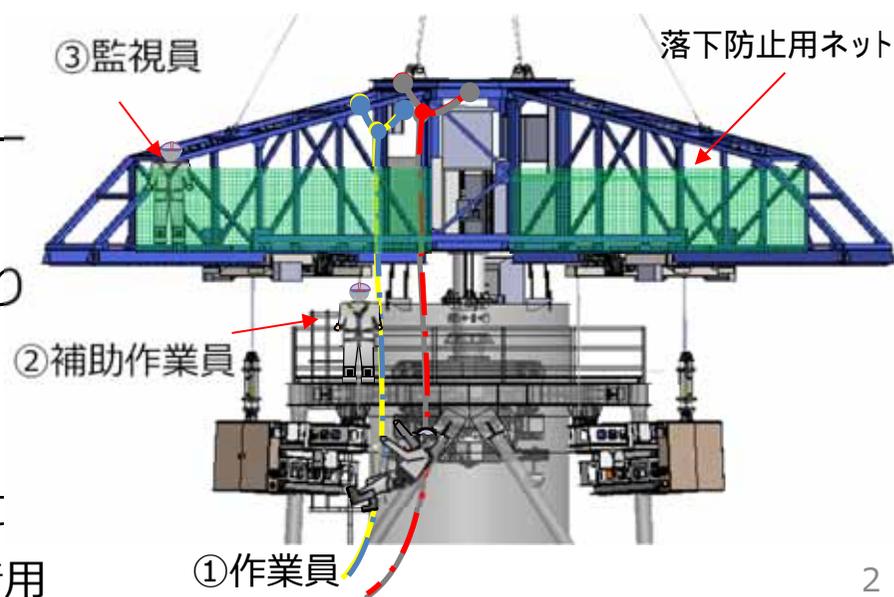
1 班 3 名体制とし、3 班が交替で切断作業を実施

- ①作業員：切断作業
- ②補助作業員：作業員への工具受け渡し、  
工具の刃等の交換、グレー  
チング移動の作業補助等
- ③監視員：作業員や補助作業員が手順通り  
に作業をしているかを監視  
本部や操作車両との連絡

※作業員の装備は、全面マスク、Y 装備のうえに  
火気服、皮手袋、溶接頭巾、フルハーネスを着用

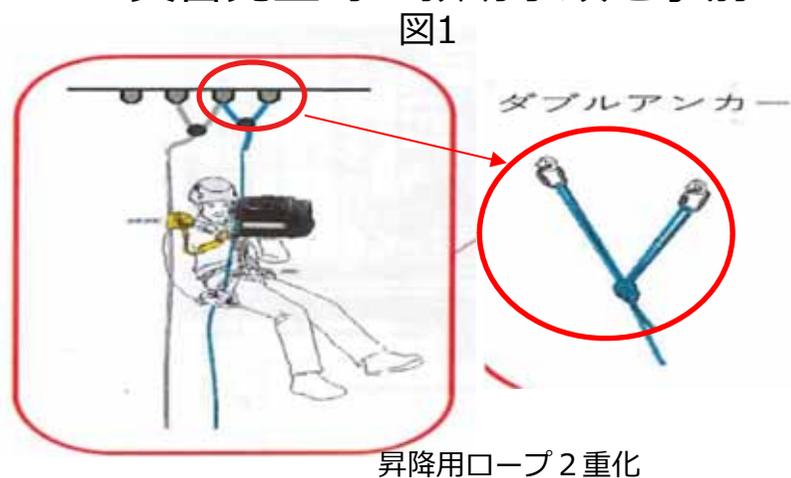
- 昇降用ロープをダブルアンカーにて設置するとともにロープを2重化（下図1）
- 昇降用ロープと解体装置の接触箇所にゴムマットを設置し、ロープを保護
- 作業時の横ブレ防止用磁石を使用し、作業時の安定性を確保（下図2）
- 筒身切断時の刃の噛み込み防止対策として、切断箇所にくさびを打ち込む（下図3）
- 解体装置のドリルシャックリングやクランプで排気筒切断面の上下を固定することで排気筒を完全に切り離した際の反動を抑制
- 搭乗設備から切断箇所までの経路や作業場所に照明を追加設置することで夜間作業時の視界を確保
- 災害発生時の救助手順を事前に整備

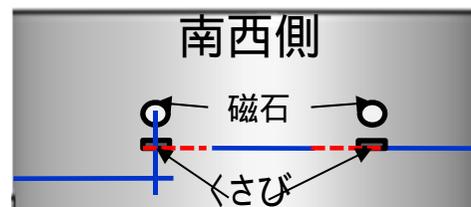
(参考) くさび打ち込み位置

— 実線は切断済  
- - 点線を今回切断

筒身切断作業に関する主な作業手順は、南西側にある未切断箇所2箇所を切断後、北東側を切断し、筒身を吊り降す

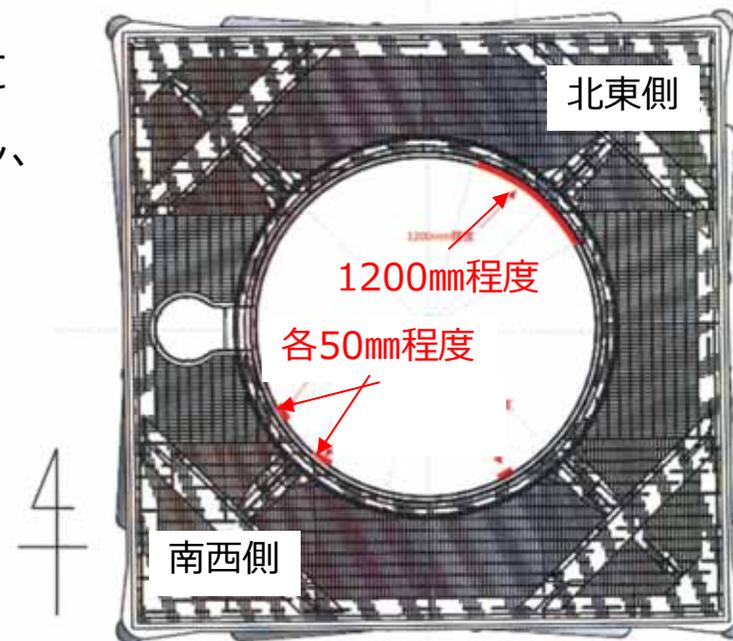
— 実線は切断済  
- - 点線は今回切断

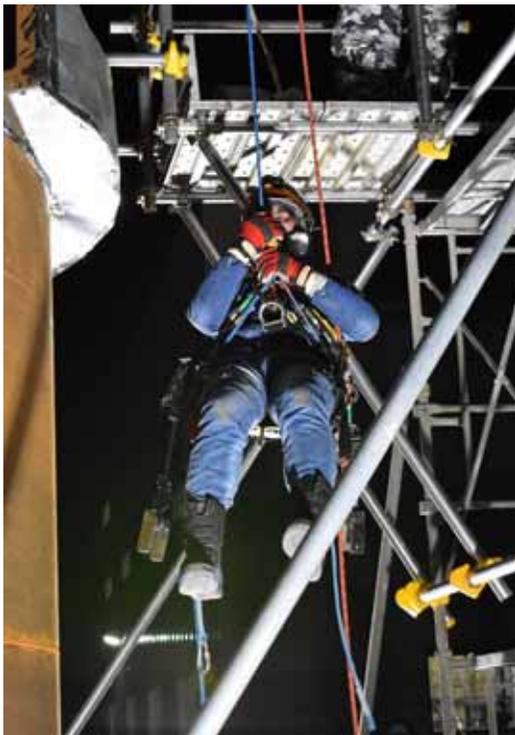
降下時の様子

実作業に近い作業環境での訓練を実施し、模擬の排気筒をグラインダーで切断できることを確認するとともに、安全対策についても確認。

- 実施日時：2019年11月30日、12月1日
- 気象状況：最大瞬間風速9.5m/s

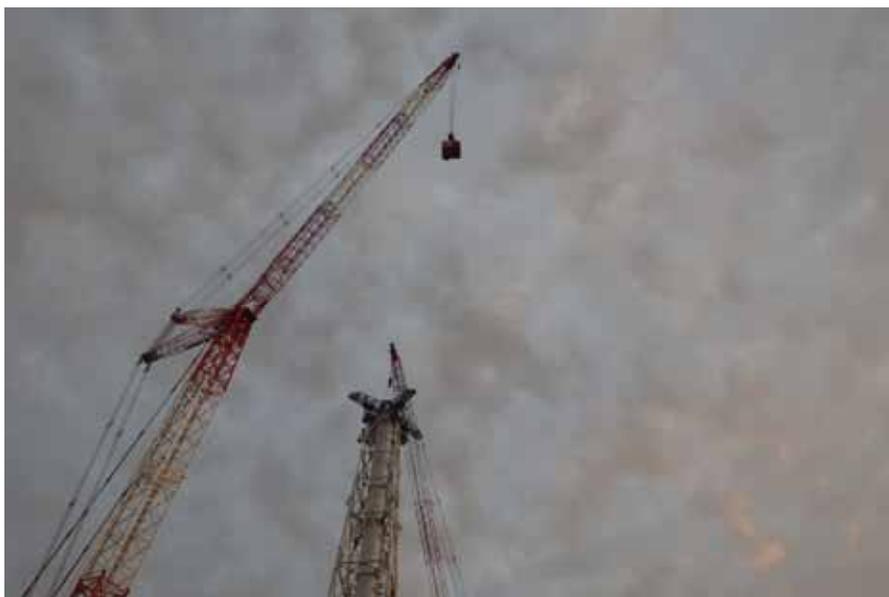
### 搭乗装置の風の影響確認

- 搭乗設備吊り上げ時に風が吹いた場合の同装置への影響を確認することを目的として実施。地上100mにおいて平均風速約7m/sの環境で、搭乗設備が安定していることを確認した。
- 人力切断で使用するグラインダーを用いて、既に切断済みの排気筒頭頂部筒身を切断。実物の筒身を問題なく切断できることを確認した。

- 実施日時：2019年12月1日 14時頃
- 風速：4～9m/s（平均約7m/s）

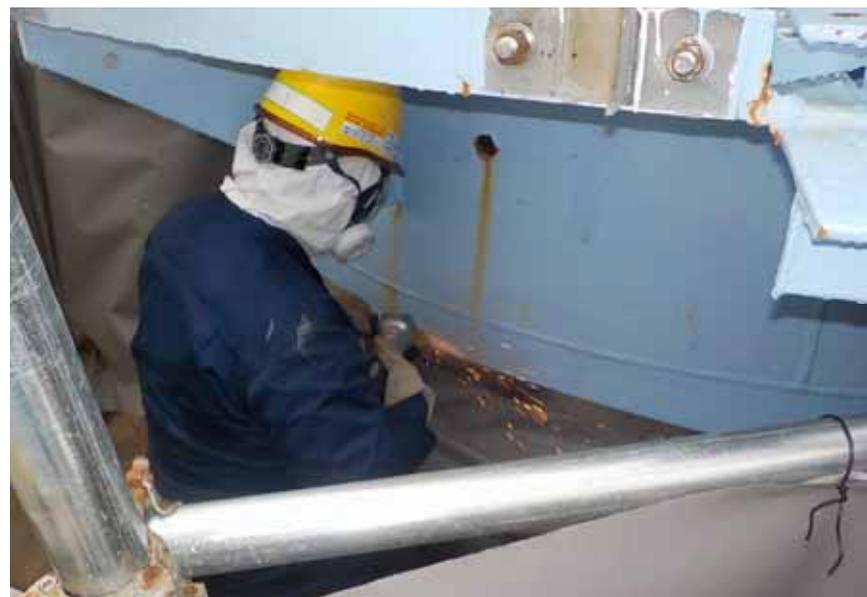
### 排気筒頭頂部筒身の切断調査

- 実施日時：2019年12月2日 13時頃
