4号機タービン建屋・廃棄物処理建屋の滞留水処理状況について

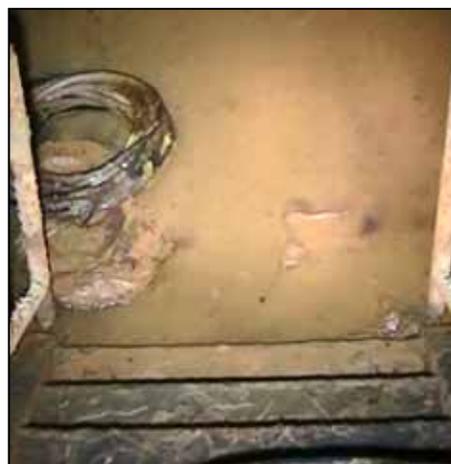
4号機タービン建屋地下1階
の床面露出状況

※ 1～3号機原子炉建屋を除く
- 4号機は、他号機に先行して、2019年4月下旬から水位低下を進めており、タービン建屋内及び廃棄物処理建屋内の滞留水の残水について、同年12月19日から、仮設ポンプによりプロセス主建屋及び高温焼却炉建屋への移送を開始し、2020年1月17日にタービン建屋及び廃棄物処理建屋の地下1階床面が露出した。
- 今後、床ドレンサンプ等に新たな本設ポンプを設置(2020年夏頃目途)し、床面露出状態の維持を計画していく。
- 他号機についても、順次仮設ポンプ等を設置し、残水を移送していく。

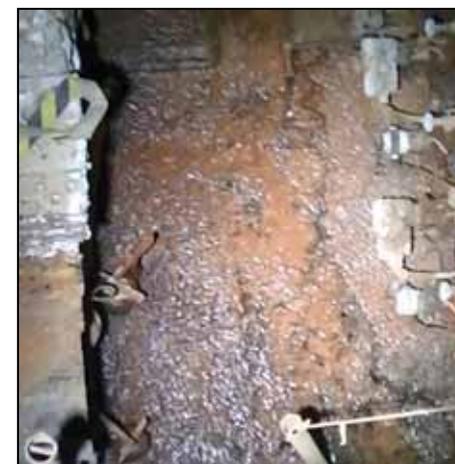
4号機廃棄物処理建屋地下1階
の床面露出状況
