# 1号機建屋カバー解体における作業状況について (2016年1月5日実績)

2016年1月5日  
東京電力株式会社

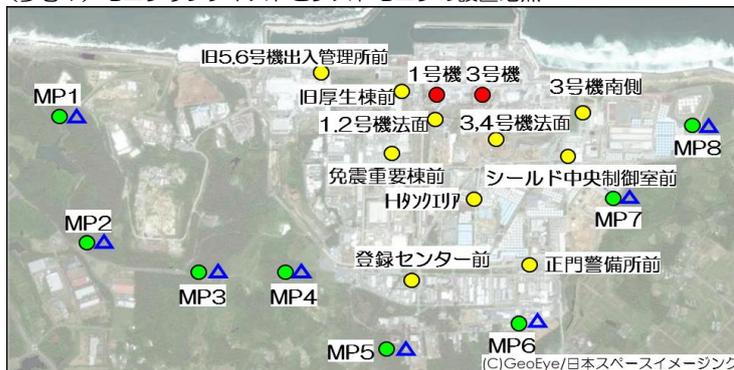
(参考1) モニタリングポストとダストモニタの設置地点

- : 作業管理報(1号機)  $1.0 \times 10^{-3} \text{Bq/cm}^3$   
警報  $5.0 \times 10^{-3} \text{Bq/cm}^3$
- : 警報1  $5.0 \times 10^{-5} \text{Bq/cm}^3$   
警報2  $1.0 \times 10^{-4} \text{Bq/cm}^3$
- ▲ : 警報  $1.0 \times 10^{-5} \text{Bq/cm}^3$

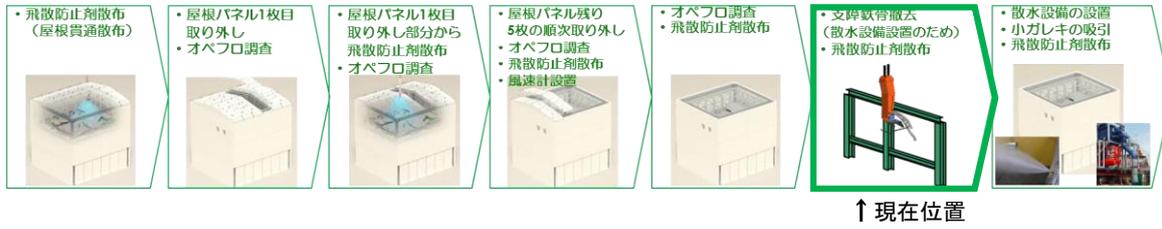
- (1) 作業時間  
11時25分～12時55分
- (2) 作業前の風向／風速  
北西よりの風 / 3.4[m/s]
- (3) 作業ステップ
