# 1号機建屋力バー解体における作業状況について (2016年8月5日実績)

2016年8月5日  
東京電力ホールディングス株式会社

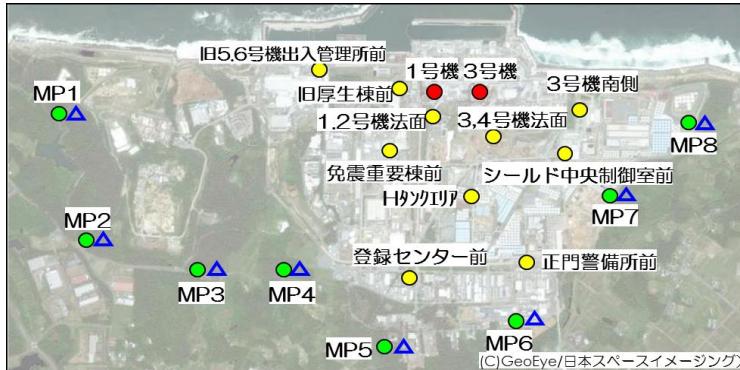
(参考1) モニタリングポストとダストモニタの設置地点

● : 作業管理報(1号機)	$1.0 \times 10^{-3} \text{Bq/cm}^3$
	$5.0 \times 10^{-3} \text{Bq/cm}^3$
○ : 警報1	$5.0 \times 10^{-5} \text{Bq/cm}^3$
	$1.0 \times 10^{-4} \text{Bq/cm}^3$
△ : 警報	$1.0 \times 10^{-5} \text{Bq/cm}^3$

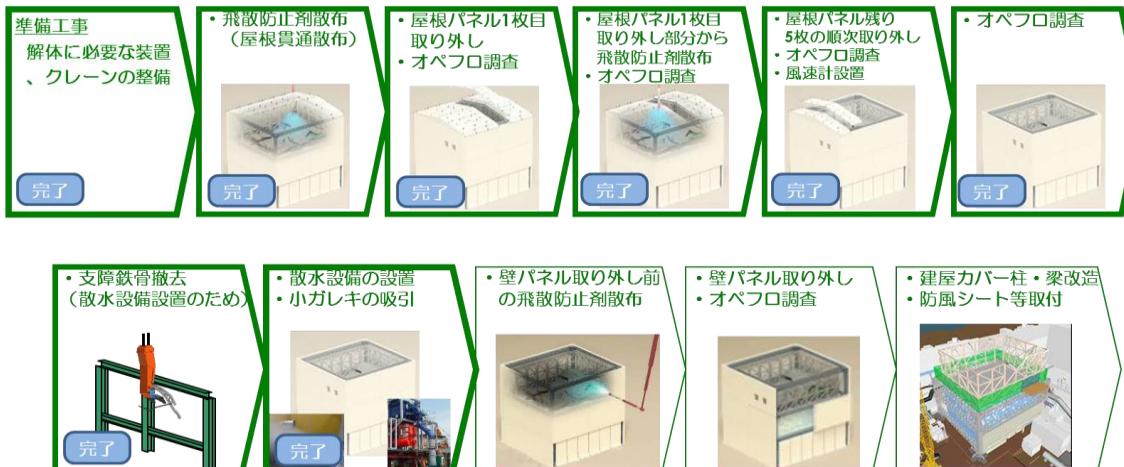
(3) 作業ステップ

現在実施中
