特定原子力施設監視・評価検討会
(第57回)
資料7

福島第一原子力発電所1号機 進捗状況および
オペレーティングフロア北側のガレキの撤去について

2017年12月26日

東京電力ホールディングス株式会社

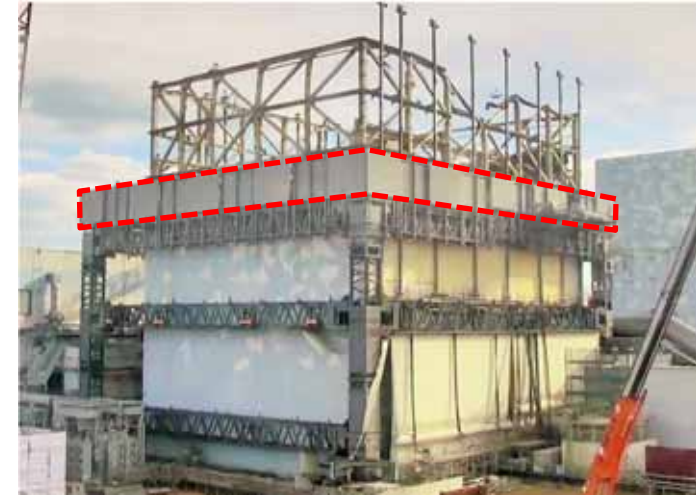
- 福島第一原子力発電所 1号機原子炉建屋のオペレーティングフロア（以下オペフロと記載）のガレキ撤去に向け、2015年7月28日から建屋カバーの屋根パネル取り外しに着手。2017年12月19日、カバー柱・梁取り外し改造、防風フェンス取付等工事を完了。
- 2018年1月中旬からオペフロのガレキ撤去を開始し、2021年度に完了する予定。

2017年12月19日：防風フェンス取り付け完了

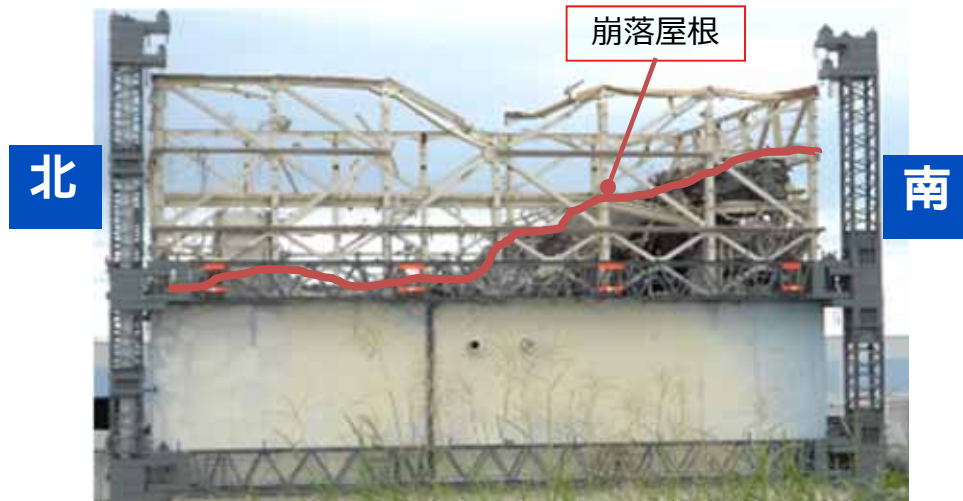
- 原子炉建屋の屋根は、水素爆発によりオペフロに落下した。北側は、大半がオペフロ上に、南側は、天井クレーンの上に落下。崩落屋根は、つながった状態で、北側から南側に向かって隆起している。

防風フェンス取付前の写真を使用

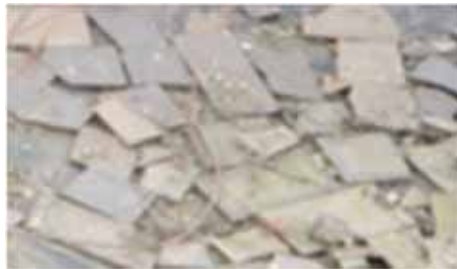
ルーフブロックの状況

- ルーフブロックは、屋根スラブ表面から剥がれ、折り重なった状態。
- 屋根スラブは、崩落の影響でひび割れた状態。
- ルーフブロックは吸引装置で吸引する。鉄筋等の支障物はペンチで撤去する。
- 屋根スラブは、吸引装置で吸引する。
- デッキプレートについても鉄筋等の支障物と同様にペンチで撤去する。
- 吸引装置で吸引したガレキは、吸引装置に接続されたコンテナに収容。

ルーフブロックは、崩落屋根スラブ表面から剥がれ折り重なるような状態であるため、その隙間に飛散防止剤は廻りこんでいる

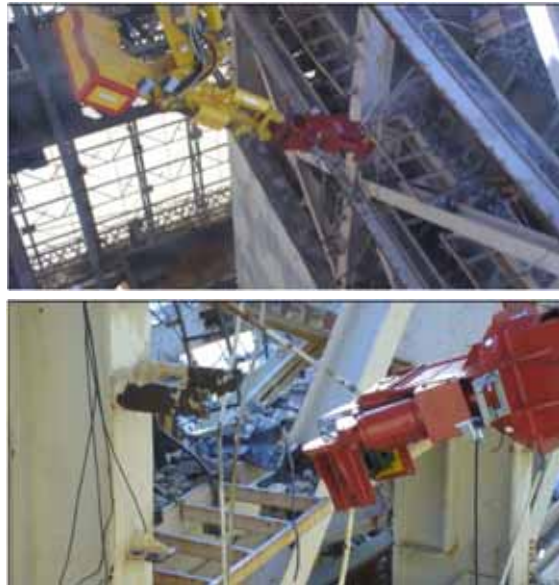
- 屋根鉄骨は、屋根スラブに覆われている状態であるため、屋根スラブ撤去後に調査を行う。
- 屋根スラブ撤去後の調査により、屋根鉄骨の切断によって南側のガレキに影響を与えないことを確認する。調査結果によっては作業手順の見直しを行う。
- 屋根鉄骨は、カッターで切断し、オペフロ上の回収ボックスで集積した後、地上にてコンテナに積み替え、搬出する。

散水設備設置のための支障鉄骨等撤去作業における、カッターによる切断の状況

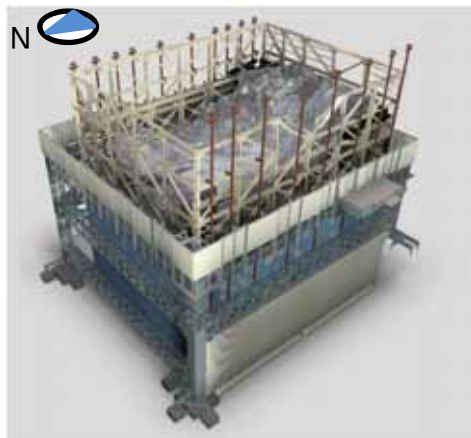
防風フェンスイメージ

- 撤去作業中に、万が一、1号機オペフロに設置したダストモニタにより空气中放射性物質濃度の異常を検知した場合（オペフロダストモニタが警報発報した場合）は、速やかに作業を中断し、原子炉建屋の外周鉄骨に取り付けた散水設備もしくはクレーン吊りの散水装置にて散水を行う。また、構内に設置してある上記以外のダストモニタおよびモニタリングポストにより、空气中放射性物質濃度もしくは空間放射線量率の異常を検知した場合（前記ダストモニタが警報発報した場合およびモニタリングポストが $0.02\mu\text{Sv/h}$ を超える変動をした場合）も、速やかに作業を中断する。
- ダスト飛散リスクのさらなる低減のため、防風フェンスを設置済み。
- 飛散防止剤の定期散布方法は以下のイメージのとおり。

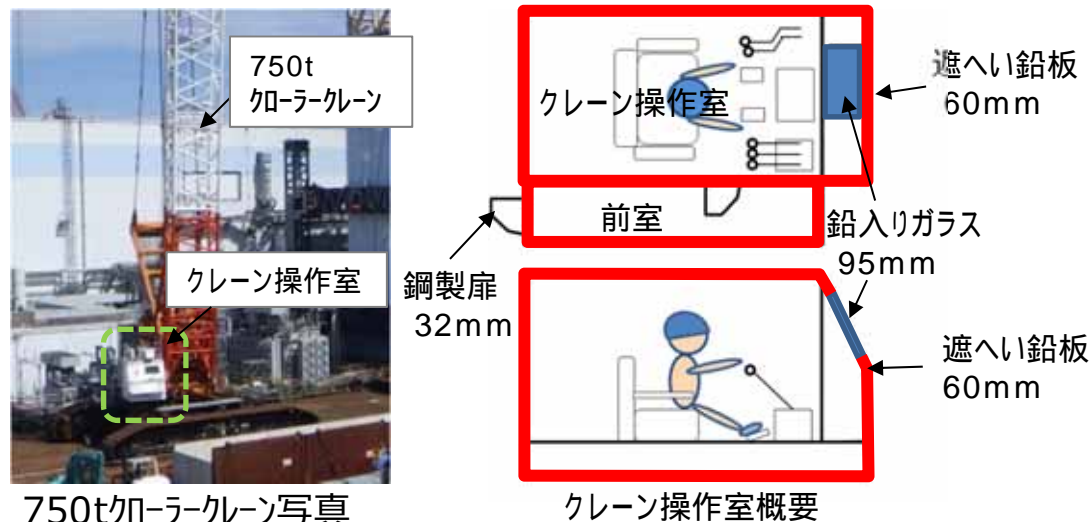
遮へいの設置による作業環境の線量低減策例

- 放射線業務従事者が立ち入る場所では、外部放射線に係わる線量率を把握し、放射線業務従事者の立入頻度や滞在時間等を管理することで、作業時の被ばく線量が法令に定められた線量限度（100mSv/5年および50mSv/年）を超えないようにする。
- なお、本工事における放射線業務従事者の被ばく線量低減策として、以下の対策を実施する。
 - ・ 遠隔操作設備の利用による被ばく低減
 - ・ 遮へいの設置による作業環境の線量低減
 - ・ 待機場所（低線量エリア）の活用による被ばく低減
 - ・ 必要に応じた遮へいベスト等の保護具着用による被ばく低減
- 高線量エリアにおける施工であるため、現場状況を踏まえ、今後継続的に被ばく線量低減に向けた線源の把握と除去、線源からの遮へい、作業区域管理等を行い、更なる被ばく線量低減に努める。
