# 福島第一原子力発電所1～4号機の安定化・廃止措置等に向けた現在の取り組みについて

平成23年12月に、「放射性物質の放出が管理され、放射線量が大幅に抑えられている」安定状態を達成したものと判断し、次のステップとして「福島第一原子力発電所1～4号機の廃止措置等に向けた中長期ロードマップ」をとりまとめ、政府・東京電力中長期対策会議にて決定しました。現在、その第1期「使用済燃料プール内の燃料取り出しが開始されるまでの期間（ステップ2完了後2年以内）」のなかで取り組みを進めています。

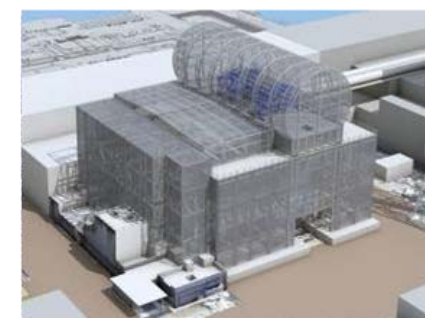
燃料取り出し用カバー完成イメージ

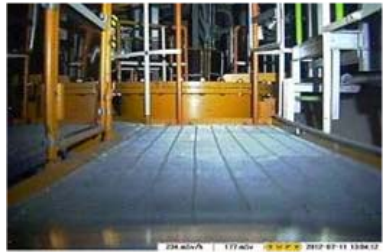
- ロボットにより原子炉建屋内の汚染状況を調査し(H24/6/11~15)、最適な除染方法を選択するため除染サンプルを採取しました(H24/6/29~7/3)。
- 格納容器漏えい箇所の調査・補修工法の検討のため、トラス室内等の滞留水水位を測定し(H24/6/6)、ロボットによるトラス室内の調査を実施しました(H24/7/11)。

ロボットによるトラス室調査(H24/7/11)
