排水溝等のサンプリング状況について

平成25年10月22日

福島第一原子力発電所構内H4エリア、Bエリアのタンクにおける水漏れに関するサンプリング結果（南放水口・排水路）

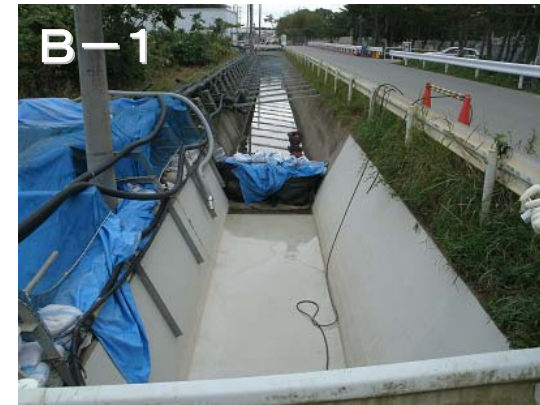
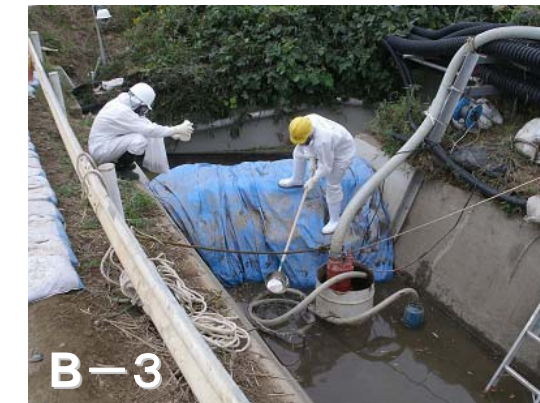
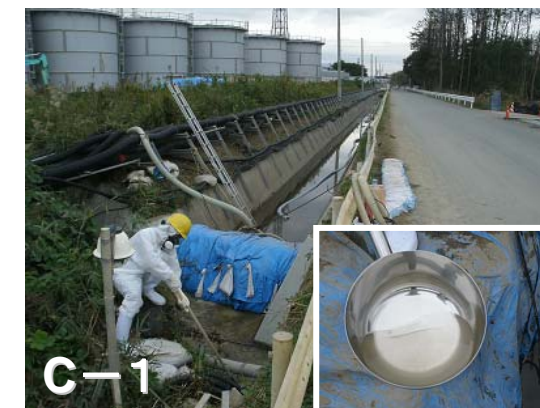
採取状況

B, C排水路等の試料採取地点

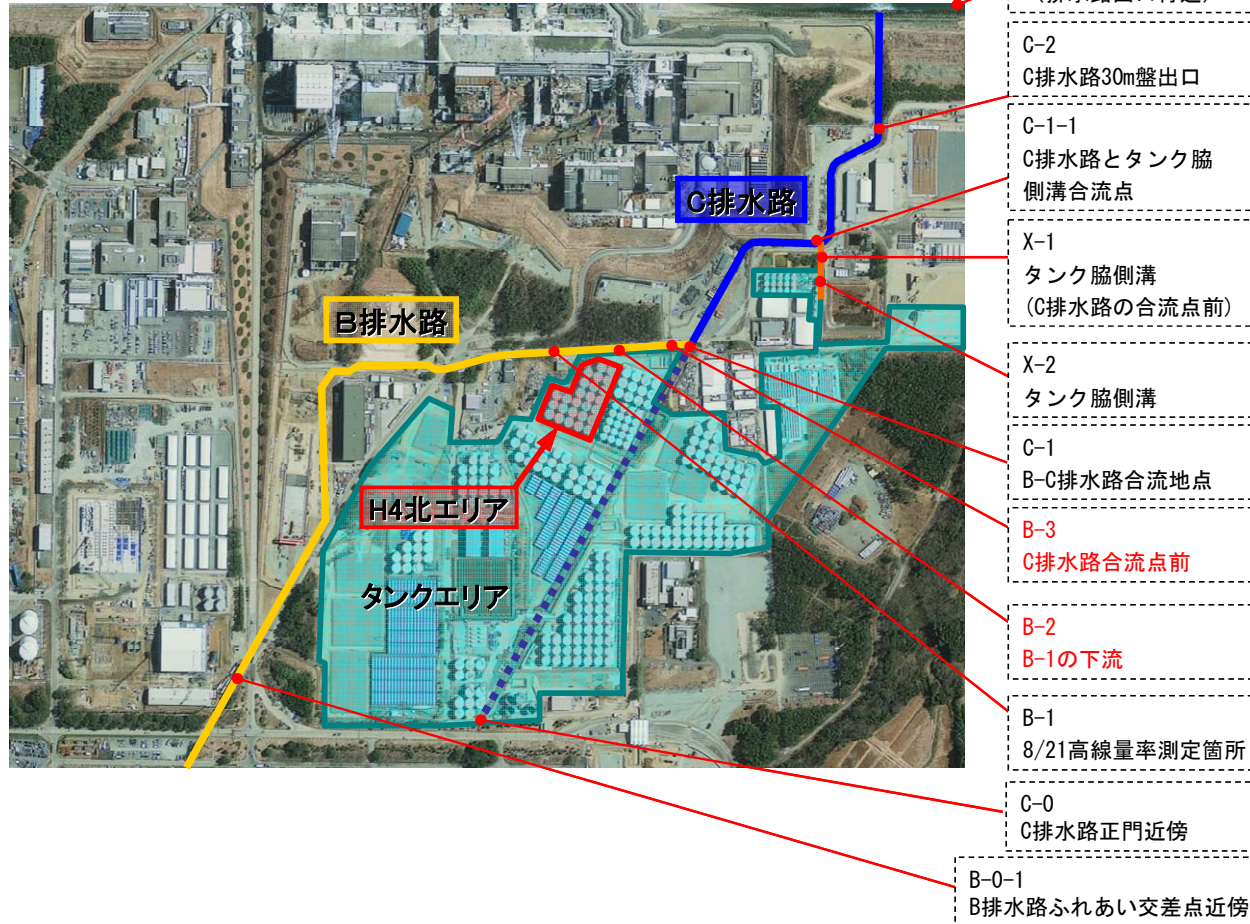
全ベータ放射能の測定結果

全ベータ放射能 (Bq/L)

B, C排水路等の試料採取地点

10/15	10/16	10/17	10/18	10/19
ND(18)	※1	ND(17)	ND(17)	ND(21)
19	1,400	1,800	1,700	150
ND(15)	2,000	1,300	1,300	110
4,300	370	870	1,100	1600
※2	560	200	480	800
ND(15)	2,100	1,600	2,100	83
※2	2,200	28,000	30,000	12,000
※2	2,300	34,000	19,000	※2
※2	160	210	420	※2
ND(15)	ND(15)	ND(13)	13	ND(14)
46	18	17	16	ND(14)

※1 悪天候のため、採取できず。

※2 水が無く、採取できず。

10/18夜からB排水溝の水回収・清掃実施中

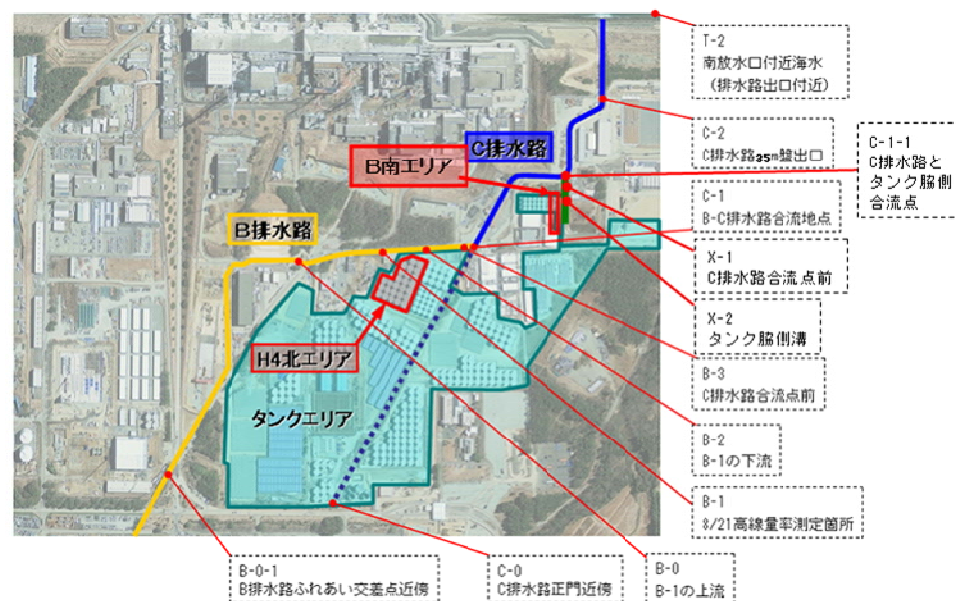
福島第一原子力発電所構内H4エリア、Bエリアのタンクにおける 水漏れに関するサンプリング結果（南放水口・排水路）

南放水口付近 ^{注1} 海水 (排水路出口付近) (T-2)	B-C排水路 合流地点 ^{注2} (C-1)	タンク脇側溝 (X-2)	タンク脇側溝 (C排水路の 合流点前) (X-1)	C排水路と タンク脇側溝 合流点 (C-1-1)	B排水路内採取地点			B排水路 ふれあい交差 点近傍 ^{注3} (B-0-1)	C排水路 正門近傍 ^{注3} (C-0)	C排水路 35m盤出口 (C-2)
						8/21高線量率 測定箇所 (B-1)	B-1の下流 (B-2)	C排水路合流 点前 (B-3)			
採取日	10月21日	10月21日	10月21日	10月21日	10月21日	10月21日	10月21日	10月21日	10月21日	10月21日	10月21日
採取時刻	10:30	11:30	12:05	12:00	11:55	11:45	11:40	11:35	11:10	11:20	10:40
Cs-134(約2年)	ND(1.3)	ND(19)	ND(18)	ND(18)	ND(19)	ND(19)	ND(19)	ND(18)	ND(19)	ND(19)	ND(20)
Cs-137(約30年)	ND(1.4)	ND(27)	ND(27)	36	ND(26)	ND(26)	ND(26)	ND(27)	ND(26)	ND(26)	ND(26)
全β	ND(18)	2,300	ND(74)	170	1,900	440	5,000	3,800	18	ND(15)	1,300
