タンクエリア堰内及びフランジ型タンクの止水性向上 対策状況について

平成26年1月16日
福島第一原子力発電所

東京電力

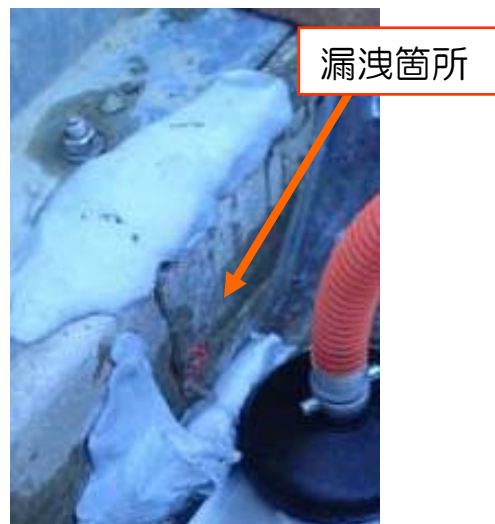
1) 基礎目地部のアスファルト系シール材について（H5、H4エリアにて漏洩確認 H25.12.21、H25.12.24）

【H5 西側の目地部からの漏洩】

- ・ H5、H4における目地部のアスファルト系シール材については、水中エポキシパテにて補修済み
- ・ 同様のシール材を施工したH1東、H2、H6、H9については、既にウレタン塗装にて被覆済み

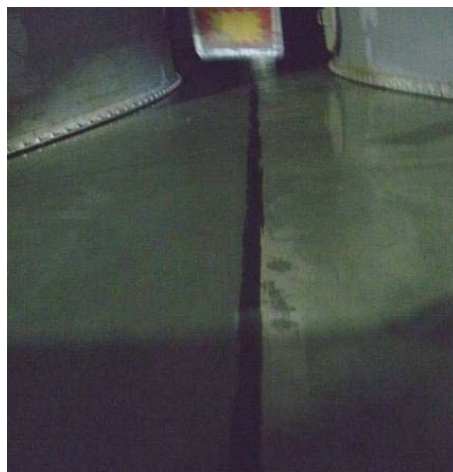
【H5 西側の目地部】

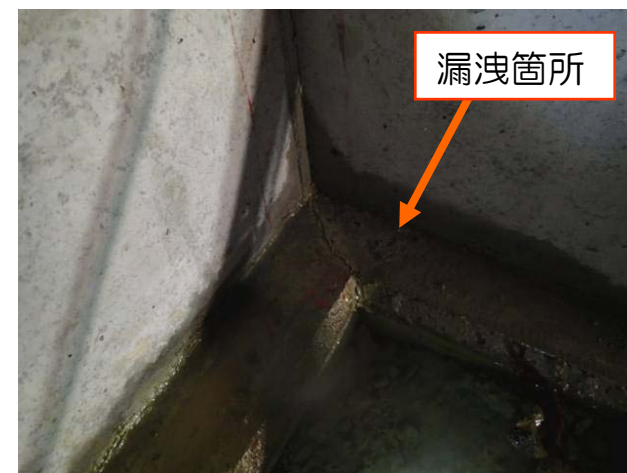
3) 堰・基礎のひび割れの状況について（G6エリアにて漏洩確認 H25.12.22）

【G6北 北東角部のひび割れからの漏洩】

- ・ 基礎のひび割れに伴う漏洩が確認されたG6については、水中エポキシパテ及びシリコン系シール材にて補修済み
- ・ ウレタン塗装にて被覆されていないタンクエリアについて、堰のひび割れ等を調査し、漏洩の原因となるひび割れがないことを確認

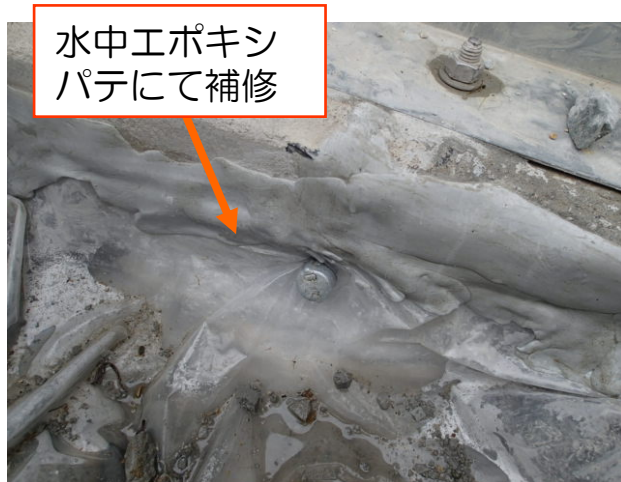
【H5 西側の漏洩箇所の補修状況】

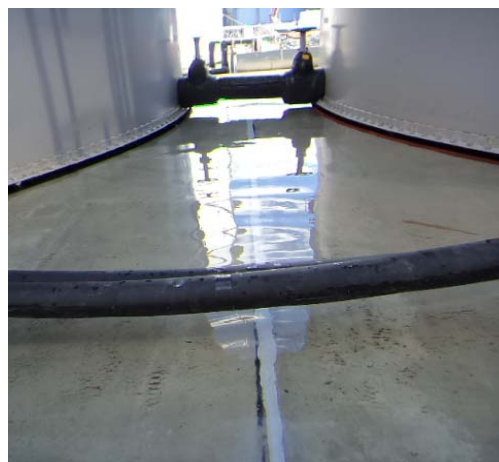
【H5 西側の目地部の補修状況】

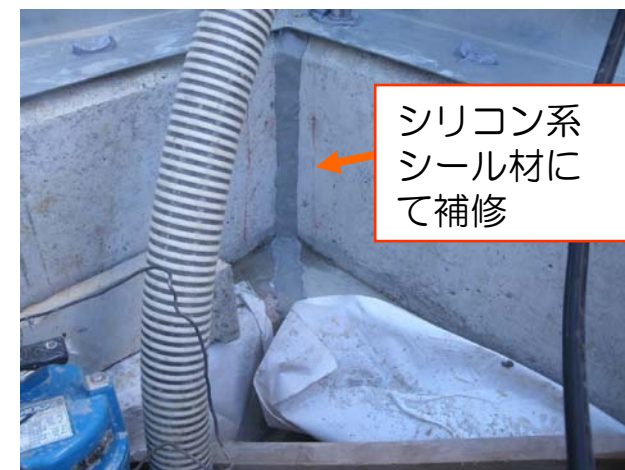
【G6北 北東角部の漏洩箇所の補修状況】

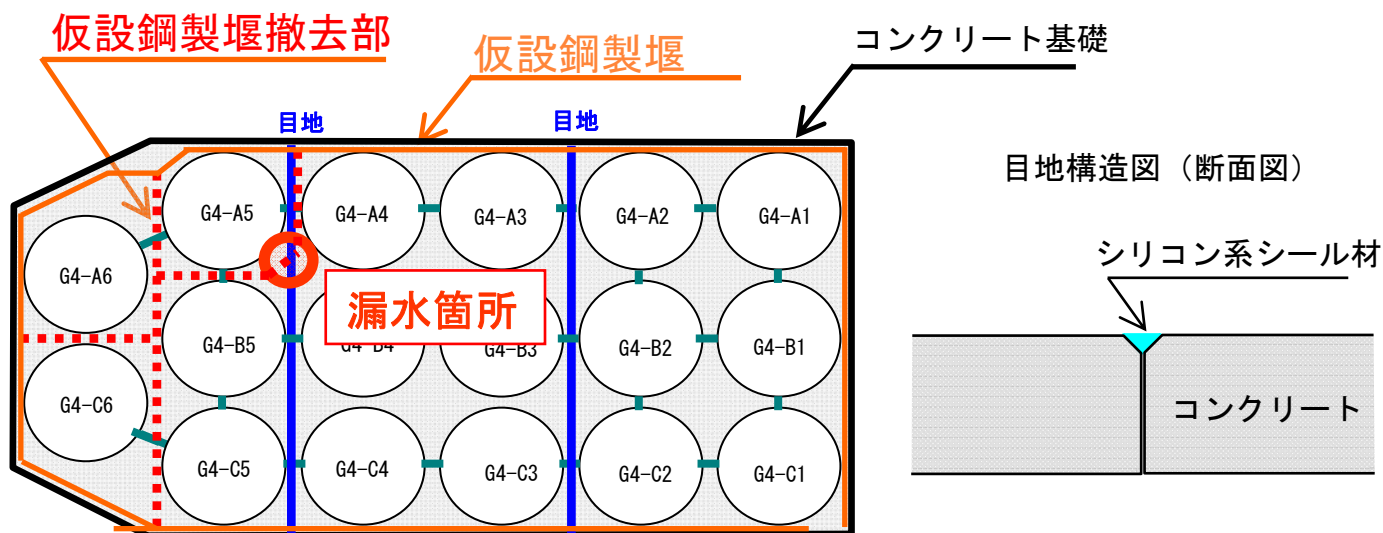
- G4南エリア堰内の仮堰撤去に伴い、目地部のシリコン系シール材が損傷（幅約30cm）し、堰からの漏洩が発生（確認日：1/12*1）
- 速やかに堰内の水を移送するとともに、損傷部を水中エポキシパテにより補修し、漏洩が停止したことを確認

シリコン系シール材損傷状況

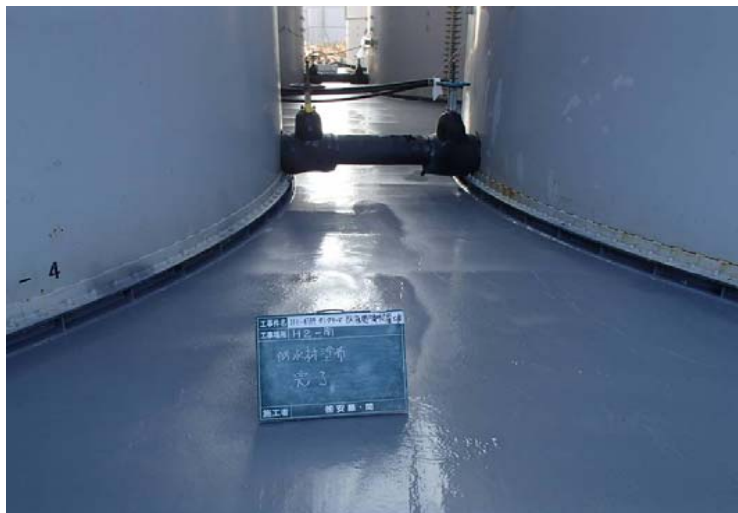
【ウレタン塗装による被覆（H2）】

- ・ タンクエリアの止水性を向上させるため、ウレタン塗装による堰内の被覆を昨年9月より着手
- ・ 現在（1/15時点）までに、7エリアを被覆済み。引き続き、3月上旬を目標に継続実施

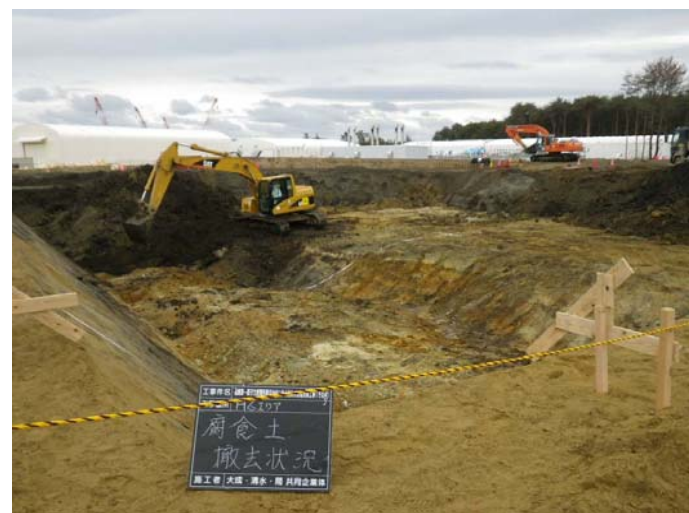
【地盤改良（H6）】

2. 地盤改良
固化材散布後、改良深度まで掘り起こし、固化材の攪
拌・混合を実施

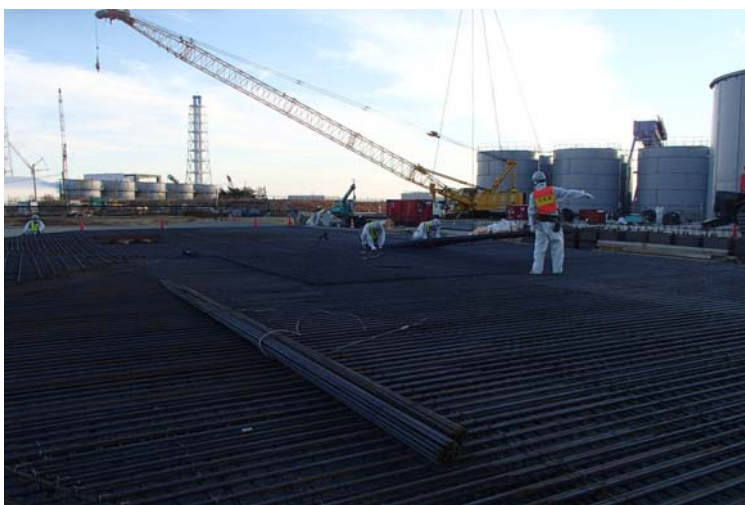
【基礎鉄筋設置（J1）】

4. コンクリート基礎：G5, J1
コンクリート基礎はタンク（貯水重量含む）を支持
する構築物として、構造設計を実施
コンクリート基礎盤を弾性床上の梁として
フレーム解析を行い、必要な部材厚、配筋
を決定している
【G5の仕様】
コンクリート 設計基準強度 24N/mm², 厚さ40cm
鉄筋（複鉄筋）SD345, D25@150x250*1(上下共)

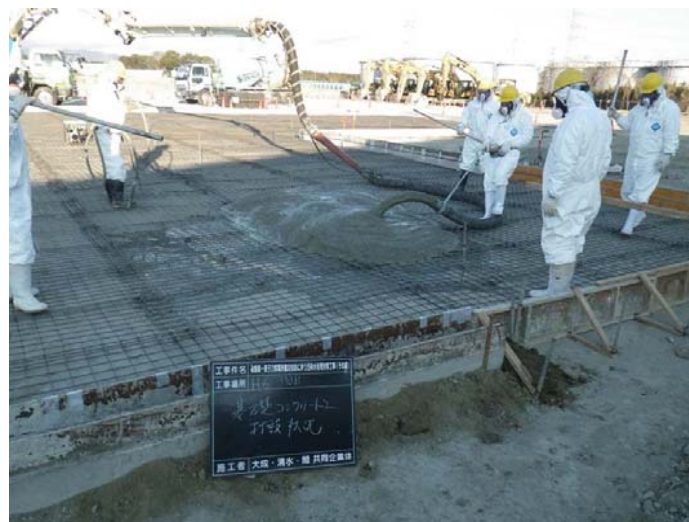
【基礎コンクリート打設（H6）】

4. コンクリート基礎：G5, J1以外
コンクリート基礎はタンク（貯水重量含む）の荷
重を均等に支持地盤（段丘堆積層）に伝達するた
めの均しコンクリートとして設置
施工におけるコンクリート硬化時のクラック
抑制のために、ラス網を設置している
【仕様】
コンクリート 設計基準強度 24N/mm², 厚さ20cm
ラス網

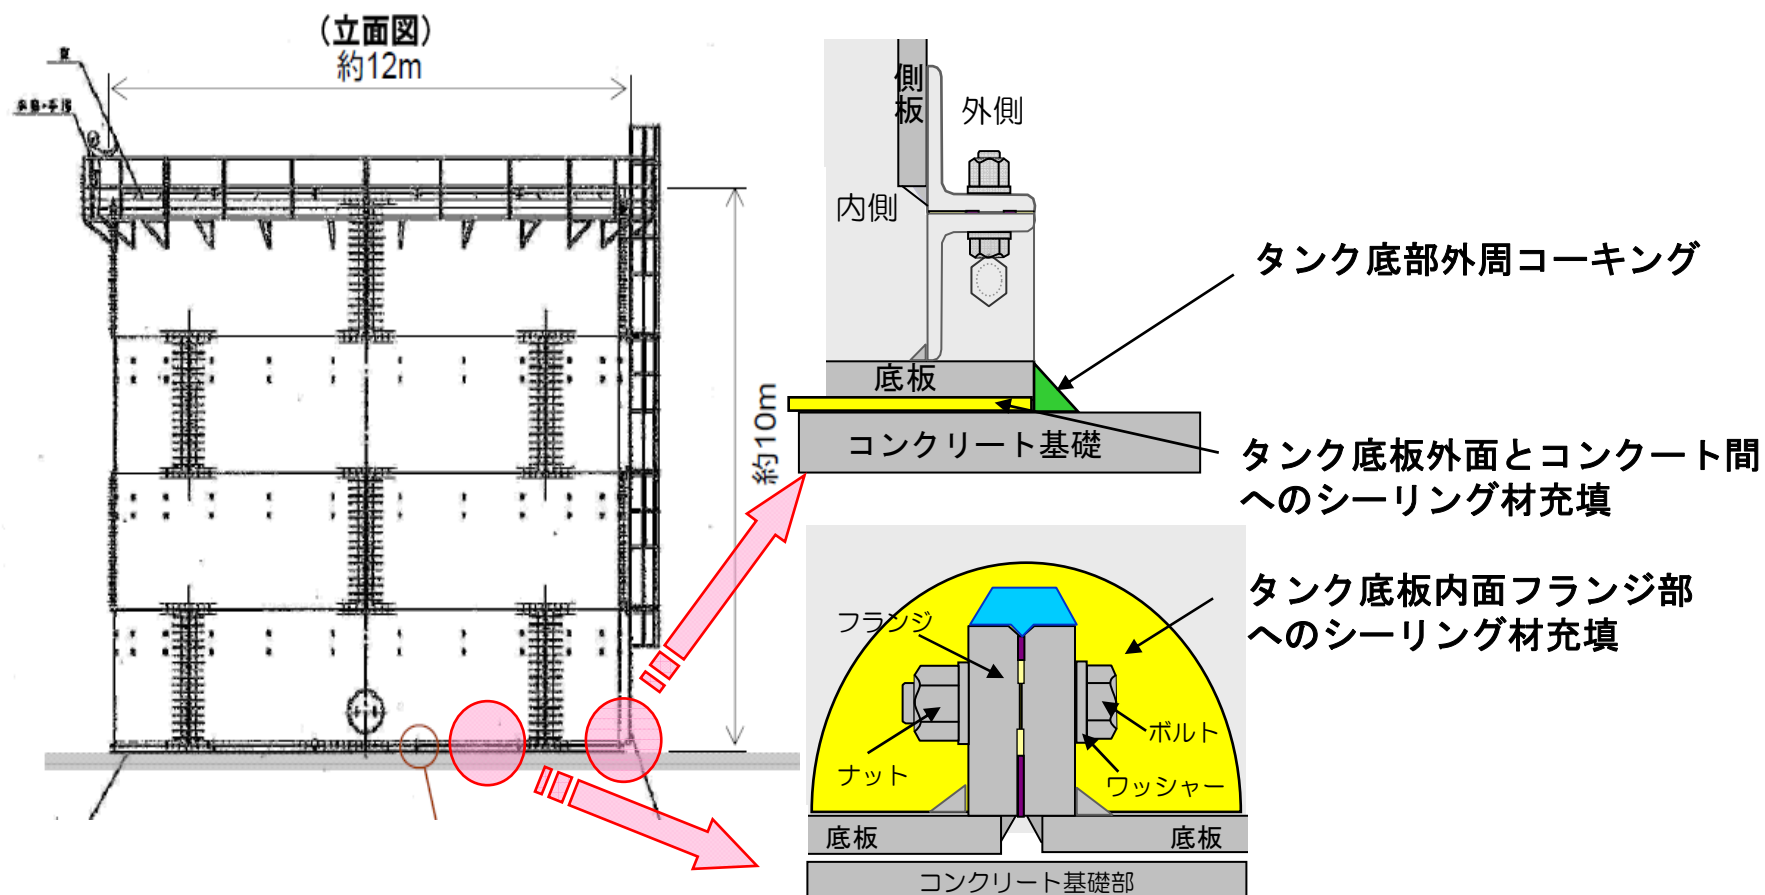
タンク底部への工法概要

- タンク底部外周のコーキング等による止水
 - ・タンクエリア堰内コンクリート塗装（ポリウレタン系）に合わせて、タンク底部外周に同材でのコーキングを実施中。
 - ・昨年12月末時点で約30%の進捗。本年3月上旬に施工完了予定（天候影響あり）
- タンク底板外面とコンクリート間へのシーリング材の充填
 - ・タンク底板外面への樹脂（アクリル系）充填工法について、部分モックアップ試験を実施。施工性、止水性等について確認。
 - ・実機大のモックアップについて本年1月に実施し、施工方法を確立していく予定。
- タンク底板内面フランジ部へのシーリング材の充填
 - ・タンク底板フランジ部をタンク内面（水中）から樹脂（シリコン系）でコーティングする装置を開発中。
 - ・底板フランジ部部分モックアップ試験を実施し、施工性、止水性等について適用可能であることを確認。
 - ・4月施工開始を目標に、施工装置の設計・製作を実施すると共に、導入する場合のタンクリプレース計画等を踏まえた施工計画を検討中。
- タンク側板フランジ部へのシーリング材の充填
 - ・候補となるシーリング材（ゴム系、ポリウレタン系）を選定し、環境試験を実施中。（側板からの漏えいについては、パトロールによる早期検知およびボルト増し締めによる対応を実施中）

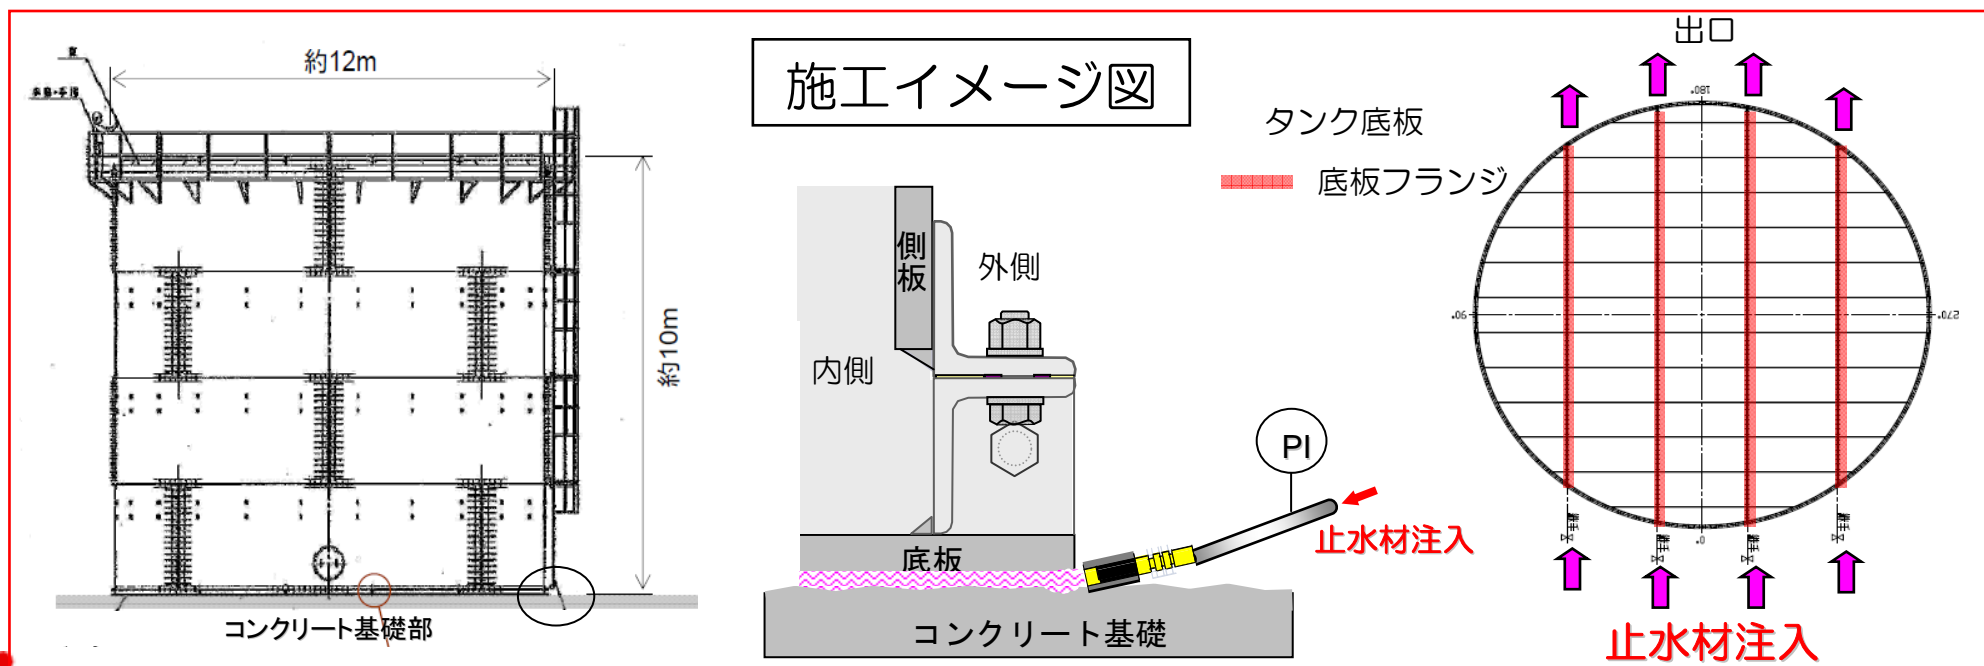
<参考>タンク底板下部へのシーリング材注入工法概要(検討中)

- タンク底板を模擬した試験体による部分モックアップを実施
 - 施工後、タンク水頭圧模擬に対する穴の止水性を確認。
- 実機モックアップを実施し、出口側からの充填剤が出てくることを確認することで、底板フランジ下部への施工可否を確認
 - 平成26年1月 施工法確立予定

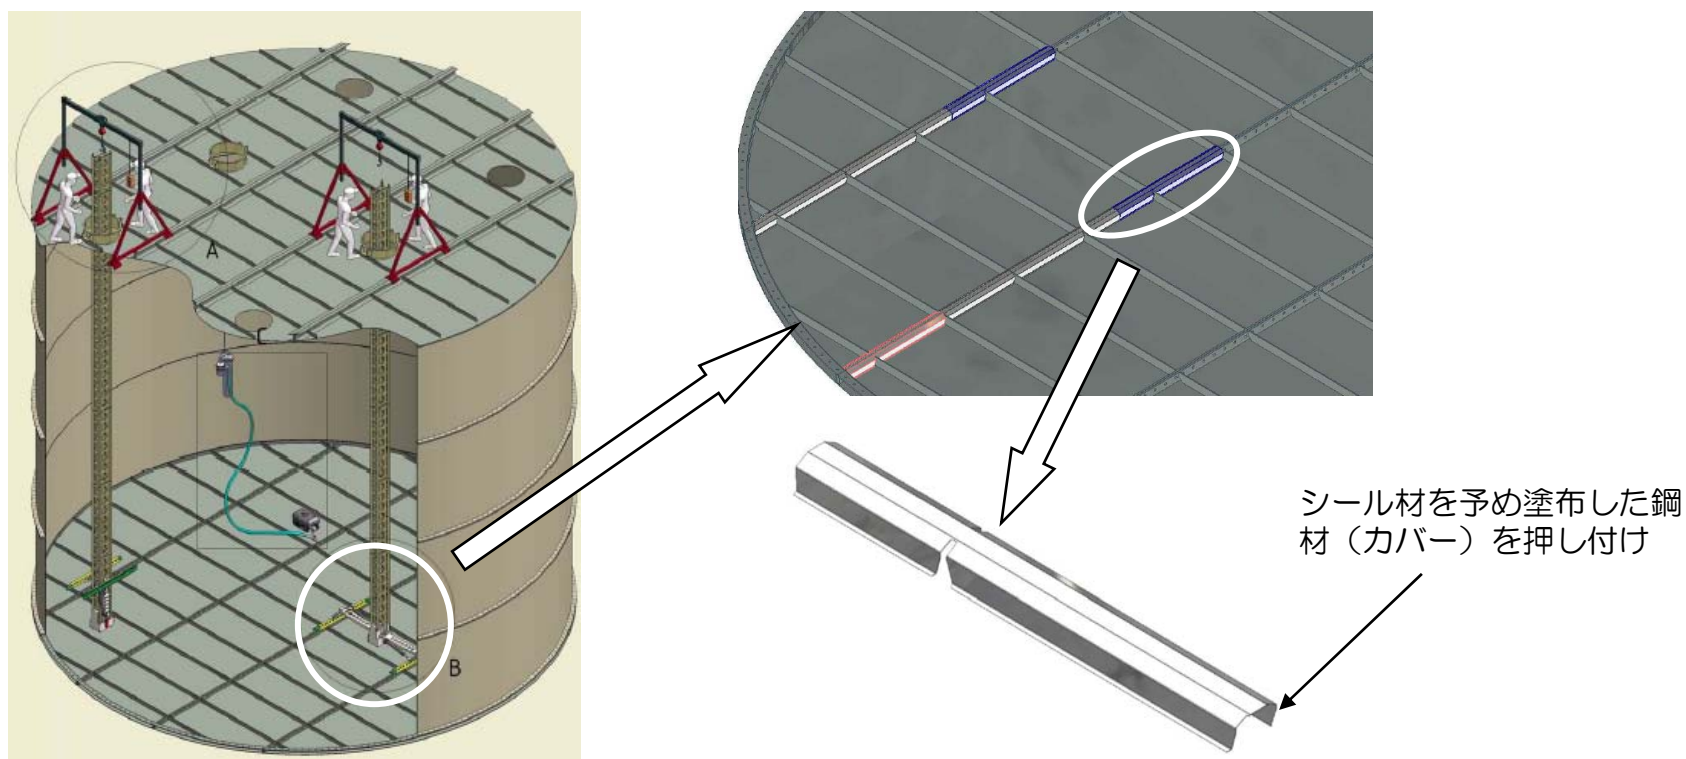
<参考>タンク底板内面フランジ部補修工法概要①（検討中）

- 予めシーリング材を塗布した鋼材をタンク上部から挿入した補修冶具（マストシステム）にてフランジ部に取り付ける工法。
- タンクに水が入った状態で施工が可能。
- フランジ部のみをカバーするため、廃棄物の発生が少ない。
- タンク上蓋へ装置を挿入するための穴開け、フランジ部のクラッド除去を事前に実施することが必要。
