No.1ろ過水タンク堰内雨水の溢水について

平成26年4月9日
東京電力株式会社

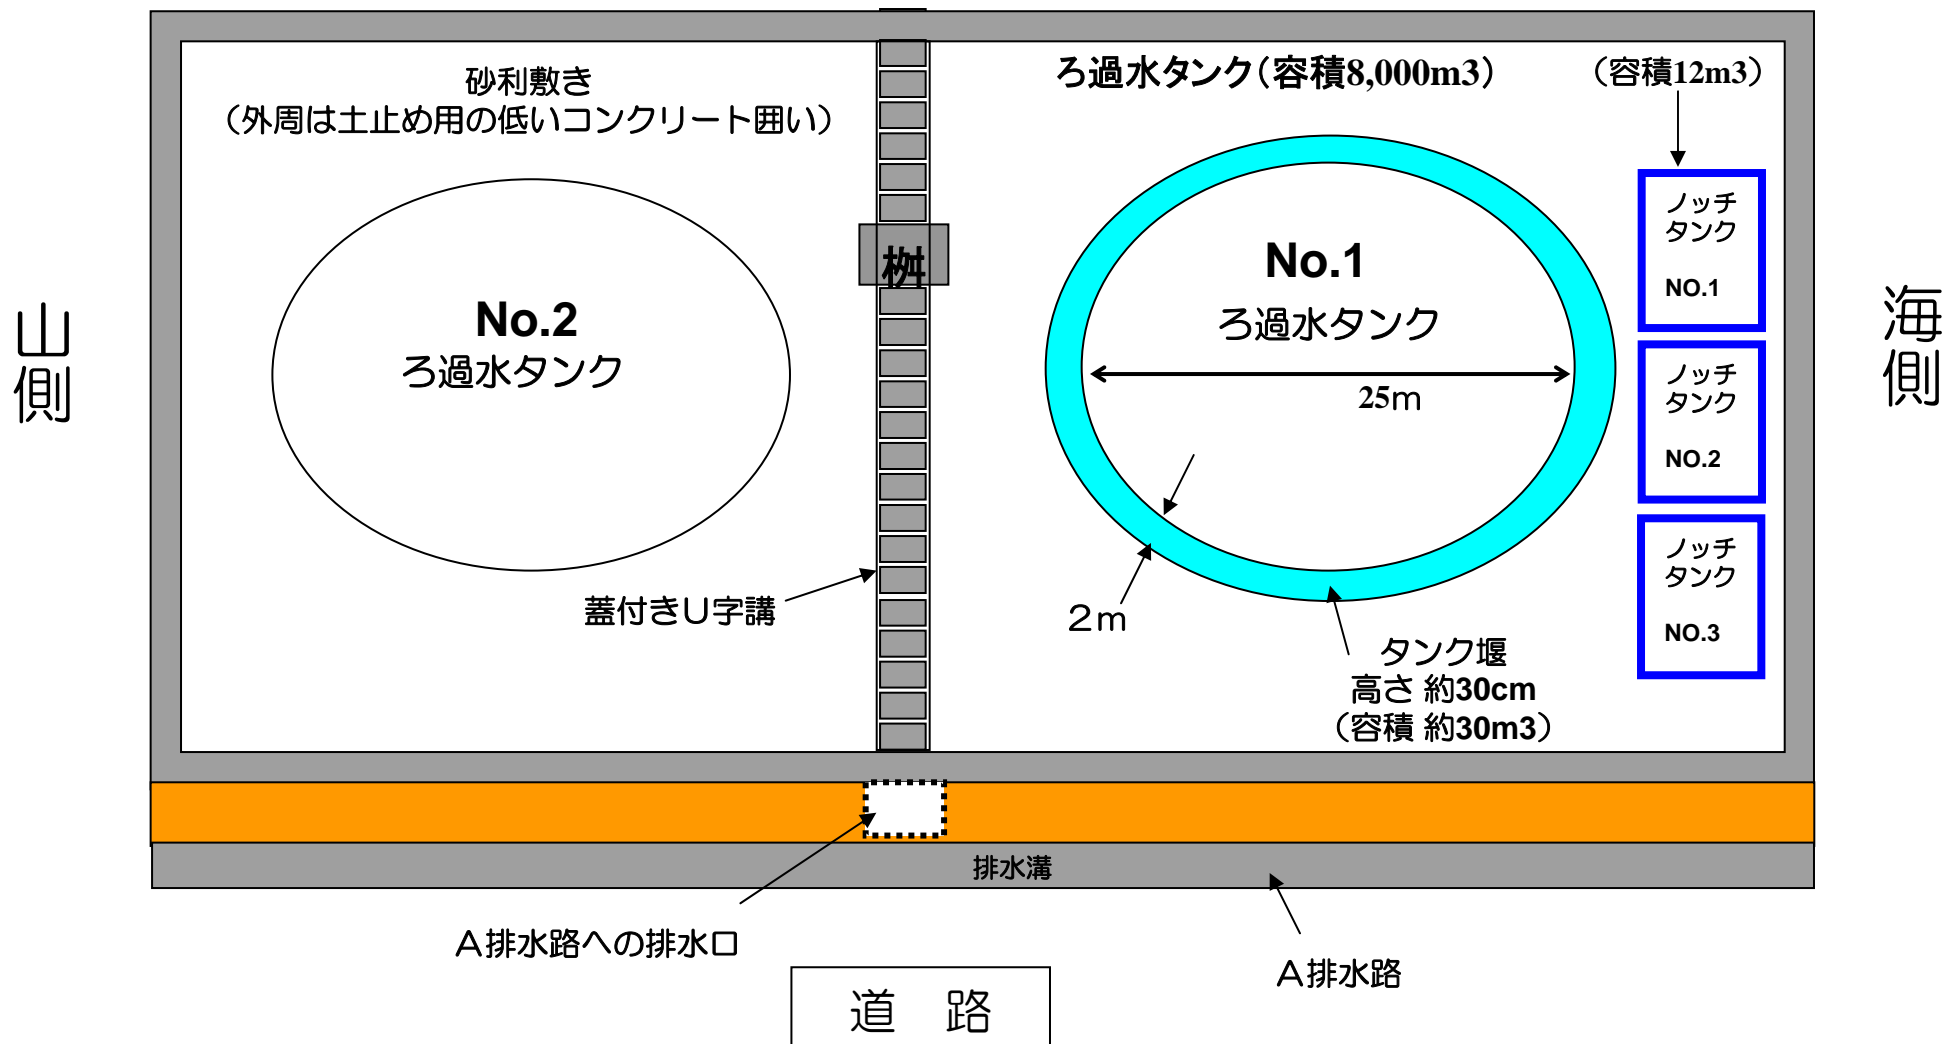
■No.1ろ過水タンク周辺図

- 4月3日からの降雨対応でNo.1ろ過水タンク堰内雨水処理を4月3日～4日にかけて実施していたが、激しい降雨により、4月4日 5時30分にNo.1ろ過水タンク堰内の雨水が溢水した。
 - ・ ノッチタンク容量： $12\text{m}^3 \times 3\text{基} = 36\text{m}^3$
 - ・ No.1ろ過水タンク堰内容量：約 30m^3 （吸引車での吸引実績より）
 - ・ 上記堰内雨水流入量：1mmの降雨量で「約 0.6m^3 」
- ※ No.1ろ過水タンクレベル（59.2%）は昨年10月から変化が無いことから雨水の漏水と判断した。
- 水分析結果
 - ・ ノッチタンク②：「排水基準値未満」→ノッチタンク周辺に排水実施
 - ・ ノッチタンク①③：「排水基準値超過」→吸引車で $4,000\text{m}^3$ タンクへ
 - ・ No.1ろ過水タンク堰内の残水（満水）：→吸引車で $4,000\text{m}^3$ タンクへ
 - ・ ろ過水タンク周り側溝出口：「排水基準値未満」
- ※ A排水路への汚染水流出はないと判断→14:25発話

- ① ノッチタンクの増設を検討する
→設置スペースの問題あり
- ② NO.1ろ過水タンク天板に雨樋設置を検討する
→一番の有効策
- ③ 集中的なゲリラ豪雨が予想される場合は、吸引車のオペレータを待機させる
→上記①②の対策が実施されるまでの短期的な対応
- ④ ノッチタンク毎に「満水」となった時点で速やかに水分析を依頼する
