## 第251回「地域の会」定例会資料〔前回定例会以降の動き〕

# 燃料装荷後の健全性確認について

## 柏崎刈羽原子力発電所 7号機に係る試験使用の承認について

## 「廃炉」の主な作業項目と作業ステップ

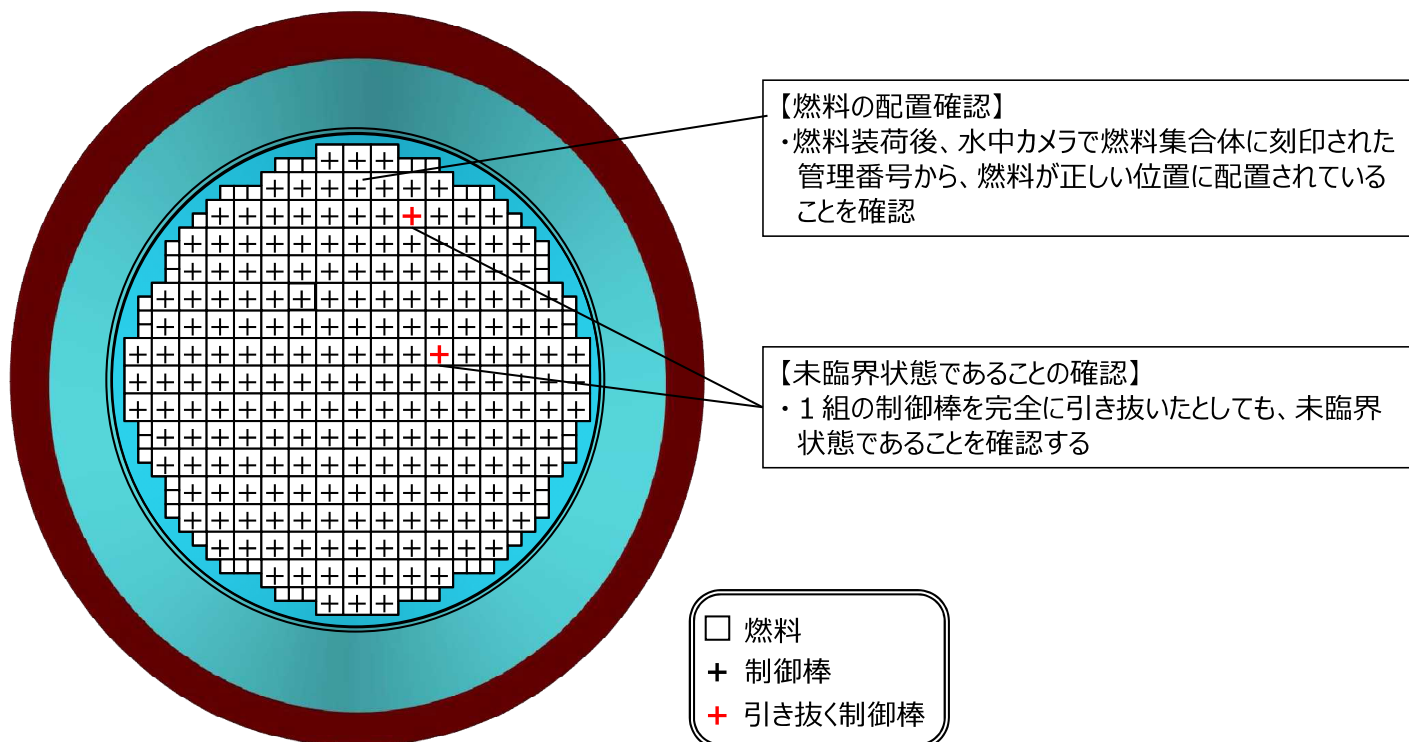
<原子炉(上から見た図)>

## ① 燃料装荷後の燃料配置確認・未臨界状態の確認

- 燃料装荷後、すべての燃料が正しい位置に配置されたことを確認
- 制御棒1組(2本)を完全に引き抜いた状態であっても未臨界状態※であることを確認

※未臨界状態：核分裂の連鎖反応が連続的に続かないこと

- 4月26日3時35分、4月15日より実施していた燃料装荷が完了しました。
- 本日から健全性確認として燃料配置確認<sup>※1</sup>と未臨界状態<sup>※2</sup>の確認を実施いたします。
- 燃料装荷後の健全性確認については以下をご覧ください。  
[https://www.tepco.co.jp/niiigata\\_hq/data/press\\_conference/kk-  
np/pdf/2024/20240411kisha.pdf](https://www.tepco.co.jp/niiigata_hq/data/press_conference/kk-<br/>np/pdf/2024/20240411kisha.pdf)

工 程	進 捗 状 況
○ 燃料配置確認（4/26 完了）	○ 装荷された燃料が正しい配置であることを確認
○ 未臨界状態の確認（4/27 完了）	○ 制御棒を 1 組完全に引き抜いても未臨界状態であることを確認

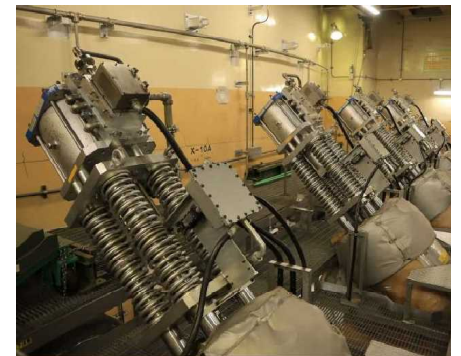
## ② 原子炉圧力容器漏えい確認

- 原子炉圧力容器の蓋を閉じ、圧力容器・配管への水張り
- 圧力容器を通常運転圧力以上まで加圧し、そのまま4時間以上その圧力を保持
- 圧力保持後に、原子炉圧力容器や配管・弁などから水の漏えいがないことを目視により確認

確認する配管の例  
主蒸気配管

確認する弁の例  
主蒸気隔離弁

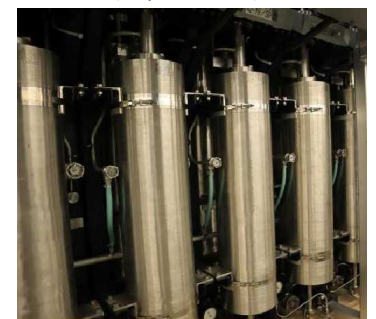
## ③ 制御棒駆動機構の機能確認

- 制御棒1組（2本）を全て引き抜いた状態とする
- 引き抜いた制御棒を水圧で急速に挿入し、原子炉緊急停止（スクラム）機能を確認
- 205本ある全ての制御棒について実施

スクラム弁・窒素容器

アキュムレータ

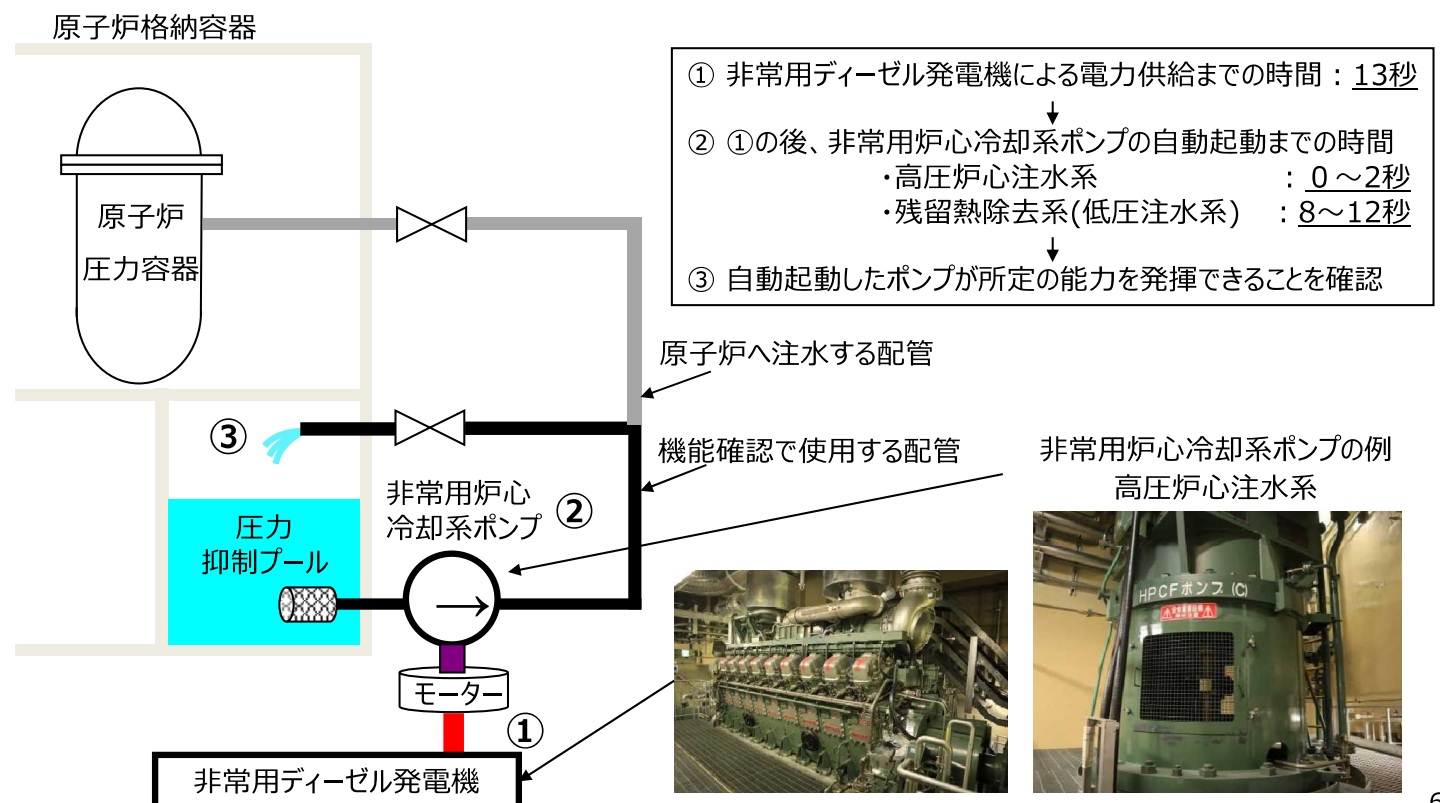
#### ⑤ 非常用ディーゼル発電機および非常用炉心冷却系機能確認

- 原子炉格納容器の漏えい率確認後、非常用ディーゼル発電機および非常用炉心冷却系が所定の時間内に自動起動が完了することを確認
- また、自動起動したポンプが所定の能力を発揮できることを確認

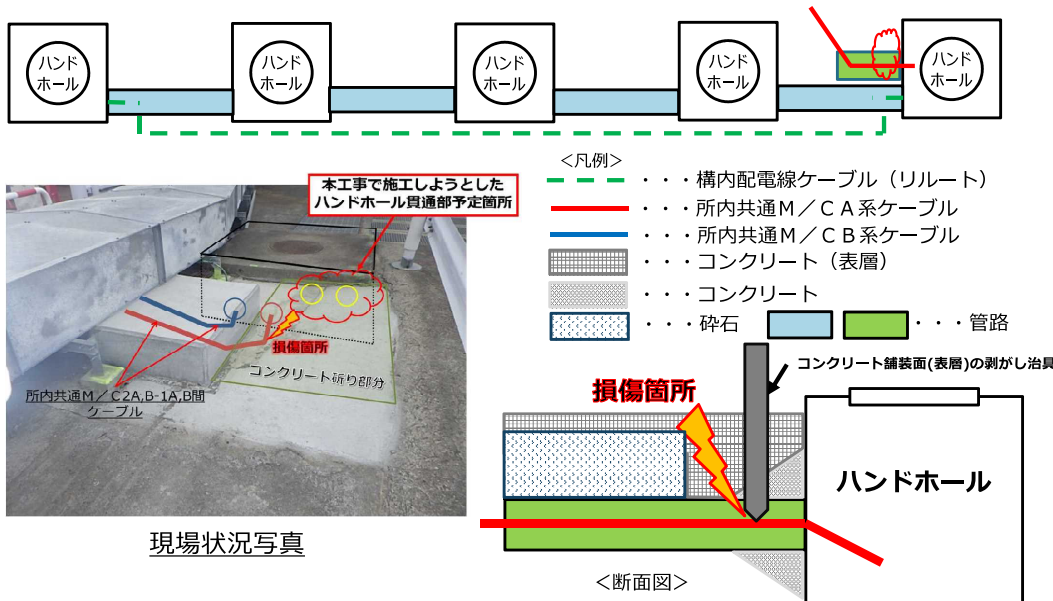
1. 工事概要

構内配電線の埋設管路の補修（リルート）に伴い、屋外舗装箇所の掘削工事を実施していた。当日は、このうち、コンクリート舗装面（表層）の剥がし作業を実施していたもの。

- 当日は、コンクリート舗装面（表層）の剥がし作業を行う計画であり、作業班（作業班長1名、作業員3名の体制）は、要領書に従い実施していた。
- 当該剥がし箇所（ハンドホール近接部）は、コンクリート舗装面と、埋設管路とハンドホールを固定しているコンクリート部とが一体構造となっていた。
- このため、当該作業班は、埋設管路とハンドホールを固定しているコンクリート部まで剥がし作業を継続した結果、埋設管路及びケーブルの損傷に至った。

- <対策>
  - 当社は、充電部近接作業（※）に関するリスク評価において、事前の現場確認を踏まえた作業班に対する具体的な注意喚起事項を抽出し、元請企業に対して作業班全員への周知徹底を指示する。
  - 充電部近接作業については、その内容によらず、ケーブル損傷に至るリスクがあるという前提でリスク評価を行い、停電作業の要否や作業計画の見直しも含めて検討・実施する。
  - 充電部近接作業については、作業前に現場確認を行った上で実施するとともに、たとえ今回のようなコンクリート舗装面（表層）の剥がし作業においても、当社が立ち会うこととする。
  - 当社は、元請企業の対策の実施状況を確認する。

- <対策>
  - 当社によるリスク評価や指示に基づき、当該元請企業は、事前の現場確認を踏まえて、日々の作業毎に具体的な注意喚起事項を決めるとともに、作業班に対して、TBM-KY、現地KYを通じ、伝えることを徹底する。
