福島第二原子力発電所からのお知らせ（平成27年12月号）

福島第二原子力発電所 1～4号機は、安定した燃料の冷却を継続しています。発電所の最新状況や、様々な取り組みをお知らせします。

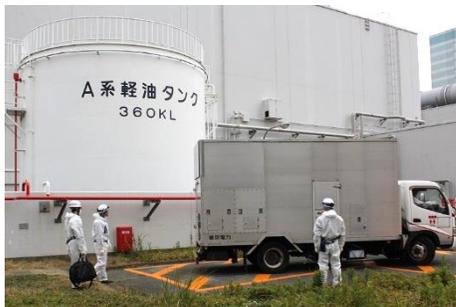
プラント付近までの電源車の運転

- 当所では、福島第一の全電源喪失事故以降、電源強化対策の一環として、電源車やガスタービン発電機車を高台（海拔約46m）に配備し、これらを的確に扱えるよう、計画的に訓練を実施しています。
- 本年12月に実施した電源車の訓練では、所員が高台からプラント付近まで電源車を運転し、ケーブルの引き出しから、接続、電源車の起動まで、一連の操作を実施しました。ケーブルの接続においては、感電防止等の安全確認を十分に行うなど、手順を確認しながら慎重に作業を進めました。
- 電源車は、有事の際に使用済燃料プールへの注水に必要な電力を供給するなど、初期対応において重要な役割を担います。引き続き訓練を重ね、作業の確実性などさらなる技能の向上を図っていきます。

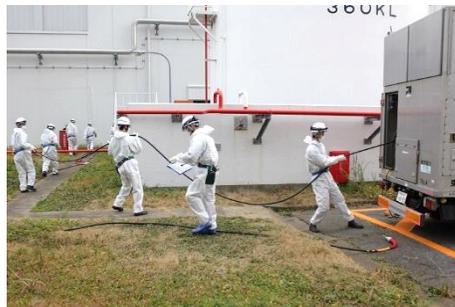
電源車からのケーブル引き出し

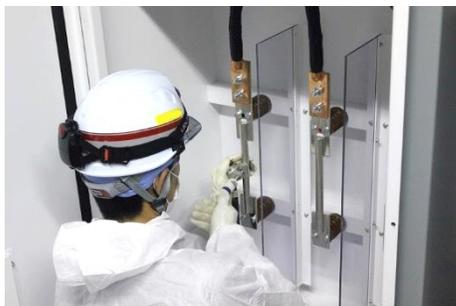
ケーブルの接続

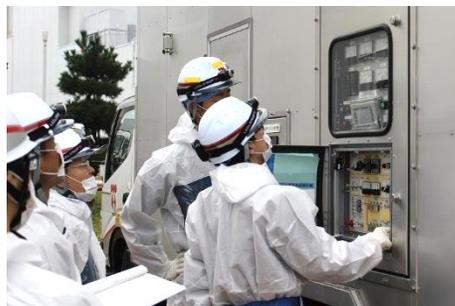
電源車起動後の電圧や周波数の調整

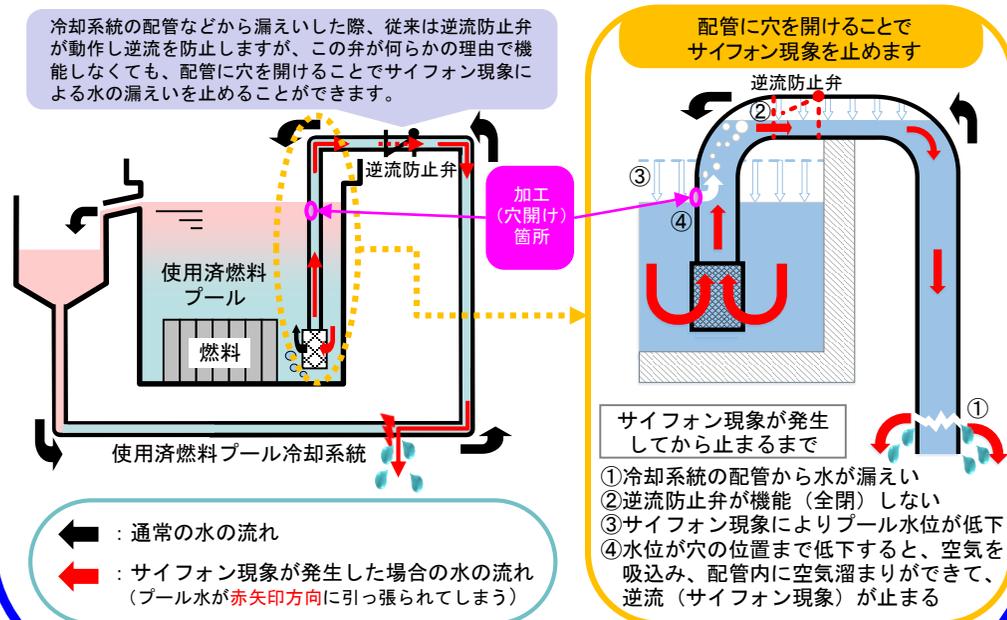
○使用済燃料プールにおけるサイフォン現象のイメージ

冷却システムの配管などから漏えいした際、従来は逆流防止弁が動作し逆流を防止しますが、この弁が何らかの理由で機能しなくても、配管に穴を開けることでサイフォン現象による水の漏えいを止めることができます。

- 当所では、すべての燃料（約1万體）は1～4号機の各使用済燃料プール内で一括管理し、安定した冷却を継続しています。
- 3号機では、燃料の冷却に係わる設備の信頼性向上を目的として、使用済燃料プール冷却系の配管において、サイフォン現象によるプール水位低下を防止するための加工（穴開け）を2016年1月に行うこととしています。
- サイフォン現象とは、水槽にホースを入れ、もう片方を水面より低い位置へ置いた時に、水槽の水が流出し続ける現象です。従来でも逆流を防ぐ弁が機能し水の流出を防ぐことができますが、仮にこの弁が機能しなかったことを想定しても、この穴により、水の漏えいを止めることができます。
- 今後、1、2、4号機についても、同様な穴開け作業を行っていきます。

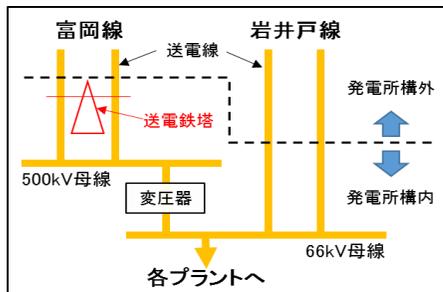
構内配電網 (イメージ)

- 当所は現在、安定した燃料冷却を継続していますが、これらの設備を動かすために必要な電力は、発電所の外部から供給されています。
- 今回、この外部電源のうち、当所構内に設置している送電設備の一部について、同時にすべての電力供給が停止しないよう、部分的に停電させ、送電線の点検を行いました。
- 送電線の点検箇所は、地上約65mで足場もなく、しっかりと保護具を身に付けているとはいえ、一瞬たりとも気が抜けない作業環境ですが、作業は一つひとつ、着実に、安全を確認しながら慎重に進められました。
- 送電設備のメンテナンスは、安定して外部電源を確保していくための重要な作業の一つです。

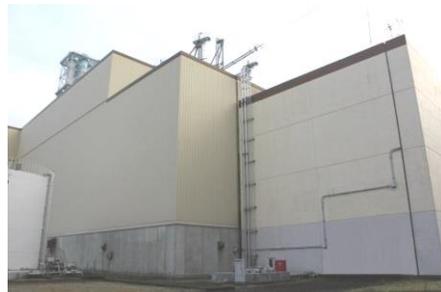
500kV開閉所外観

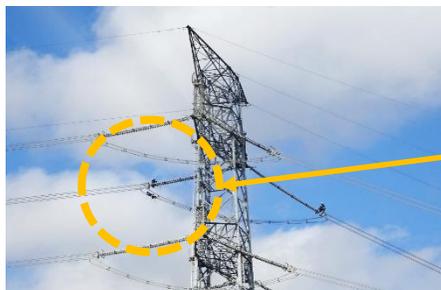
送電鉄塔

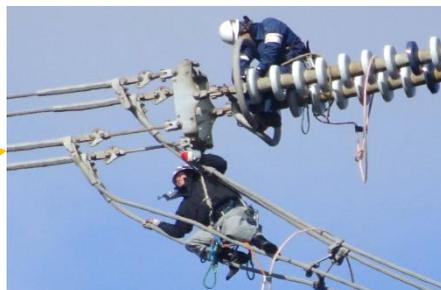
送電線点検作業

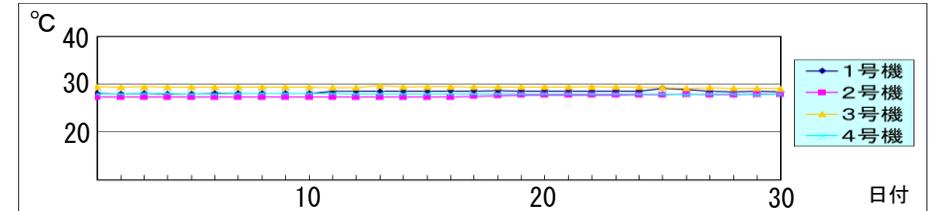
【使用済燃料プール水温度】

使用済燃料プール水の温度は、30℃程度で安定して推移しており、燃料の冷却を維持しています。
