2. 事故の収束に向けた道筋の完了 (2011年12月16日)

「事故の収束に向けた道筋（ステップ2）完了」のポイント

「福島第一原子力発電所・事故の収束に向けた道筋」の進捗状況（2011年12月16日）

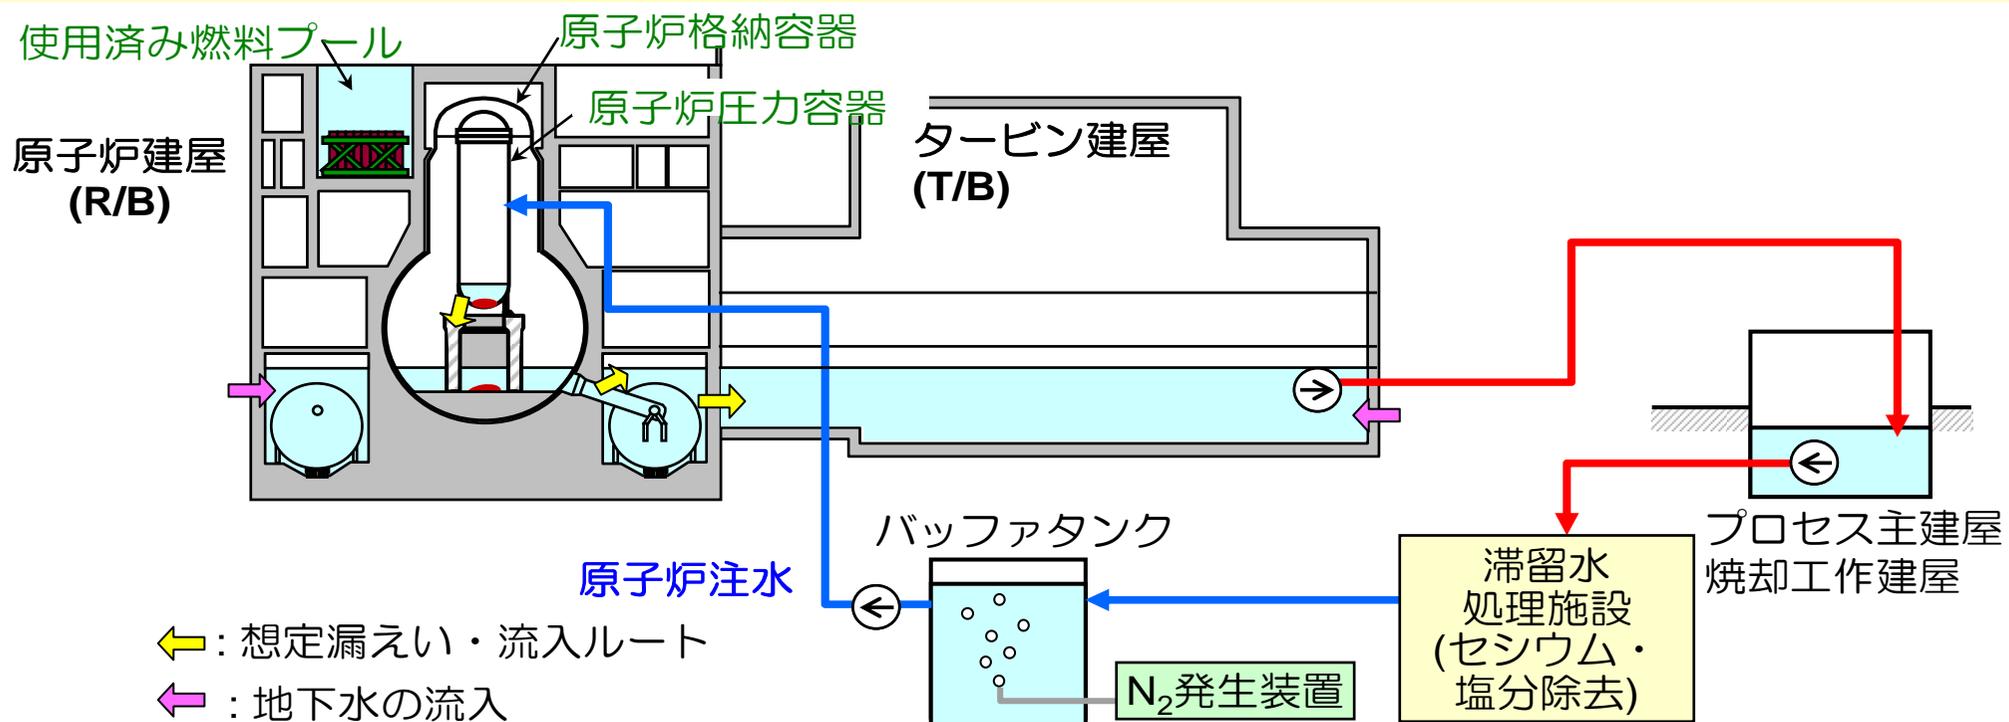
循環注水冷却システム概略図

- 冷却水が、原子炉圧力容器から原子炉建屋を通じ、タービン建屋地下に漏えい。
→漏えいした汚染水を、セシウム・塩分除去後、原子炉注水に再利用する
「循環注水冷却システム」を構築。
- 原子炉圧力容器注水設備の系統は、注水ポンプ、注水ライン、タンクから構成。
→これらは多重性、多様性、独立性を確保。
- 建屋への地下水の流入により、地下滞留水は増加傾向。

- ステップ1において建屋等に滞留する汚染水（滞留水）を処理して原子炉注水のために再利用する「循環注水冷却」を開始(2011/6/27)
- 注水冷却と格納容器からの放射性物質の放出管理・抑制
 - ✓ 循環注水冷却による冷却により100℃以下で安定
 - ✓ 損傷した燃料が圧力容器及び格納容器内のどこに存在しているかを正確に把握することは難しいが、格納容器内の温度は100℃以下で安定
 - ✓ 損傷した燃料が格納容器内に漏洩している場合においても、冷却されて蒸気発生が抑えられ、それに伴う格納容器からの放射性物質の放出は抑えられている状態

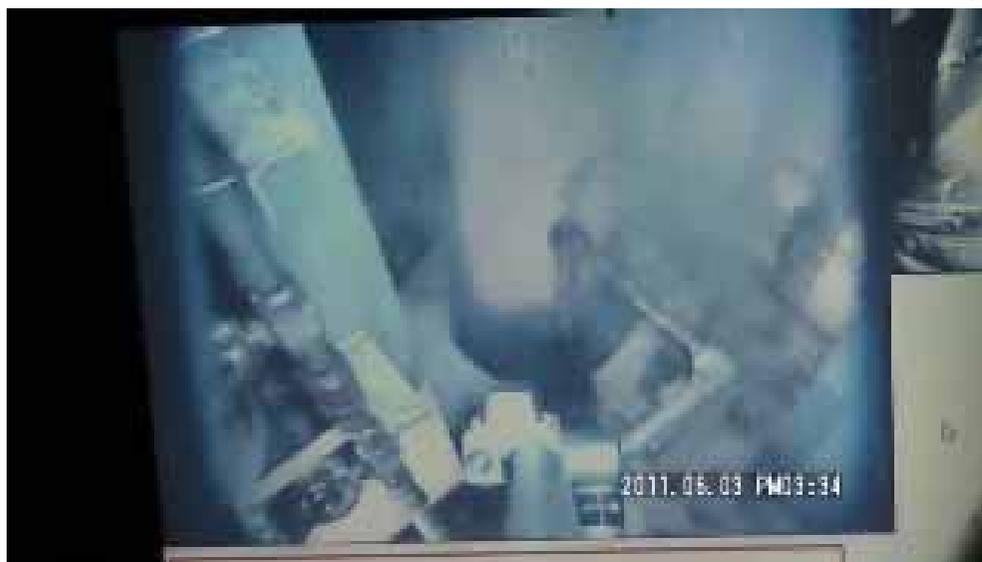
2011年6月3日撮影の1階床貫通部
からの蒸気放出

6月3日に1階床貫通部から確認された蒸気放出は10月13日時点では
確認されませんでした。

蒸気発生は止まっているか、発生していても少量で、建屋に漏洩する前に
凝縮しています。（格納容器内は冷却されている）

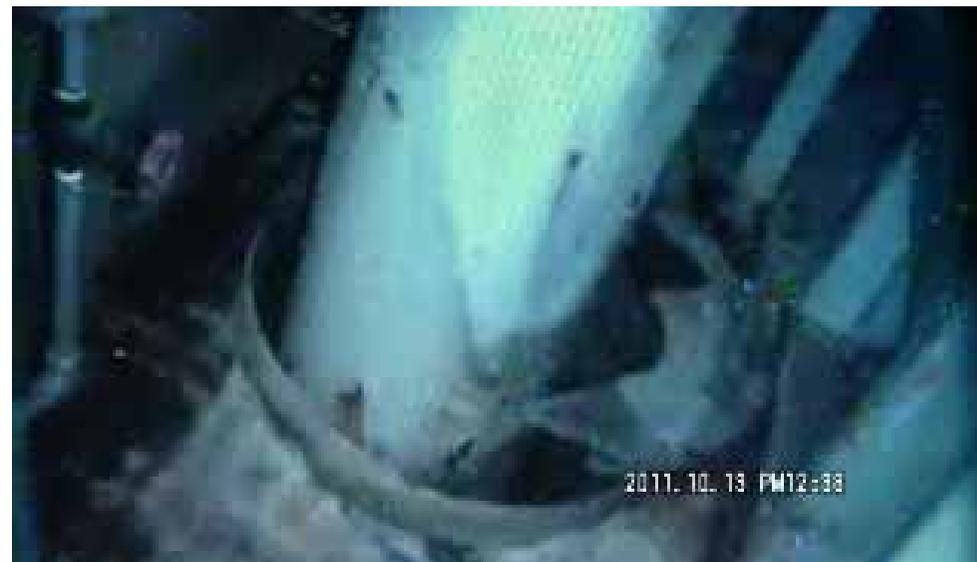
2011年10月13日撮影の1階床貫通部
の状況(蒸気放出無し)

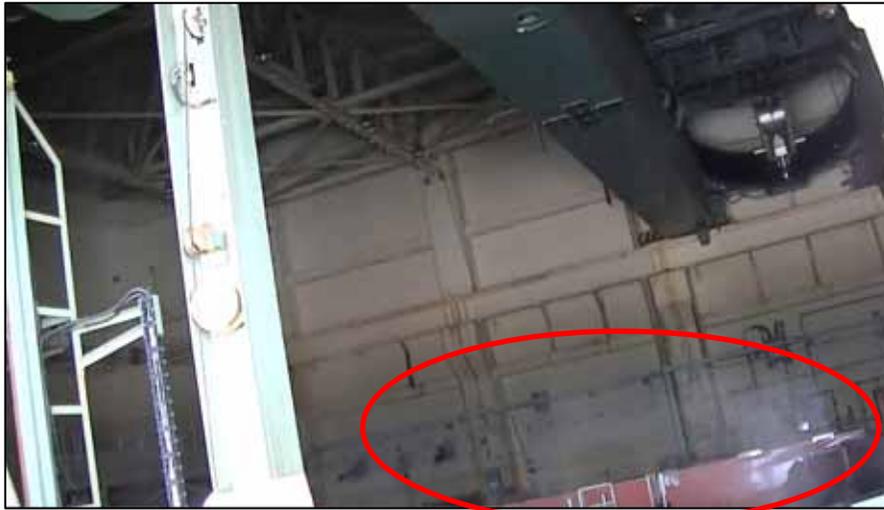
2011年9月17日撮影の5階原子炉直上部からの蒸気放出

- ・9月17日には確認された蒸気放出が10月20日時点で確認されませんでした。
- ・加えて、10月20日には天井クレーンの塗装が急激にはげ落ちており、これは乾燥を示す現象と考えられます(高い湿度にさらされた塗装の粘着力が落ち、乾燥した際に剥がれ落ちる現象)。

蒸気発生は止まっているか、発生していても少量で、建屋に漏洩する前に凝縮しています(格納容器内は冷却されている)。

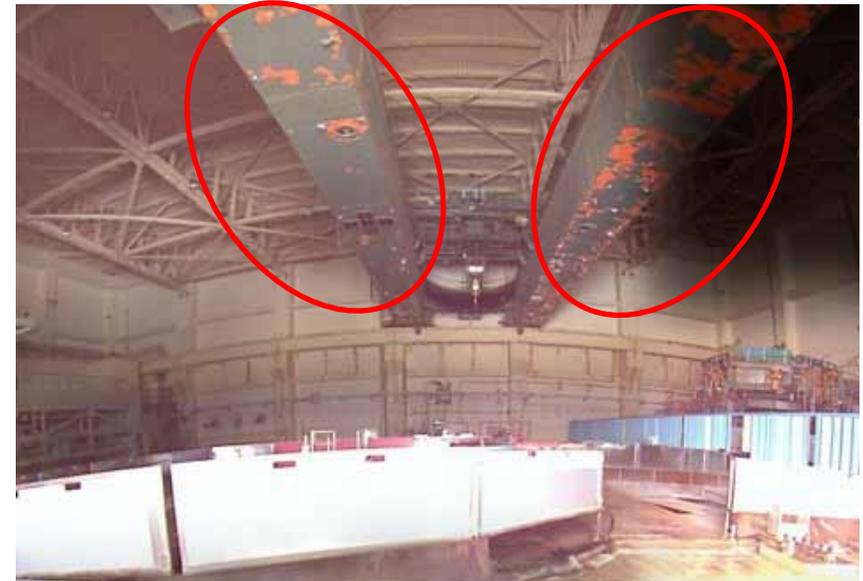
2011年10月20日撮影の5階原子炉直上部の状況(蒸気放出無し)

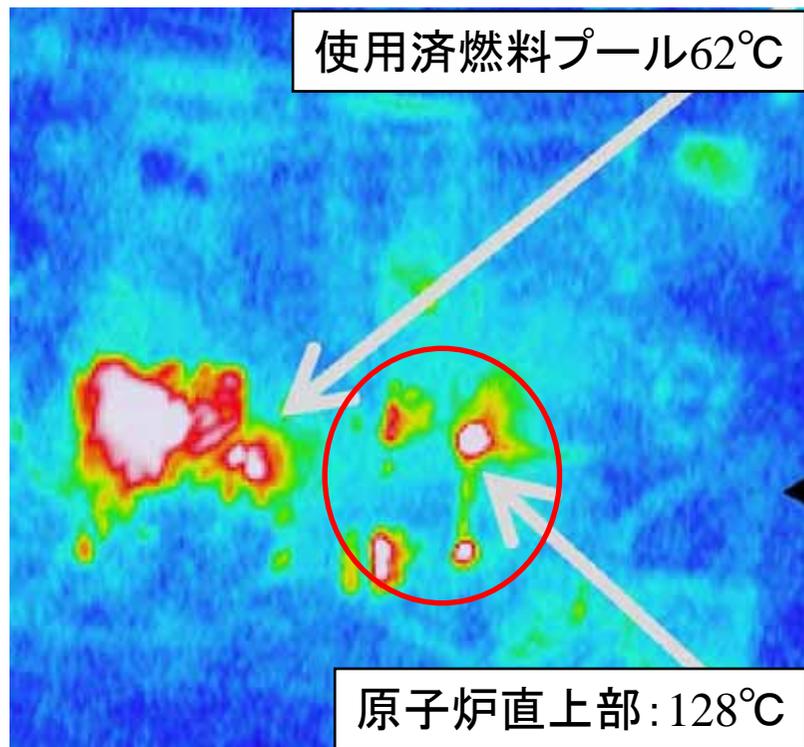
2011年3月20日撮影(自衛隊)

3月20日時点と比較すると、10月14日時点では温度の上昇が見られる点の数や影響の範囲が小さくなっています。

蒸気放出の規模は小さくなっています(格納容器内は冷却されている)。

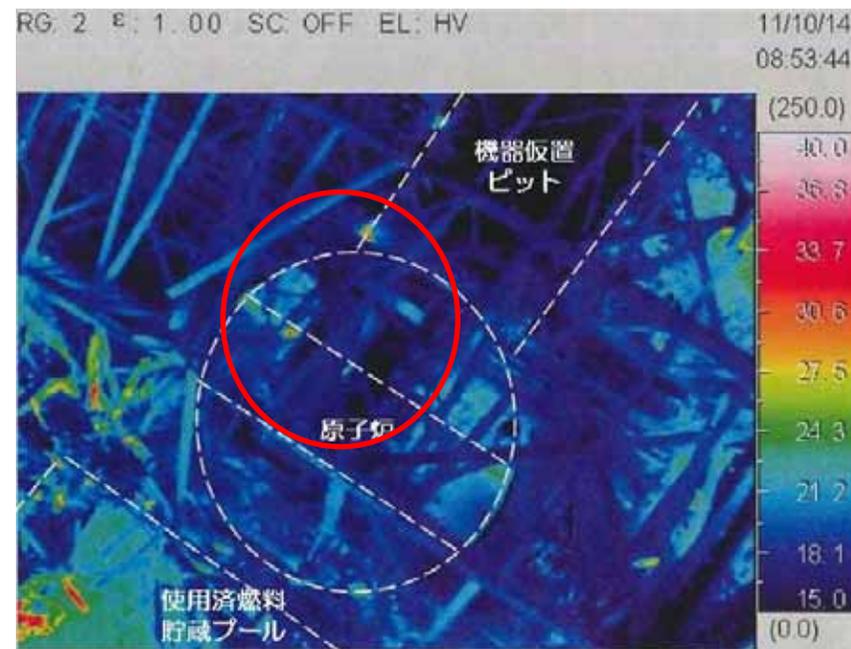
2011年10月14日撮影

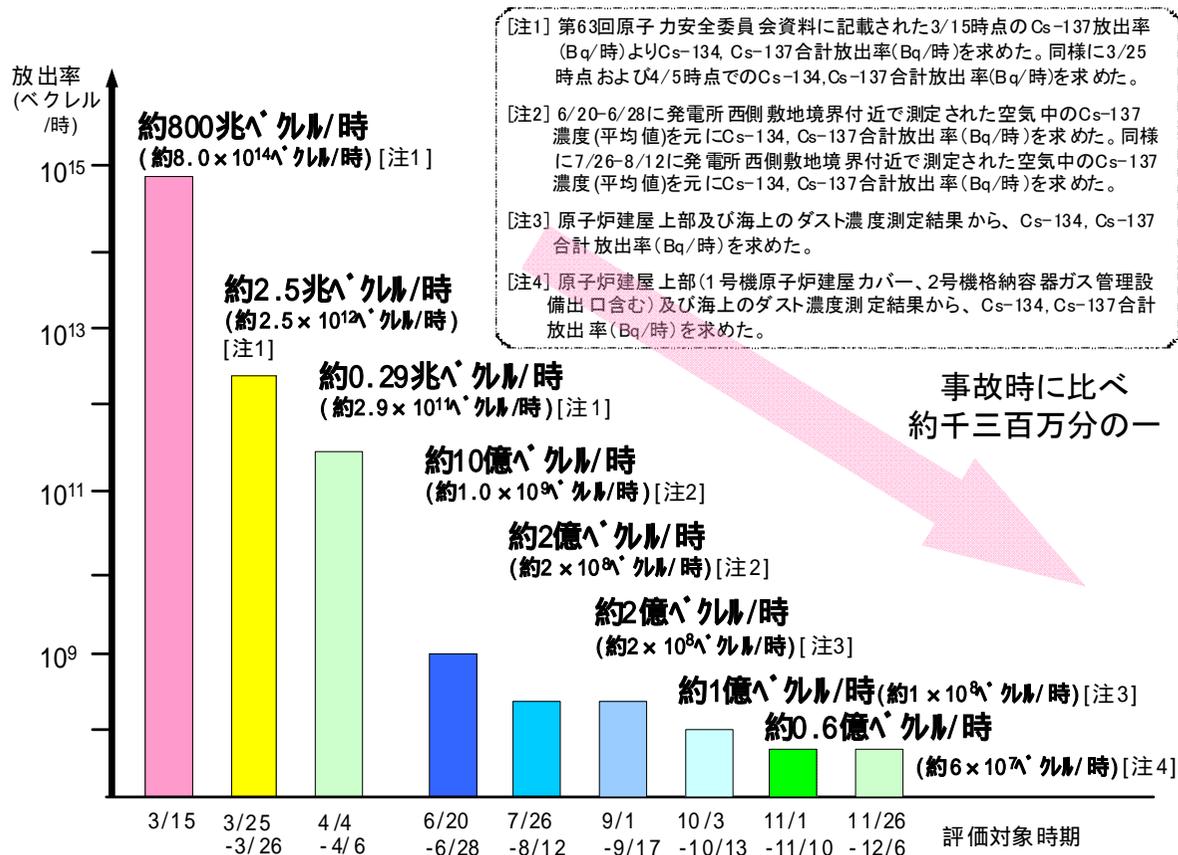
1～3号機からの放射性物質（セシウム）の一時間当たりの放出量

- 1～3号機格納容器からの現時点の放出量（セシウム）を、原子炉建屋上部等の空气中放射性物質濃度（ダスト濃度）を基に評価すると、放出量の最大値は 合計約0.6億ベクレル/時となりました。これは事故直後と比べ、約1300万分の1の値です。
 - これによる敷地境界の被ばく線量は、最大0.1mSv/年となります。（これまでに既に放出された放射性物質の影響を除きます）
- なお、法令で定める線量限度は1mSv/年です。

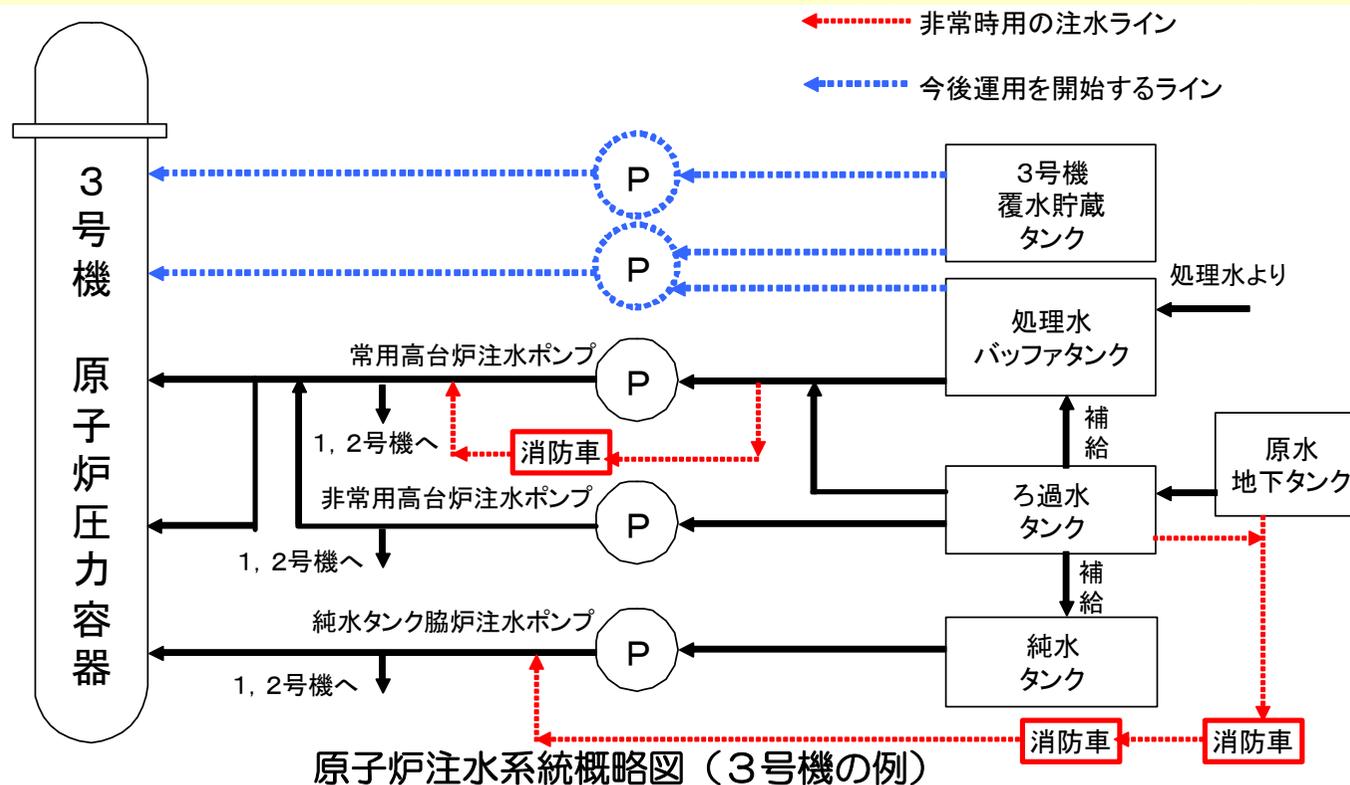
- 東京電力株式会社福島第一原子力発電所第1～4号機に対する中期的安全確保の考え方に基づく施設運営計画について、原子力安全・保安院より妥当であると評価を頂きました。
- 原子炉圧力容器・格納容器注水設備の系統は、注水ポンプ、注水ライン、タンクから構成し、これらは多重化、多様化、独立した系統構成としています。
 - ✓ 水源はろ過水タンク、処理水バッファタンク、純水タンクで構成しています。
 - ✓ ポンプは常用高台炉注水ポンプ、非常用高台炉注水ポンプ、純水タンク脇炉注水ポンプおよび非常時のバックアップ用の消防車により構成しています。
 - ✓ 原子炉への注水ラインは処理水バッファタンクから常用高台炉注水ポンプまたは非常用高台炉注水ポンプを介する注水ライン、純水タンクから純水タンク脇炉注水ポンプを介する注水ラインで構成しています。

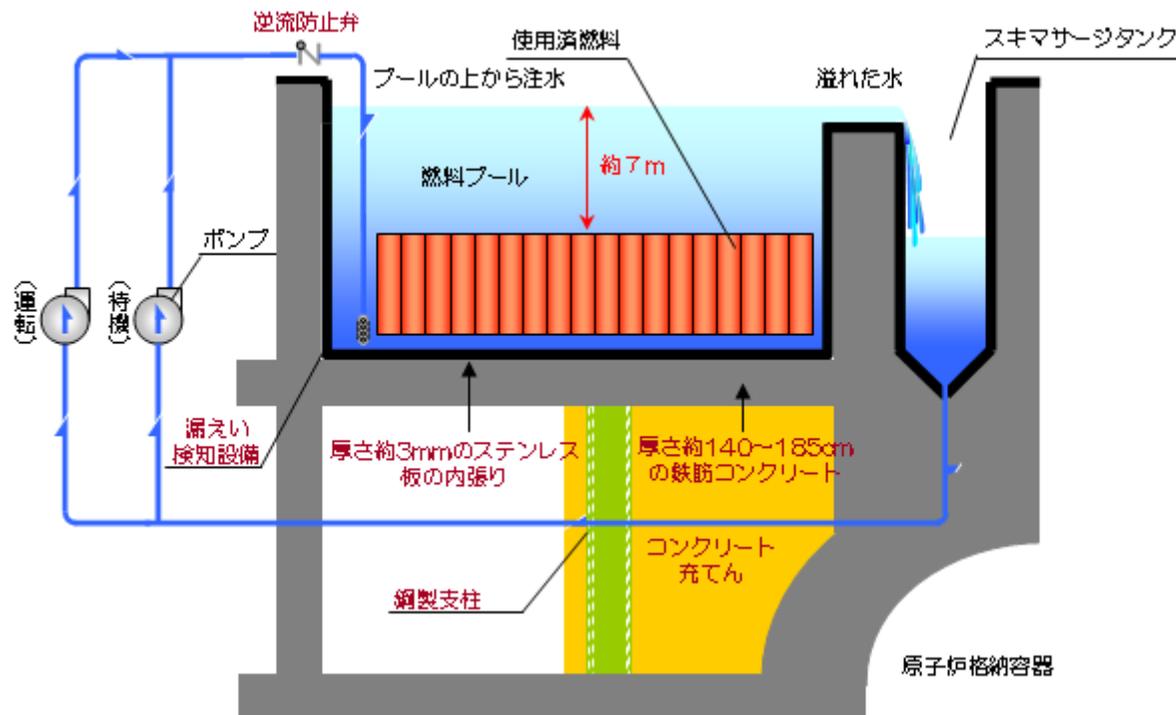
使用済燃料プールのイメージ

- 2,3号機はステップ1 終了時点で既に熱交換器を設置し、プールの水位が維持され、より安定的に冷却できている状態（ステップ2の目標）を達成しました。
- 1,4号機も循環冷却システムが完成し、2011年8月10日、全号機がステップ2の目標を達成しました。
- 4号機では、2011年8月20日、塩分除去装置を稼動しました。2,3号機についても順次塩分除去を実施予定です。
- 使用済燃料プール循環冷却の機能が停止し水位が低下しても、燃料頂部の上部2mに至るまでは約16日以上かかることから、対策のための時間は十分にあります。

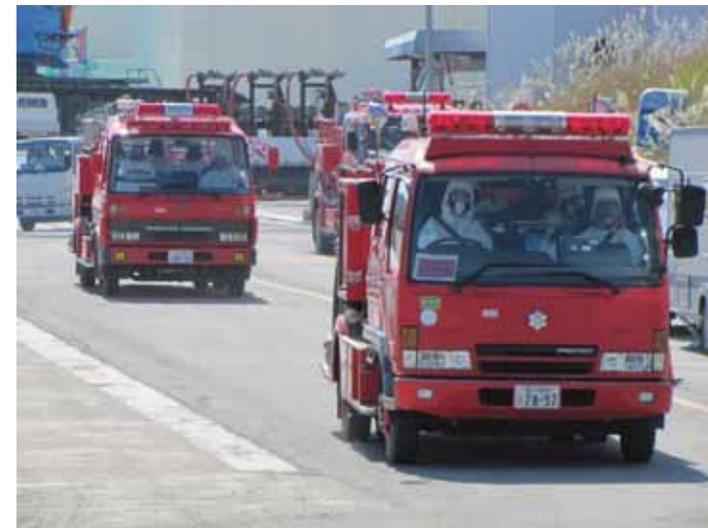
注水設備の復旧訓練状況(福島第一)
2011年10月12日撮影

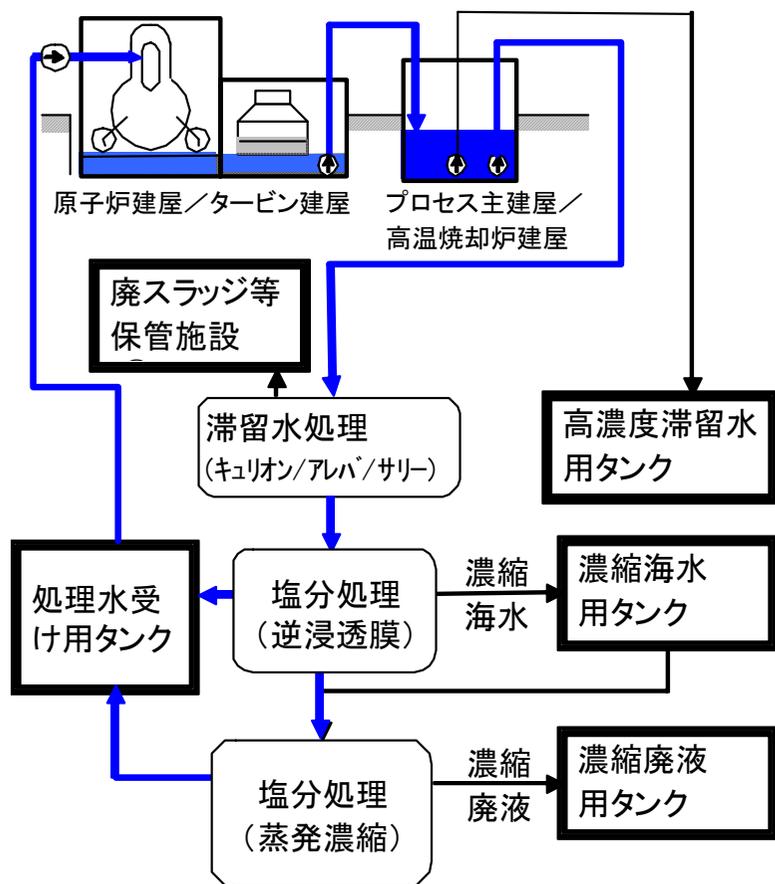
【1～4号機】 <高レベル>

- 以下の対策等を実施し、処理施設を安定的に稼働し建屋内の滞留水を処理することにより、滞留水全体量が減少したことを確認しました。
 - ✓ 高レベル汚染水処理施設の拡充、安定的稼働、除染後の水の塩分処理による再利用の拡大
 - ✓ 高レベル汚染水の本格水処理施設の検討着手
 - ✓ 高レベル汚染水処理施設から発生する廃スラッジの保管及び管理
 - ✓ 海洋汚染防止のため、港湾にて鋼管矢板設置工事を実施。

- 2011年8月18日のサリー本格運用開始に伴い、滞留水の水位は当面の目標レベル（O.P3,000）を維持し、滞留水の全体量は、豪雨や処理施設の長期停止にも耐えられるレベルです。
- 現在、さらに循環注水冷却を継続・強化中です。

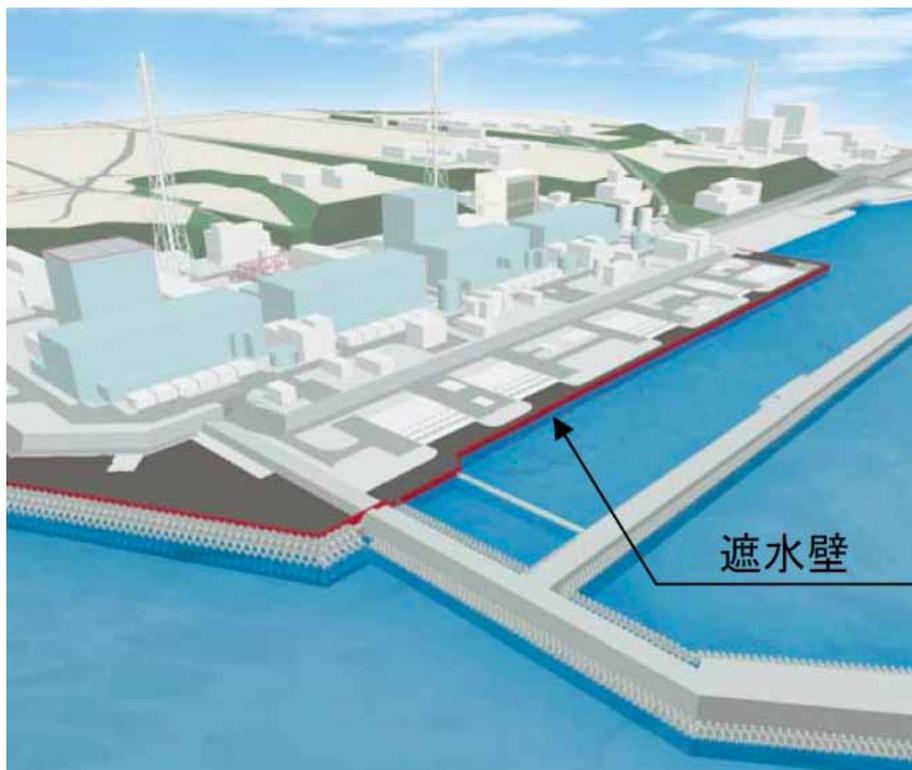
全景図

- 地下水への滞留水流入管理を行い、地下水の汚染及び地下水経由の海洋への汚染拡大防止策を実施あるいは着手しました。
- ✓ 建屋内滞留水の水位をサブドレンの水位より低くすることにより建屋内滞留水の漏出を抑制（サブドレン水の放射性物質濃度分析で確認）
- ✓ 1～4号機の既設護岸の前面に遮水壁を設置する工事に着手（これにより地下水による海洋汚染拡大防止を図る）

遮水壁のイメージ

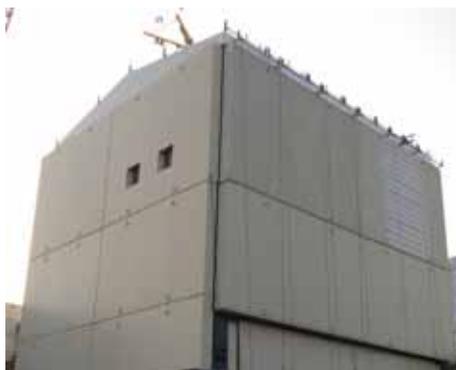
- 放射性物質の飛散を防ぐため、飛散防止剤を散布しています。
- 1号機の原子炉建屋カバーが竣工しました。（2011/10/28）
- 瓦礫の撤去により、発電所敷地内の放射線量が低下しています。
 - ✓ 撤去した瓦礫、及び敷地造成に伴い伐採した樹木など事故収束作業に伴い発生した廃棄物を種類や放射線量に応じて保管エリア内で整理して搬送。
 - ✓ 瓦礫については、放射線量に応じて容器に収納、屋内保管。
- 格納容器ガス管理システムを設置しました。
 - ✓ 1～3号機の格納容器ガス管理システムの運用を開始。
（1号機：2011/12/15 2号機：2011/10/28 3号機：2012/3/14）

1号機原子炉建屋カバー設置

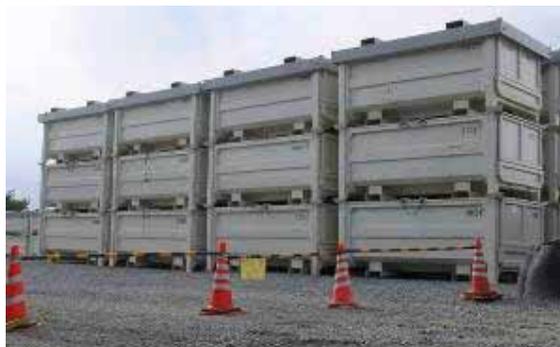
瓦礫を収納した容器

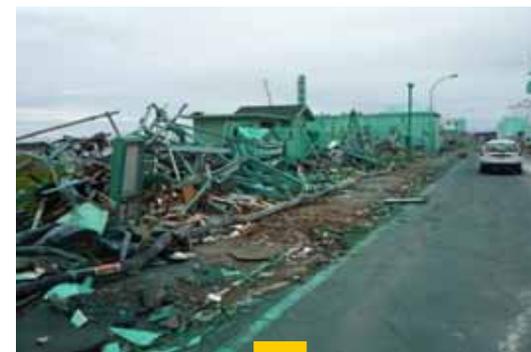
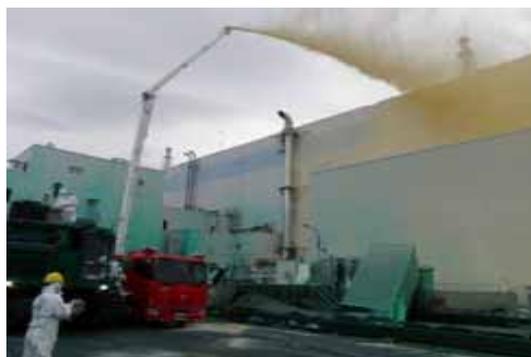
敷地、建屋本体への飛散防止剤散布

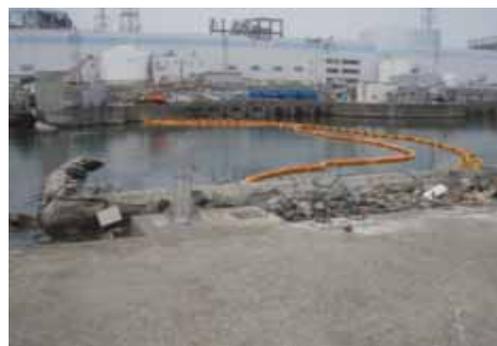
シルトフェンス設置

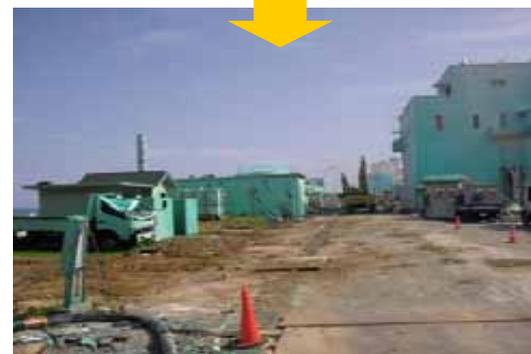
瓦礫の撤去

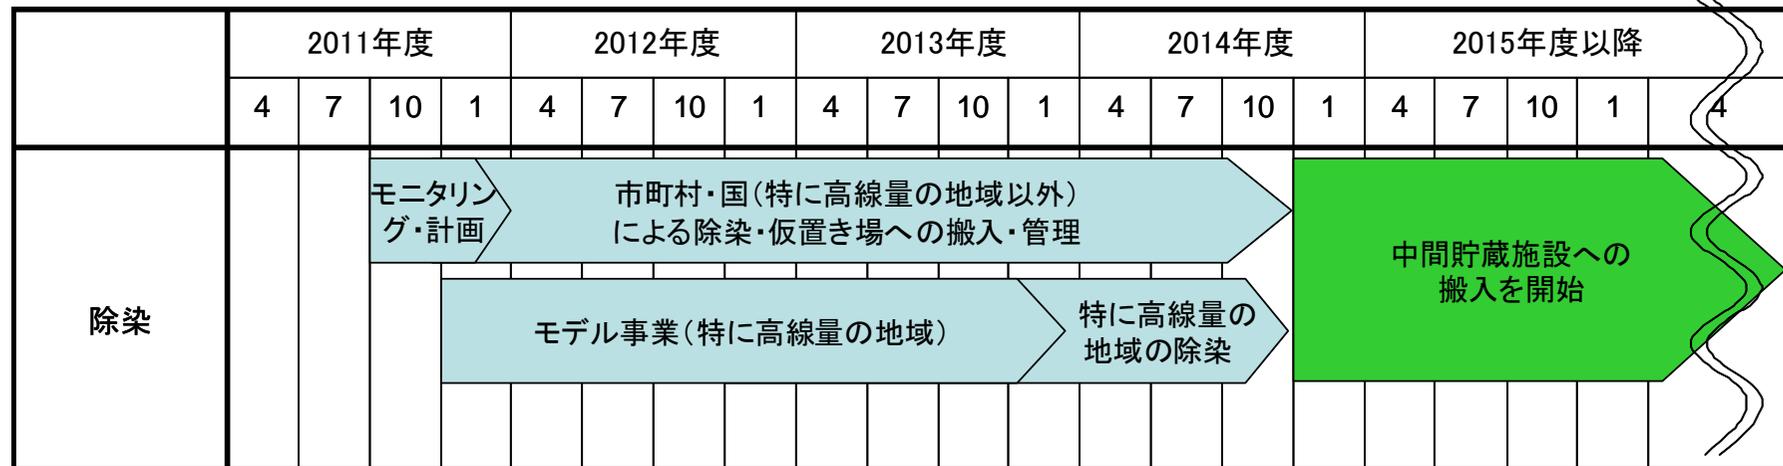
除染に関する工程表

「東京電力福島第一原子力発電所事故に伴う放射性物質による環境汚染の対処において必要な中間貯蔵施設等の基本的考え方について」(環境省、2011年10月29日公表)より除染部分を抜粋

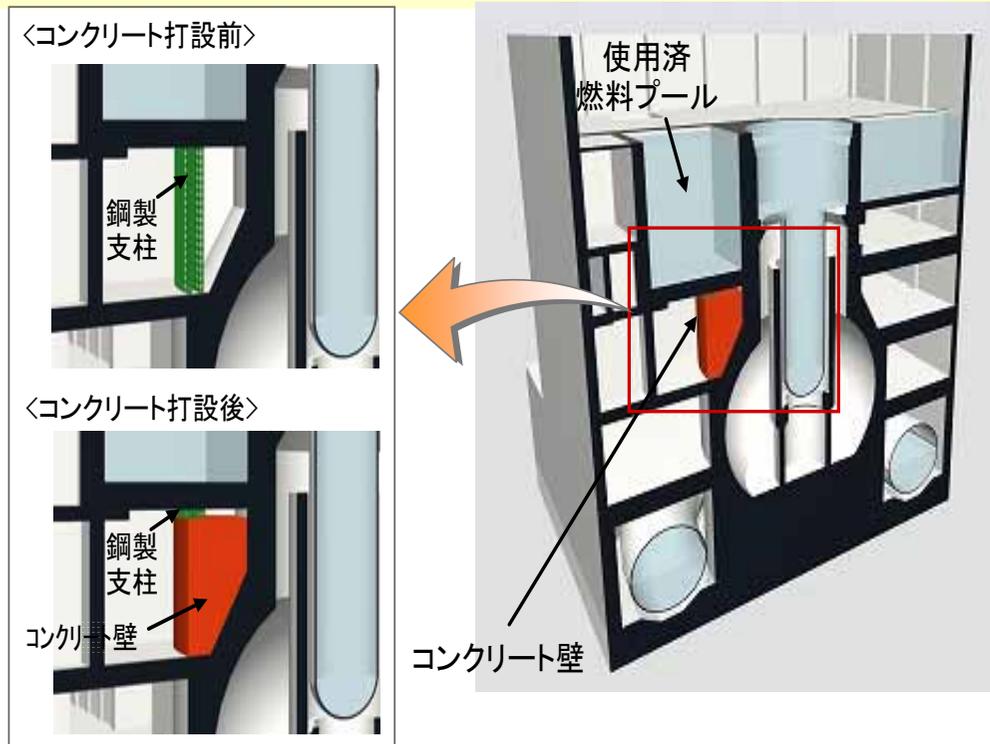
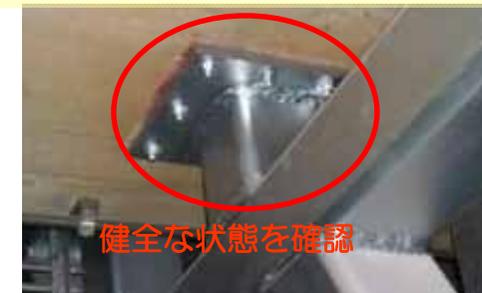
配管支持構造物

- 各号機原子炉建屋の現状の耐震評価を実施しました。解析の結果、補強を行わなくても耐震安全性は確保できることを確認しました。
- 4号機燃料プール底部に支持構造物を設置し、耐震余裕度を20%以上向上させました。
 - ✓ 設備の健全性は確認できたが、安全余裕向上のためにプール底部に支持構造物を設置。
- 余震に伴う津波対策として仮設防潮堤を設置しました。（2011/5/18～6/30）
- 多様な放射線遮へい対策の準備を行いました。
 - ✓ 万一、原子炉や燃料プールへの注水が長時間できなくなり、放射性物質の放出抑制や放射線の遮へいが必要になった場合に備えた対策。
 - ✓ 原子炉や燃料プール上部からスラリー（水に砂のような固形物を混ぜたもの）を投入し、放射性物質の放出の抑制、及び放射線の遮へいを行う設備を準備。

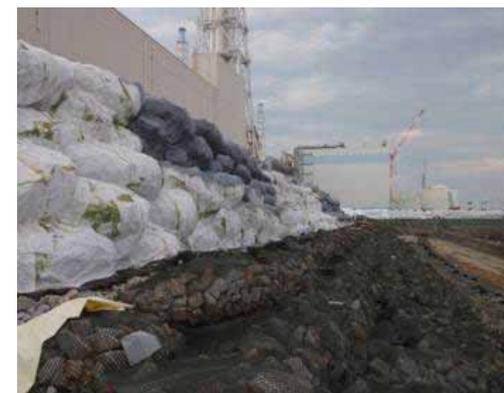
仮設防潮堤設置状況

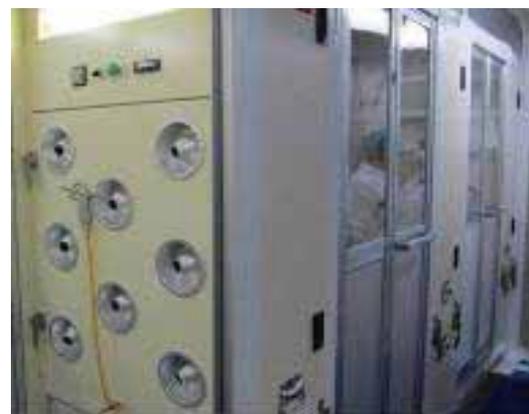
休憩所内エアシャワー

- 作業員の休憩所を各所に順次開設し、給水機、トイレ、エアシャワー等の設置を進めてきました。
- 宿泊施設として利用している福島第二原子力発電所体育館の生活環境の改善を行うとともに、1,600人分の仮設寮の建設を完了しました。
- 2011年5月より昼夕の食事に弁当の提供を開始するなど食事を改善しました。

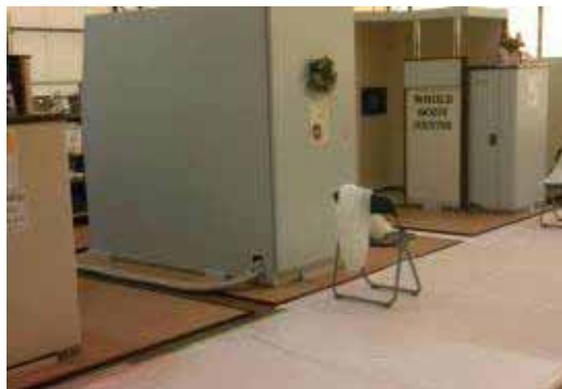
WBCの設置状況

- 健康管理の充実を図っています。
 - ✓ 100ミリシーベルト超の作業員及び緊急作業への従事期間が1月を超える作業員について毎月臨時健康診断を実施し、2011年10月中の臨時の健康診断の実施率は86.5%（2011/11/16現在）
 - ✓ 新規入構者に対する直近の健康状態や既往歴の確認を開始
- ホールボディカウンタの増設と作業員の定期被ばく測定を行っています。
 - ✓ ホールボディカウンタ（WBC）を計画通り増設（12台済、2011/10/3時点）
 - ✓ 2011年9月分から月1回の内部被ばく測定を開始
- 被ばく線量の管理を強化しています。
 - ✓ ステップ1当初に発生した作業員の線量限度超えを踏まえ、被ばく線量管理の強化、再発防止策を徹底
 - ✓ バーコードを用いた入退域管理システムの導入、写真入業者証の導入など個人被ばく線量の記録化
- 医療体制の強化を継続します。
 - ✓ 救急医療室を設置し、医師、看護師、放射線技師を24時間配置する体制を整備
 - ✓ 医療整備の充実並びに除染設備の強化により、迅速に患者搬送が出来る条件を整え、汚染のない重篤傷病者の病院への直接搬送
