4. 現在の状況

(1) 福島第一原子力発電所の現況

福島第一原子力発電所のプラントパラメータ（2012年10月12日5時）

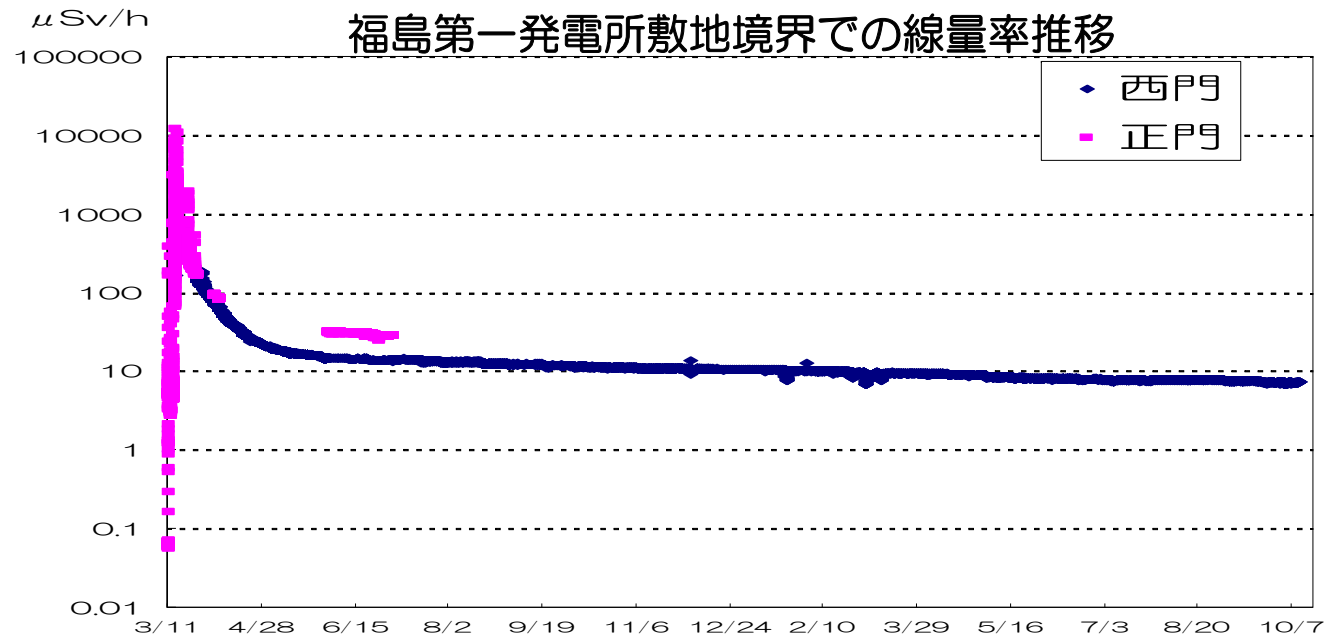
モニタリングポスト空間線量率
2012年10月11日12:00
単位：マイクロシーベルト毎時

- 福島第一原子力発電所敷地周辺の線量計測結果は以下の通りです。
- 引き続き周辺環境のモニタリングを継続監視いたします。

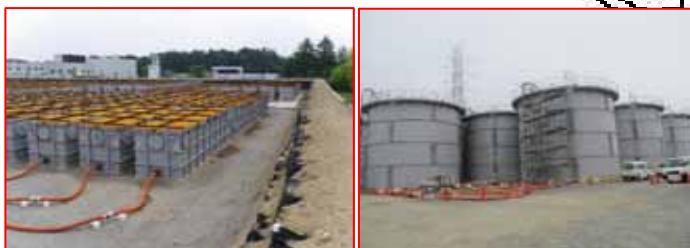
滞留水貯蔵タンクの状況

淡水用、RO濃縮水タンク

- 現在設置済み 約22.8万m³ (空き容量 約2.4万m³ : 2012年9月18日時点)
- 現在タンクのリプレース、地下貯水槽設置を実施中
- 今後、計画中の8万m³のタンク増設に加え、さらに30万m³の増設を進める。

(既設分と合わせて計約70万m³)

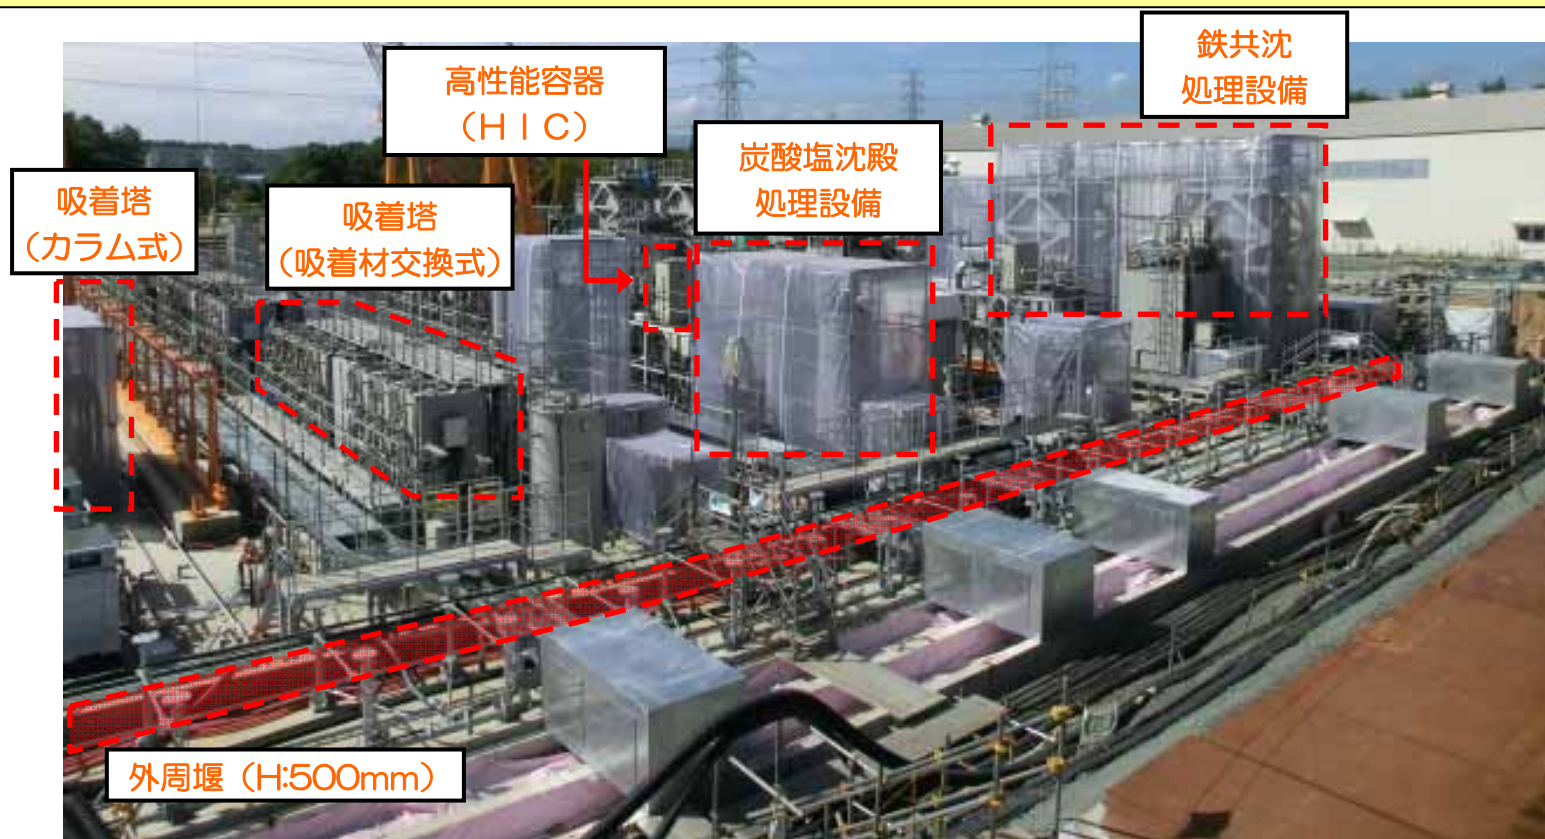
機器設置エリアの全景（2014年9月16日）

- 既設の滞留水処理設備は主にセシウムを除去するものであり、処理後の滞留水の放射性物質濃度をより一層低く管理するため、セシウム以外の放射性物質も除去できる**多核種除去設備**（ALPS）の設置工事を行っている（10月末工事完了予定）。
- 基礎試験の結果、除去対象核種（62核種）に対して、告示濃度限度を満足し、検出限界（N.D.）値未満まで除去できていることを確認した。

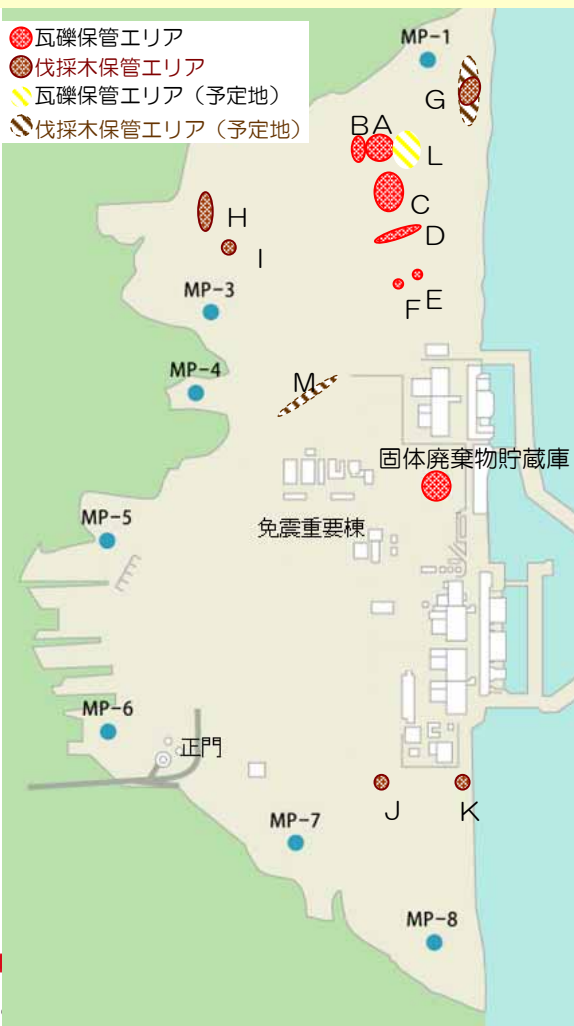
- コンクリート・金属は52,000m³，伐採木は 72,000m³を放射線量に応じて保管中（2012年9月4日時点）
- 更なる敷地境界線量の低減対策として，土や土嚢等による遮へい対策を施した一時保管施設を設置する。
- 貯蔵容量：4000m³／箇所，設置数：2箇所，1槽目の準備工事完了。

保管場所	種類	保管方法	保管量 ^{*1}	エリア占有率
固体廃棄物貯蔵庫	コンクリート、金属	容器	410 個	34 %
A：敷地北側	コンクリート、金属	仮設保管設備	12,000 m ³	100 %
B：敷地北側	コンクリート、金属	容器	450 個	98 %
C：敷地北側	コンクリート、金属	屋外集積	28,000 m ³	83 %
D：敷地北側	コンクリート、金属	シート養生	2,000 m ³	86 %
E：敷地北側	コンクリート、金属	シート養生	3,000 m ³	91 %
F：敷地北側	コンクリート、金属	容器	100 個	99 %
L：敷地北側 ^{*2}	コンクリート、金属	覆土式一時保管施設	0 m ³	0 %
合計（コンクリート、金属）			52,000 m ³	73 %
G：敷地北側	伐採木	屋外集積	18,000 m ³	83 %
H：敷地北側	伐採木	屋外集積	16,000 m ³	93 %
I：敷地北側	伐採木	屋外集積	11,000 m ³	100 %
J：敷地南側	伐採木	屋外集積	12,000 m ³	77 %
K：敷地南側	伐採木	屋外集積	5,000 m ³	100 %
M：敷地西側	伐採木	屋外集積	10,000 m ³	48 %
合計（伐採木）			72,000 m ³	79 %

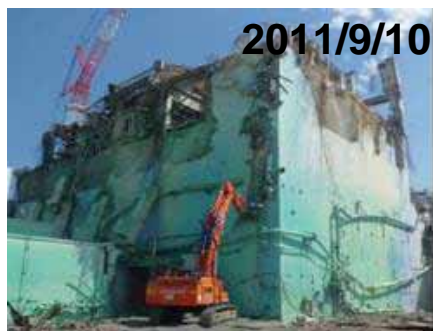
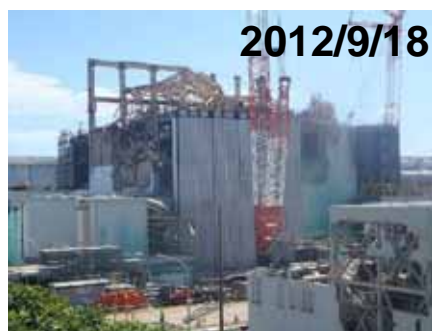
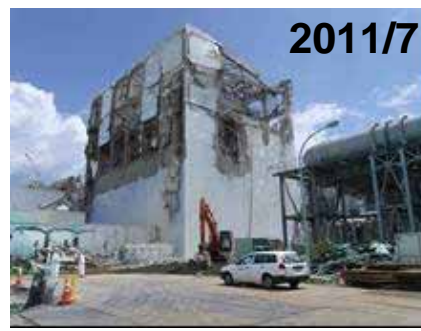
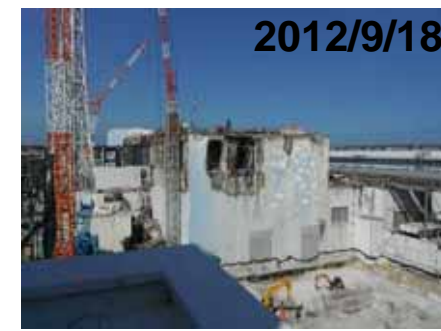
使用済燃料プール内の水中事前調査

- 3号機：水中カメラを遠隔操作し、**使用済燃料プール内を調査**（2012年4月13日）
- 4号機：遠隔水中探査機を利用した**使用済燃料プール内瓦礫分布調査を実施**（2012年3月19日～3月21日）し、**ガレキ分布マップを作成**（2012年4月）

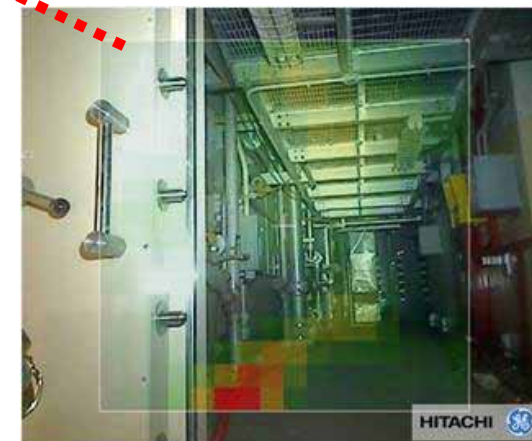
1号機原子炉建屋内線源／線量率調査（ γ カメラによる撮影結果）

(2012/5/14～5/18)
